# Asbestinventarisatattest

Valleilaan 39, 3110 Rotselaar

Attestnummer : 20260731-000134.000

Uitgegeven op : 31.07.2026

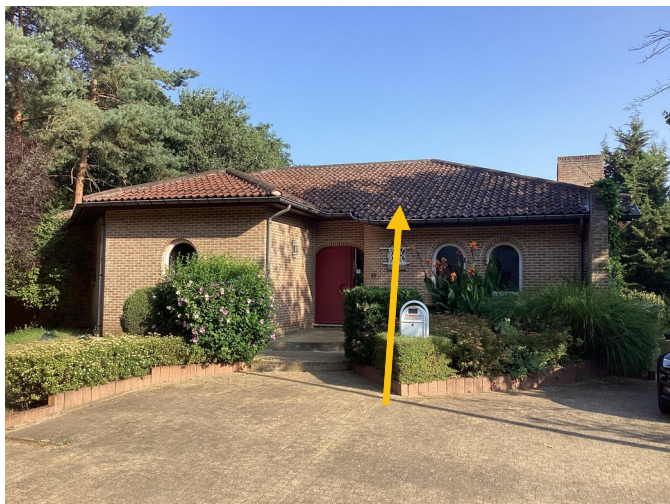
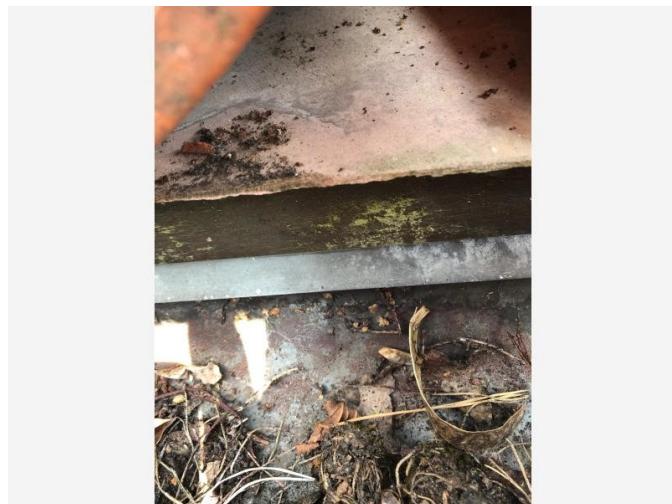
Het asbestmateriaal valt onder de mijlpaal van 2040.

| Eindbeoordeling materiaalarisico | Laag materiaalarisico en/of verlaagde kans op vezelvrijgave |

| Gebondenheid | Categorie 1: hechtgebonden in oorsprong |
| Asbestsoort (vezeltype) | Crocidoliet aanwezig |
| Asbestconcentratie | Laag (< 50%) |
| Afschermingsgraad van het gehele materiaal | Geheel of deels vrij aan de buitenlucht, maar geen contact met binnenlucht |
| Toestand van het materiaal | Licht beschadigd, licht verweerd. Intacte calciumsilicaatplaat of materiaal met categorie 3-gebondenheid |

| Beschrijving | Onderdak type Menuiserite |
| Identificatiemethode | <p>De asbestdeskundige beoordeelt het materiaal als asbestverdacht en dus asbesthoudend, en dit zonder monstername.</p> <p>Motivatie: De opdrachtgever weigert om het materiaal te laten bemonsteren.</p> |

- Zorg voor een veilig beheer. Vermijd het beschadigen van het asbestmateriaal. Controleer de toestand jaarlijks op wijzigingen.
- Voer bijkomende staalname(s) uit.

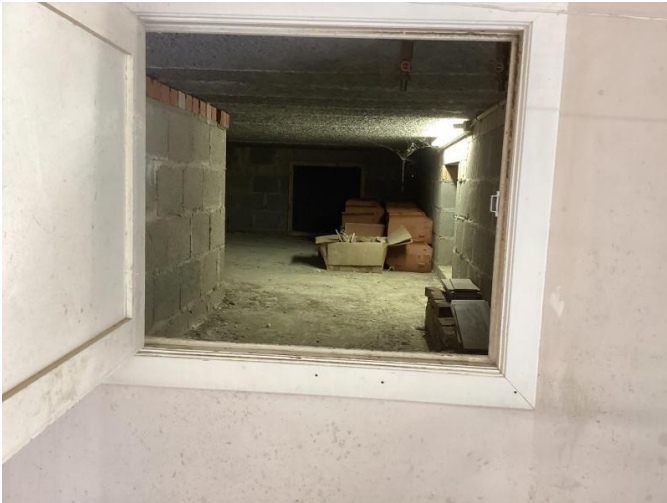
**Reden:** Hoogte minder dan 1,5 meter

**Uitleg van de asbestdeskundige:** Ruimtes met een hoogte lager dan 1,5 meter hoeven in het kader van een asbestattest voor verkoop of schenking niet onderzocht te worden.

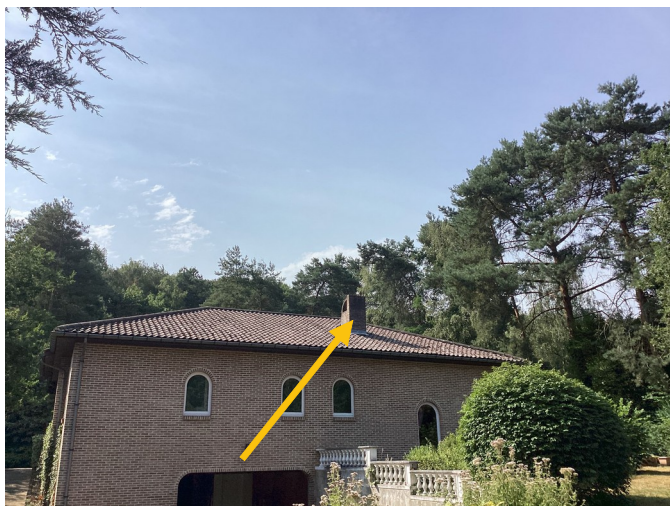
**Reden:** Het te onderzoeken materiaal situeert zich hoger dan 3,50 m te rekenen vanaf een veilige ondergrond

**Uitleg van de asbestdeskundige:** De schouw bevat binnenin mogelijk een asbestcement rookgaskanaal. Laat dit onderzoeken bij eventuele werken.

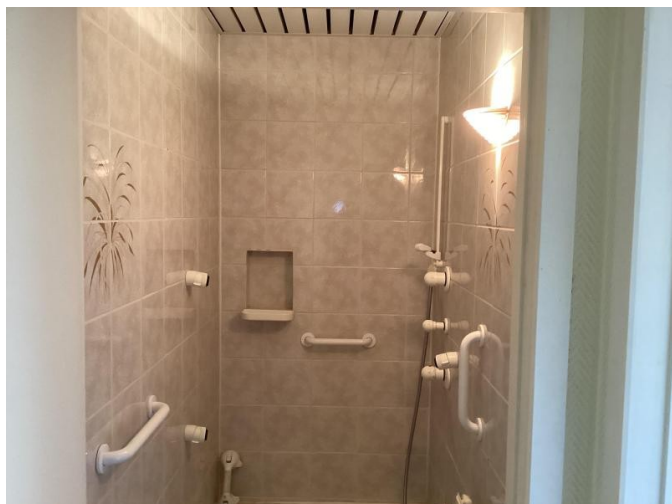
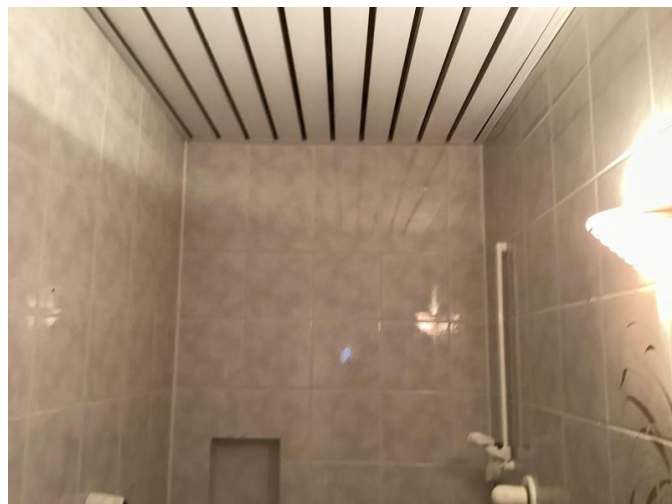
Tijdens de uitgevoerde asbestinventarisatie waren bepaalde zones, zoals valse plafonds, niet volledig toegankelijk. Hierdoor kan niet met zekerheid worden vastgesteld welke materialen zich hierachter bevinden en of er mogelijk asbesthoudende toepassingen aanwezig zijn.

Bij toekomstige werken waarbij deze plafonds worden geopend, dient steeds rekening gehouden te worden met de mogelijkheid dat er alsnog asbesthoudende materialen aangetroffen kunnen worden. In dat geval is aanvullend onderzoek noodzakelijk alvorens de werkzaamheden verder te zetten.

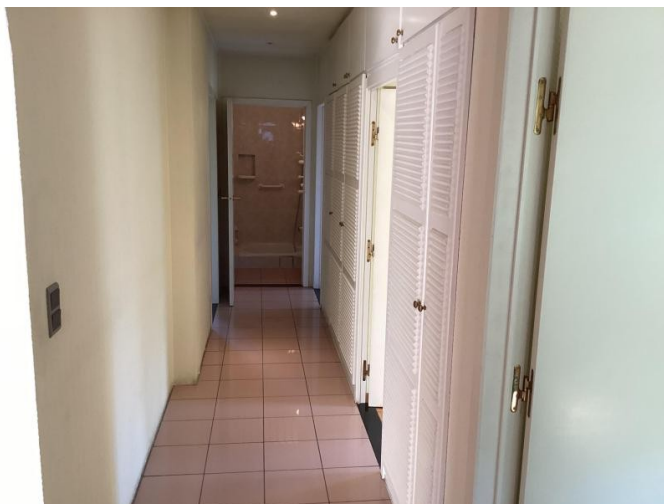
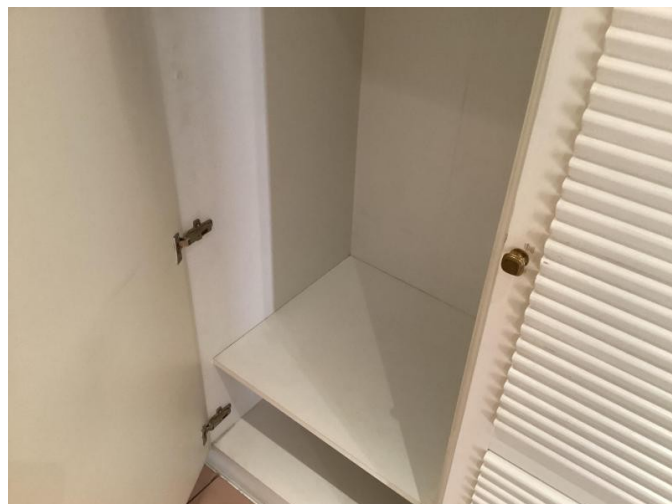
Tijdens de uitgevoerde asbestinventarisatie zijn bepaalde constructiedelen niet volledig visueel of fysiek toegankelijk geweest. Dit betreft onder andere afwerkingen zoals betegelde wanden, valse wanden, verlaagde plafonds of andere afwerkingen die geen directe inkijk toelaten.

Hierdoor kan niet met zekerheid worden vastgesteld welke materialen zich hierachter bevinden en of er mogelijk asbesthoudende toepassingen aanwezig zijn. Bij eventuele toekomstige verbouwings-, renovatie- of sloopwerken waarbij deze verborgen zones worden geopend, dient steeds rekening gehouden te worden met de mogelijkheid dat er alsnog asbesthoudende materialen aangetroffen kunnen worden. In dat geval is aanvullend onderzoek aangewezen alvorens de werkzaamheden verder te zetten.

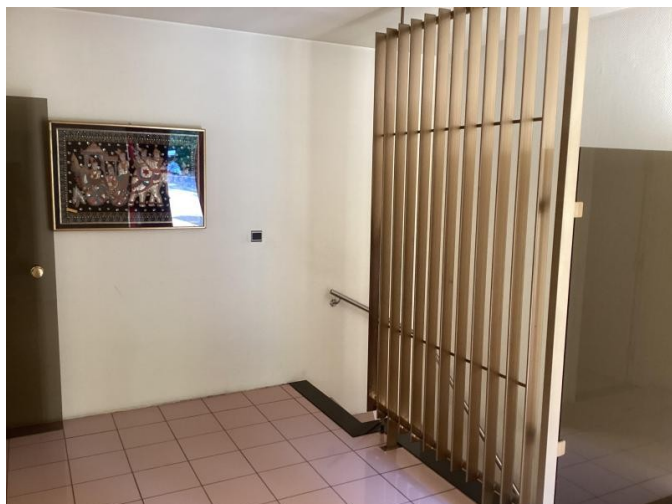
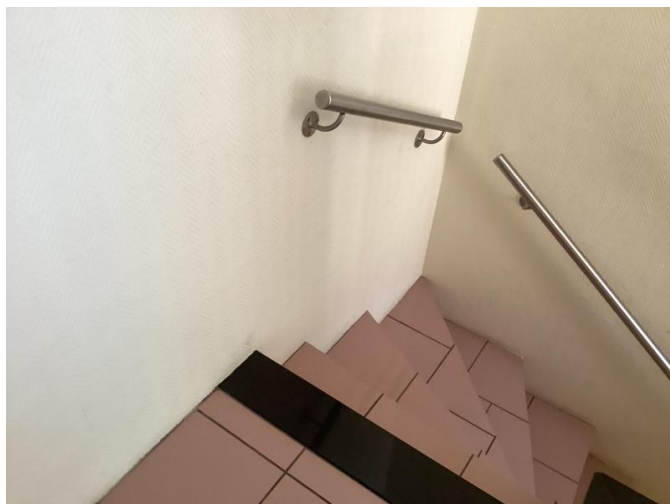
## Fiche 6: Pleisterwerk muren

Geen asbest

| # | Type | Referentie | Resultaat |
|---|---|---|---|
| 6.1 | Mengmonster | 61697/01 | Geen asbest |

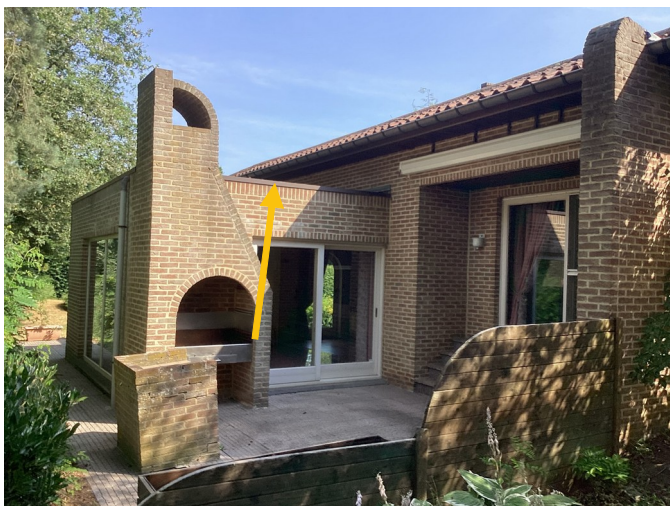
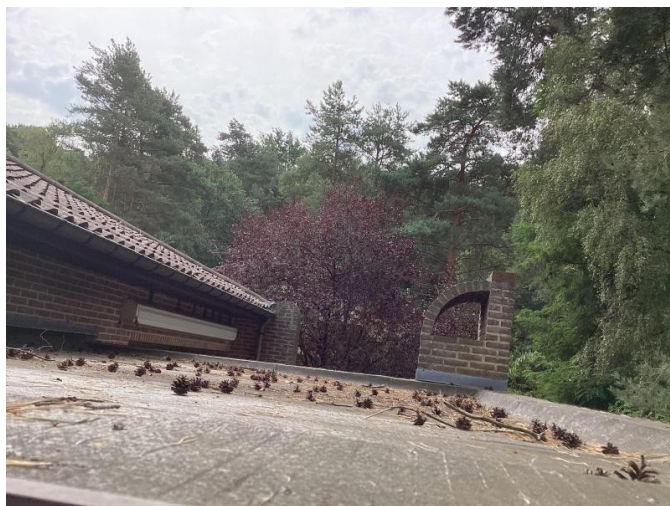
## Fiche 7: Plat dak woning

Geen asbest

| # | Type | Referentie | Resultaat |
|---|---|---|---|
| 7.1 | Puntmonster | 61697/02 | Geen asbest |

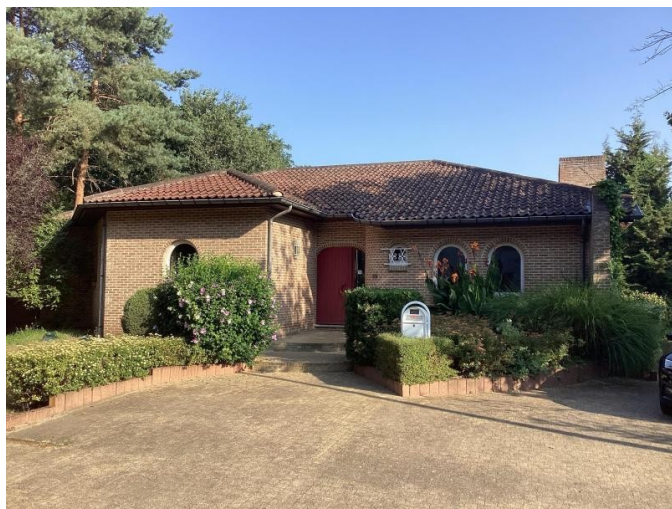
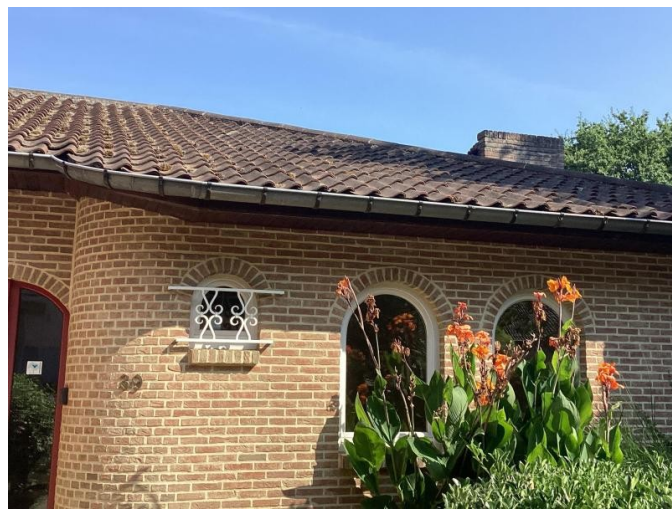
### Fiche 8: Dakbedekking bestaande uit pannen (niet verdacht)

| Beschrijving | Notitie | Terug te vinden op plannen |
|---|---|---|
| Fiche 8: Dakbedekking bestaande uit pannen (niet verdacht) | De dakbedekking is niet-asbestverdacht. | - |

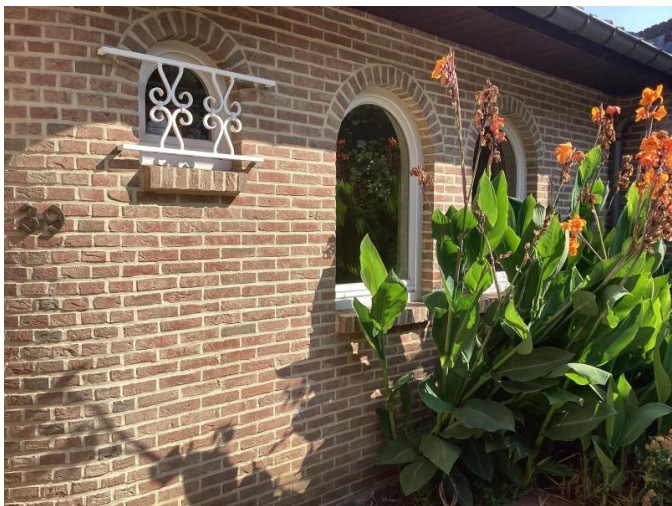
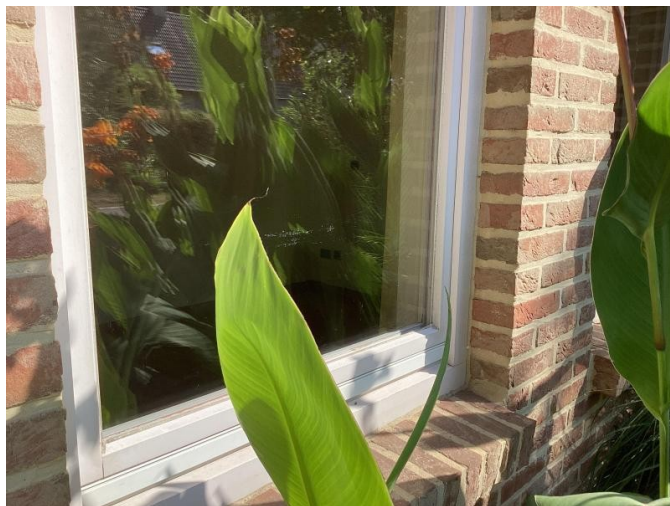
## Fiche 9: Afwerkingsmateriaal schrijnwerk

| Beschrijving | Notitie | Terug te vinden op plannen |
|---|---|---|
| Fiche 9: Afwerkingsmateriaal schrijnwerk | Deze bestaat uit siliconen. | - |

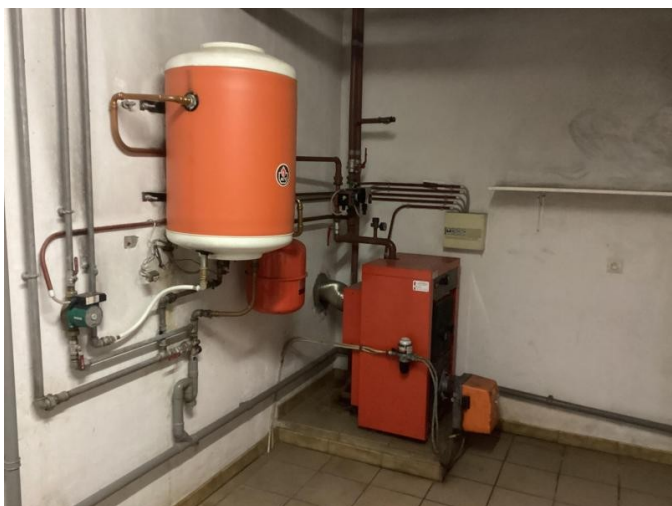
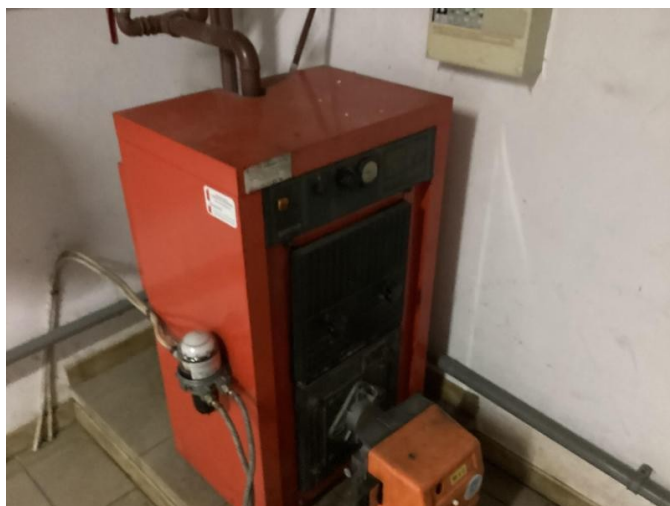
## Fiche 10: CV-ketel (niet verdacht)

| Beschrijving | Notitie | Terug te vinden op plannen |
|---|---|---|
| Fiche 10: CV-ketel (niet verdacht) | De CV-ketel (dichtingen, isolerend materiaal) is niet asbestverdacht. | Plan 1.3: Grondplan garage en kelder |

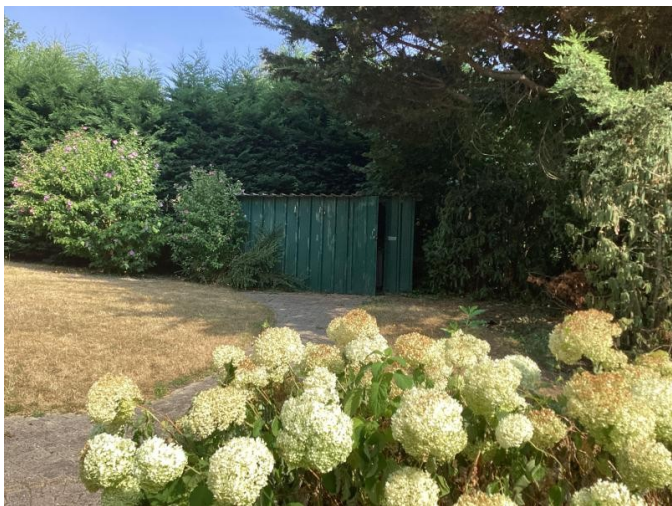
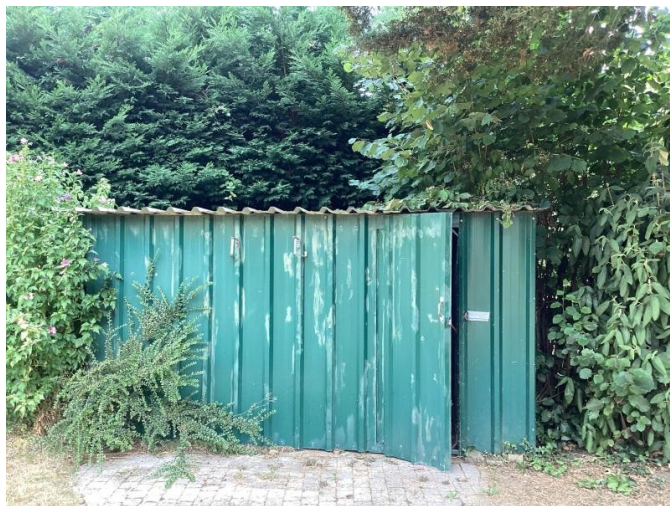
## Fiche 11: Kotje

| Beschrijving | Notitie | Terug te vinden op plannen |
|---|---|---|
| Fiche 11: Kotje | Het volledige kotje bestaat uit metaal als ook de dakbedding van het kotje bestaat uit metalen platen. | - |

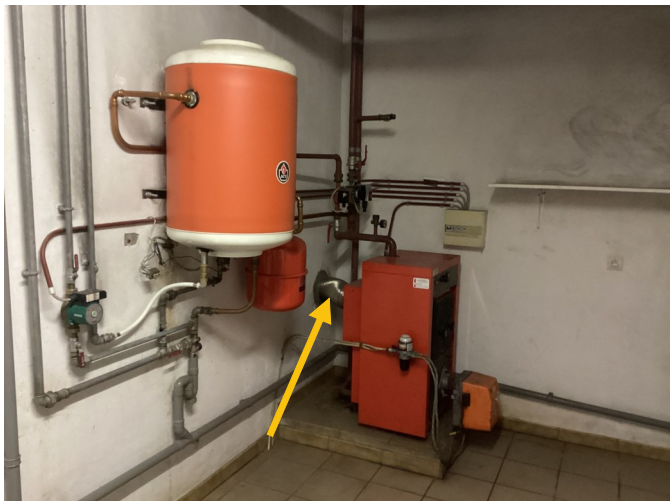
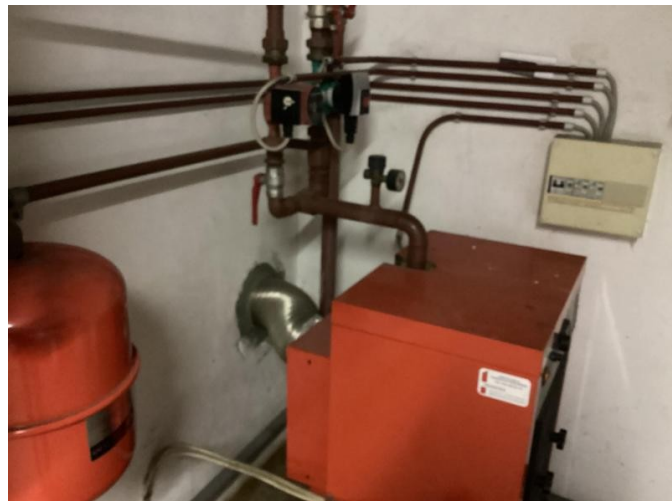
## Fiche 12: Rookgaskanaal (niet verdacht)

| Beschrijving | Notitie | Terug te vinden op plannen |
|---|---|---|
| Fiche 12: Rookgaskanaal (niet verdacht) | Het rookgaskanaal is niet-asbestverdacht. | - |
