# Asbestinventarisatetest

Hoekje 9, 3118 Rotselaar

Attestnummer : 20240505-000141.000

**Niet-asbestveilig**

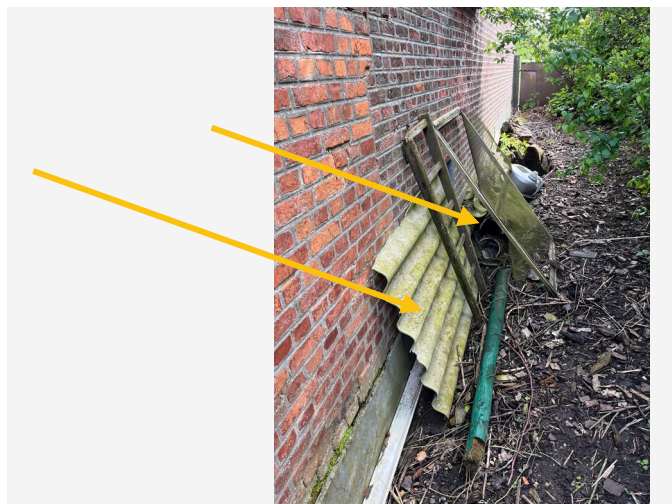
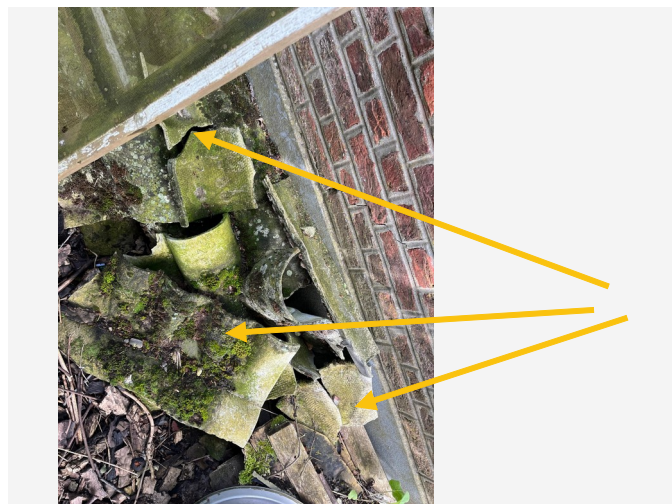
| Beschrijving | Resten van platen en golfplaten |
| Aanwezige resten | Resten van platen en golfplaten |
| Hoeveelheid (gewicht - aantal) | <ul style="list-style-type: none"><li>• 40,00 kg - 1 stuk</li></ul> |

**Dringend verwijderen**

- Verwijder het asbestafval.

- Eenvoudige handelingen: mag via doe-het-zelf of door werknemer(s) met opleidingsattest eenvoudige handelingen  
Hechtgebonden toepassing mag via doe het zelf mits inachtnaamte passende veiligheidsmaatregelen

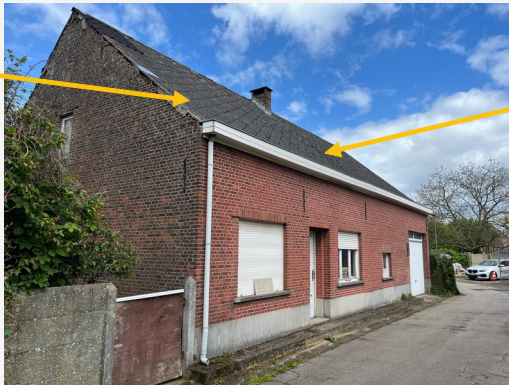
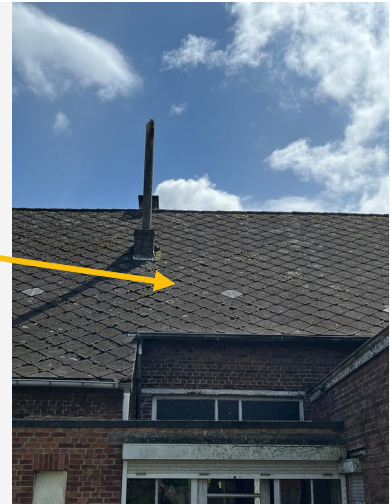
| Eindbeoordeling materiaalrisico | Hoog materiaalrisico en/of hoge kans op vezelvrijgave |

| Asbestsoort (vezeltype) | Crocidoliet aanwezig |
| Toestand van het materiaal | Matig beschadigd, matig verweerd |

| Beschrijving | Leien dak hoofdgebouw |
| Hoeveelheid (oppervlakte - aantal) | • 150,00 m <sup>2</sup> - 1 stuk |

**Dringend verwijderen**

- Verwijder dit asbestmateriaal zo snel mogelijk. Volg de toestand goed op.
- Hemelwater dat afspoelt van asbestcement daken of gevels kan asbestdeeltjes bevatten. Gebruik het enkel voor gesloten circuits (bv. spoelen toiletten). Reinig na het vervangen van het dak of de gevel de dakgoten en regenwaterput of -ton om asbesthoudend sediment of slib te verwijderen

- Eenvoudige handelingen: mag via doe-het-zelf of door werknemer(s) met opleidingsattest eenvoudige handelingen  
Hechtgebonden toepassing, mag via de het zelf mits inachtnaamte geeigende veiligheidsmaatregelen.

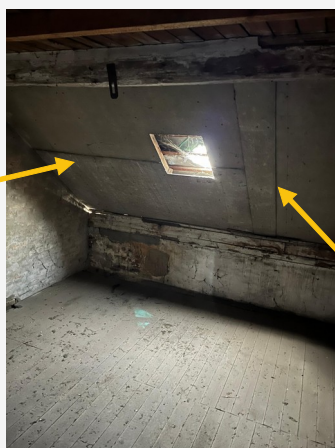
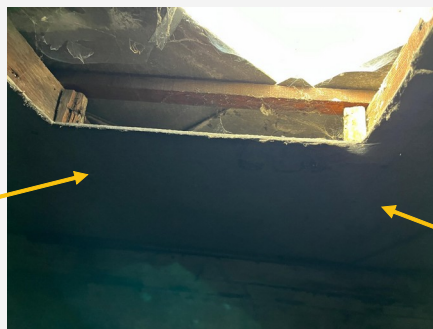
## Fiche 3: Menuiserie beplating zolder (stukje onderdak)

| Eindbeoordeling materiaalarisico | Verhoogd materiaalarisico en/of verhoogde kans op vezelvrijgave |

| Asbestsoort (vezeltype) | Crocidoliet aanwezig |
| Toestand van het materiaal | Licht beschadigd, licht verweerd. Intact materiaal type Pical – asbestboard of categorie III 'gebondenheid' |

| Hoeveelheid (oppervlakte - dikte - aantal) | • 7,00 m <sup>2</sup> - 0,60 cm - 1 stuk |

Verwijderen

- Verwijder dit asbestmateriaal zo snel mogelijk. Volg de toestand goed op.

- Eenvoudige handelingen: mag via doe-het-zelf of door werknemer(s) met opleidingsattest eenvoudige handelingen  
Hechtgebonden toepassing, mag via doe het zelf mits inachtnaamte van de veiligheidsmaatregelen.

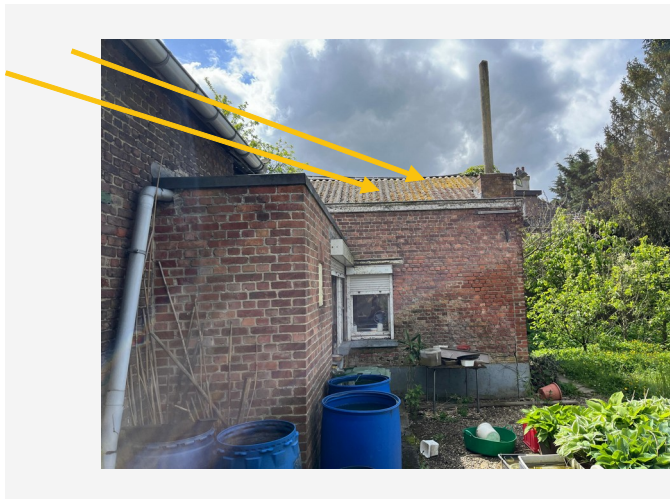
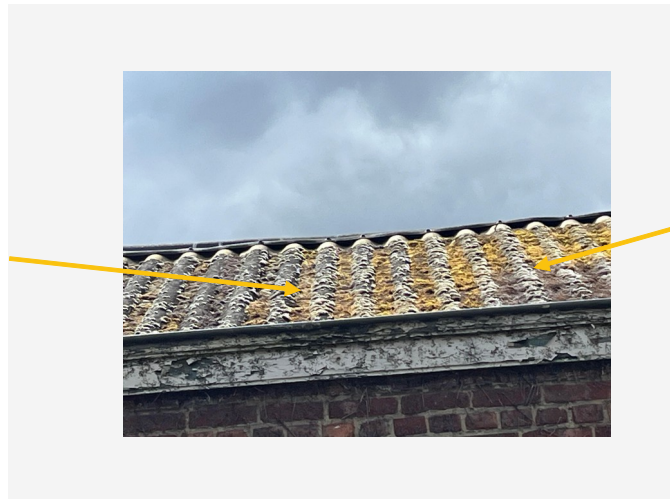
## Fiche 4: Golfplaten daken achterbouw en schuurtje achteraan in tuin.

| Eindbeoordeling materiaalrisico | Verhoogd materiaalrisico en/of verhoogde kans op vezelvrijgave |

| Asbestsoort (vezeltype) | Crocidoliet aanwezig |
| Toestand van het materiaal | Matig beschadigd, matig verweerd |

| Hoeveelheid (oppervlakte - aantal) | • 28,00 m² - 1 stuk |

Verwijderen

- Verwijder dit asbestmateriaal zo snel mogelijk. Volg de toestand goed op.
- Hemelwater dat afspoelt van asbestcement daken of gevels kan asbestdeeltjes bevatten. Gebruik het enkel voor gesloten circuits (bv. spoelen toiletten). Reinig na het vervangen van het dak of de gevel de dakgoten en regenwaterput of -ton om asbesthoudend sediment of slib te verwijderen

- Eenvoudige handelingen: mag via doe-het-zelf of door werknemer(s) met opleidingsattest eenvoudige handelingen  
Hechtgebonden toepassing mag via doe het zelf mits inachtnaamte van passende veiligheidsmaatregelen.

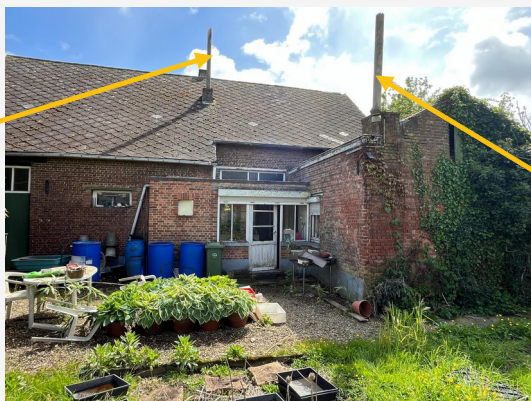
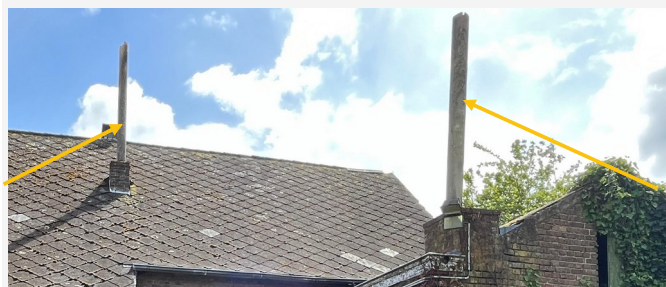
## Fiche 5: Schoorstenen achteraanop hellend dak hoofdgebouw en aanbouw

| Eindbeoordeling materiaalarisico | Verhoogd materiaalarisico en/of verhoogde kans op vezelvrijgave |

| Asbestsoort (vezeltype) | Crocidoliet aanwezig |
| Toestand van het materiaal | Matig beschadigd, matig verweerd |

| Hoeveelheid (lengte - omtrek - dikte - aantal) | <ul style="list-style-type: none"><li>2,00 m - 40,00 cm - 0,80 cm - 2 stuks</li></ul> |

Verwijderen

- Zorg voor een veilig beheer en verwijder dit asbestmateriaal wanneer het bij werken eenvoudig bereikbaar wordt. Controleer de toestand jaarlijks op wijzigingen.
- Verwijder dit asbestmateriaal zo snel mogelijk. Volg de toestand goed op.

- Eenvoudige handelingen: mag via doe-het-zelf of door werknemer(s) met opleidingsattest eenvoudige handelingen  
Hechtgebonden toepassing, mag via doe het zelf indien het kan verwijderd worden zonder schade, neem passende veiligheidsmaatregelen.
- Eenvoudige handelingen: enkel door erkend asbestverwijderaar  
Hechtgebonden toepassing, maar wegens moeilijke bereikbaarheid best door erkende asbestverwijderaar /dakwerker.

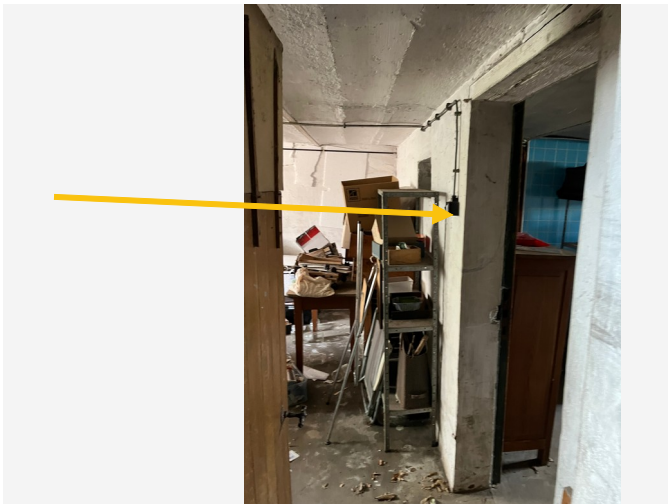
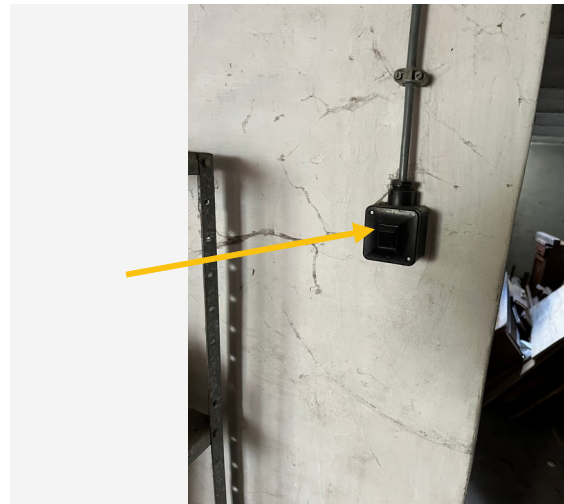
| Eindbeoordeling materiaalarisico | Laag materiaalarisico en/of verlaagde kans op vezelvrijgave |

| Toestand van het materiaal | Onbeschadigd, niet verweerd |

| Beschrijving | Bakelieten schakelaars |

Zorgvuldig beheren

- Zorg voor een veilig beheer en verwijder dit asbestmateriaal wanneer het bij werken eenvoudig bereikbaar wordt. Controleer de toestand jaarlijks op wijzigingen.

- Eenvoudige handelingen: mag via doe-het-zelf of door werknemer(s) met opleidingsattest eenvoudige handelingen  
Hechtgebonden toepassing, laat verwijderen door een elektriker.

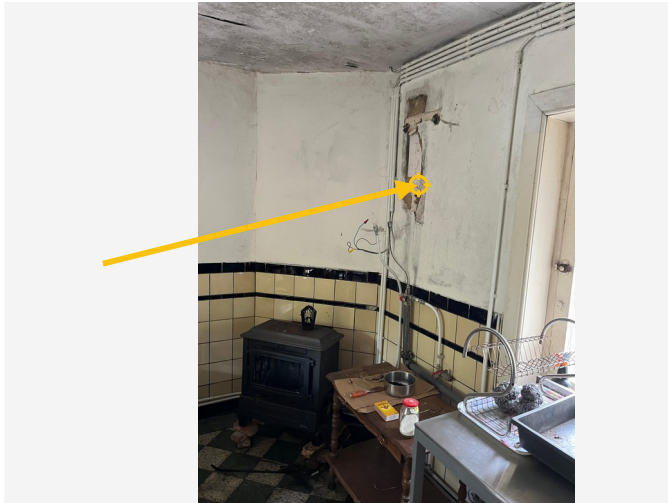
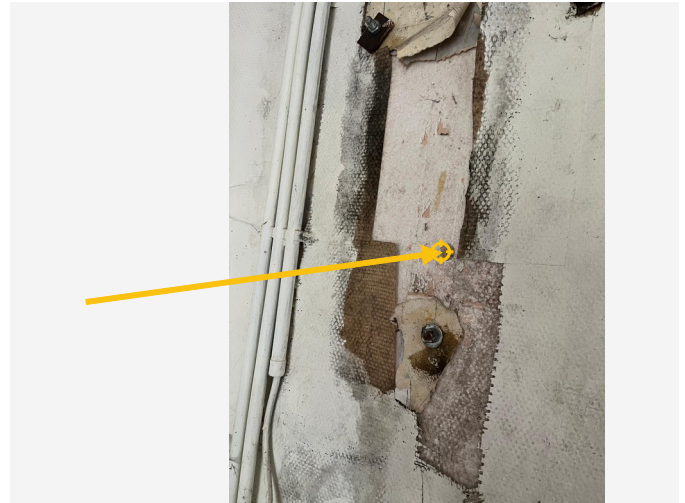
## Fiche 10: Pleisterwerk muren

Geen asbest

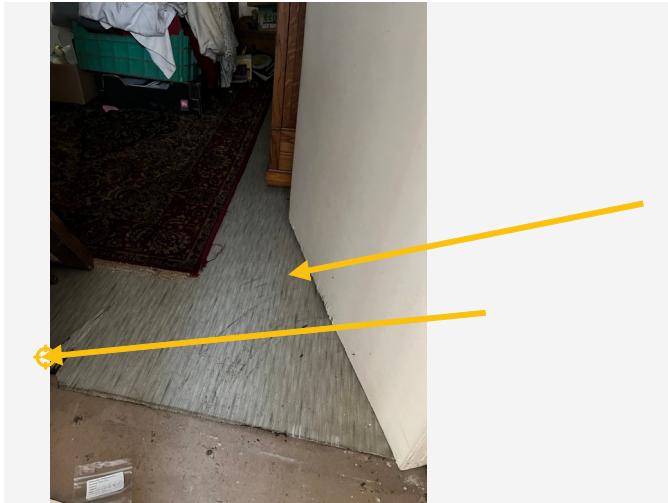
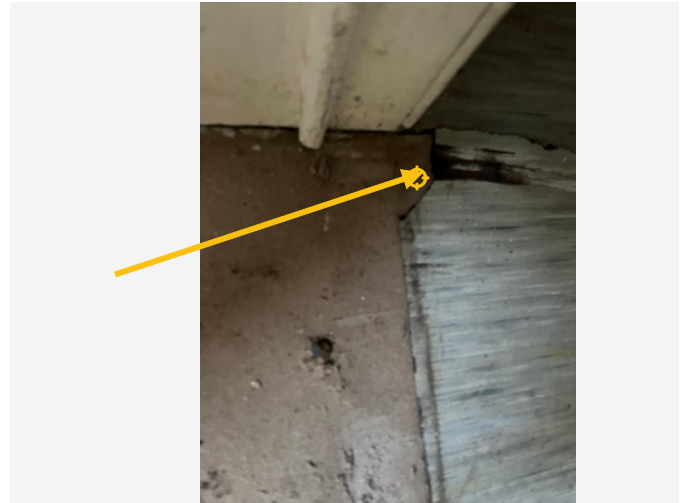
## Fiche 11: Vinyl kamer boven kelder

Geen asbest

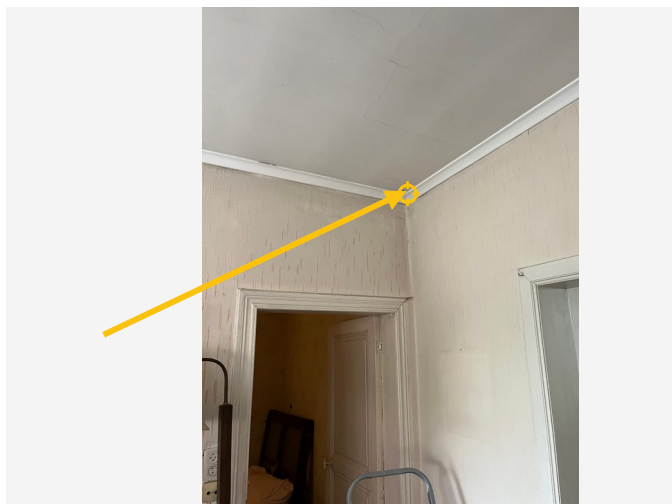
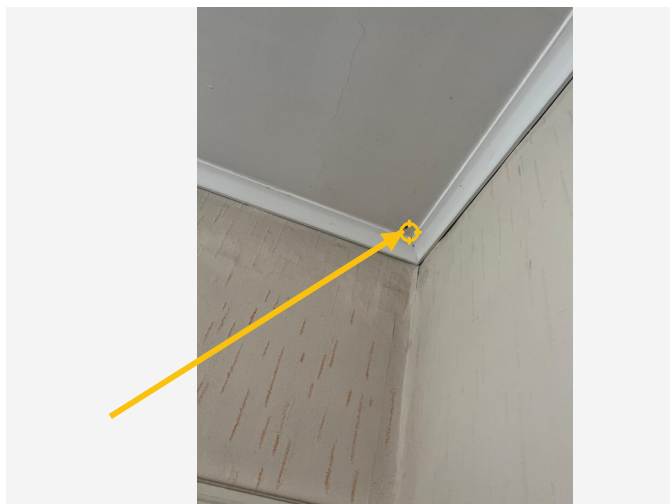
## Fiche 12: Pleister Plafond

Geen asbest
