# Asbestinventarisatattest

Beukenlaan 48, 3110 Rotselaar

Attestnummer : 20250828-000466.000

Uitgegeven op : 28.08.2025

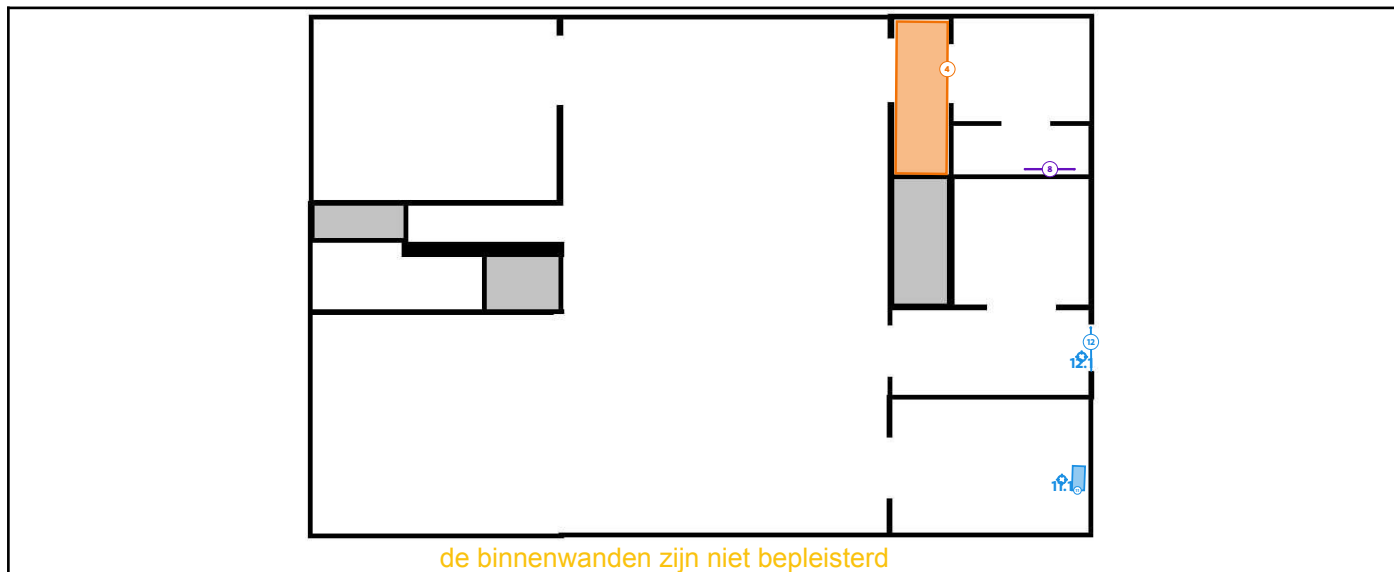
## Plan 1.2: Gelijkvloers

| Beschrijving | Type | Actie |
|---|---|---|
| 4. Plafondplaten | Asbestmateriaal | Maatregelen nemen |

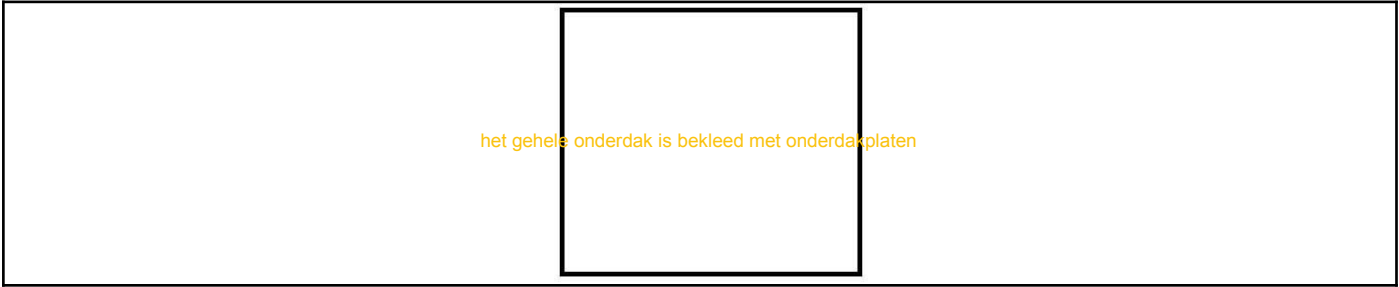
# Plan 1.4: Zolder

| Beschrijving | Type | Actie |
|---|---|---|
| 5. Onderdakplaten | Asbestmateriaal | Maatregelen nemen |

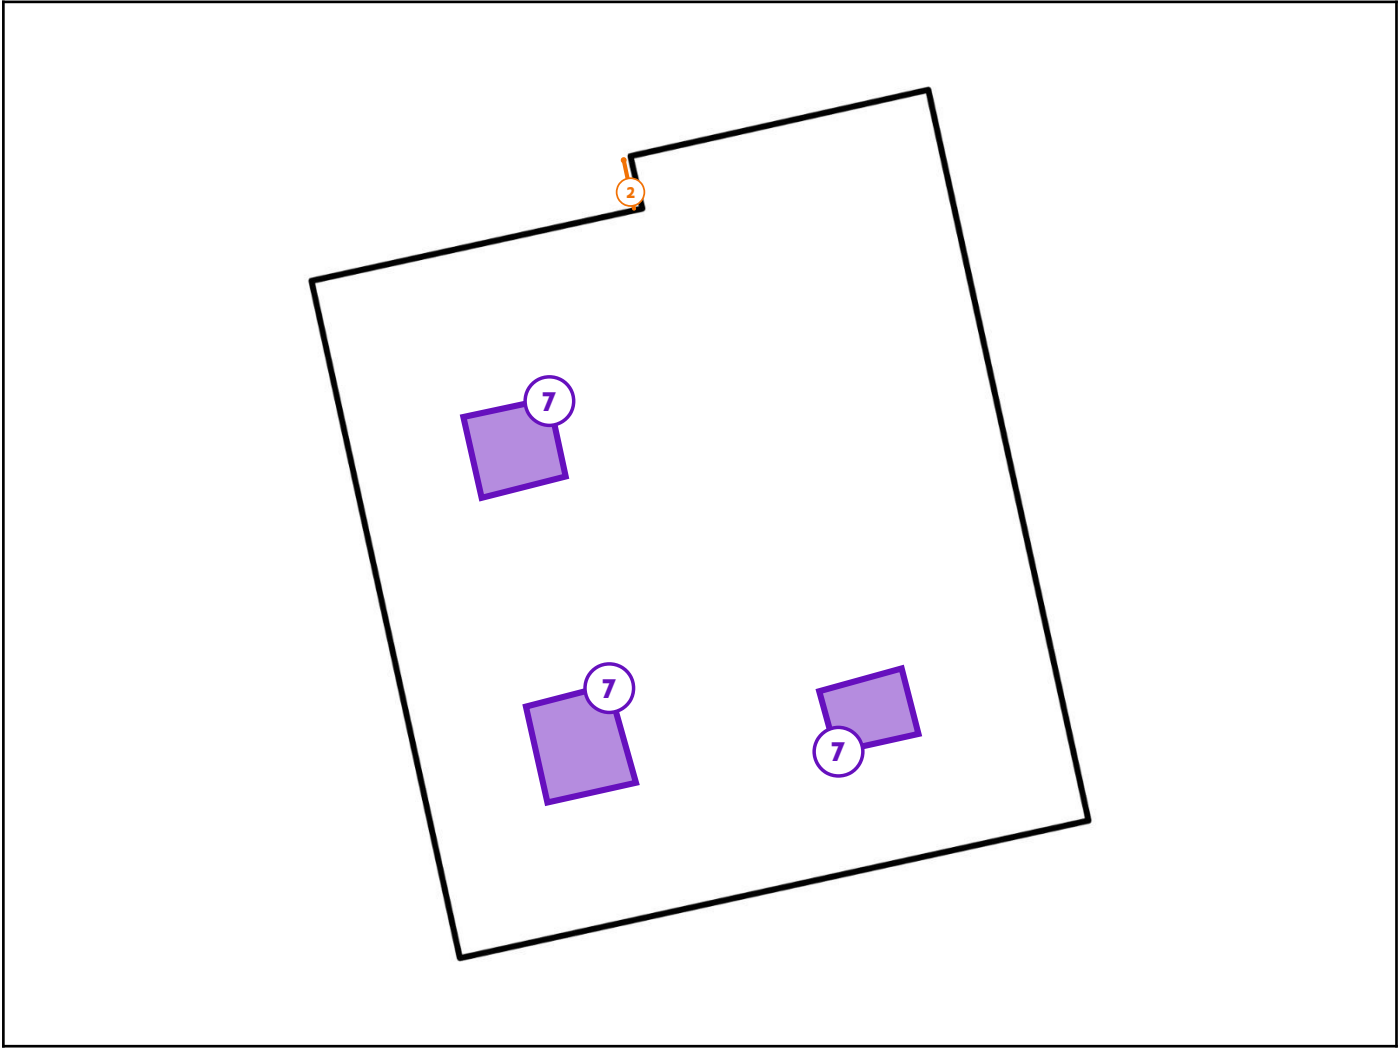
# Plan 1.5: Bovenaanzicht

| Beschrijving | Type | Actie |
|---|---|---|
| 2. Wandplaat voorgevel | Asbestmateriaal | <a href="#">Verwijderen</a> |
| 7. Gemetselde schouwen | Beperking | - |

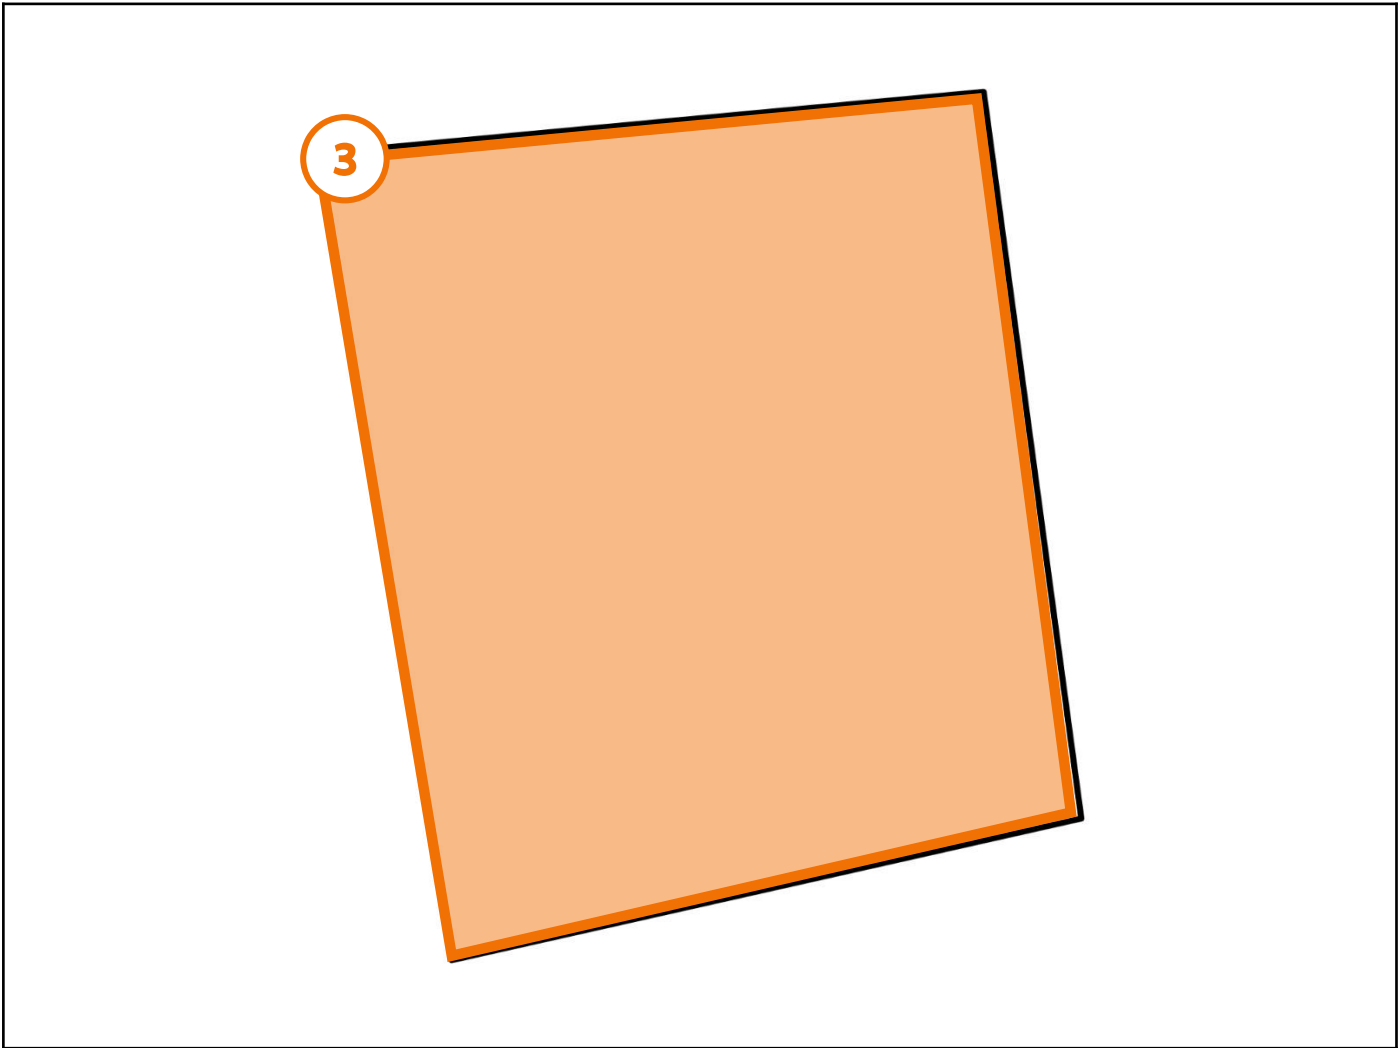
# Plan 2.1: Bovenaanzicht

| Beschrijving | Type | Actie |
|---|---|---|
| 3. Golfplaten dak tuinhuis | Asbestmateriaal | <a href="#">Verwijderen</a> |

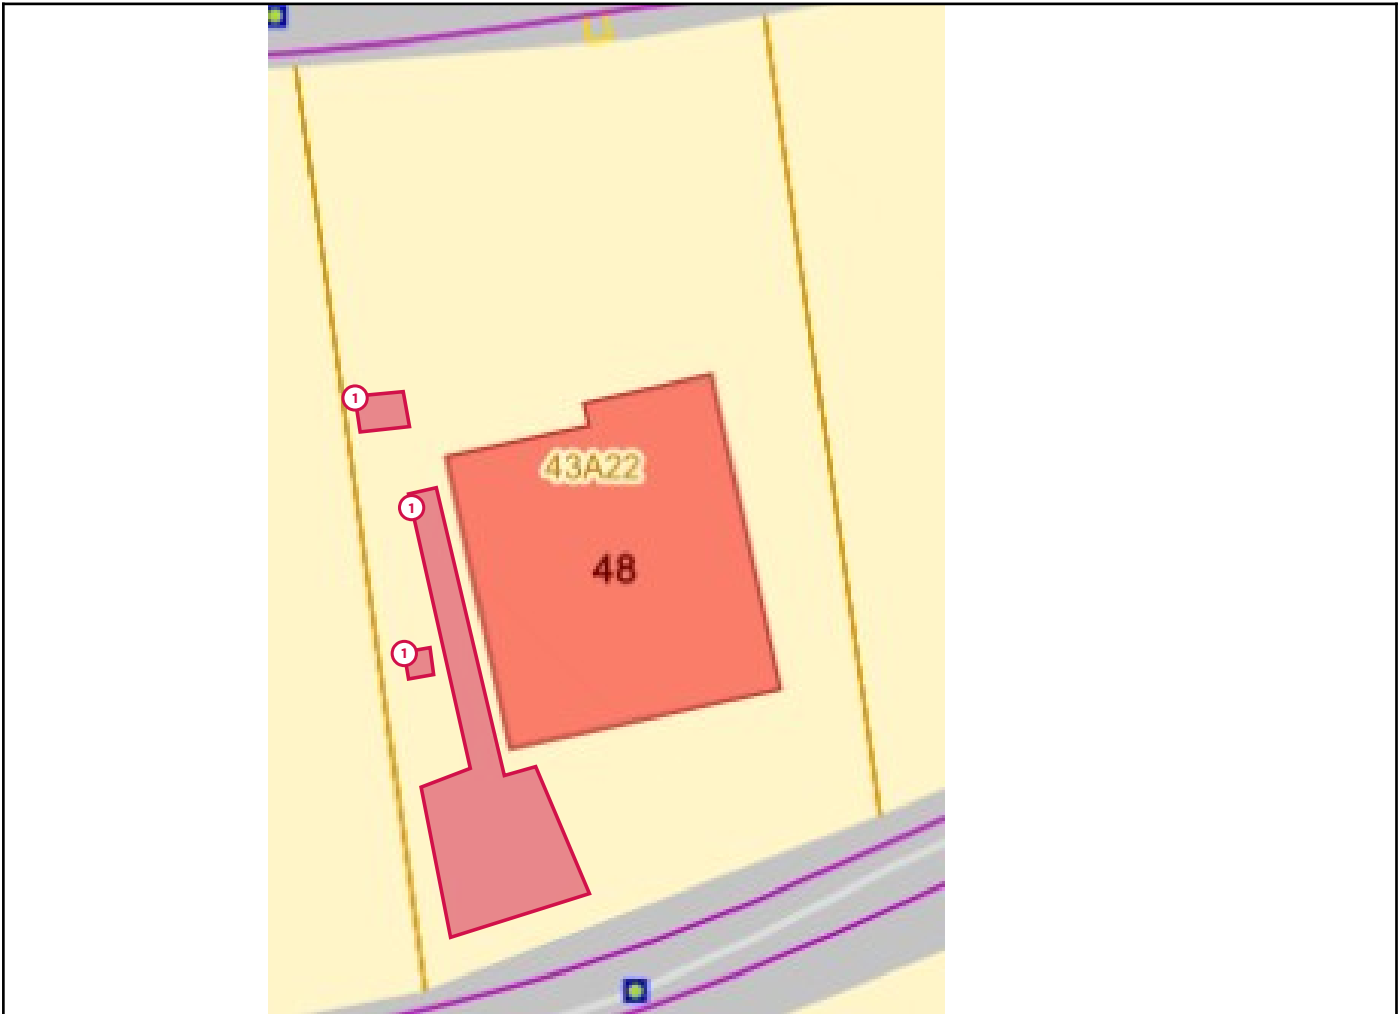
### Plan 3.1: Vaststellingen buiten de constructies

bepierking buitenomgeving: overwoekerende vegetatie

| Beschrijving | Type | Actie |
|---|---|---|
| 1. Cementmaterialen | Asbestmateriaal | Dringend verwijderen |
| 6. Overwoekerende vegetatie | Bepierking | - |

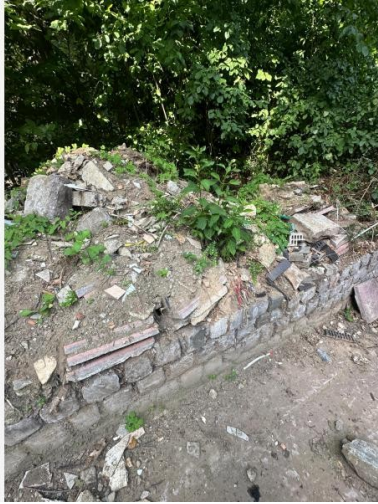
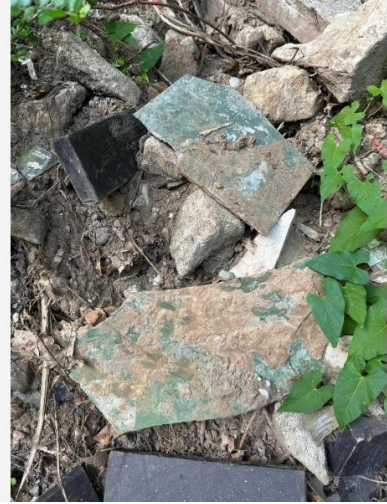
**Dringend verwijderen**

| Aanwezige resten | Het betreft een stapel golfplaten achter het tuinhuis, een cementbuis aan de rechterkant achteraan de woning naast het tuinpad aan de rechterkant van de woning en brokstukken cementplaten op datzelfde tuinpad, alsook in de puinhoop rechtsachteraan in de tuin. |
| Opmerking | De hoeveelheid is geschat. Alleen de zichtbare brokstukken werden opgenomen in deze fiche. Door overwoekerende vegetatie op het gehele perceel is het niet mogelijk om de gehele grondoppervlakte te controleren op de eventuele aanwezigheid van asbestverdacht cementmateriaal. |

- Verwijder het asbestafval.
- Voer bijkomende staalname(s) uit.

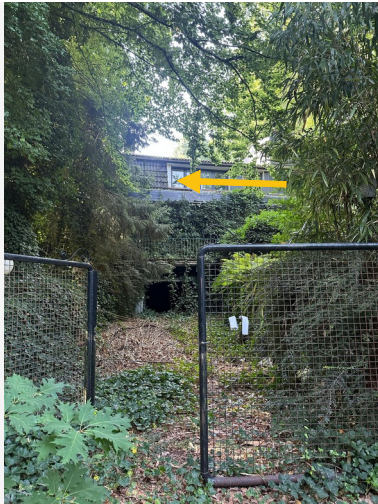
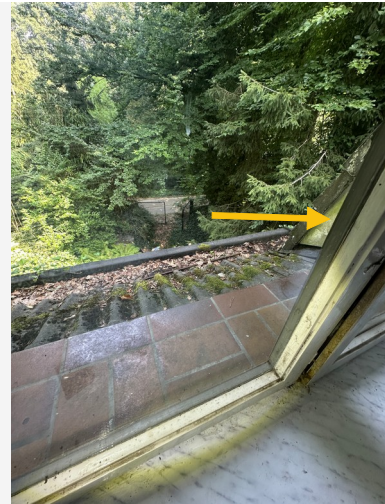
Verwijderen

| Eindbeoordeling materiaalrisico | Verhoogd materiaalrisico en/of verhoogde kans op vezelvrijgave |

| Toestand van het materiaal | Matig beschadigd, matig verweerd |

| Opmerking | Het betreft een wandplaat aan de voorgevel ter hoogte van het 1ste verdiep. Het is mogelijk dat er zich meer wandplaten van dit type situeren in de buitenschil. De hoeveelheid is geschat. |

- Zorg voor een veilig beheer. Vermijd het beschadigen van het asbestmateriaal. Controleer de toestand jaarlijks op wijzigingen.
- Voer bijkomende staalname(s) uit.

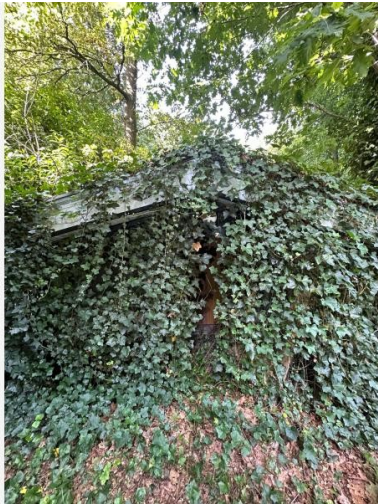
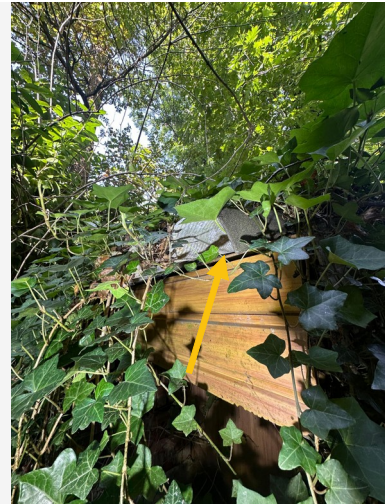
Verwijderen

| Eindbeoordeling materiaalrisico | Verhoogd materiaalrisico en/of verhoogde kans op vezelvrijgave |

| Toestand van het materiaal | Matig beschadigd, matig verweerd |

| Opmerking | De hoeveelheid is geschat. Er werden verder geen asbestverdachte materialen aangetroffen binnenin het tuinhuis. |

- Zorg voor een veilig beheer. Vermijd het beschadigen van het asbestmateriaal. Controleer de toestand jaarlijks op wijzigingen.
- Hemelwater dat afspoelt van asbestcement daken of gevels kan asbestdeeltjes bevatten. Gebruik het enkel voor gesloten circuits (bv. spoelen toiletten). Reinig na het vervangen van het dak of de gevel de dakgoten en regenwaterput of -ton om asbesthoudend sediment of slib te verwijderen
- Voer bijkomende staalname(s) uit.

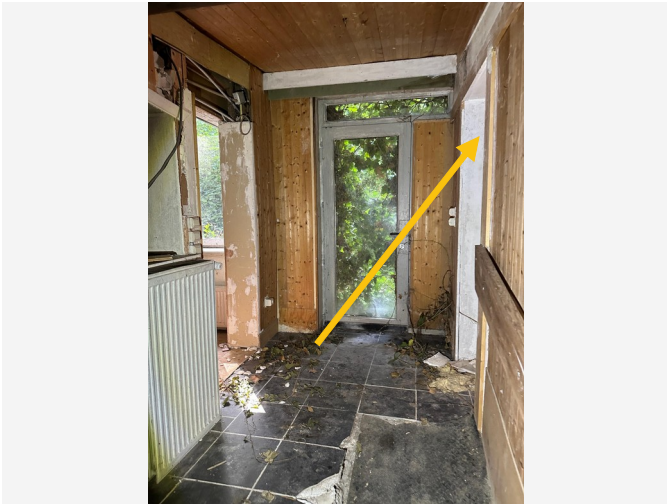
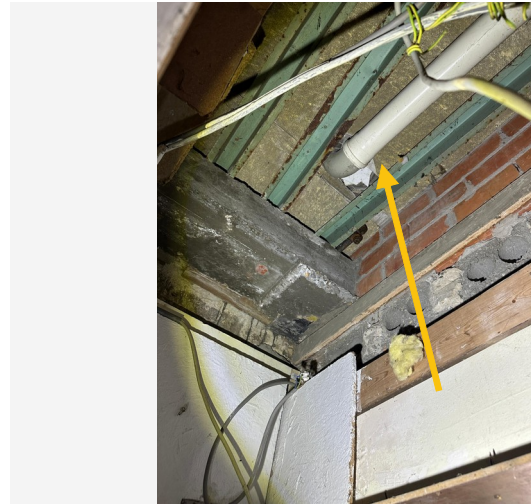
Maatregelen nemen

| Eindbeoordeling materiaalrisico | Verhoogd materiaalrisico en/of verhoogde kans op vezelvrijgave |

| Toestand van het materiaal | Licht beschadigd, licht verweerd. Intact calciumsilicaatmateriaal of categorie III 'gebondenheid' |

| Opmerking | <p>Het betreft de plafondplaten in de schacht tussen de gang en keuken op het gelijkvloers. De hoeveelheid is geschat. Alleen op deze plaats is de toepassing zichtbaar, het is echter mogelijk dat op dezelfde hoogte de volledige oppervlakte bekleed is met hetzelfde materiaal. Het is aangeraden om voorzichtig en aandachtig te zijn bij eventuele werken/renovaties.</p> |

- Zorg voor een veilig beheer. Vermijd het beschadigen van het asbestmateriaal. Controleer de toestand jaarlijks op wijzigingen.
- Voer bijkomende staalname(s) uit.

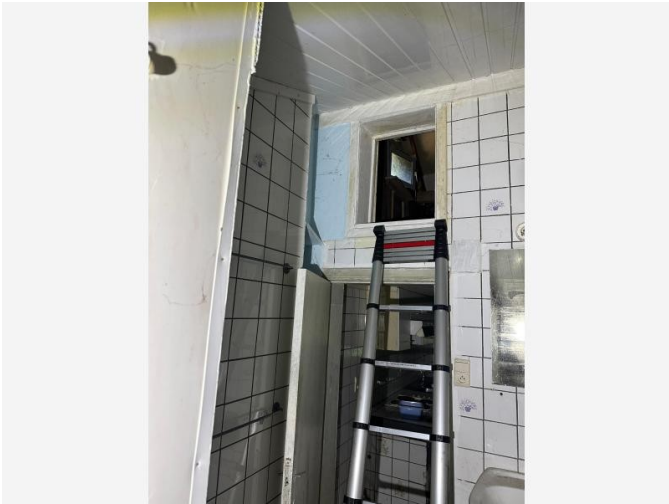
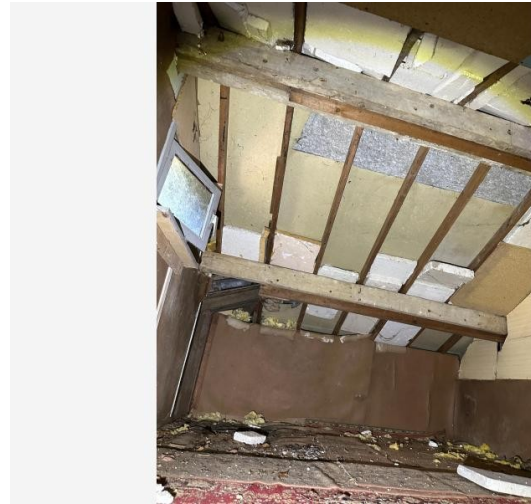
Maatregelen nemen

| Opmerking | Het gehele schuine dak is bekleed met onderdakplaten van het type menuiserite. De hoeveelheid is geschat. |
