# Asbestinventarisatetest

Hoogstraat 19, 3200 Aarschot

Attestnummer : 20251230-000072.000

Uitgegeven op : 30.12.2025

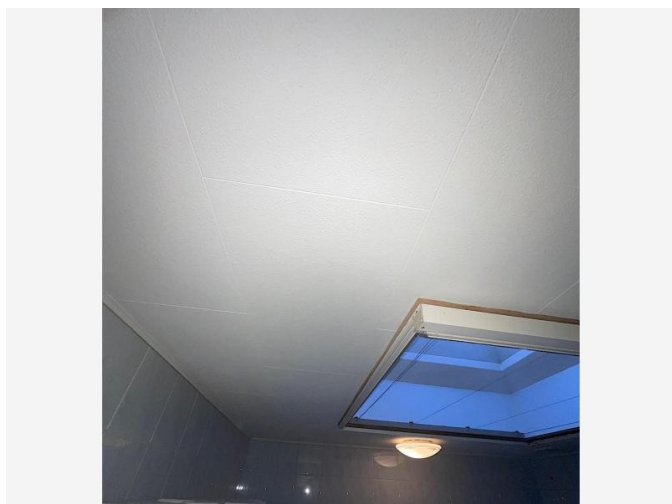
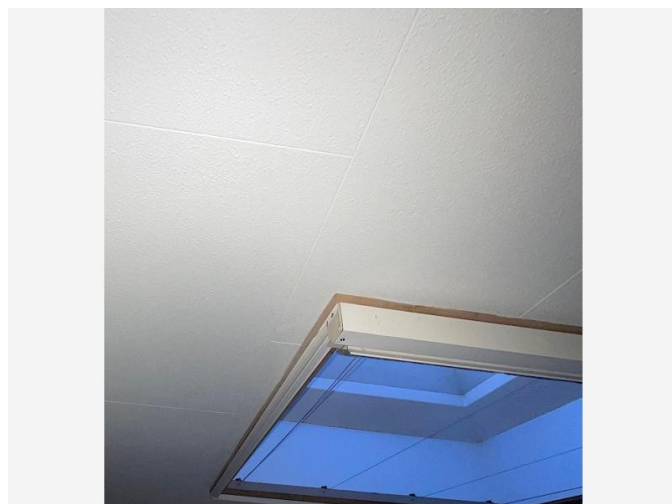
# Fiche 1: Plafonds opgebouwd uit niet asbestverdacht materiaal

De plafonds zijn gemaakt van niet-asbestverdachte materialen (bijvoorbeeld gipskarton/Gyproc, hout, laminaat, PVC, vast tegelmotief plafond, ...), deze toepassingen zijn niet asbestverdacht. Tijdens ons onderzoek in het inspectiegebied kunnen wij geen uitspraak doen over achterliggende materialen.

| Basis voor advies | De asbestdeskundige beoordeelt het materiaal als niet-asbestverdacht. |

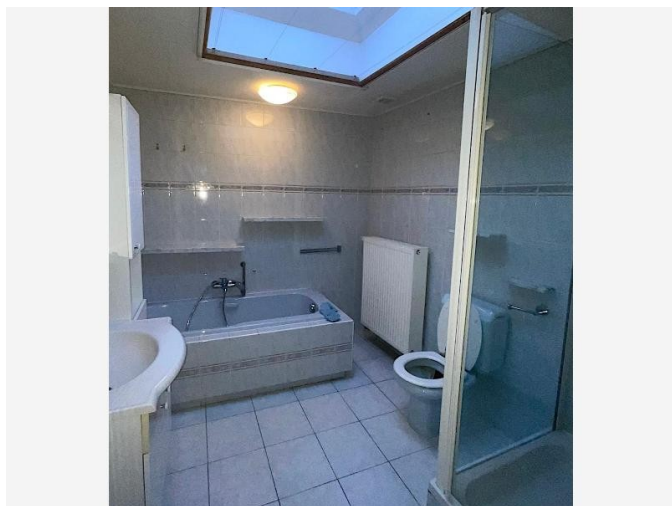
Situeringsfoto

De wandtegels zijn intact. Wij kunnen geen uitspraak doen over de lijm dat onderliggend aanwezig is.

| Basis voor advies | Mogelijkheid |
| (Asbest)materiaal | In-situ afwerkingslagen - Lijm laag |

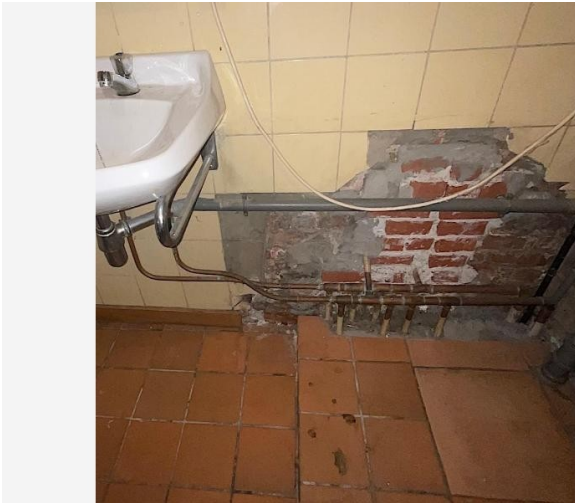
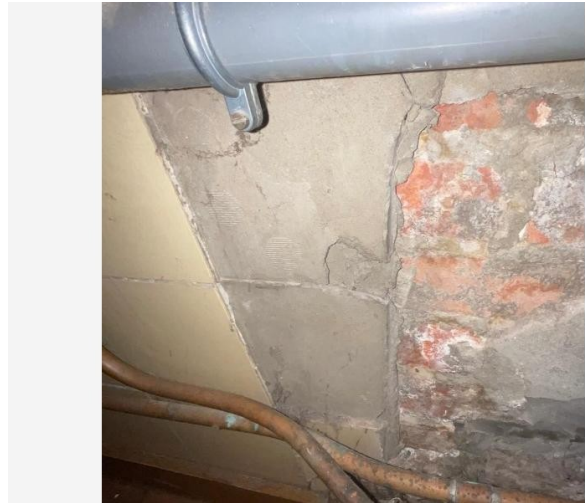
## Fiche 3: Cementgebonden lijm wandtegels

### Conclusie

Geen asbest

| # | Type | Referentie | Resultaat |
|---|---|---|---|
| 3.1 | Puntmonster | MM03 | Geen asbest |

| Beschrijving | Cementgebonden lijm wandtegels |

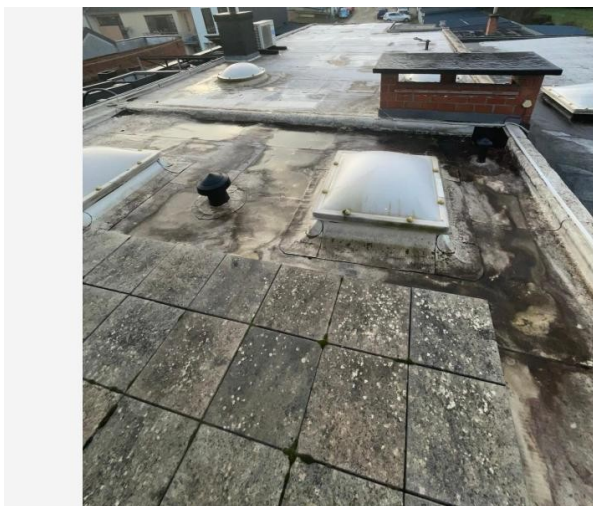
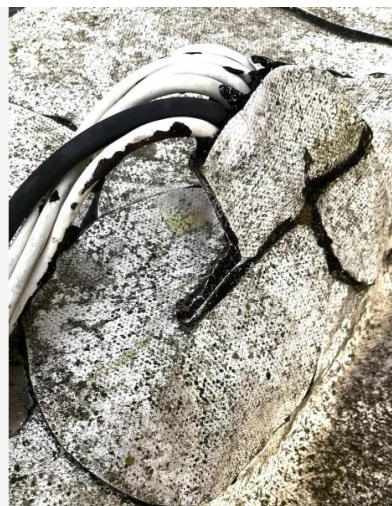
## Fiche 4: Dakleer

## Conclusie

Geen asbest

| # | Type | Referentie | Resultaat |
|---|---|---|---|
| 4.1 | Puntmonster | MM04 | Geen asbest |

| Beschrijving | Dakleer |

| Opmerking | Deze oppervlakte, volumes en gewichten zijn niet gemeten, maar geschat op basis van een benadering van de aanwezige roofing (de opgegeven hoeveelheden mogen niet gebruikt worden als maatstaf voor heffingen). Om gevolgschade en lekkages te voorkomen en niet destructief te werk te gaan, is alleen de toplaag bemonsterd. We kunnen geen uitspraak doen over de onderliggende lagen. Bij renovatie of sloop dient er een destructief onderzoek uitgevoerd te worden van de roofing. |

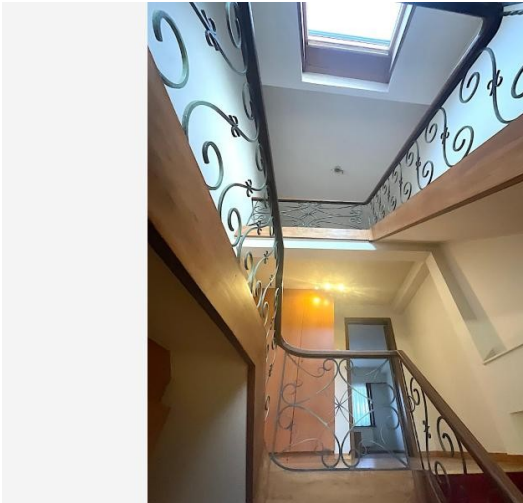
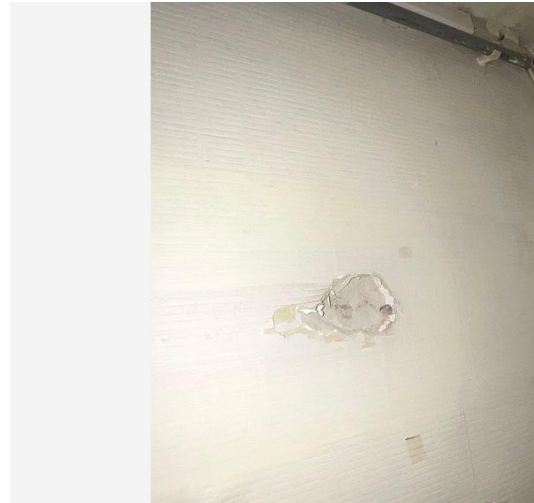
## Fiche 5: Beploistering van de muren

### Conclusie

Geen asbest

| # | Type | Referentie | Resultaat |
|---|---|---|---|
| 5.1 | Mengmonster | MM01 | Geen asbest |

| Beschrijving | Beploistering van de muren |

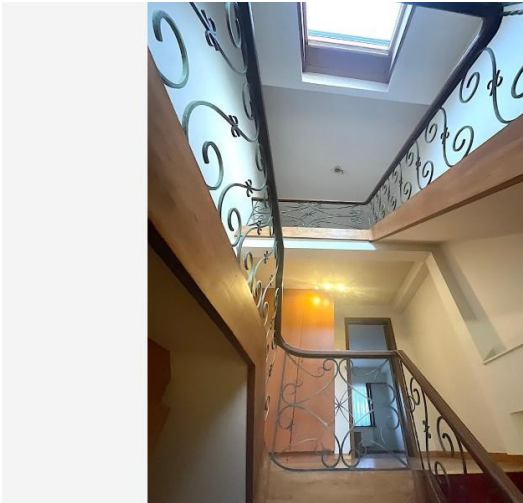
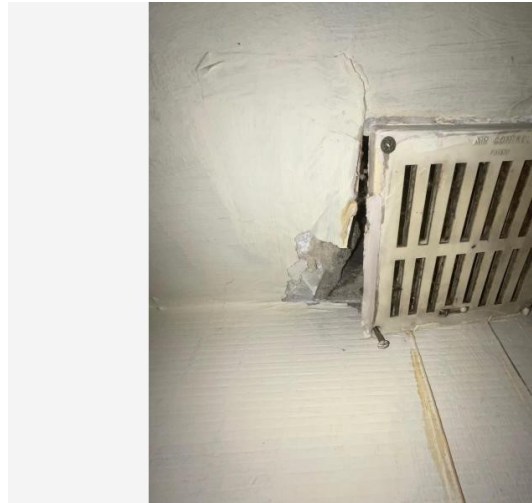
## Fiche 6: Beploistering van de plafonds

### Conclusie

Geen asbest

| # | Type | Referentie | Resultaat |
|---|---|---|---|
| 6.1 | Mengmonster | MM02 | Geen asbest |

| Beschrijving | Beploistering van de plafonds |

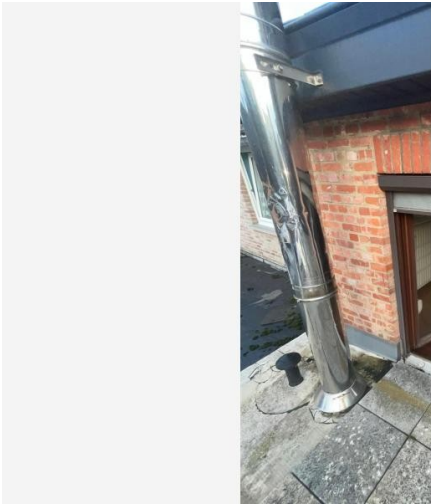
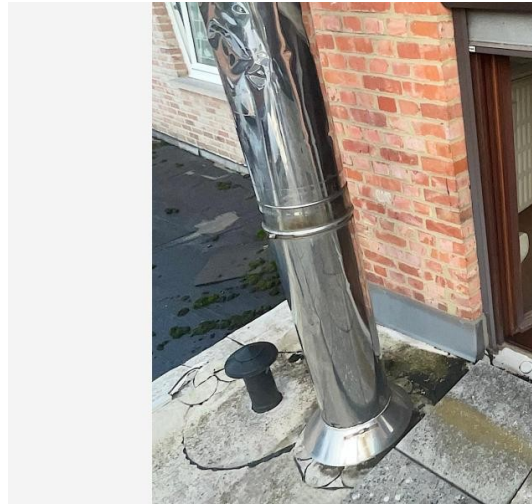
## Fiche 7: Materialen van rookgaskanalen

| Beschrijving | Notitie | Terug te vinden op plannen |
|---|---|---|
| Fiche 7: Materialen van rookgaskanalen | De zichtbare schouwen en rookgaskanalen zijn opgebouwd uit materialen waarbij geen asbestvezel is gebruikt. Wij kunnen geen uitspraak doen over materialen waarvoor destructief onderzoek nodig is. | - |

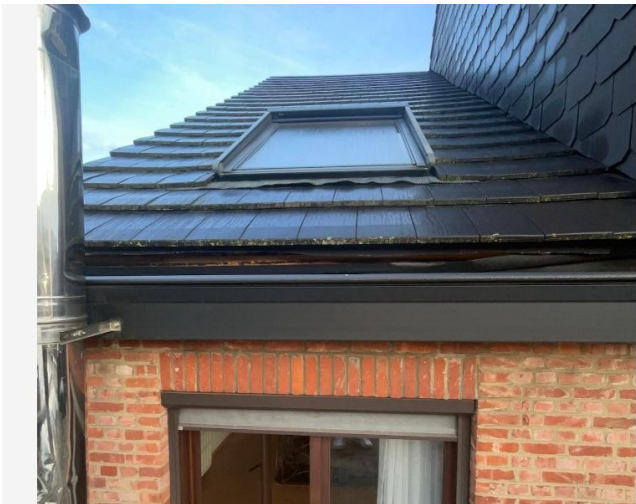
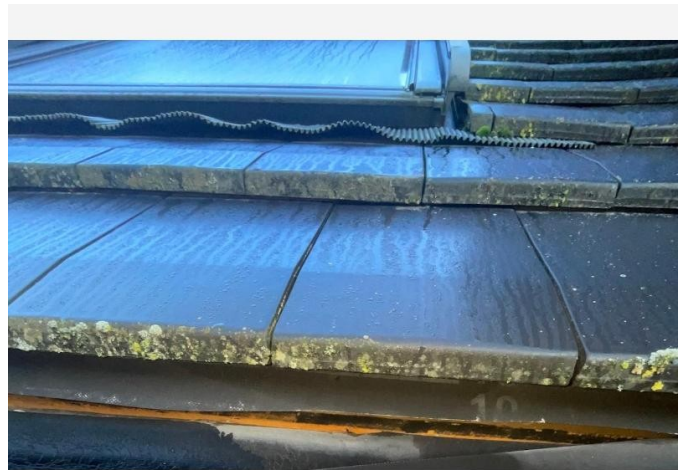
## Fiche 8: Dakbedekking

| Beschrijving | Notitie | Terug te vinden op plannen |
|---|---|---|
| Fiche 8: Dakbedekking | De vastgestelde dakbedekking van dit constructiedeel is niet asbest verdacht. De dakbedekking is vervaardigd uit recente materialen waarbij geen asbestvezel is gebruikt. Als asbestdeskundige voeren wij een niet destructief onderzoek, waarbij wij niet in alle situaties de verschillende lagen van de opbouw van de dakconstructie kunnen inspecteren en hierover uitsluitel geven. | Plan 1.11: Dakconstructie |

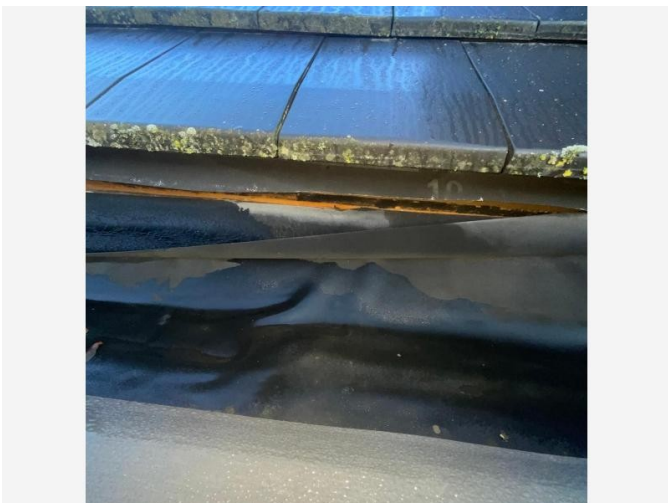
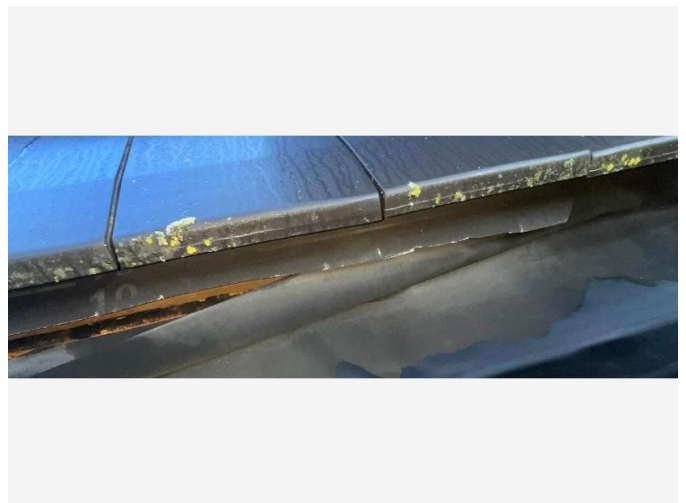
## Fiche 9: Materialen onder de dakbedekking

| Beschrijving | Notitie | Terug te vinden op plannen |
|---|---|---|
| Fiche 9: Materialen onder de dakbedekking | Tijdens onze inspectie hebben we op 1 bepaalde locatie kunnen vaststellen het onderdak is opgebouwd uit niet asbestverdacht materiaal. We kunnen ervan uitgaan dat het volledige onderdak op dezelfde manier is opgebouwd, echter kunnen we geen effectief uitsluitel geven | Plan 1.11: Dakconstructie |

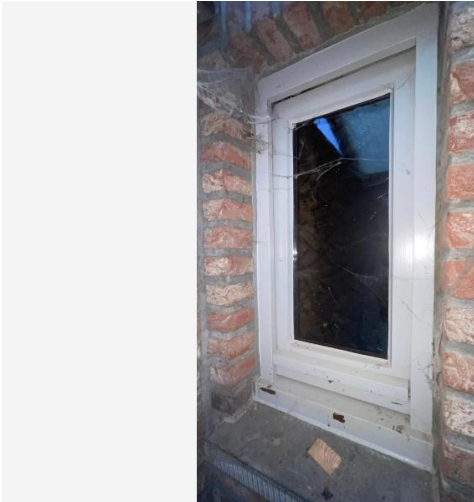
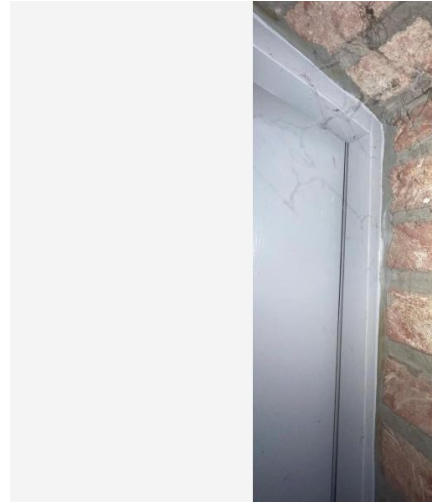
## Fiche 10: Afdichtingsmateriaal (Silicone, kit) aan schrijnwerk

| Beschrijving | Notitie | Terug te vinden op plannen |
|---|---|---|
| Fiche 10: Afdichtingsmateriaal (Silicone, kit) aan schrijnwerk | Als asbestdeskundige hebben we op basis van expertise kunnen vaststellen dat de silicone aan het raam / gevel en tussen raam / glas niet asbestverdacht zijn. Tijdens ons onderzoek kunnen wij geen uitspraak doen over achterliggende materialen. | - |
