# Asbestinventarisat attest

Leuvensestraat 30, 3200 Aarschot

Attestnummer : 20251230-000061.000

Uitgegeven op : 30.12.2025

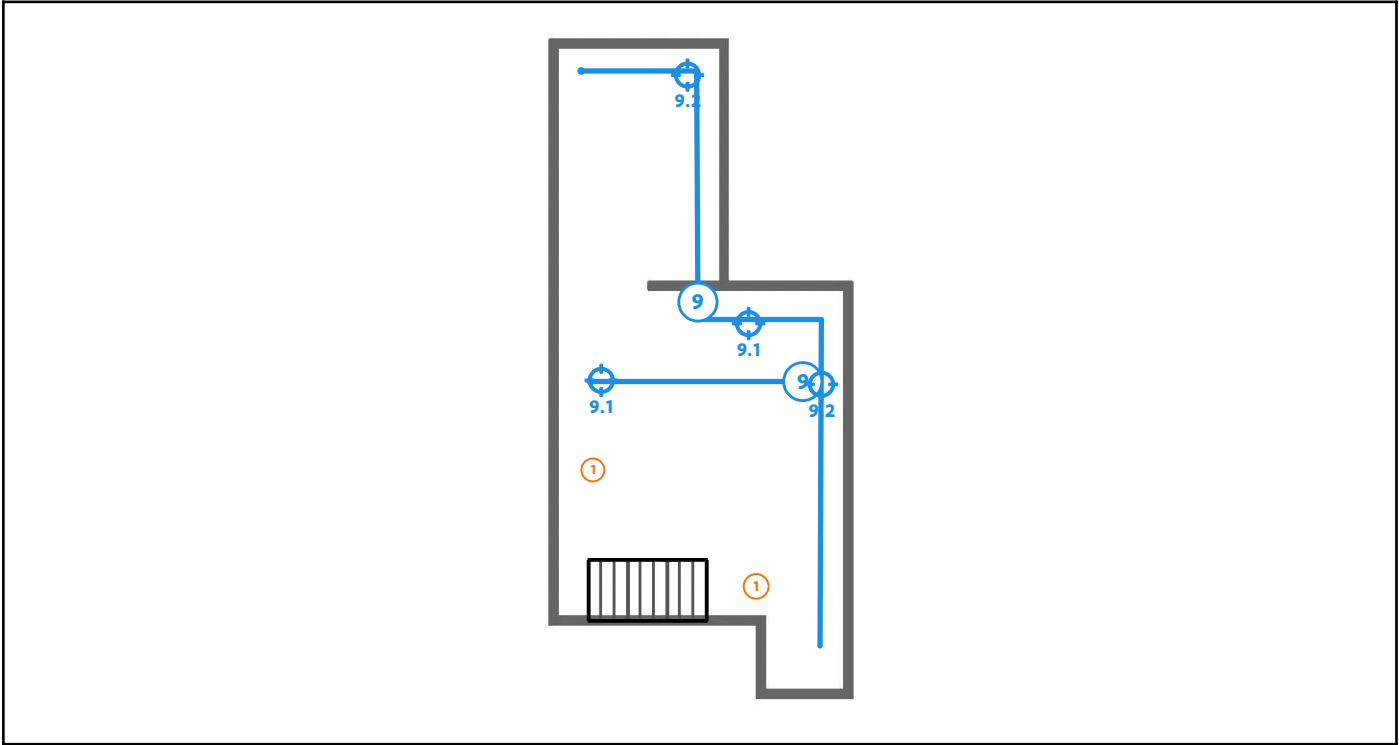
# Plan 1.1: Kelder

| Beschrijving | Type | Actie |
|---|---|---|
| 1. Steunpalen / verloren bekisting | Asbestmateriaal | <div>Verwijderen</div> |

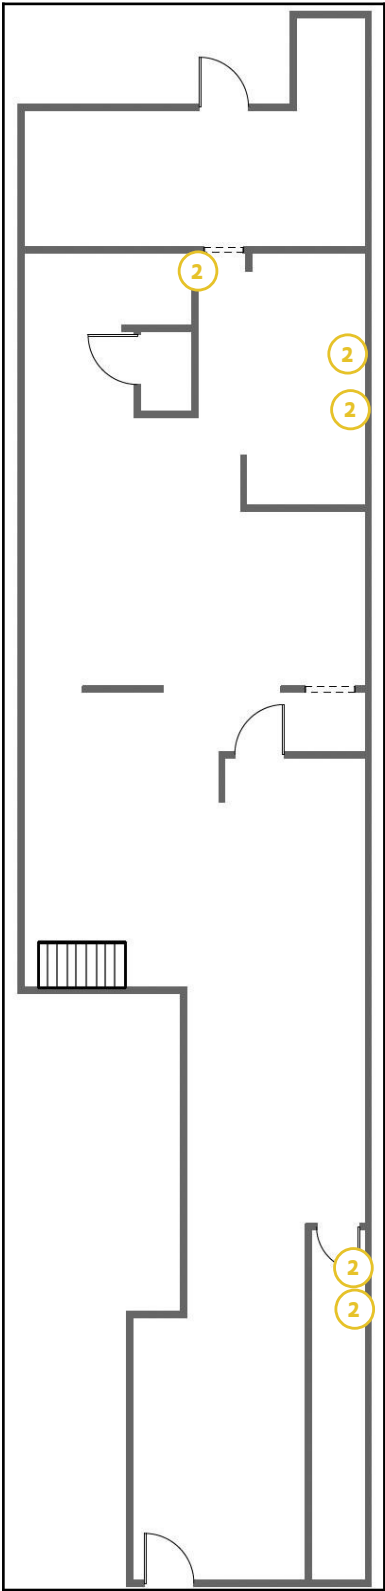
# Plan 1.4: Gelijkvloers

| 2. Bakeliet elektrische componenten | Asbestmateriaal | Zorgvuldig beheren |

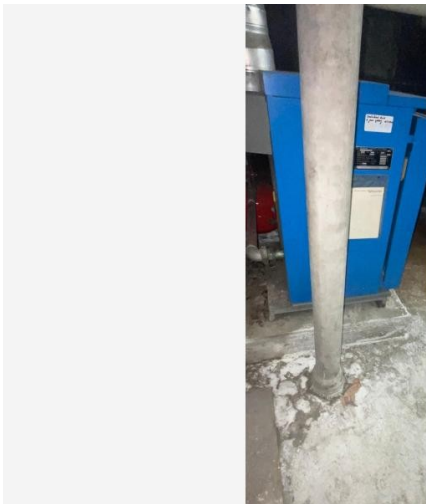
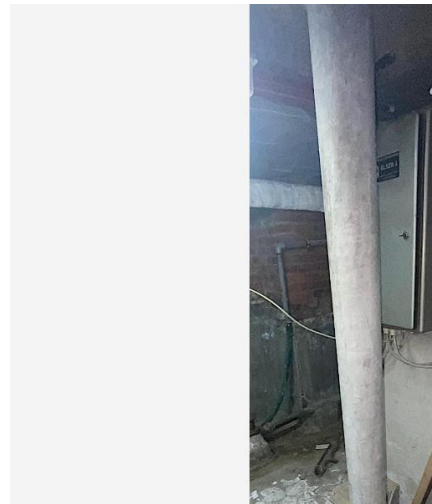
| Eindbeoordeling materiaalarisico | Verhoogd materiaalarisico en/of verhoogde kans op vezelvrijgave |

| Asbestsoort (vezeltype) | Crocidoliet aanwezig |
| Afschermingsgraad van het gehele materiaal | Geheel of deels (ook) vrij aan de binnenlucht |
| Toestand van het materiaal | Licht beschadigd, licht verweerd. Intact calciumsilicaatmateriaal of categorie III 'gebondenheid' |

| Beschrijving | Steunpalen / verloren bekisting |
| Asbestmateriaal | Verloren bekisting - Buis, koker |
| Opmerking | Door de functie als draagstructuur van deze steunpalen, neemt de asbestdeskundige geen staal van het materiaal, om de veiligheid te garanderen en waardoor de functie van de steunpalen niet in het gedrang kunnen komen. |

Verwijderen

- Zorg voor een veilig beheer. Vermijd het beschadigen van het asbestmateriaal. Controleer de toestand jaarlijks op wijzigingen.
- Voer bijkomende staalname(s) uit.

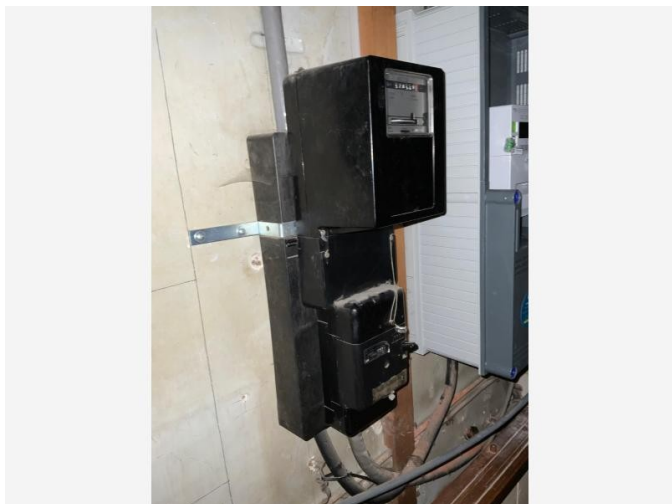
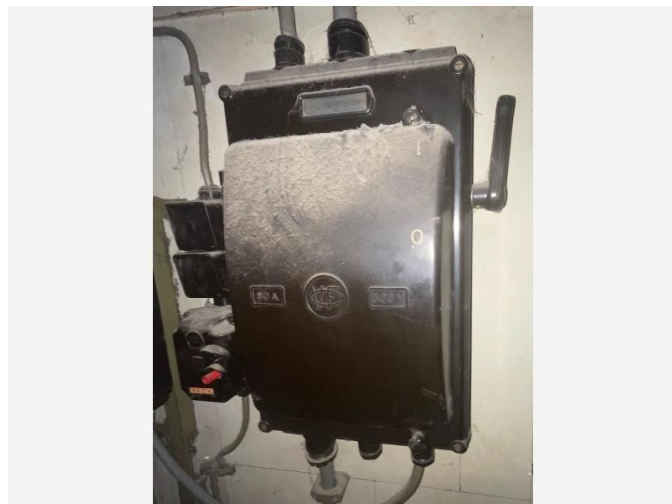
| Eindbeoordeling materiaalarisico | Laag materiaalarisico en/of verlaagde kans op vezelvrijgave |

| Asbestsoort (vezeltype) | Crocidoliet aanwezig |
| Toestand van het materiaal | Onbeschadigd, niet verweerd |

| Beschrijving | Bakeliet elektrische componenten |
| Asbestmateriaal | Plaat, paneel, tablet - Type Bakeliet |

Zorgvuldig beheren

- Zorg voor een veilig beheer. Vermijd het beschadigen van het asbestmateriaal. Controleer de toestand jaarlijks op wijzigingen.
- Voer bijkomende staalname(s) uit.

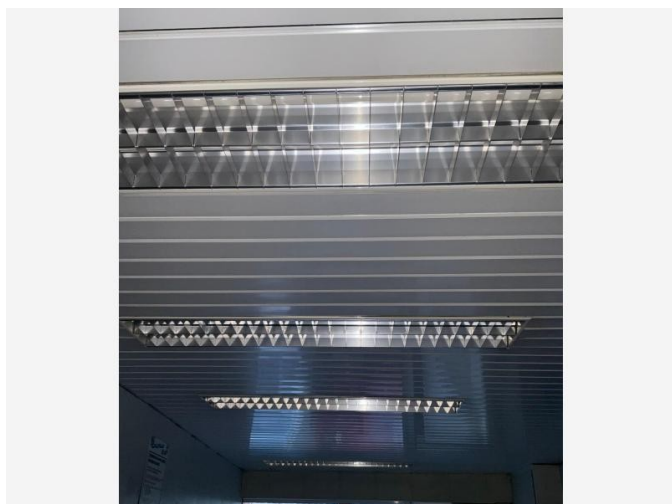
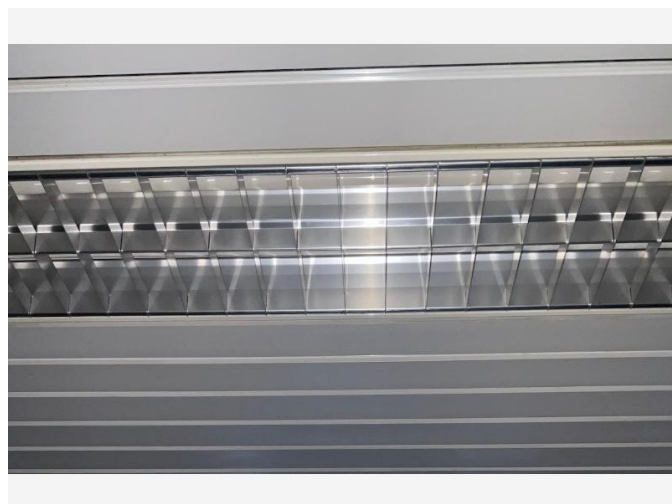
## Fiche 3: Plafonds opgebouwd uit niet asbestverdacht materiaal

De plafonds zijn gemaakt van niet-asbestverdachte materialen (bijvoorbeeld gipskarton/Gyproc, hout, laminaat, PVC, vast tegelmotief plafond, ...), deze toepassingen zijn niet asbestverdacht. Tijdens ons onderzoek in het inspectiegebied kunnen wij geen uitspraak doen over achterliggende materialen.

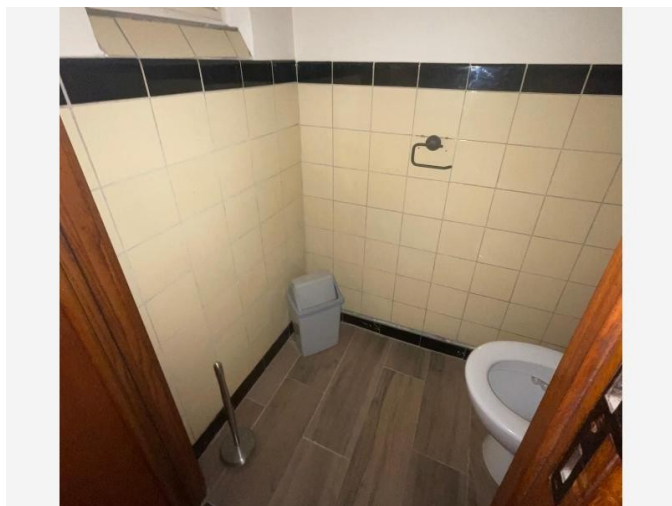
De wandtegels zijn intact. Wij kunnen geen uitspraak doen over de lijm dat onderliggend aanwezig is.

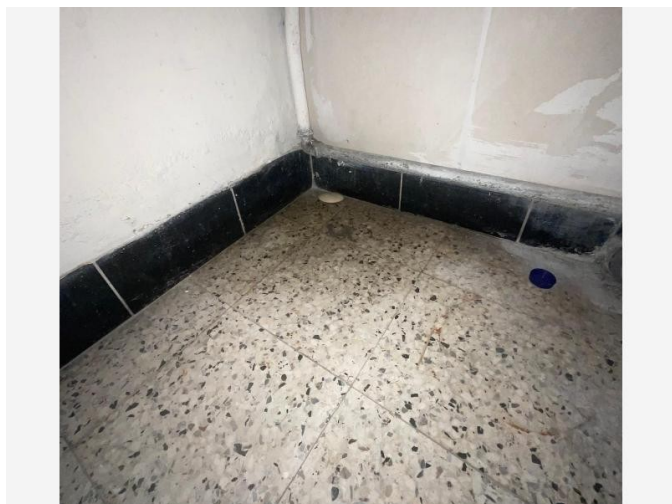
De vloerplinten zijn intact. Wij kunnen geen uitspraak doen over de lijm dat onderliggend aanwezig is. Het betreft alle plinten met cementlijm in de woning.

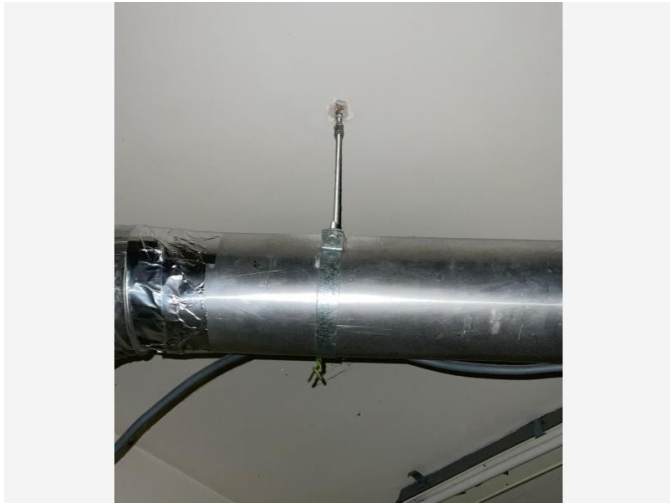
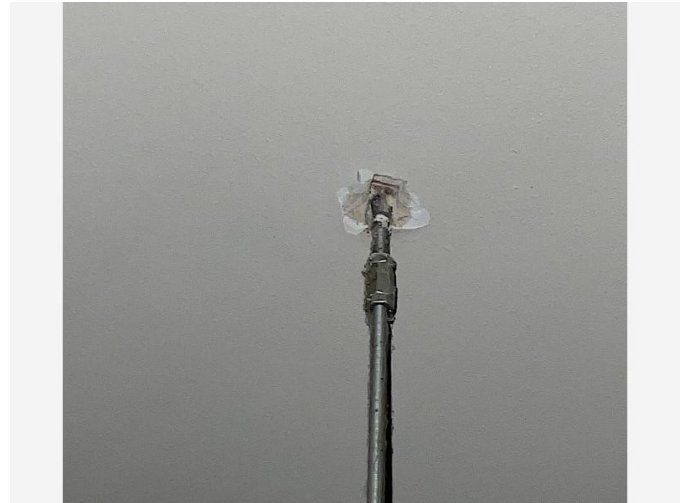
Geen asbest

| # | Type | Referentie | Resultaat |
|---|---|---|---|
| 6.1 | Mengmonster | MM02 | Geen asbest |

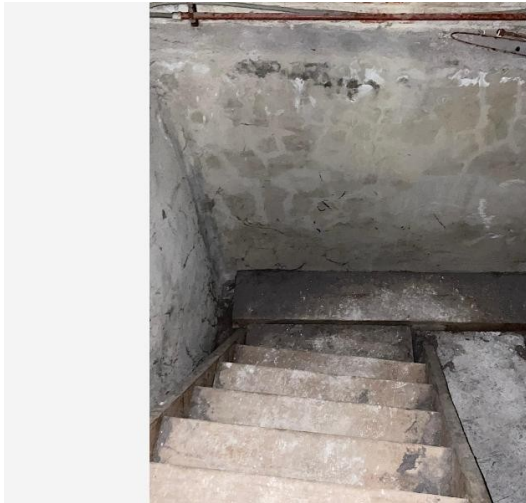
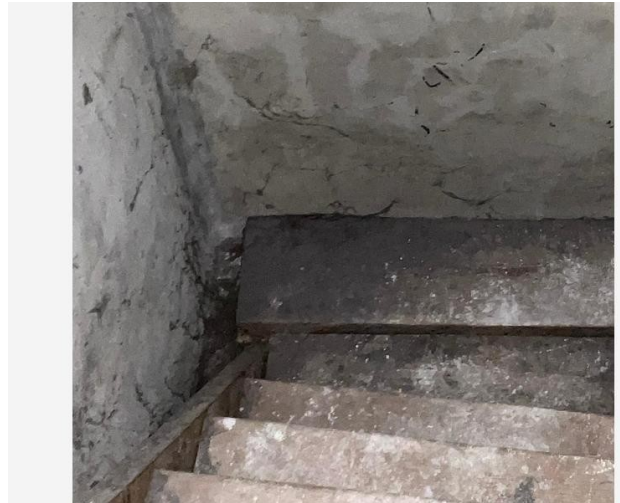
Geen asbest

| # | Type | Referentie | Resultaat |
|---|---|---|---|
| 7.1 | Mengmonster | MM05 | Geen asbest |

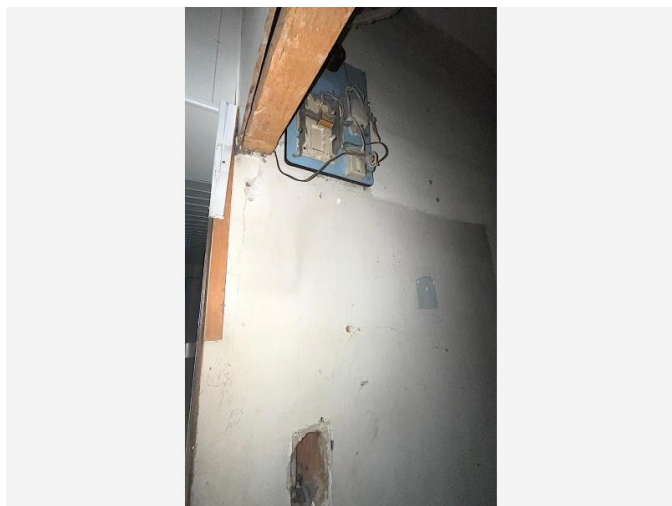
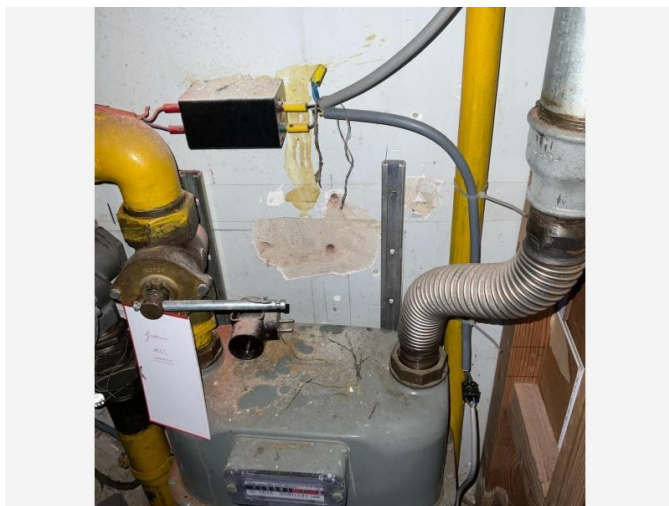
## Fiche 8: Beploistering van de muren

Geen asbest

| # | Type | Referentie | Resultaat |
|---|---|---|---|
| 8.1 | Mengmonster | MM01 | Geen asbest |

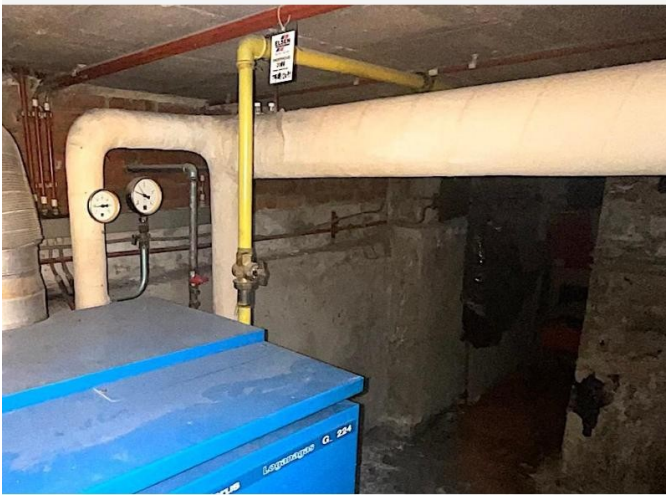
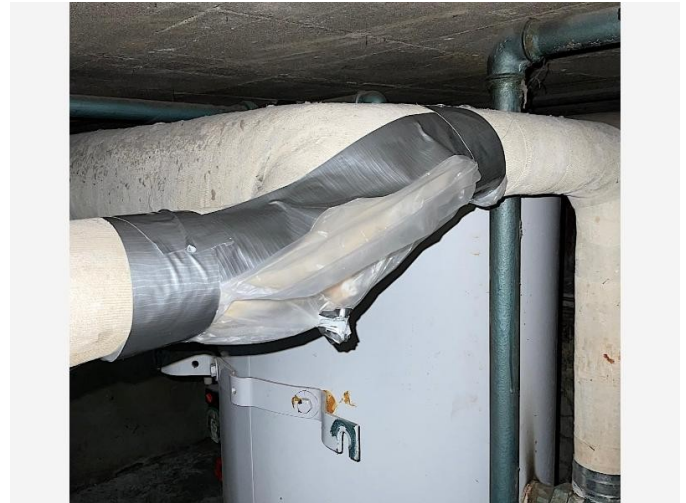
## Fiche 9: Leidingisolatie uit gips

Geen asbest

| # | Type | Referentie | Resultaat |
|---|---|---|---|
| 9.1 | Mengmonster | MM03 | Geen asbest |
| 9.2 | Mengmonster | MM04 | Geen asbest |

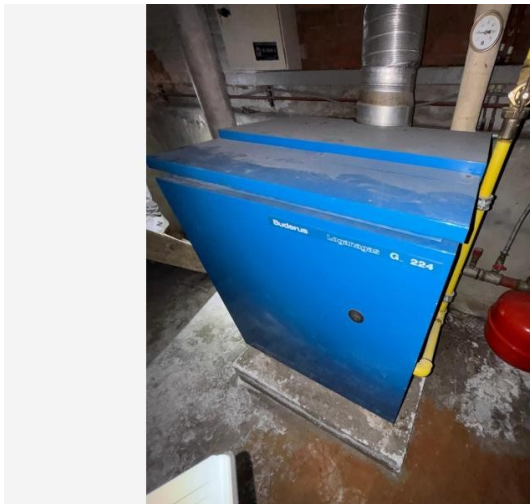
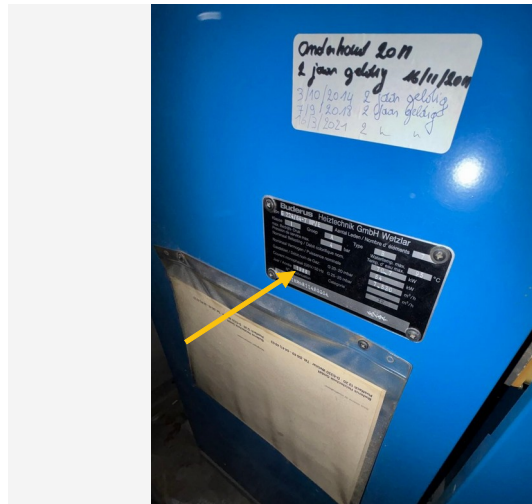
## Fiche 11: Stookketel met risicobouwjaar

| Beschrijving | Notitie | Terug te vinden op plannen |
|---|---|---|
| Fiche 11: Stookketel met risicobouwjaar | Tijdens onze inspectie hebben we kunnen achterhalen dat het bouwjaar van de stookketel 1989 is, wat inhoudt dat er eventueel asbestverdachte toepassingen in aanwezig kunnen zijn. Het is daarom van belang om de techniker hiervan op de hoogte te stellen bij werkzaamheden en, indien nodig, een asbestdeskundige in te schakelen die kan meedenken over de mogelijke aanwezigheid van asbestverdachte toepassingen tijdens de werkzaamheden aan het toestel. Wij als deskundigen mogen geen toestellen demonteren om verdachte toepassingen op te sporen. | - |
