# Asbestinventarisat attest

Leuvensesteenweg 579, 3200 Aarschot

Attestnummer : 20250919-000271.000

Uitgegeven op : 19.09.2025

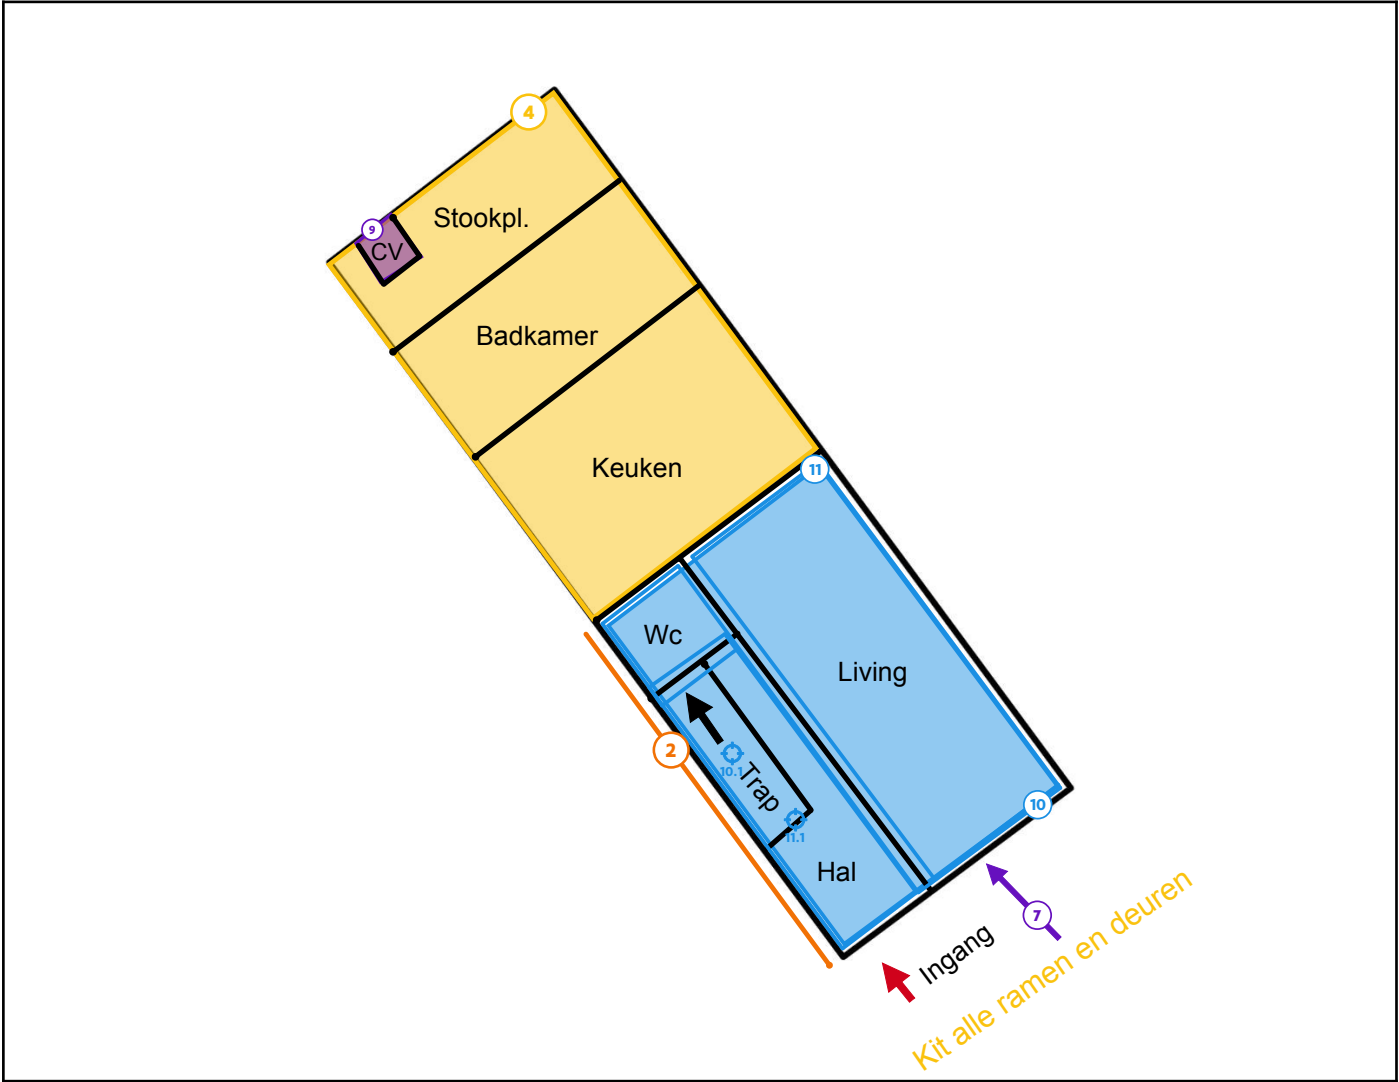
Plan 1.2: +0

| Beschrijving | Type | Actie |
|---|---|---|
| 2. Gevelleien woning | Asbestmateriaal | Verwijderen |

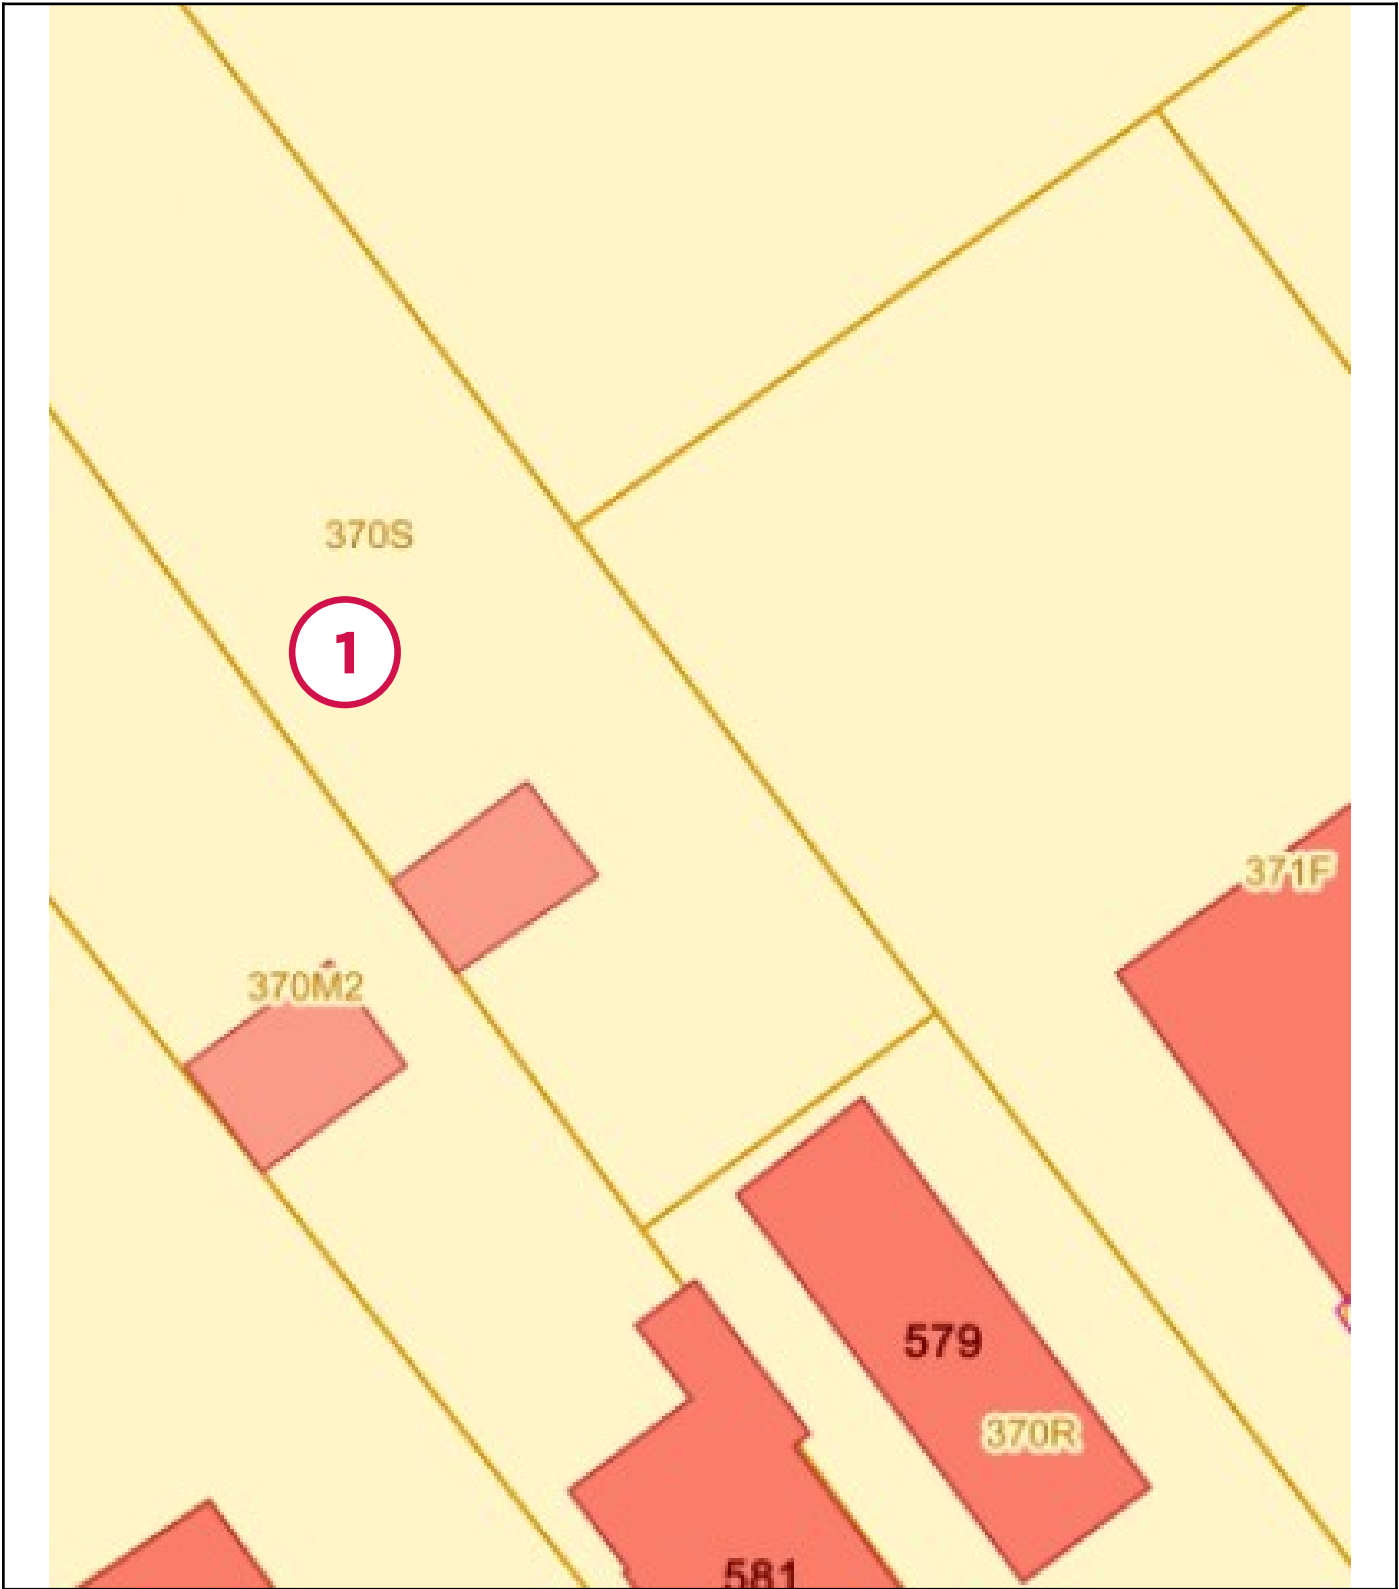
### Plan 3.1: Vaststellingen buiten de constructies

| 1. Asbestcement afval | Asbestmateriaal | Dringend verwijderen |

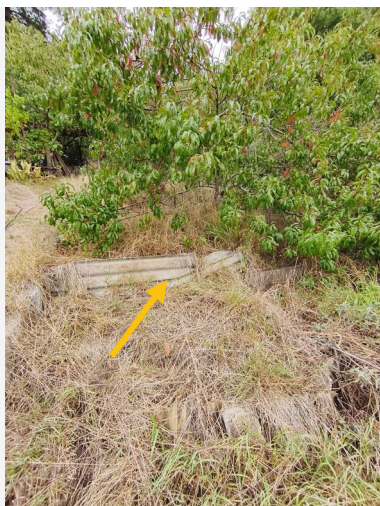
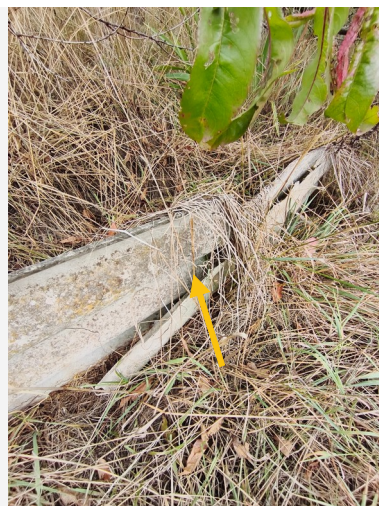
Het asbestmateriaal valt onder de mijlpaal van 2040.

| Beschrijving | Asbestcement afval |
| Asbestmaterialen | <ul style="list-style-type: none"><li>Dak- en gevelbekleding - Golfplaat</li></ul> |
| Opmerking | <p>Meerdere stuks aanwezig.</p> <p>De vermelde hoeveelheid betreft een beredeneerde schatting. Er worden geen rechten verleend aan deze hoeveelheid.</p> |

- Verwijder het asbestafval.
- Voer bijkomende staalname(s) uit.

- Eenvoudige handelingen: mag via doe-het-zelf of door werknemer(s) met opleidingsattest eenvoudige handelingen  
EH via doe-het zelf.

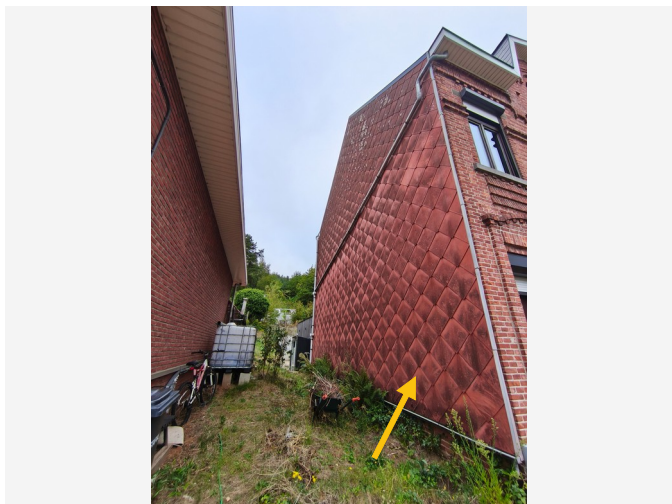
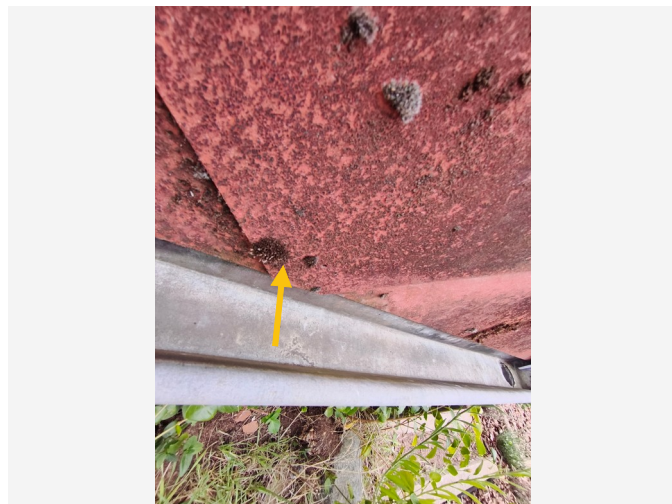
Het asbestmateriaal valt onder de mijlpaal van 2034.

| Eindbeoordeling materiaalrisico | Verhoogd materiaalrisico en/of verhoogde kans op vezelvrijgave |

| Asbestsoort (vezeltype) | Crocidoliet aanwezig |
| Toestand van het materiaal | Matig beschadigd, matig verweerd |

| Asbestmateriaal | Dak- en gevelbekleding - Lei, shingle |
| Hoeveelheid (oppervlakte - aantal) | • 60,00 m <sup>2</sup> - 1 stuk |

- Verwijder dit asbestmateriaal zo snel mogelijk. Volg de toestand goed op.
- Hemelwater dat afspoelt van asbestcement daken of gevels kan asbestdeeltjes bevatten. Gebruik het enkel voor gesloten circuits (bv. spoelen toiletten). Reinig na het vervangen van het dak of de gevel de dakgoten en regenwaterput of -ton om asbesthoudend sediment of slib te verwijderen
- Voer bijkomende staalname(s) uit.

- Eenvoudige handelingen: mag via doe-het-zelf of door werknemer(s) met opleidingsattest eenvoudige handelingen  
EH via doe-het zelf.

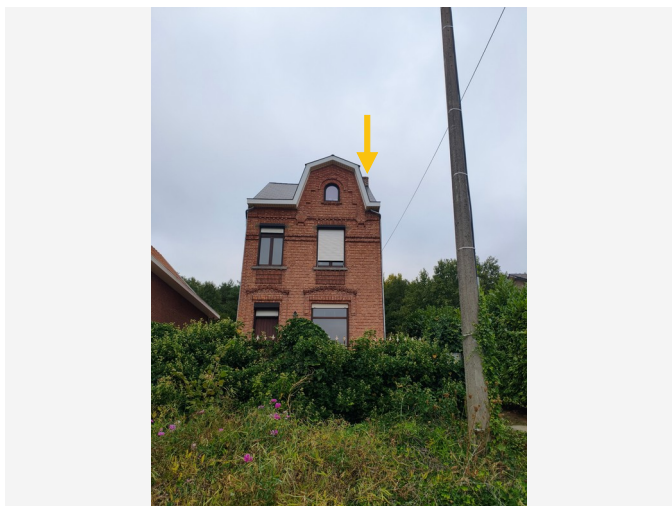
**Reden:** Het te onderzoeken materiaal situeert zich hoger dan 3,50 m te rekenen vanaf een veilige ondergrond

**Uitleg van de asbestdeskundige:** Bij werken (dak of reiniging schouw) kan een stelling geplaatst worden, het is niet duidelijk of er asbestverdachte materialen aanwezig zijn in de schouw.

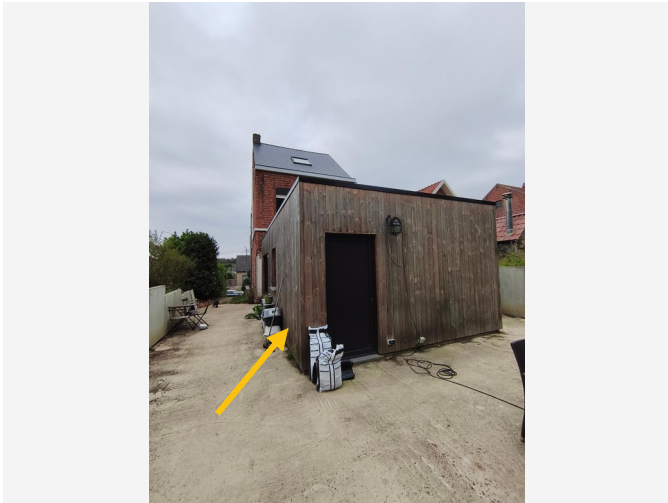
Bouwjaar: 2020

*Constructies gebouwd vanaf 2001 moeten niet onderzocht worden*

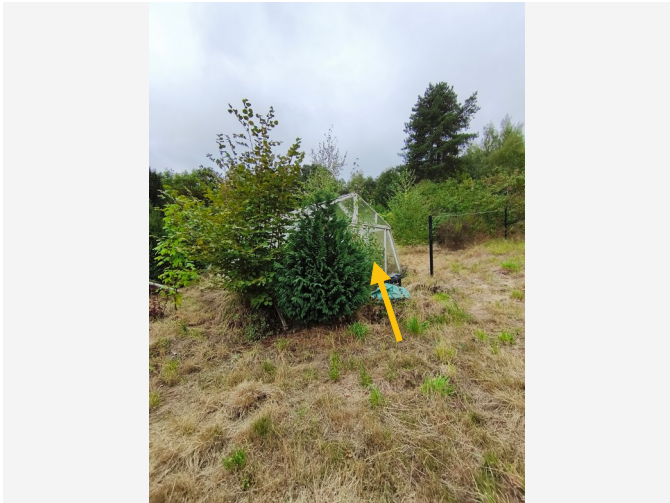
De serre werd gecontroleerd. Er werden geen asbest-verdachte materialen gezien.

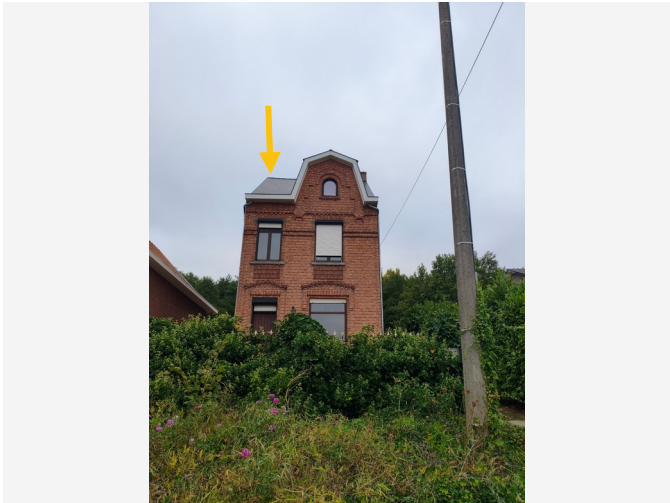
Het dak is in 2020 volledig vernieuwd. De facturen zijn toegevoegd in bijlage in de ovam online databank.

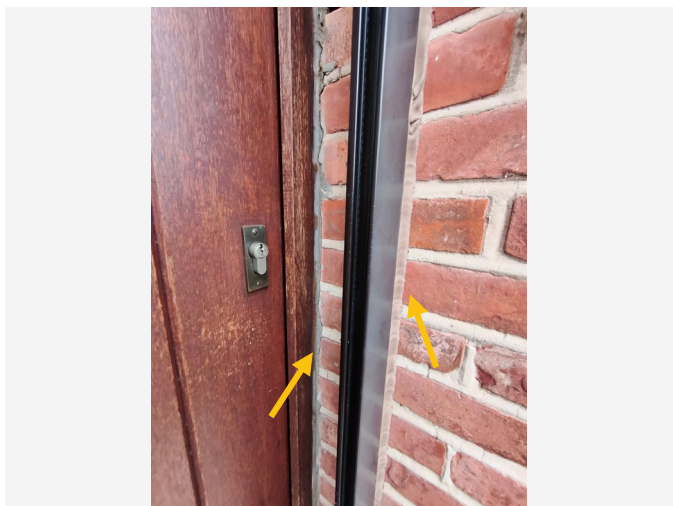
De kit werd gecontroleerd en als niet-asbesthoudend beschouwd. (zacht en elastisch).

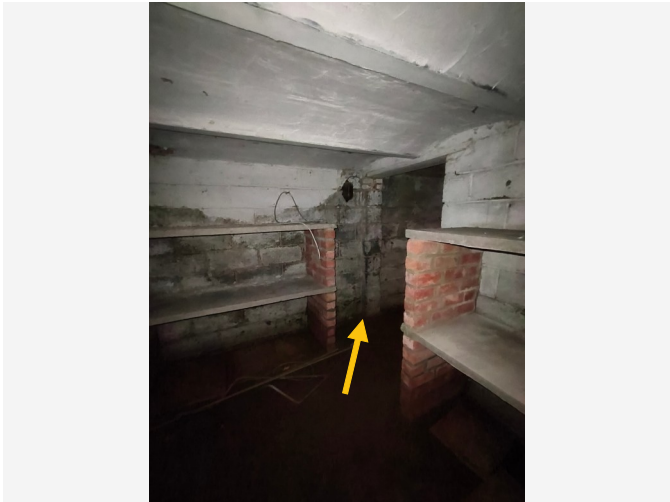
## Fiche 8: Kelder bevat geen asbestverdachte materialen

De kelder werd gecontroleerd. Er werden geen asbest-verdachte materialen gezien.

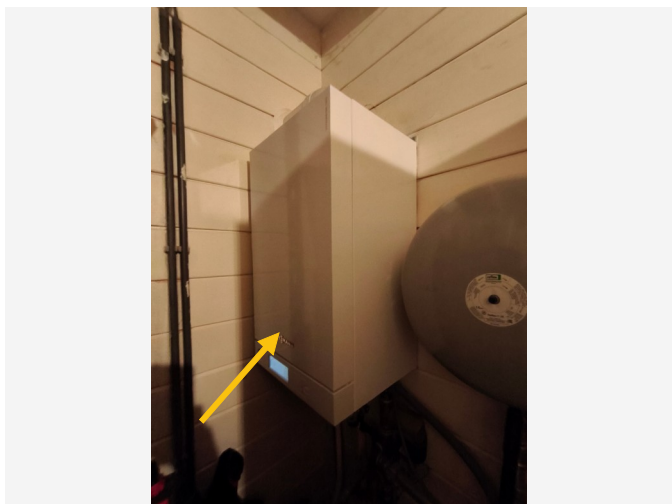
De CV ketel werd gecontroleerd( bwj na 2001 ) en is niet asbest verdacht geen risico bouwjaar.

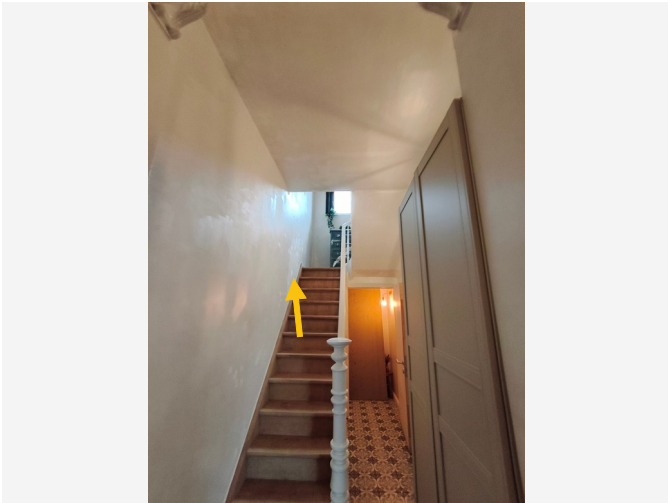
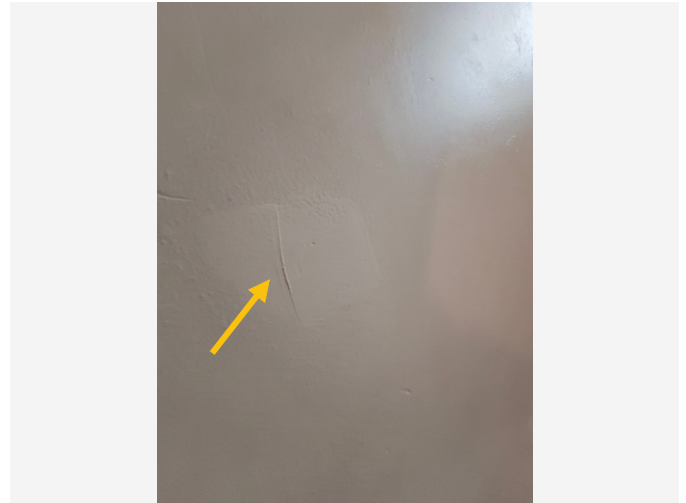
## Fiche 10: Muurpleister

Geen asbest

| # | Type | Referentie | Resultaat |
|---|---|---|---|
| 10.1 | Mengmonster | 2 | Geen asbest |

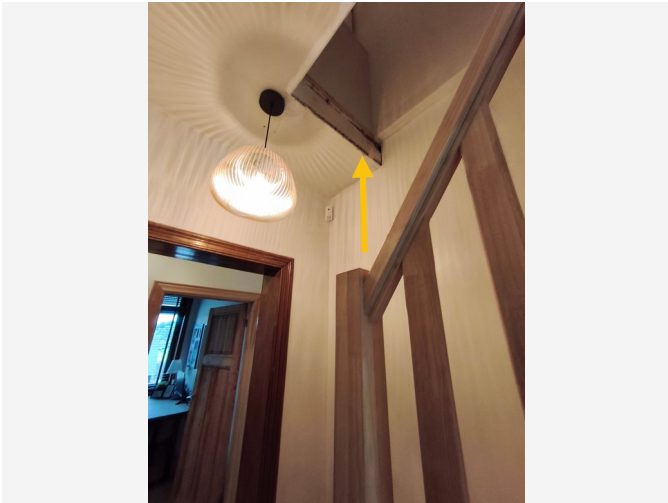
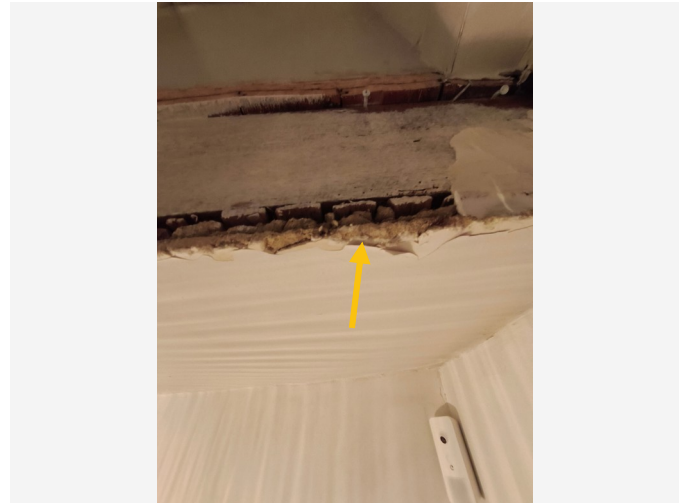
## Fiche 11: Plafondpleister

Geen asbest

| # | Type | Referentie | Resultaat |
|---|---|---|---|
| 11.1 | Mengmonster | 1 | Geen asbest |
