# Asbestinventarisatetest

Kauwereelstraat 3, 3051 Oud-Heverlee

Attestnummer : **20260216-000054.000**

Uitgegeven op : **16.02.2026**

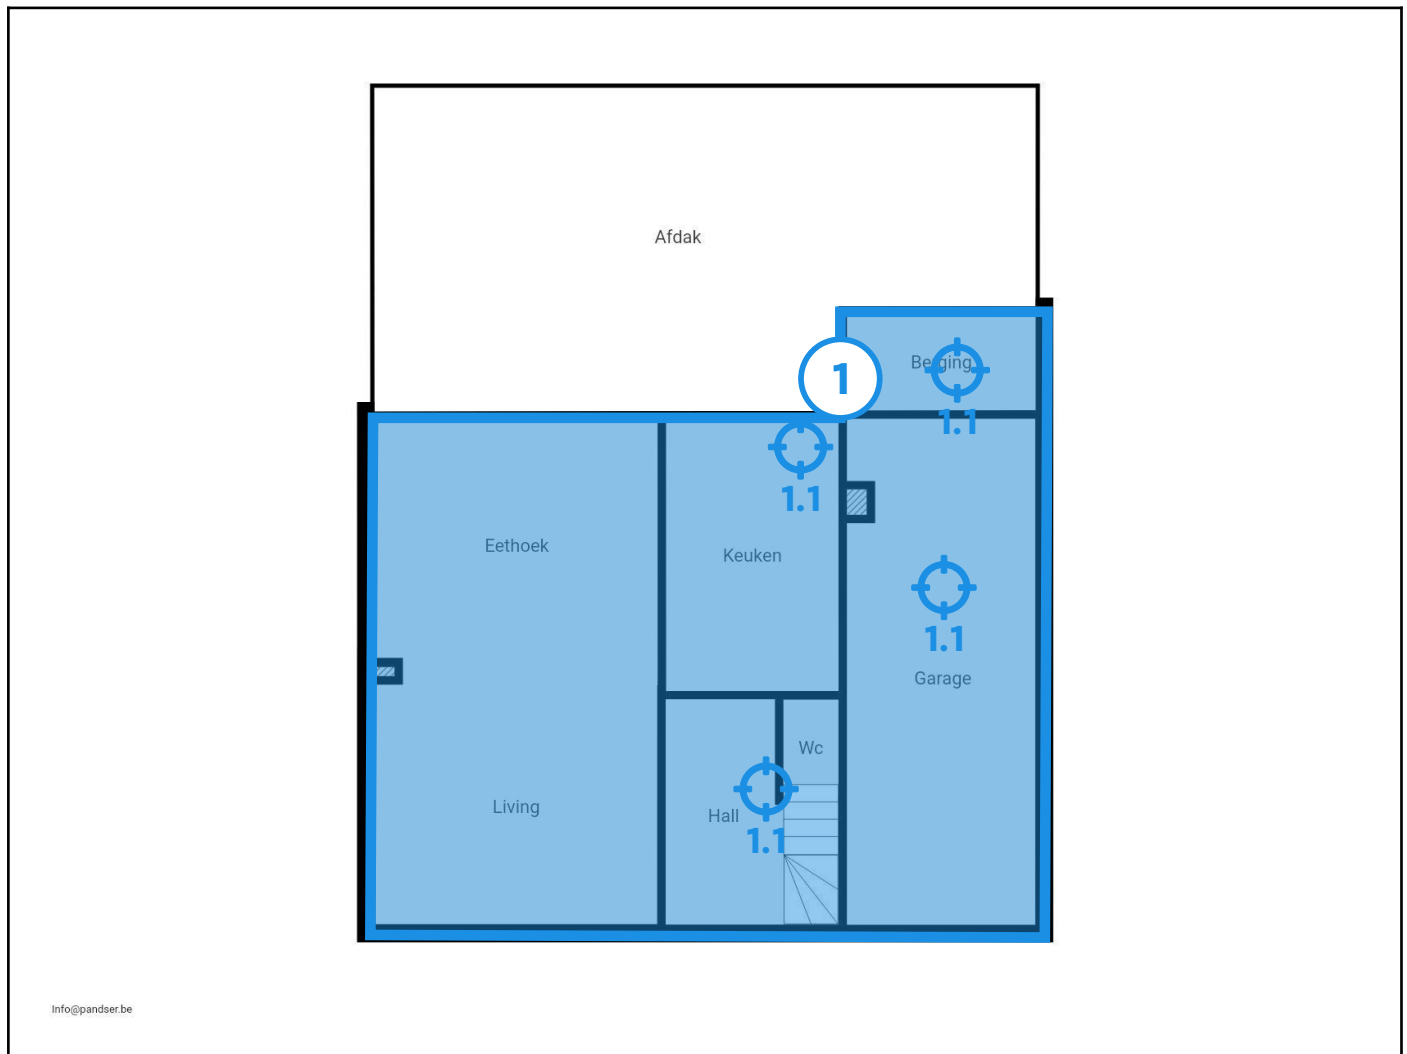
## Plan 1.1: Gelijkvloers

| Beschrijving | Type | Actie |
|---|---|---|
| 1. Pleisterwerk plafonds | Geen asbest | - |
| 1.1 Code: 090226C2 | Mengmonster | - |

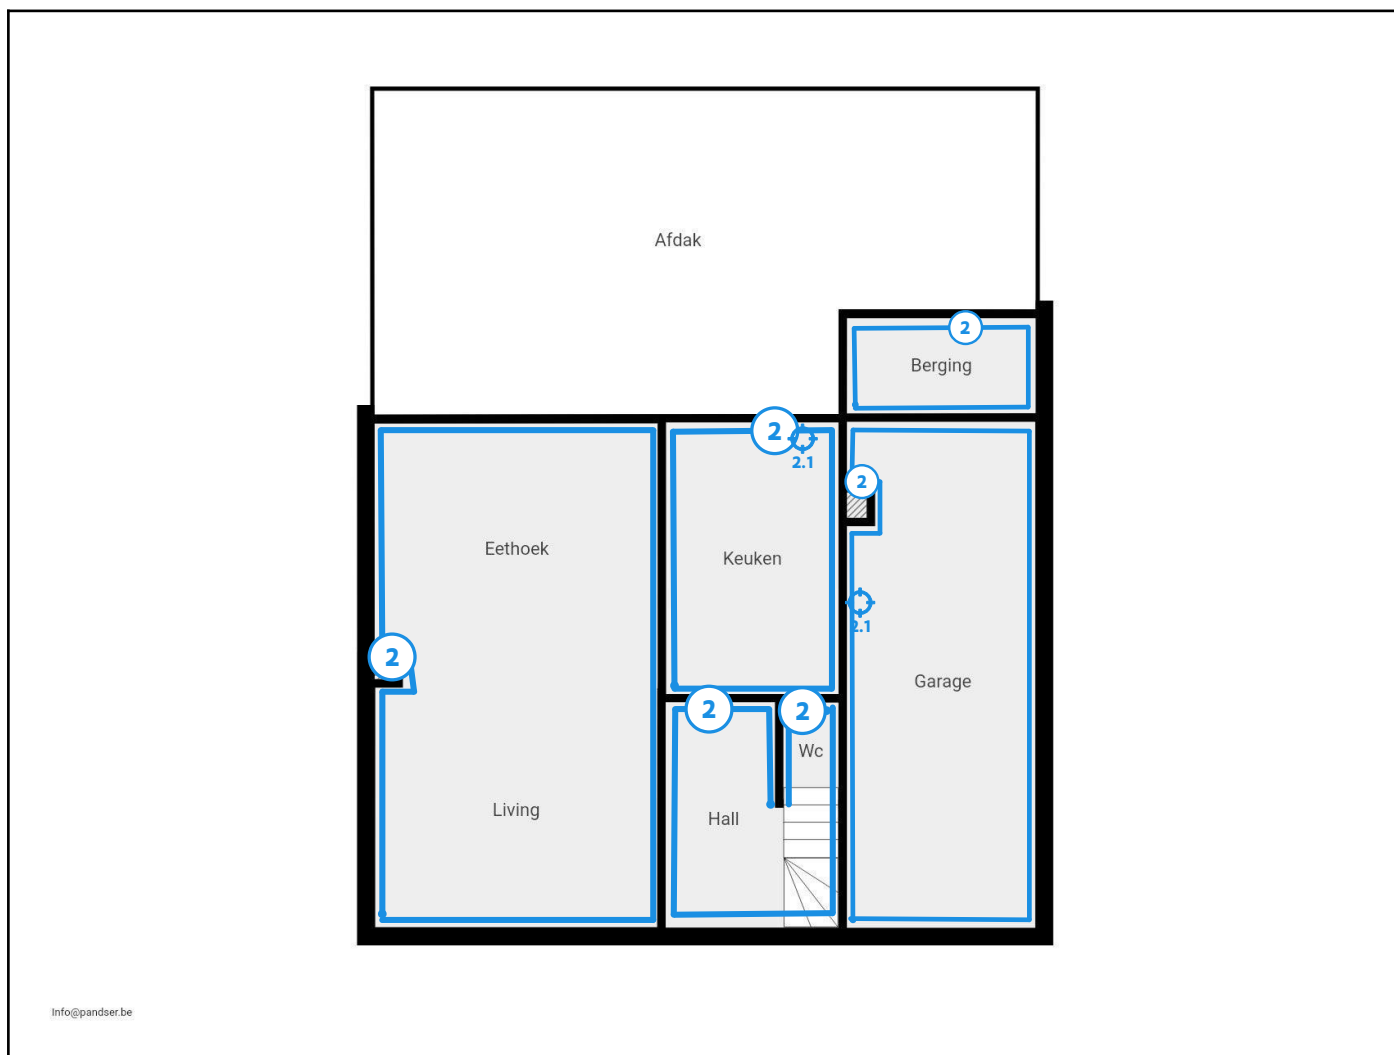
## Plan 1.2: Gelijkvloers

| Beschrijving | Type | Actie |
|---|---|---|
| 2. Pleisterwerk wanden | Geen asbest | - |
| 2.1 Code: 090226C1 | Mengmonster | - |

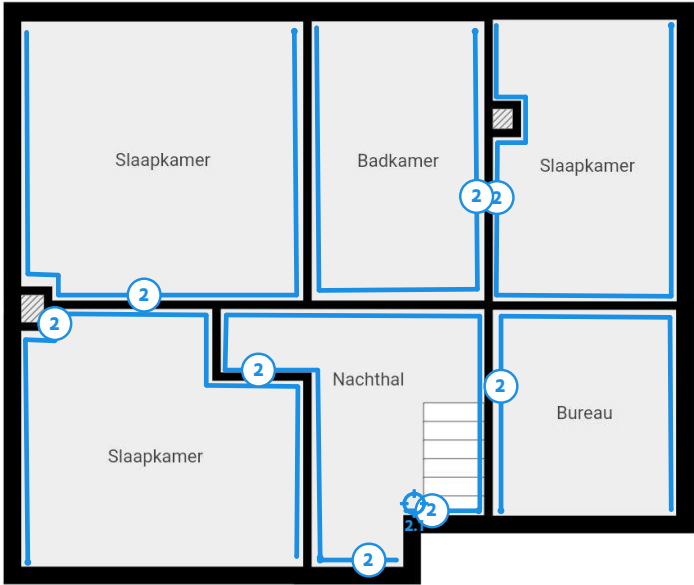
# Plan 1.4: 1e verdiep

| Beschrijving | Type | Actie |
|---|---|---|
| 2. Pleisterwerk wanden | Geen asbest | - |
| 2.1 Code: 090226C1 | Mengmonster | - |

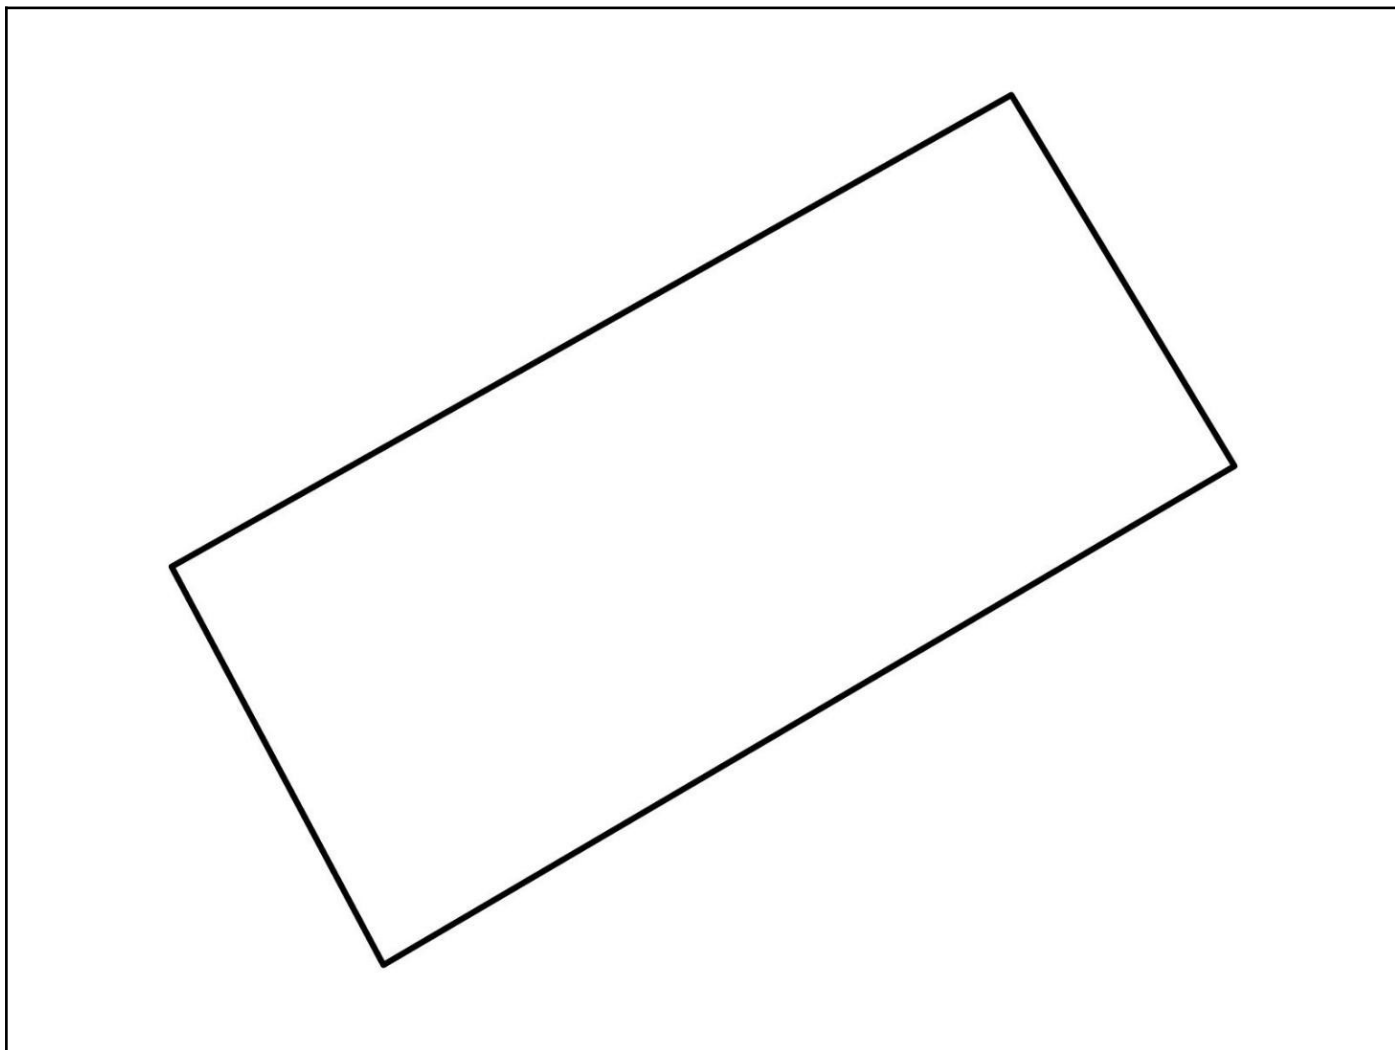
## Plan 2.1: Afdak

Geen asbest

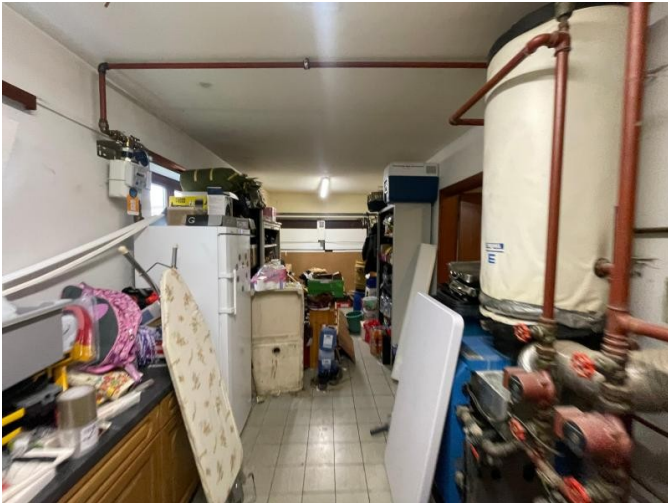
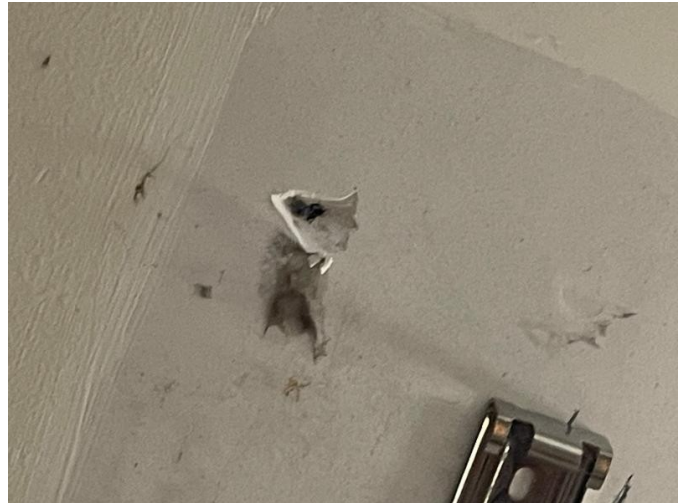
## Fiche 1: Pleisterwerk plafonds

Geen asbest

### Conclusie

| # | Type | Referentie | Resultaat |
|---|---|---|---|
| 1.1 | Mengmonster | 090226C2 | Geen asbest |

| Bindmiddel van materiaal | Gips - kalk |
| Gebondenheid op basis van bindmiddel | Niet-hechtgebonden |

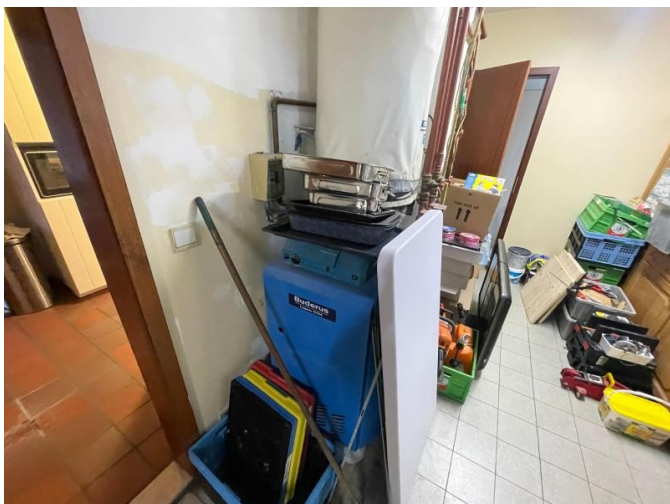
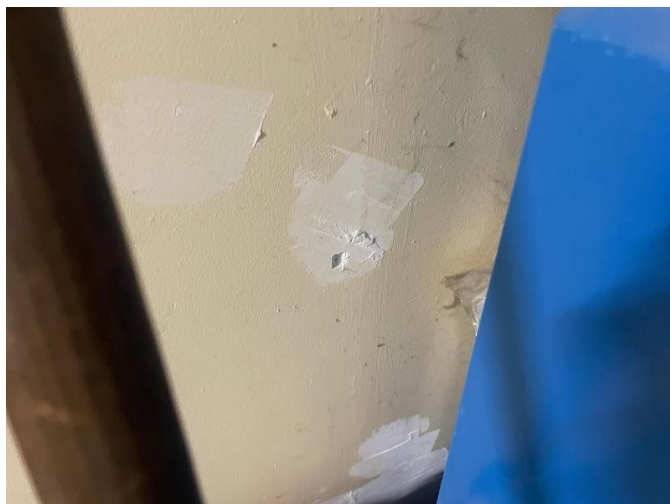
## Fiche 2: Pleisterwerk wanden

Geen asbest

### Conclusie

| # | Type | Referentie | Resultaat |
|---|---|---|---|
| 2.1 | Mengmonster | 090226C1 | Geen asbest |

| Bindmiddel van materiaal | Gips - kalk |
| Gebondenheid op basis van bindmiddel | Niet-hechtgebonden |

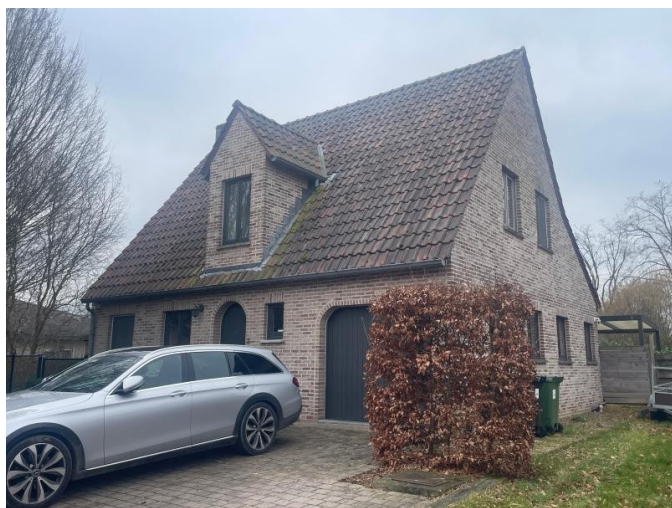
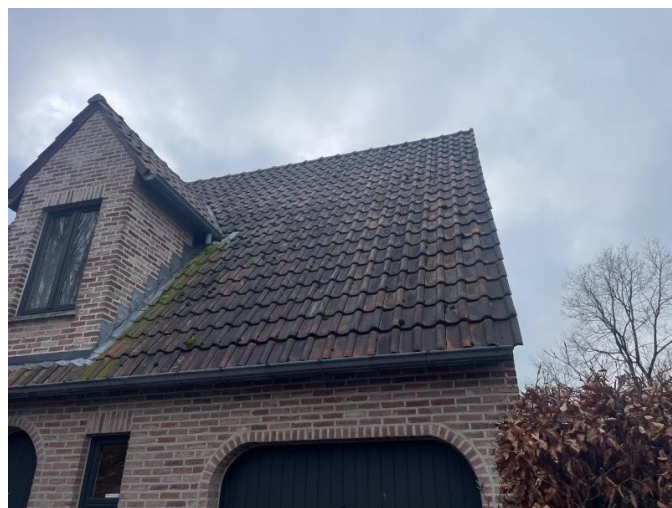
### Fiche 3: Dakbedekking bestaande uit pannen (niet verdacht)

| Beschrijving | Notitie | Terug te vinden op plannen |
|---|---|---|
| Fiche 3: Dakbedekking bestaande uit pannen (niet verdacht) | De dakbedekking is niet-asbestverdacht. | - |

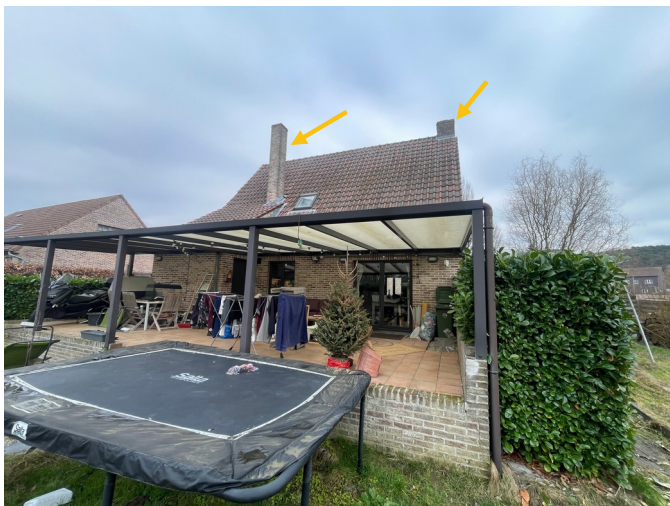
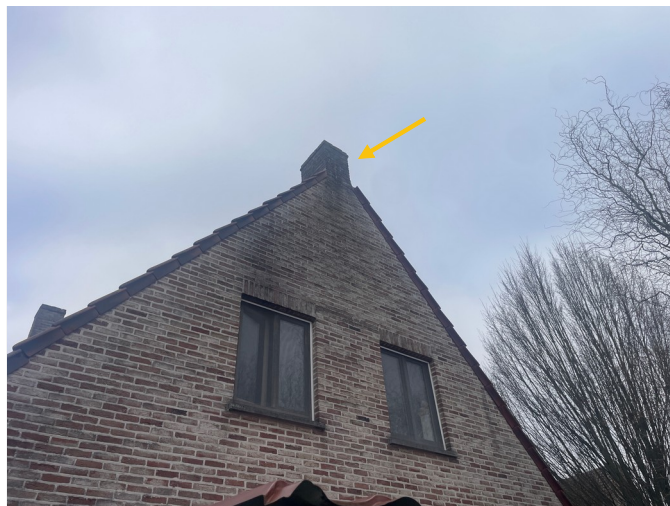
## Fiche 4: Rookgaskanaal (niet verdacht)

| Beschrijving | Notitie | Terug te vinden op plannen |
|---|---|---|
| Fiche 4: Rookgaskanaal (niet verdacht) | Het rookgaskanaal is niet-asbestverdacht.<br><br>Er wordt geen uitspraak gedaan over de binnenkant van de schouw. Het is altijd mogelijk dat er nog een asbesthoudende buis binnen in de schouw zit. Wees altijd voorzichtig bij renovatie- of sloopwerken. | - |

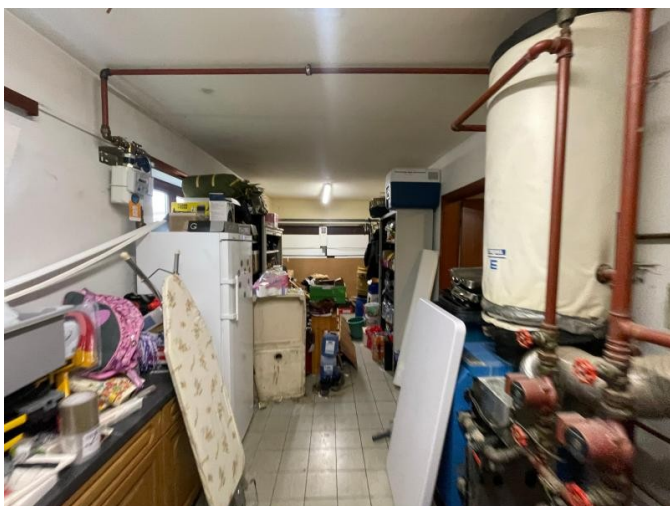
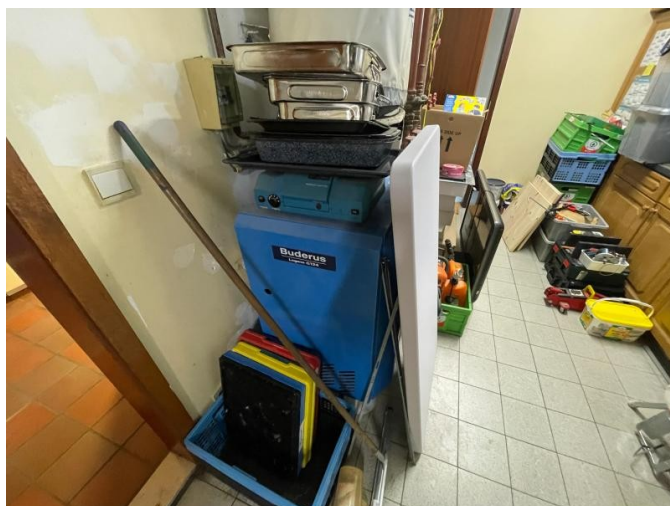
## Fiche 5: CV-ketel (niet verdacht)

| Beschrijving | Notitie | Terug te vinden op plannen |
|---|---|---|
| Fiche 5: CV-ketel (niet verdacht) | De CV-ketel (dichtingen, isolerend materiaal) is niet asbestverdacht. | - |

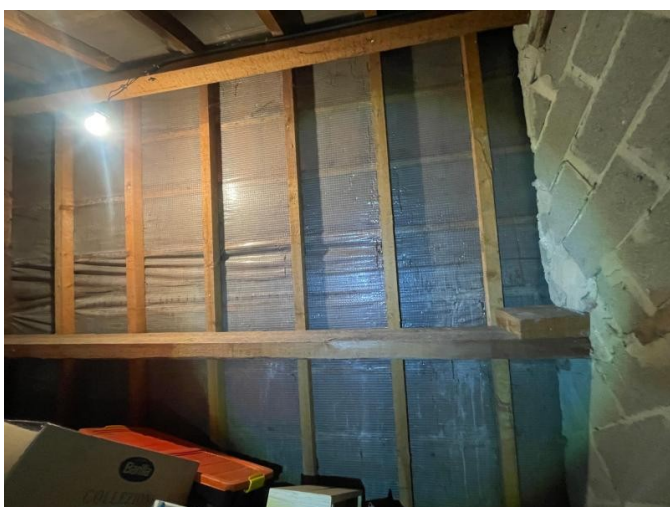
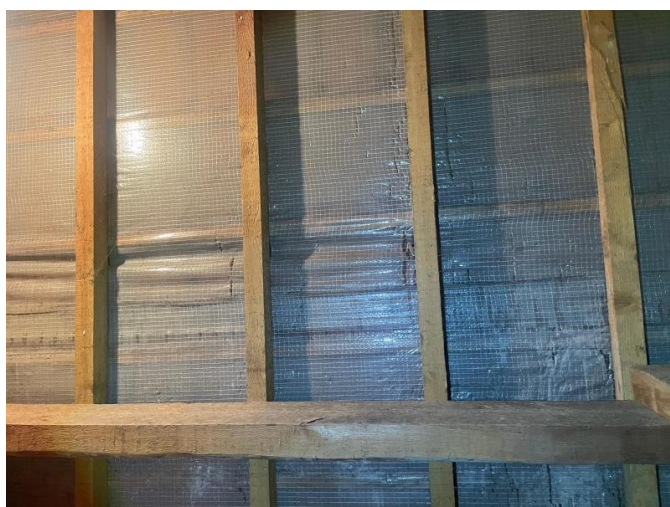
## Fiche 6: Onderdak is niet asbesthoudend

| Beschrijving | Notitie | Terug te vinden op plannen |
|---|---|---|
| Fiche 6: Onderdak is niet asbesthoudend | Het onderdak is een plastic folie en is niet asbesthoudend. | - |

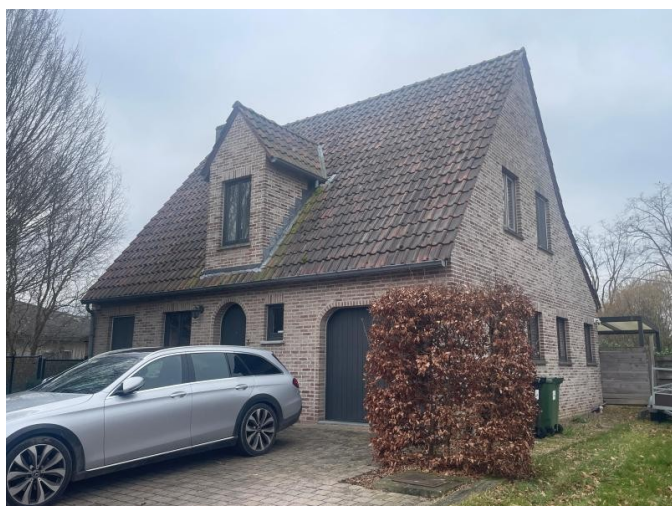
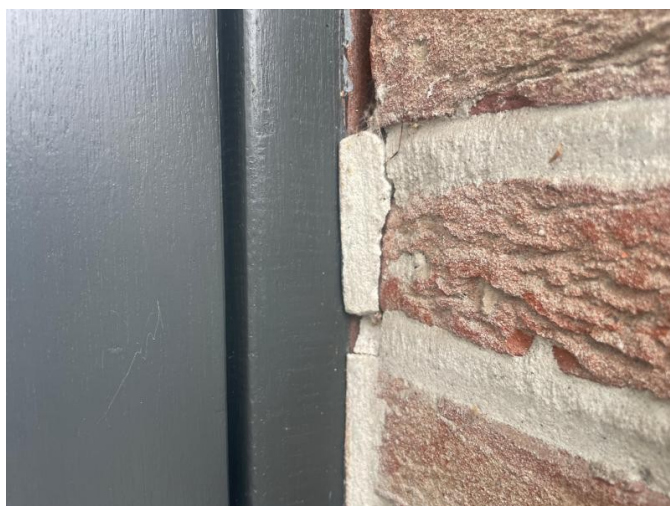
### Fiche 7: Kit aan de ramen

| Beschrijving | Notitie | Terug te vinden op plannen |
|---|---|---|
| Fiche 7: Kit aan de ramen | De ramen zijn niet afgekit. Er werd gevoegd tot tegen het schrijnwerk. | - |
