# Asbestinventarisatetest

Langestraat 27, 3111 Rotselaar

Attestnummer : 20230118-000194.000

Uitgegeven op : 18.01.2023

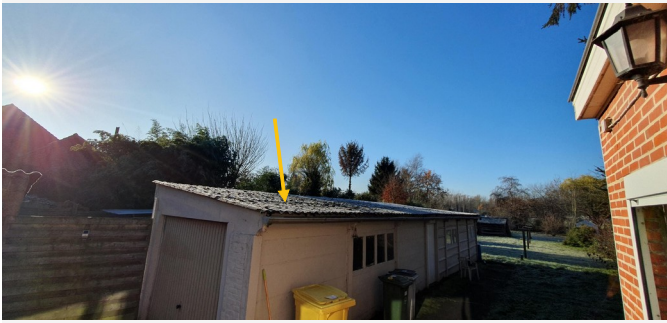
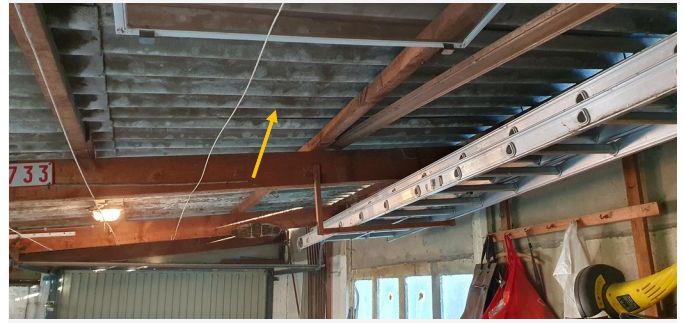
Het asbestmateriaal valt onder de mijlpaal van 2034.

| Eindbeoordeling materiaalarisico | Laag materiaalarisico en/of verlaagde kans op vezelvrijgave |

| Asbestsoort (vezeltype) | Crocidoliet aanwezig |
| Toestand van het materiaal | Matig beschadigd, matig verweerd |

| Beschrijving | Golfplaten dak garage |
| Hoeveelheid (oppervlakte - aantal) | • 55,00 m <sup>2</sup> - 1 stuk |

Verwijderen

- Zorg voor een veilig beheer. Vermijd het beschadigen van het asbestmateriaal. Controleer de toestand jaarlijks op wijzigingen.
- Hemelwater dat afspoelt van asbestcement daken of gevels kan asbestdeeltjes bevatten. Gebruik het enkel voor gesloten circuits (bv. spoelen toiletten). Reinig na het vervangen van het dak of de gevel de dakgoten en regenwaterput of -ton om asbesthoudend sediment of slib te verwijderen

- Eenvoudige handelingen: mag via doe-het-zelf of door werknemer(s) met opleidingsattest eenvoudige handelingen  
Golplaten kunnen zonder te breken los gemaakt, verpakt en afgevoerd worden.

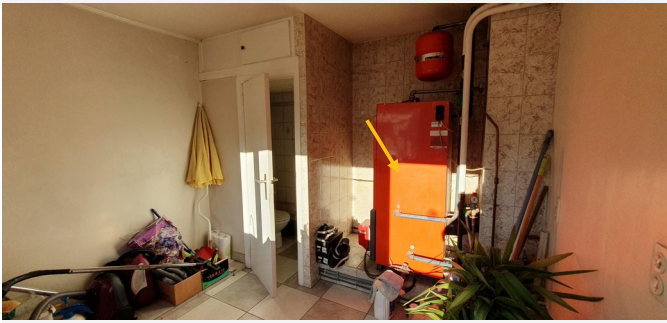
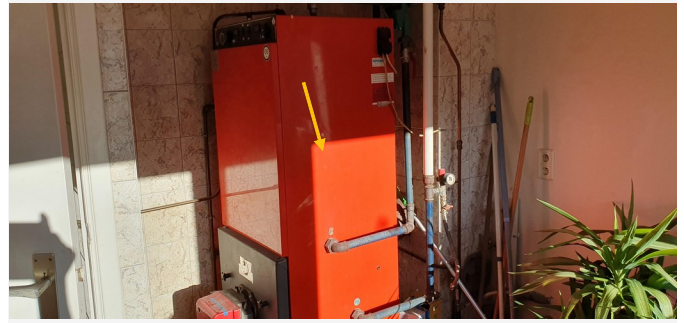
Het asbestmateriaal valt onder de mijlpaal van 2034.

| Eindbeoordeling materiaalrisico | Zeer laag materiaalrisico en/of zeer lage kans op vezelvrijgave |

| Asbestsoort (vezeltype) | Alleen chrysotiel |
| Asbestconcentratie | Hoog ( $\geq 50\%$ ) |
| Toestand van het materiaal | Onbeschadigd, niet verweerd |

| Beschrijving | Dichtingen verwarmingsketel |

Verwijderen

- Zorg voor een veilig beheer. Vermijd het beschadigen van het asbestmateriaal. Controleer de toestand jaarlijks op wijzigingen.

- Eenvoudige handelingen: mag via doe-het-zelf of door werknemer(s) met opleidingsattest eenvoudige handelingen  
Dichting kan zonder te breken los gemaakt, verpakt en afgevoerd worden. Eventueel als geheel verwijderen.

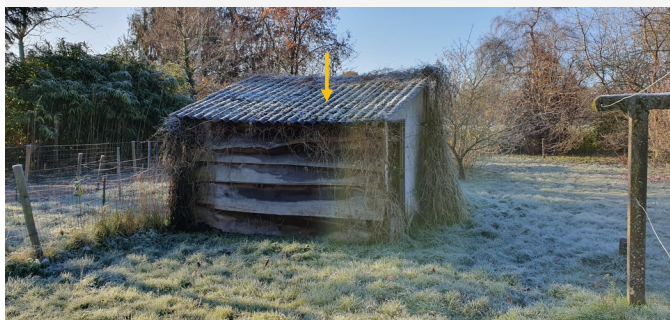
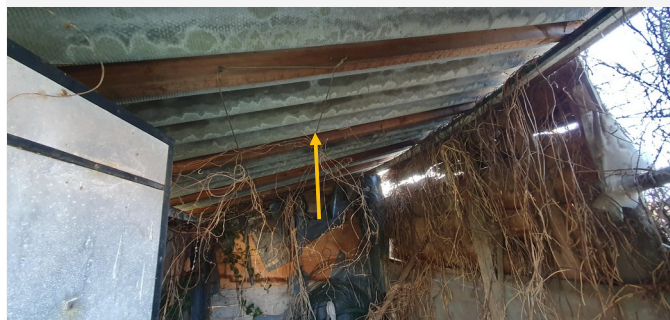
Het asbestmateriaal valt onder de mijlpaal van 2034.

| Eindbeoordeling materiaalrisico | Laag materiaalrisico en/of verlaagde kans op vezelvrijgave |

| Asbestsoort (vezeltype) | Crocidoliet aanwezig |
| Toestand van het materiaal | Matig beschadigd, matig verweerd |

| Beschrijving | Golfplaten tuinhuis |
| Hoeveelheid (oppervlakte - aantal) | <ul style="list-style-type: none"> <li>9,00 m<sup>2</sup> - 1 stuk</li> </ul> |

Verwijderen

- Zorg voor een veilig beheer. Vermijd het beschadigen van het asbestmateriaal. Controleer de toestand jaarlijks op wijzigingen.

- Eenvoudige handelingen: mag via doe-het-zelf of door werknemer(s) met opleidingsattest eenvoudige handelingen  
Golfplaten kunnen zonder te breken los gemaakt, verpakt en afgevoerd worden.

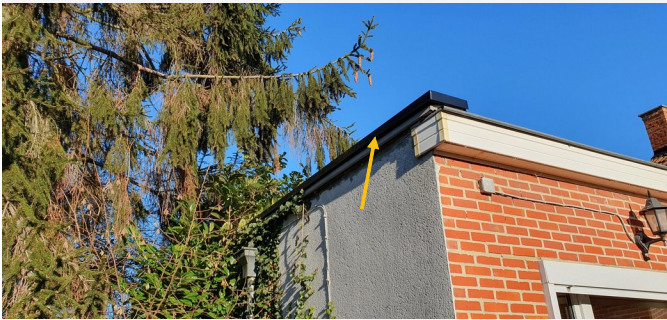
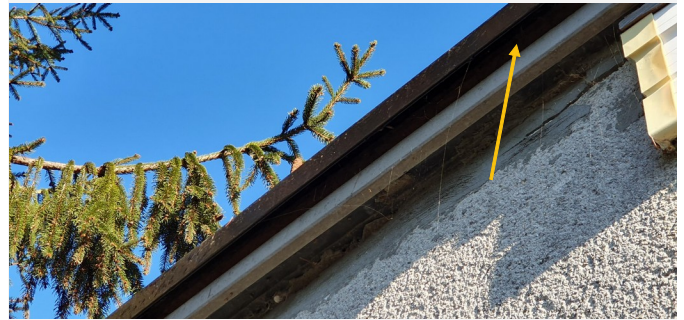
Het asbestmateriaal valt onder de mijlpaal van 2040.

| Eindbeoordeling materiaalarisico | Zeer laag materiaalarisico en/of zeer lage kans op vezelvrijgave |

| Asbestsoort (vezeltype) | Crocidoliet aanwezig |
| Toestand van het materiaal | Licht beschadigd, licht verweerd. Intact materiaal type Pical – asbestboard of categorie III 'gebondenheid' |

| Beschrijving | Dekstenen achterzijde |
| Eenvoudig bereikbaar | Nee<br><br>• Het asbestmateriaal is bedekt (uitgezonderd laag verf, coating, behang, kunststof, textiel) en het wegnemen van het bedekkende materiaal kan niet zonder het bedekkende materiaal te beschadigen. |

Zorgvuldig beheren

- Zorg voor een veilig beheer. Vermijd het beschadigen van het asbestmateriaal. Controleer de toestand jaarlijks op wijzigingen.

- Eenvoudige handelingen: mag via doe-het-zelf of door werknemer(s) met opleidingsattest eenvoudige handelingen  
Eenmaal bereikbaar kunnen de dekstenen zonder te breken los gemaakt, verpakt en afgevoerd worden.

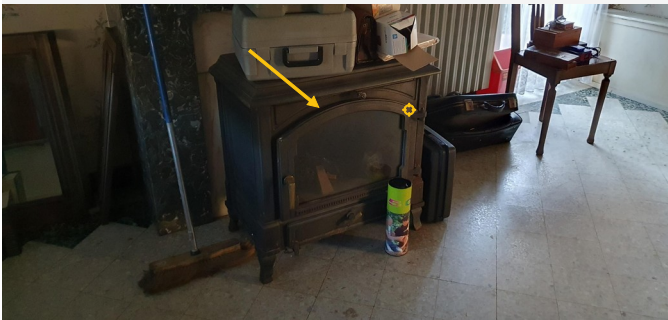
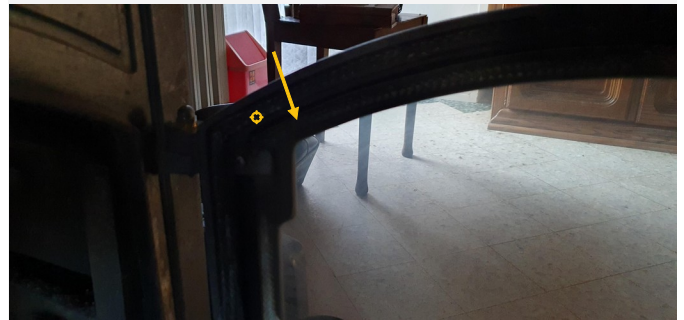
## Fiche 6: Dichting kachel

Geen asbest

| # | Type | Referentie | Resultaat |
|---|---|---|---|
| 6.1 | Puntmonster | 222498-001-003 | Geen asbest |

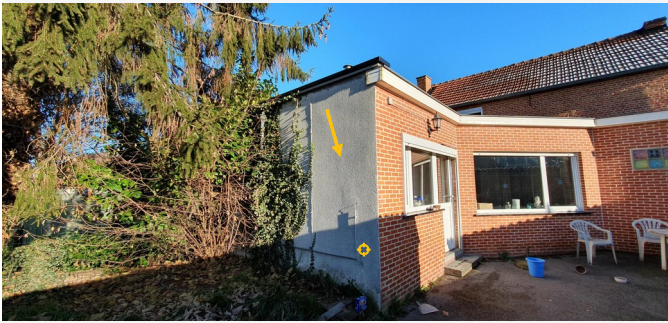
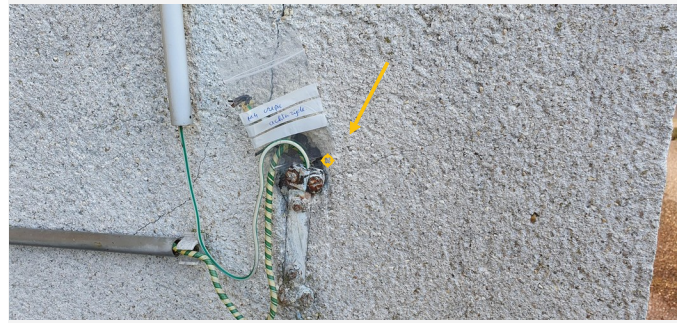
## Fiche 7: Crepie wand achterzijde

Geen asbest

| # | Type | Referentie | Resultaat |
|---|---|---|---|
| 7.1 | Puntmonster | 222498-001-004 | Geen asbest |

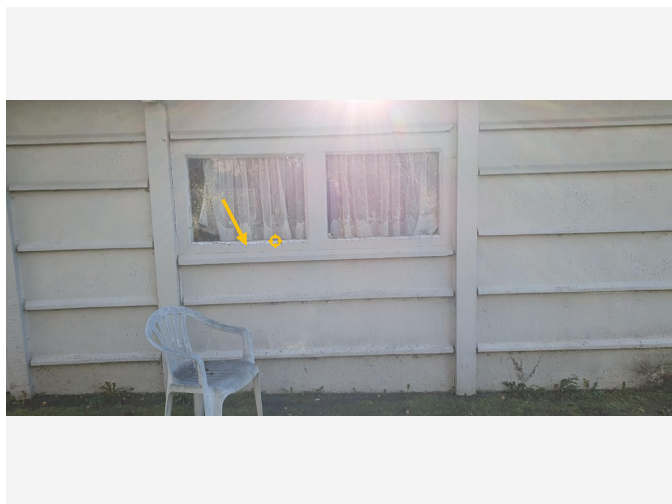
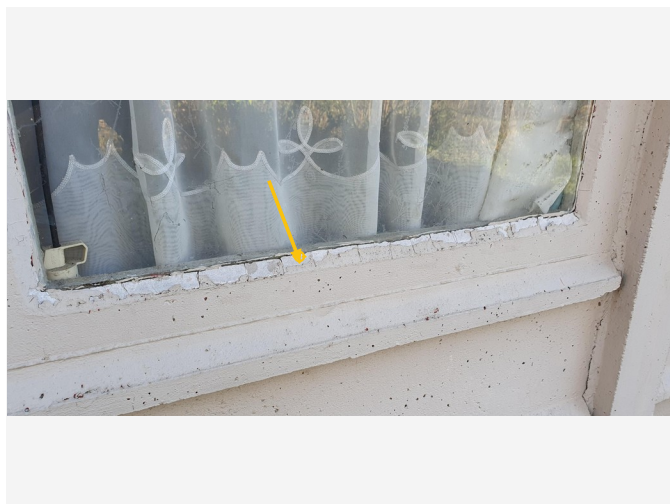
Geen asbest

| # | Type | Referentie | Resultaat |
|---|---|---|---|
| 8.1 | Puntmonster | 222498-001-005 | Geen asbest |

| Beschrijving | Mastiek ramen |

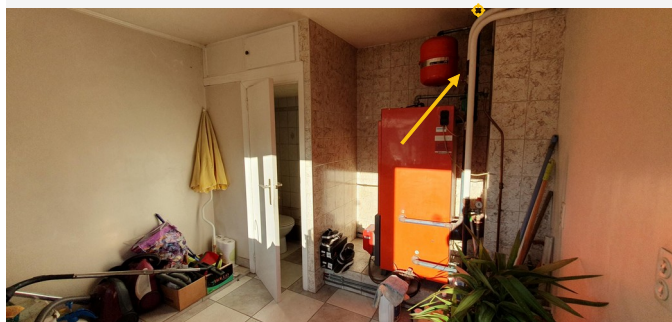
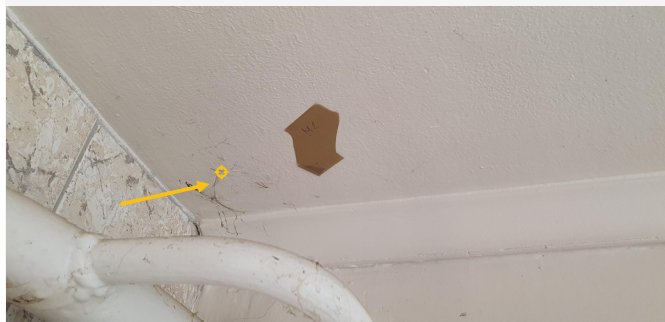
## Fiche 9: Pleisterwerk plafonds

Geen asbest

| # | Type | Referentie | Resultaat |
|---|---|---|---|
| 9.1 | Mengmonster | 222498-001-002 | Geen asbest |
