Asbestinventarisatetest

Aarschotsesteenweg 208, 3111 Rotselaar

Attestnummer : **20251203-000317.000**

Uitgegeven op : **03.12.2025**

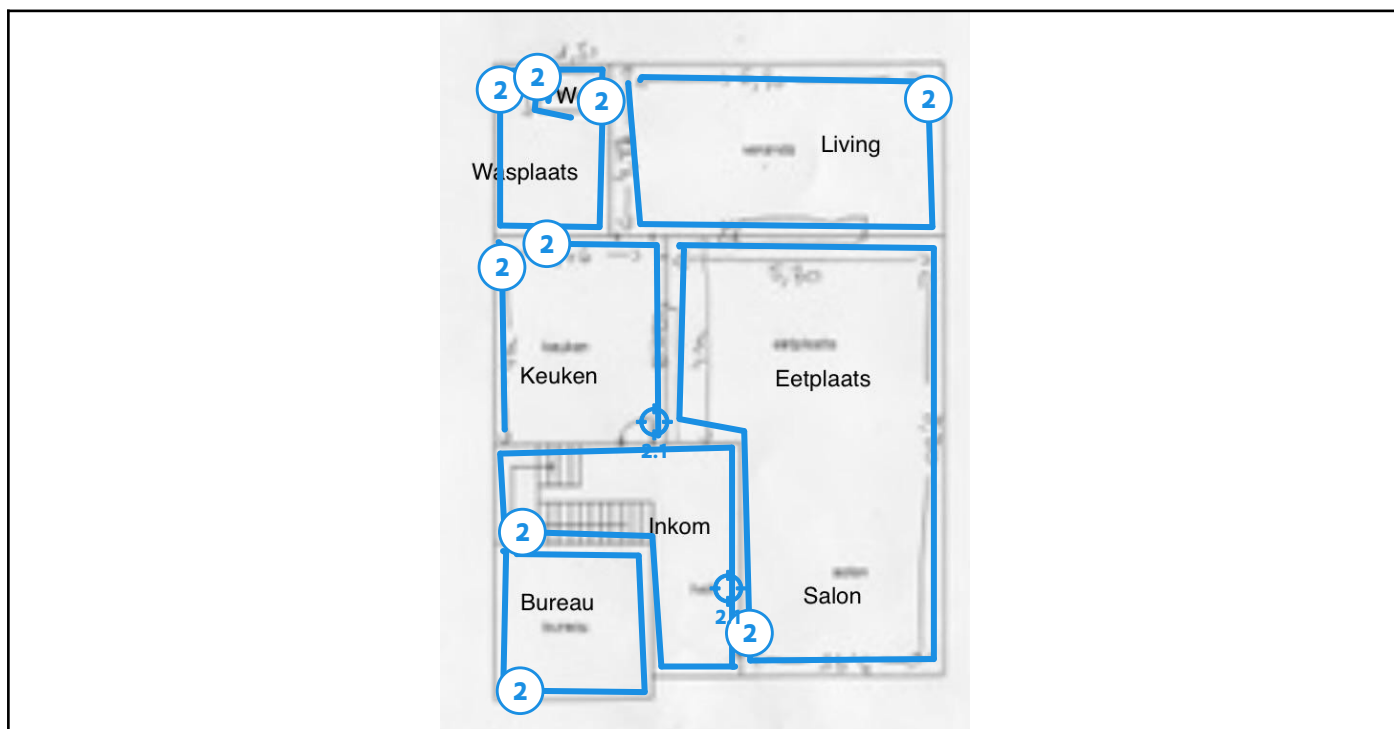
Plan 1.2: Gelijkvloers

Beschrijving	Type	Actie
2. Pleisterwerk binnenmuren	Geen asbest	-
2.1 Code: 53669/01	Mengmonster	-

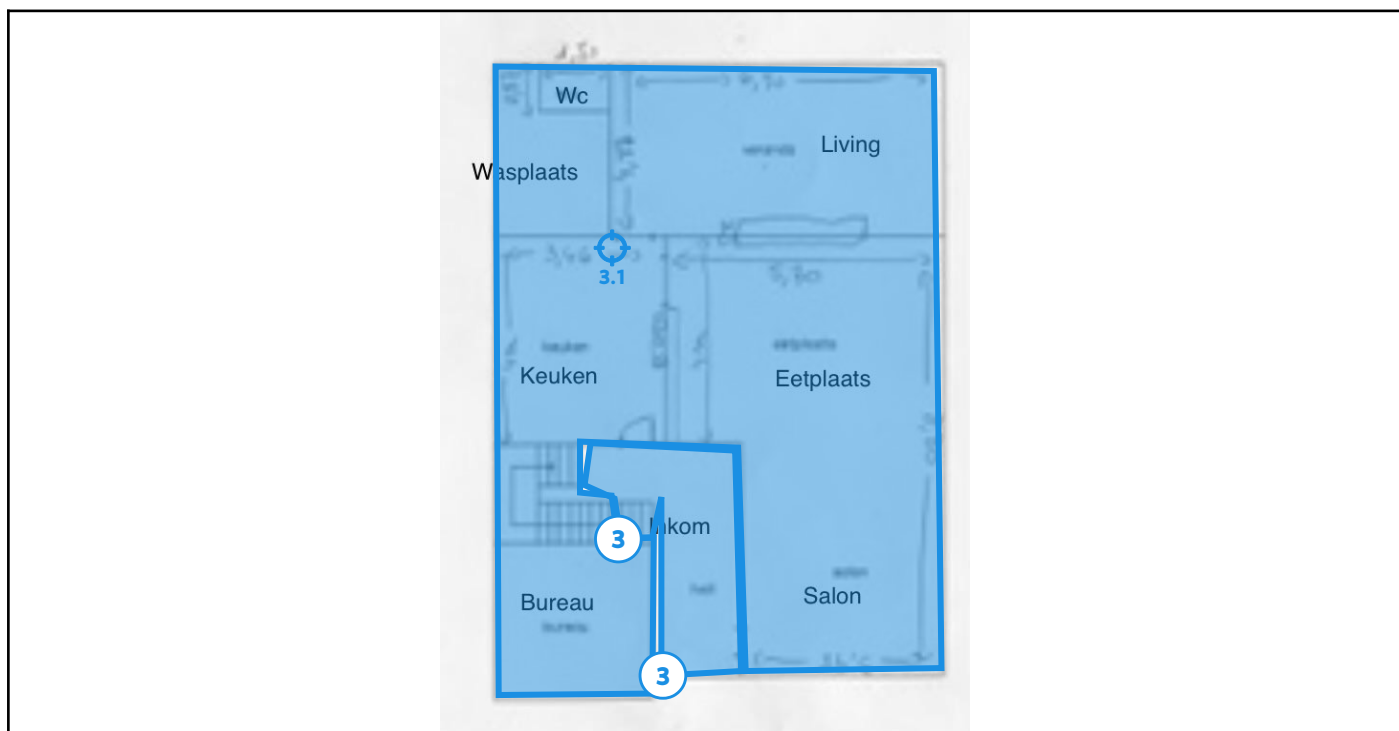
Plan 1.3: Gelijkvloers

Beschrijving	Type	Actie
3. Plafonds pleister	Geen asbest	-
3.1 Code: 53669/02	Mengmonster	-

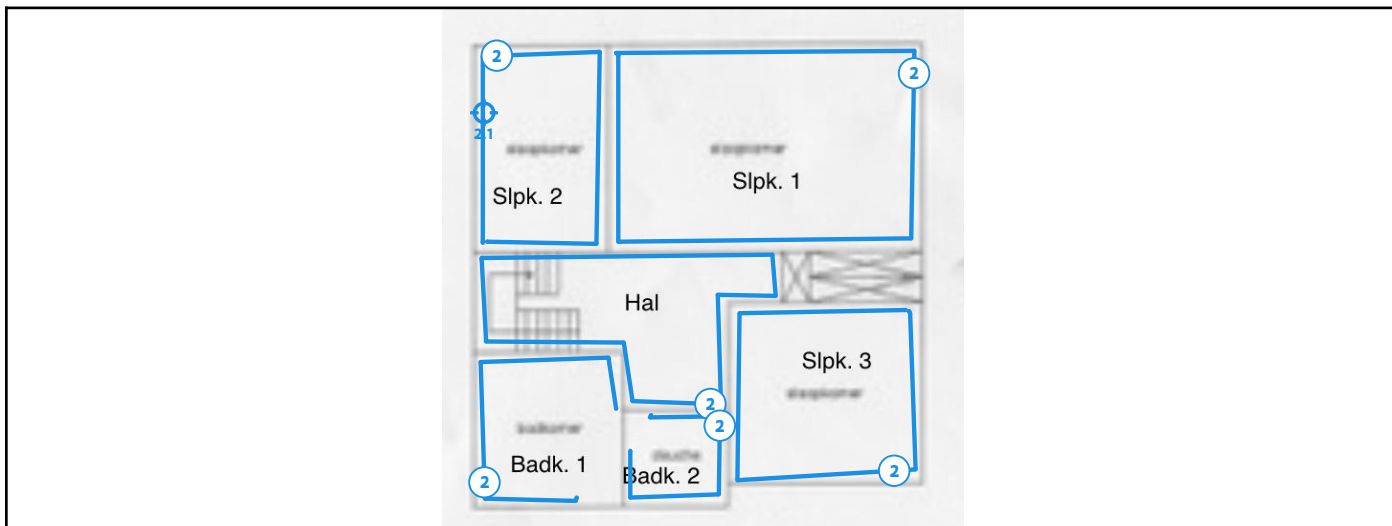
Plan 1.4: 1 ste verdieping

Beschrijving	Type	Actie
2. Pleisterwerk binnenmuren	Geen asbest	-
2.1 Code: 53669/01	Mengmonster	-

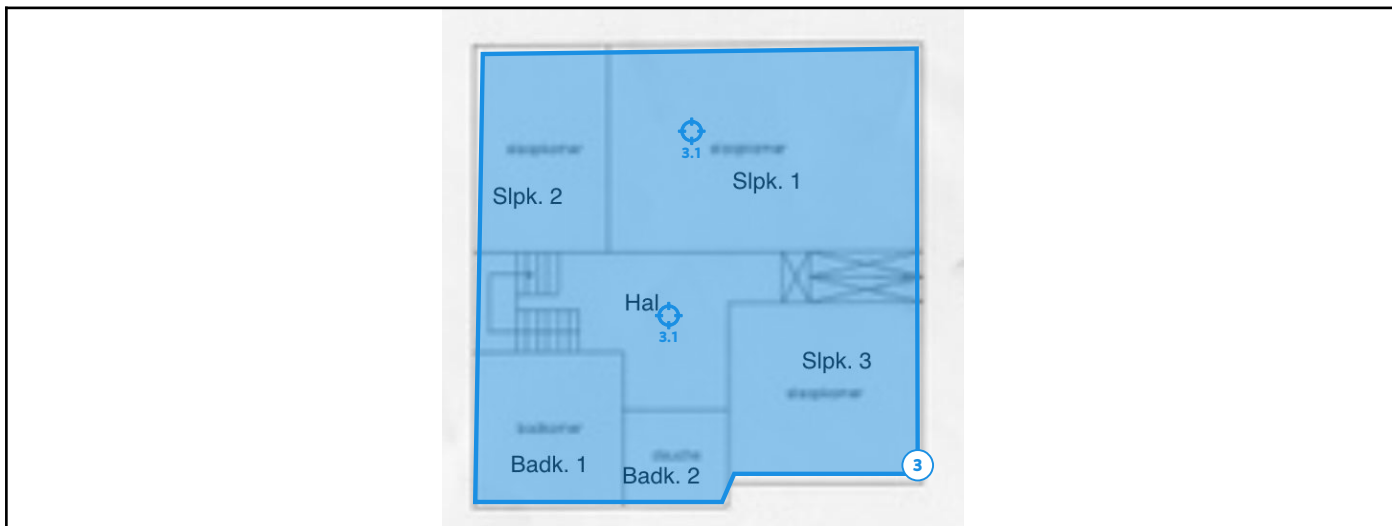
Plan 1.5: 1 ste verdieping

Beschrijving	Type	Actie
3. Plafonds pleister	Geen asbest	-
3.1 Code: 53669/02	Mengmonster	-

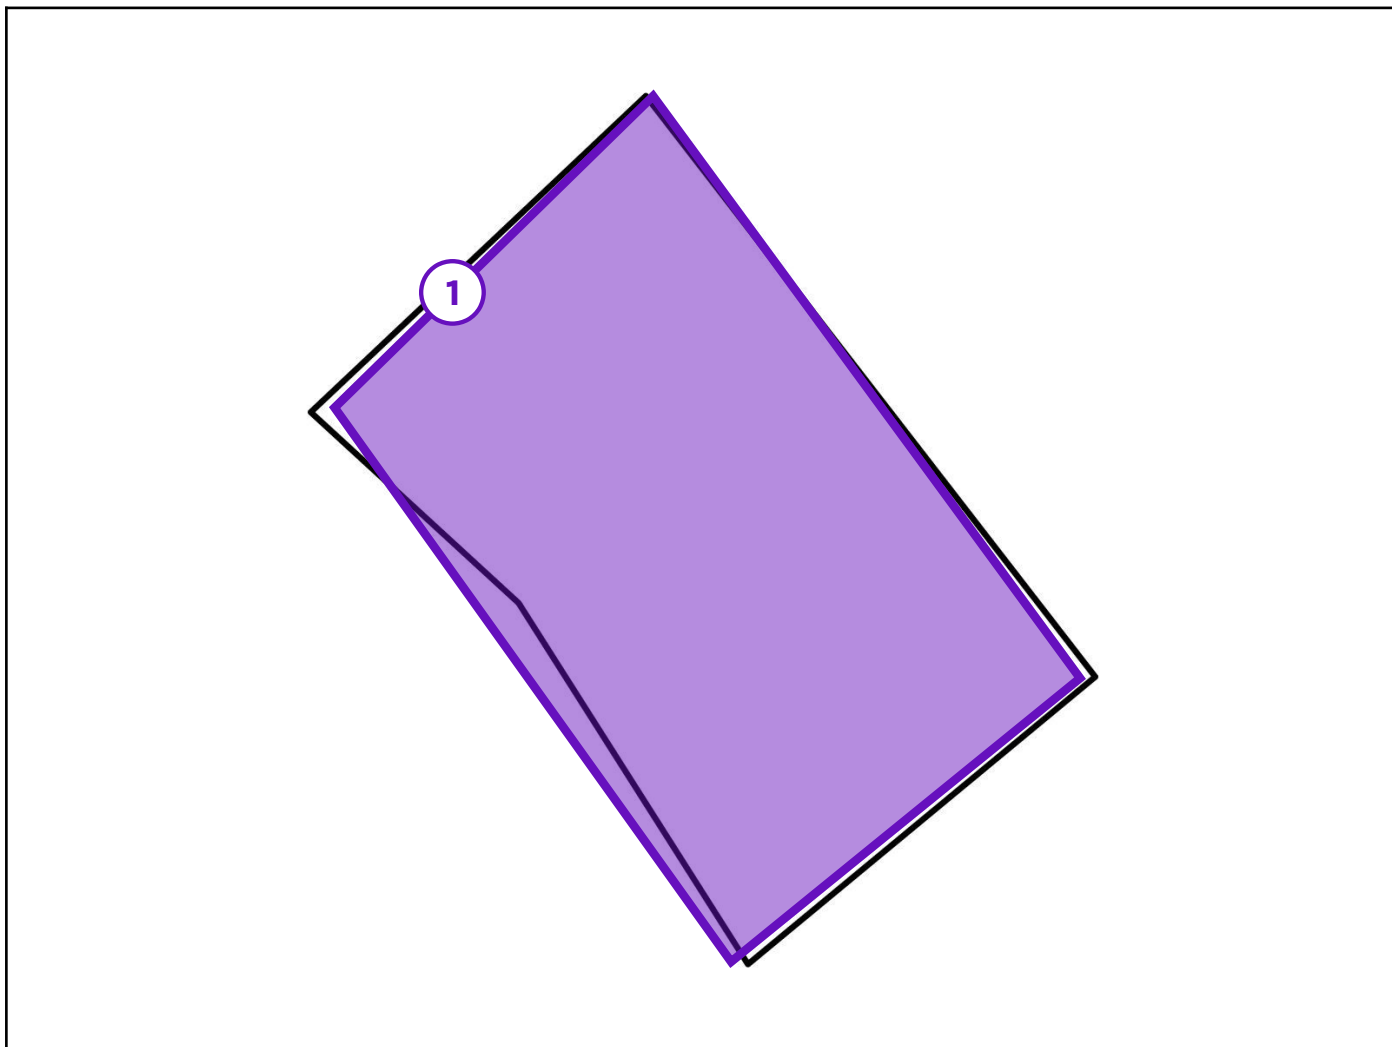
Plan 2.1: Afdak plan

Beschrijving	Type	Actie
1. Afdak	Advies	-

Dit afdak is niet meer aanwezig.

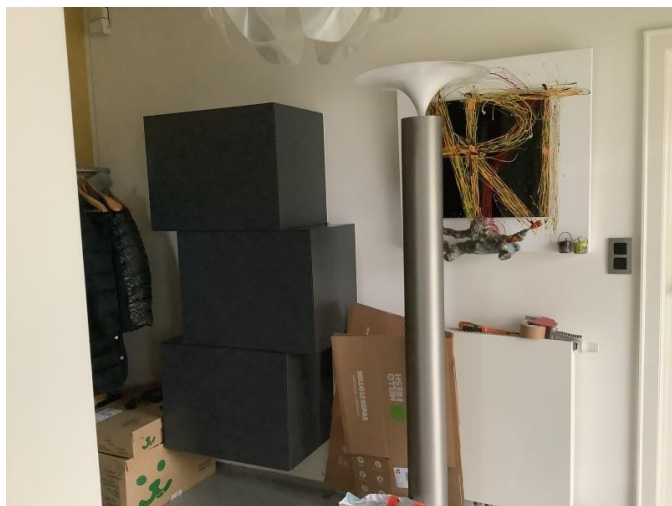
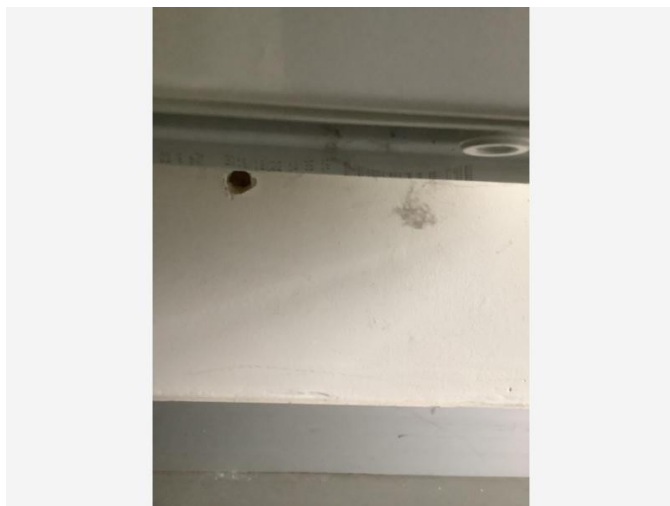
Fiche 2: Pleisterwerk binnenmuren

Conclusie

Geen asbest

#	Type	Referentie	Resultaat
2.1	Mengmonster	53669/01	Geen asbest

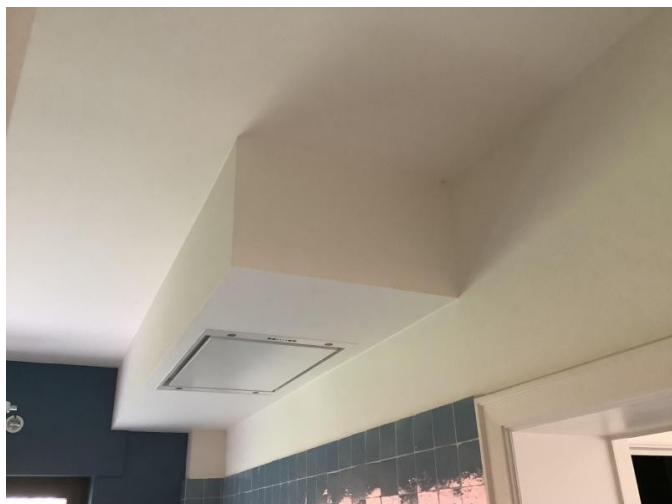
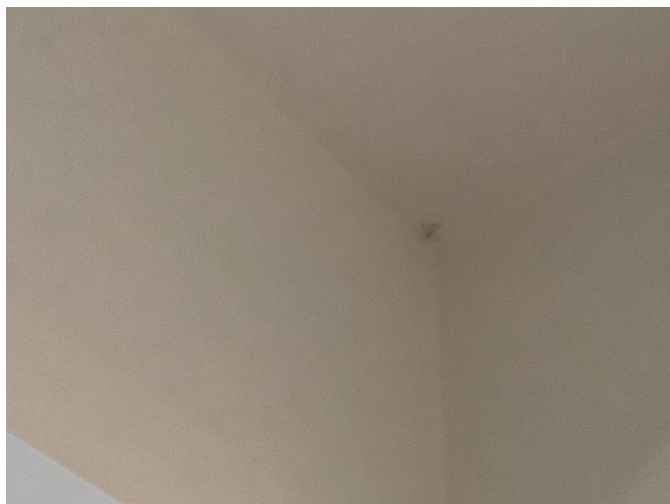
Fiche 3: Plafonds pleister

Conclusie

Geen asbest

#	Type	Referentie	Resultaat
3.1	Mengmonster	53669/02	Geen asbest
