# Asbestinventarisat attest

Tiensesteenweg 162, 3211 Lubbeek

Attestnummer : 20260313-000321.001

# Zone 1: Hoofdgebouw

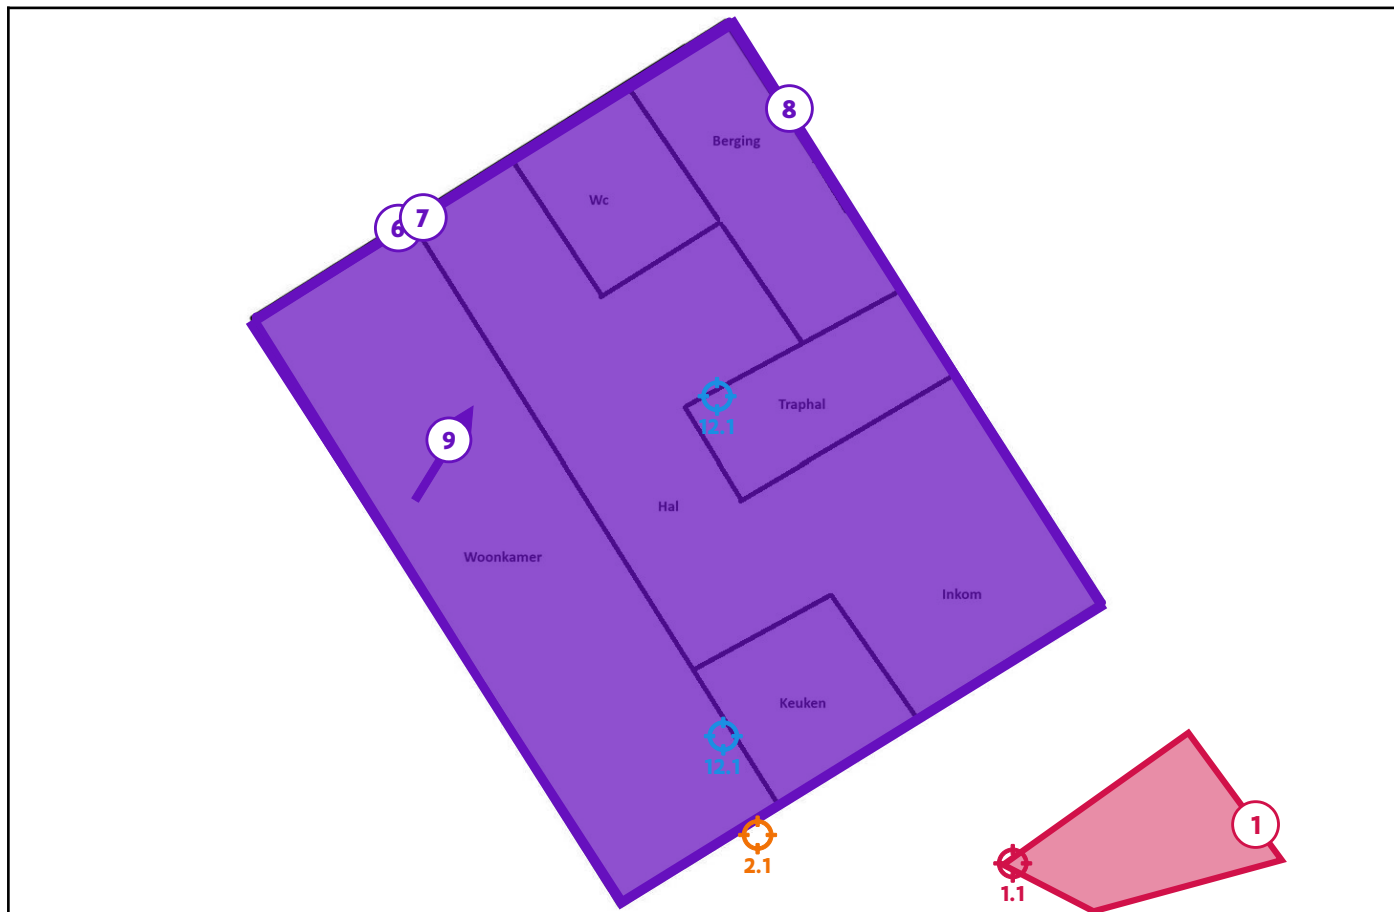
## Plan 1.1: Gelijkvloers

| Beschrijving | Type | Actie |
|---|---|---|
| 1. Golfplaten | Asbestmateriaal | Dringend verwijderen |
| 2. Dakdekking (leien) | Asbestmateriaal | Verwijderen |

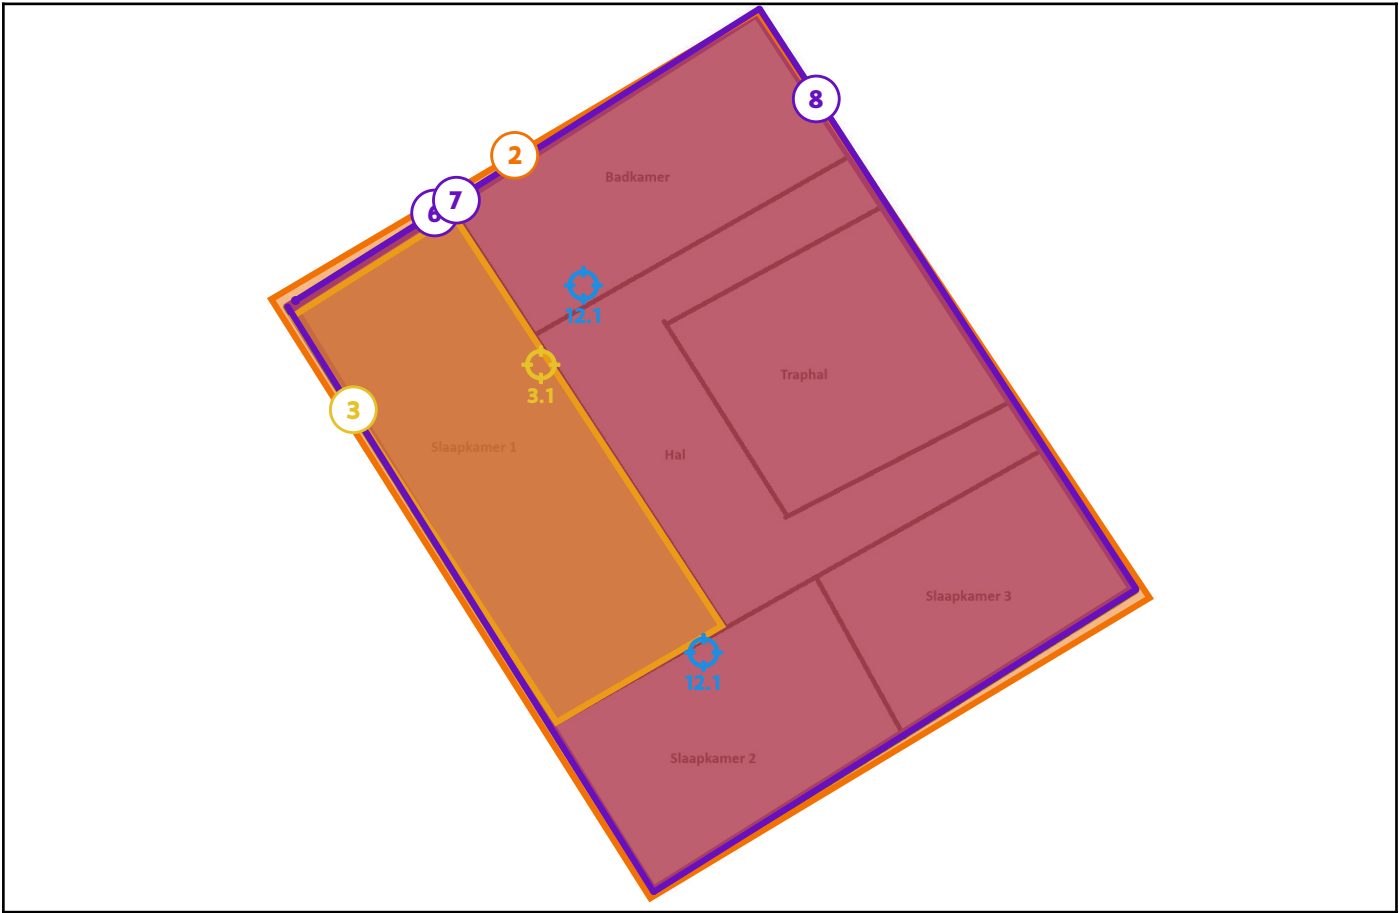
# Plan 1.2: 1ste verdieping

| Beschrijving | Type | Actie |
|---|---|---|
| 2. Dakdekking (leien) | Asbestmateriaal | Verwijderen |
| 3. Vinylzeil | Asbestmateriaal | Zorgvuldig beheren |

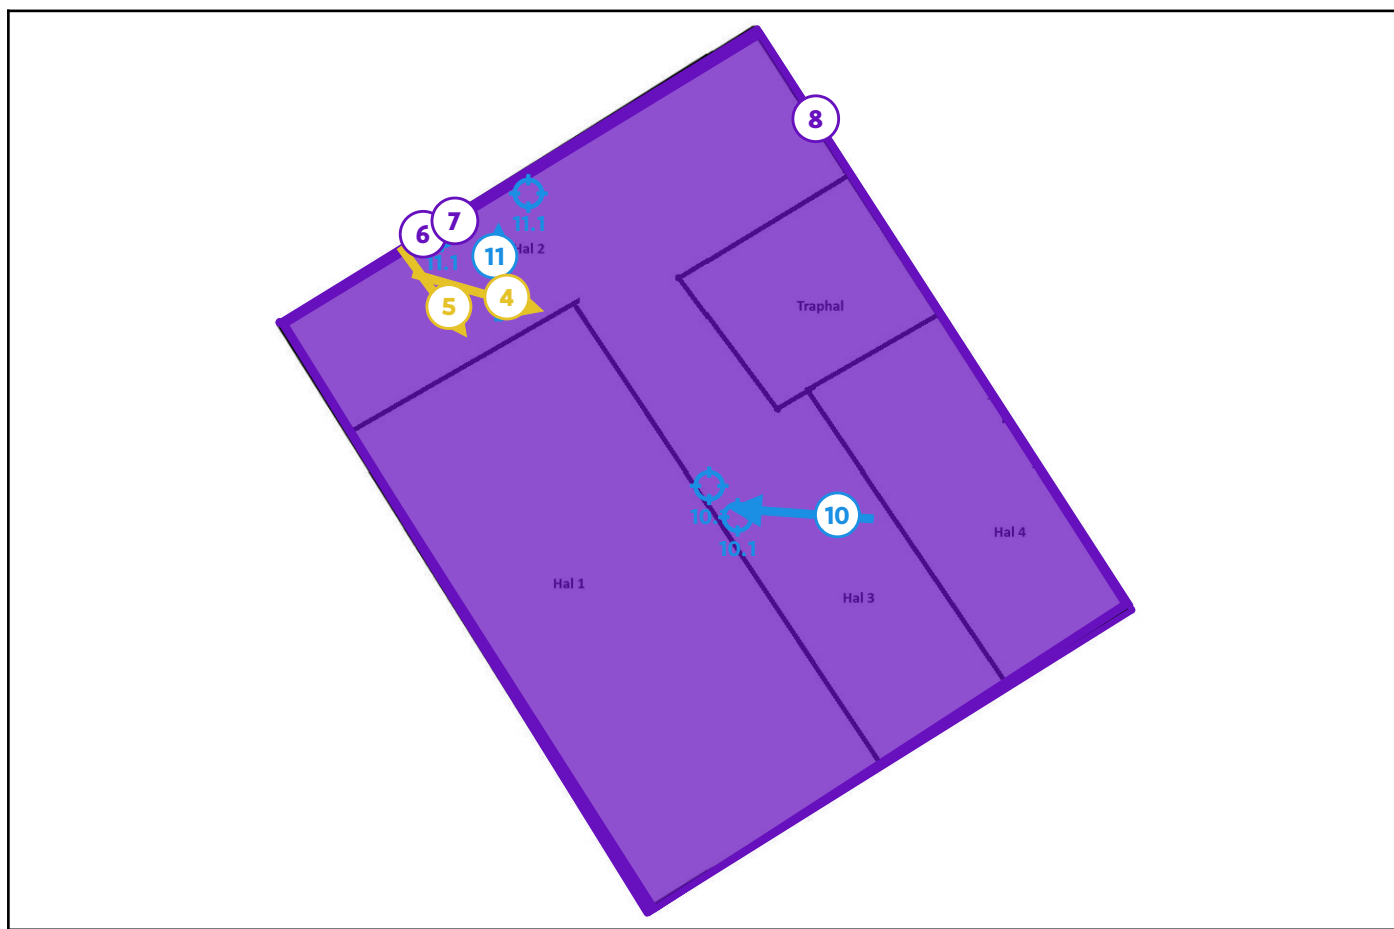
## Plan 1.3: Kelder

| Beschrijving | Type | Actie |
|---|---|---|
| 4. Bakeliet stopcontacten en schakelaars | Asbestmateriaal | Zorgvuldig beheren |
| 5. Bakeliet verdeeldoos | Asbestmateriaal | Zorgvuldig beheren |

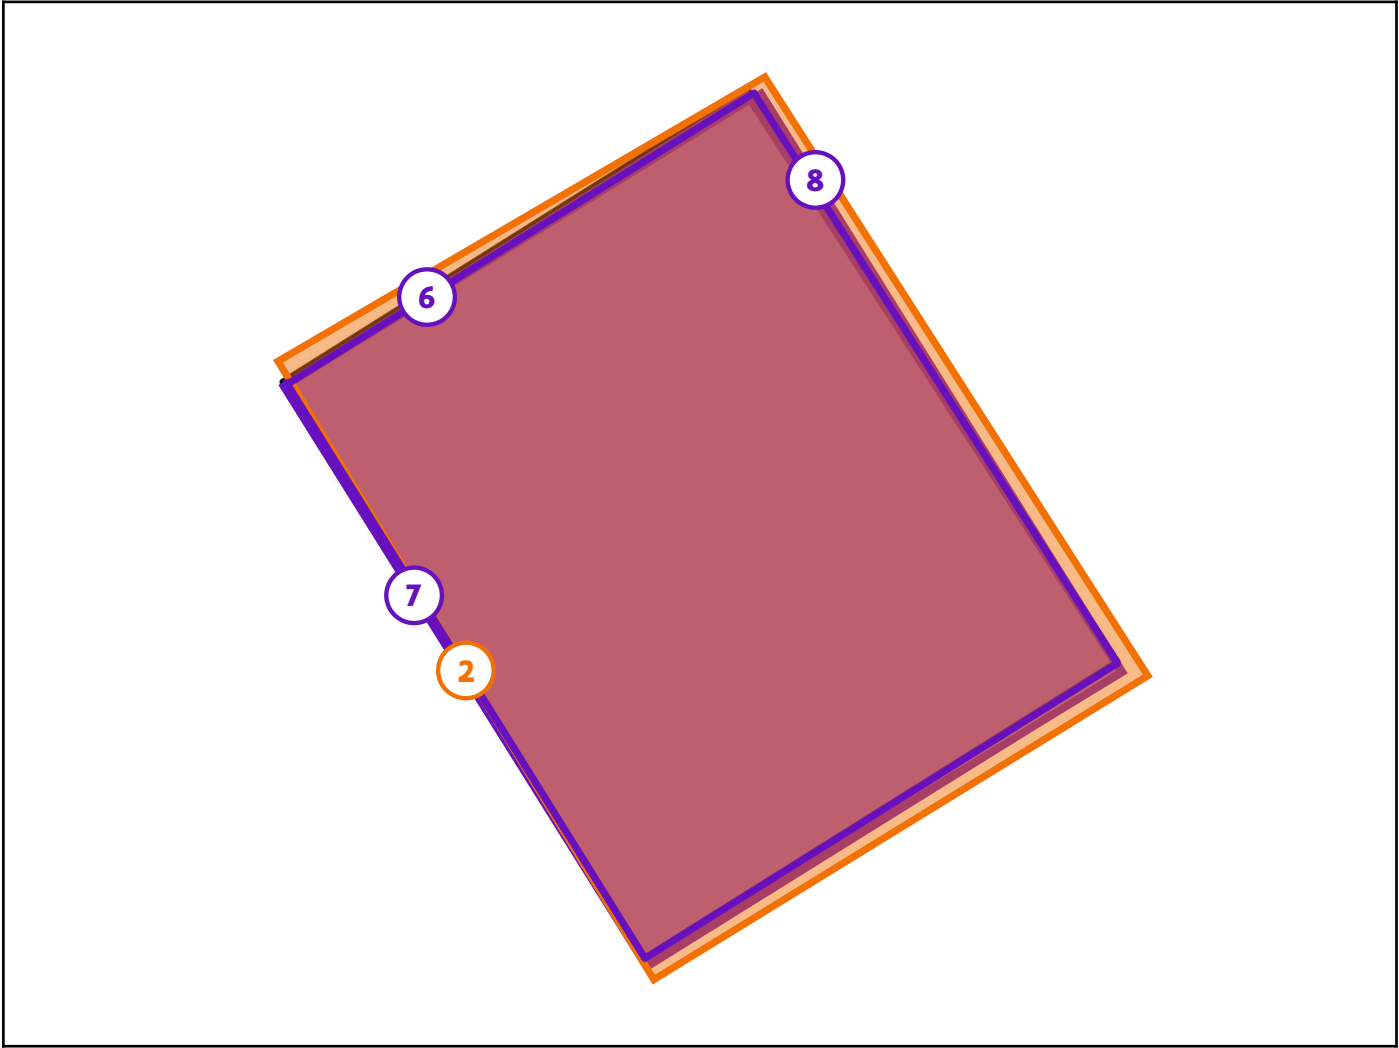
# Plan 1.4: Zolder

| Beschrijving | Type | Actie |
|---|---|---|
| 2. Dakdekking (leien) | Asbestmateriaal | <div>Verwijderen</div> |

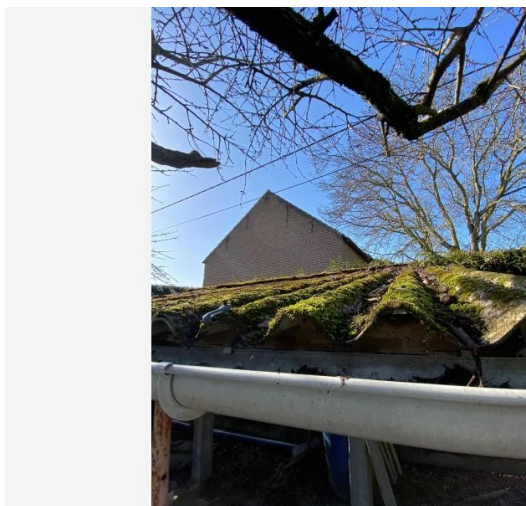
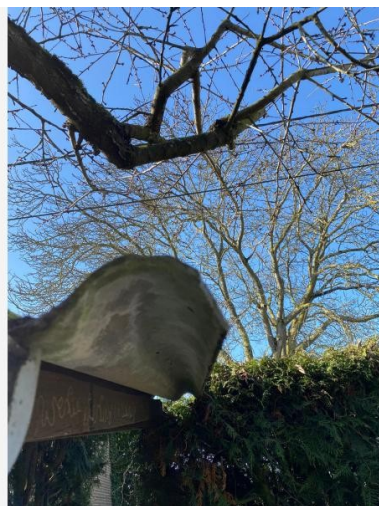
Het asbestmateriaal valt onder de mijlpaal van 2040.

**Dringend verwijderen**

| Beschrijving | Golfplaten |
| Type afvalstof | Betreft stock-voorraad of gedemonteerde asbestmaterialen |
| Asbestmaterialen | <ul style="list-style-type: none"><li>Dak- en gevelbekleding - Golfplaat</li></ul> |
| Bindmiddel van asbestmateriaal | Cement |
| Totaal gewicht | 30,00 kg |

- Verwijder het asbestafval.
- Vermijd het bewerken of het intensief betreden (belopen, rijden, ...) van de verontreinigde zone. Is dit niet mogelijk vraag dan advies aan een erkend bodemsaneringsdeskundige voor verdere maatregelen.

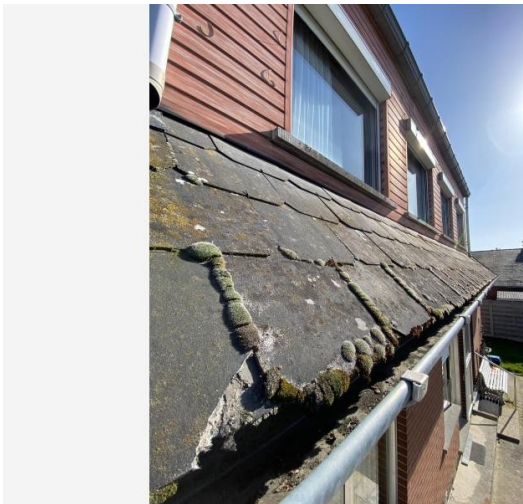
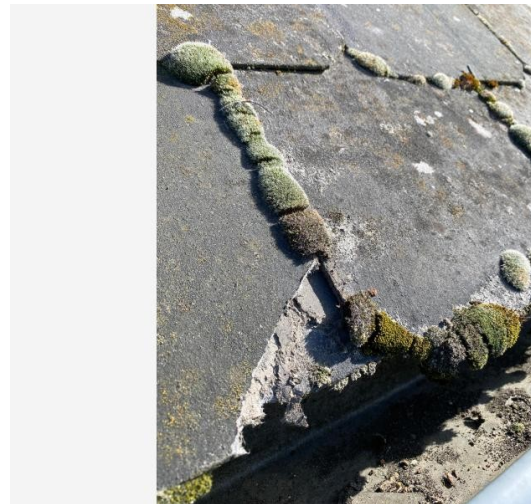
Het asbestmateriaal valt onder de mijlpaal van 2034.

Verwijderen

| Eindbeoordeling materiaalrisico | Zeer laag materiaalrisico en/of zeer lage kans op vezelvrijgave |

| Toestand van het materiaal | Onbeschadigd, niet verweerd |

| Beschrijving | Dakdekking (leien) |
| Asbestmateriaal | Dak- en gevelbekleding - Lei, shingle |
| Totale oppervlakte | 85,00 m <sup>2</sup> |

- Zorg voor een veilig beheer. Vermijd het beschadigen van het asbestmateriaal. Controleer de toestand jaarlijks op wijzigingen.

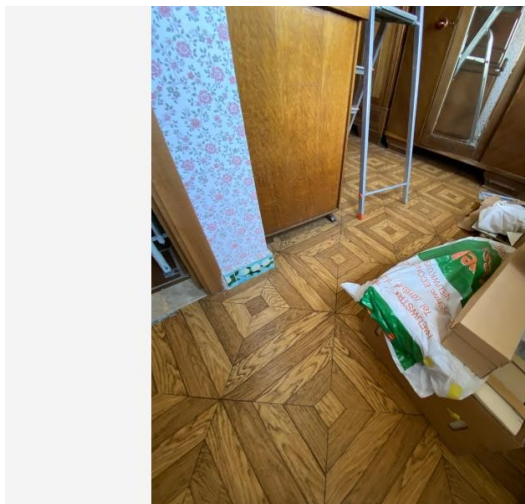
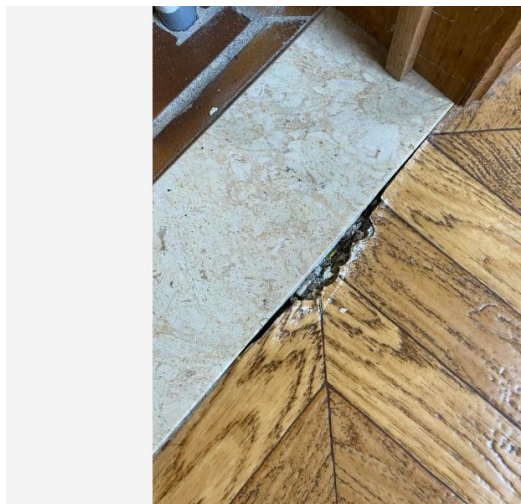
Het asbestmateriaal valt onder de mijlpaal van 2040.

Zorgvuldig beheren

| Eindbeoordeling materiaalrisico | Laag materiaalrisico en/of verlaagde kans op vezelvrijgave |

| Toestand van het materiaal | Licht beschadigd, licht verweerd. Intacte calciumsilicaatplaat of materiaal met categorie 3-gebondenheid |

| Beschrijving | Vinylzeil |
| Asbestmateriaal | Prefab - afwerking - Vloerzeil |
| Totale oppervlakte | 15,00 m <sup>2</sup> |

- Zorg voor een veilig beheer. Vermijd het beschadigen van het asbestmateriaal. Controleer de toestand jaarlijks op wijzigingen.
- Verwijder dit asbestmateriaal zo snel mogelijk. Volg de toestand goed op.

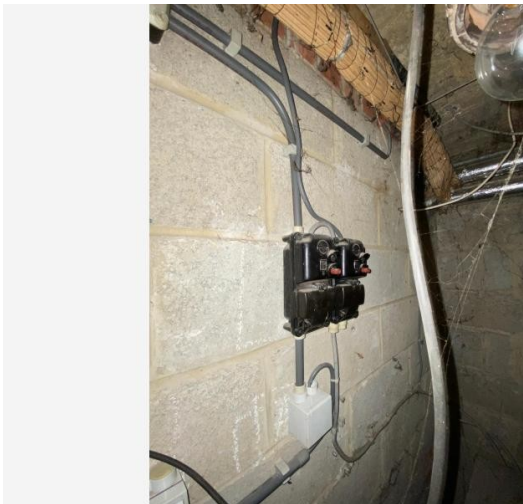
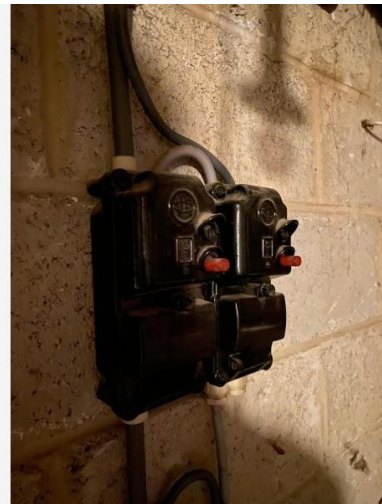
Het asbestmateriaal valt onder de mijlpaal van 2040.

Zorgvuldig beheren

| Eindbeoordeling materiaalrisico | Laag materiaalrisico en/of verlaagde kans op vezelvrijgave |

| Asbestsoort (vezeltype) | Crocidoliet aanwezig |
| Toestand van het materiaal | Onbeschadigd, niet verweerd |

| Beschrijving | Bakeliet stopcontacten en schakelaars |
| Asbestmateriaal | Plaat, paneel, tablet - Type Bakeliet |

- Zorg voor een veilig beheer. Vermijd het beschadigen van het asbestmateriaal. Controleer de toestand jaarlijks op wijzigingen.

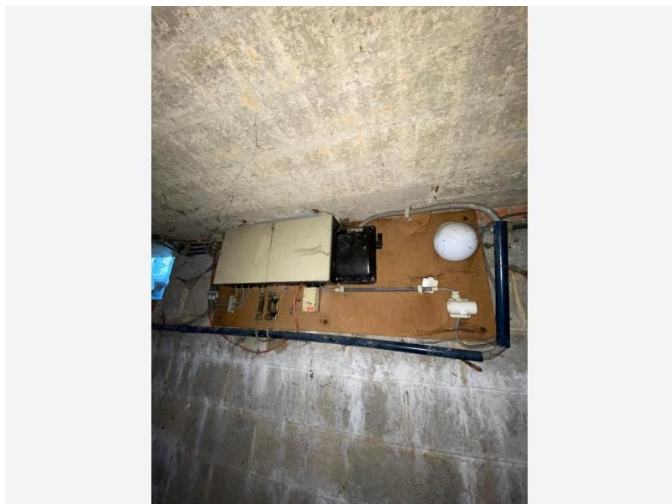
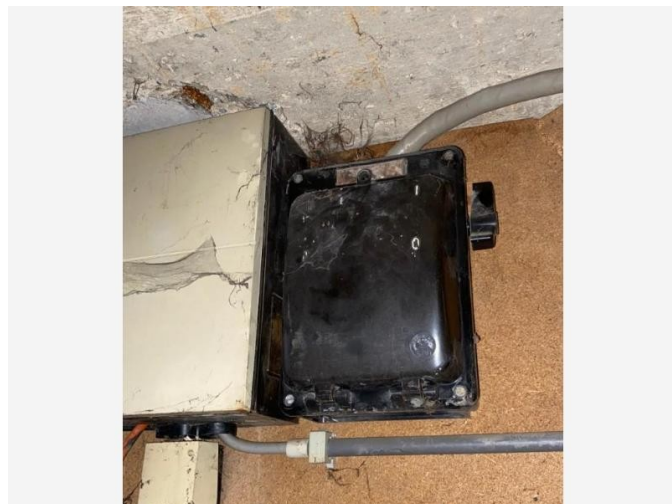
Het asbestmateriaal valt onder de mijlpaal van 2040.

Zorgvuldig beheren

| Eindbeoordeling materiaalrisico | Laag materiaalrisico en/of verlaagde kans op vezelvrijgave |

| Asbestsoort (vezeltype) | Crocidoliet aanwezig |
| Toestand van het materiaal | Onbeschadigd, niet verweerd |

- Zorg voor een veilig beheer. Vermijd het beschadigen van het asbestmateriaal. Controleer de toestand jaarlijks op wijzigingen.

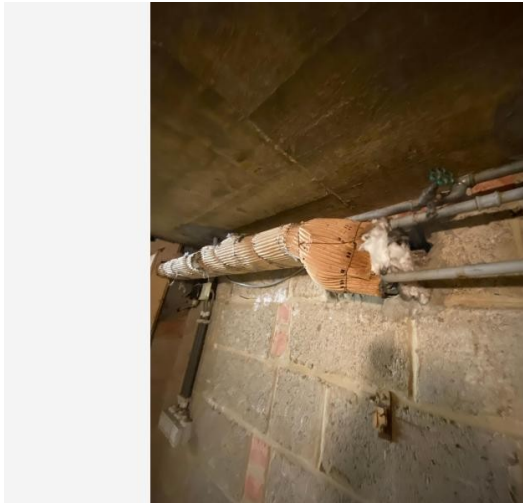
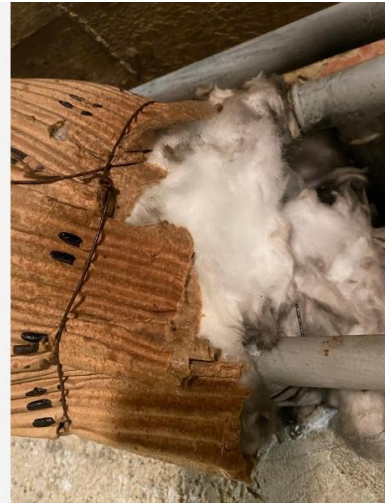
## Fiche 10: Leidingisolatie 1

Geen asbest

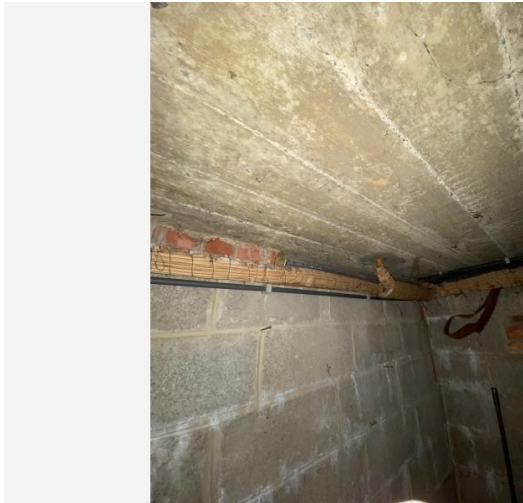
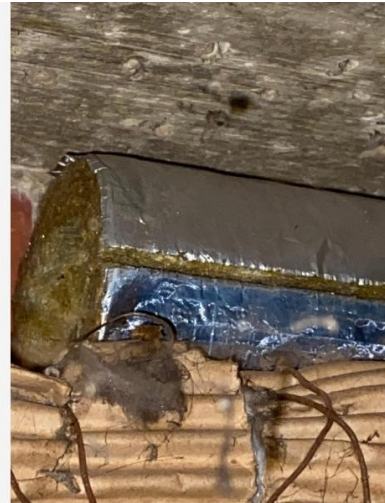
## Fiche 11: Leidingisolatie 2

Geen asbest
