# Asbestinventarisatattest

G. Vandenheuvelstr. 118, 2230 Herselt

Attestnummer : 20250822-000061.000

Uitgegeven op : 22.08.2025

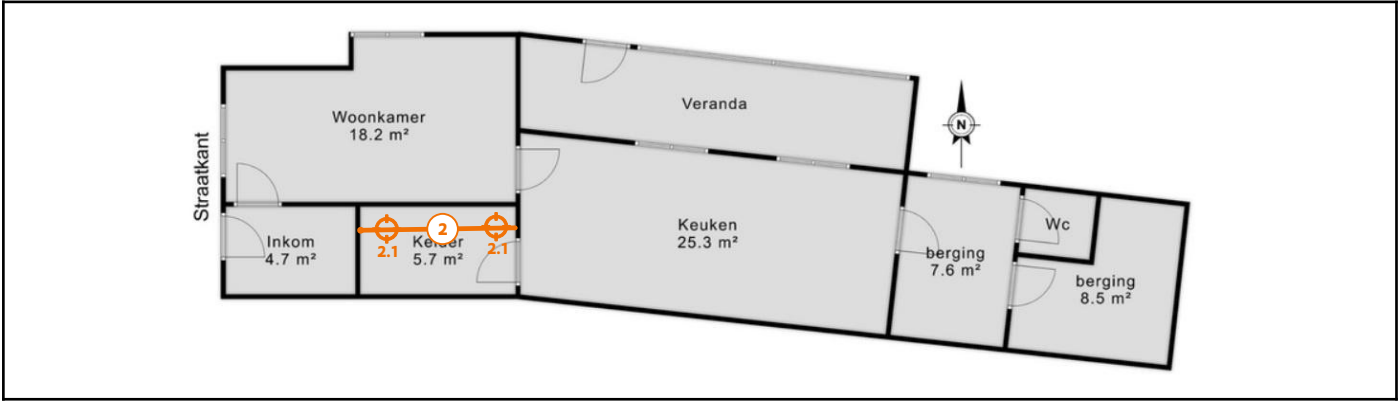
# Plan 1.5: Leidingisolatie

| Beschrijving | Type | Actie |
|---|---|---|
| 2. Leidingisolatie | Asbestmateriaal | <a href="#">Verwijderen</a> |

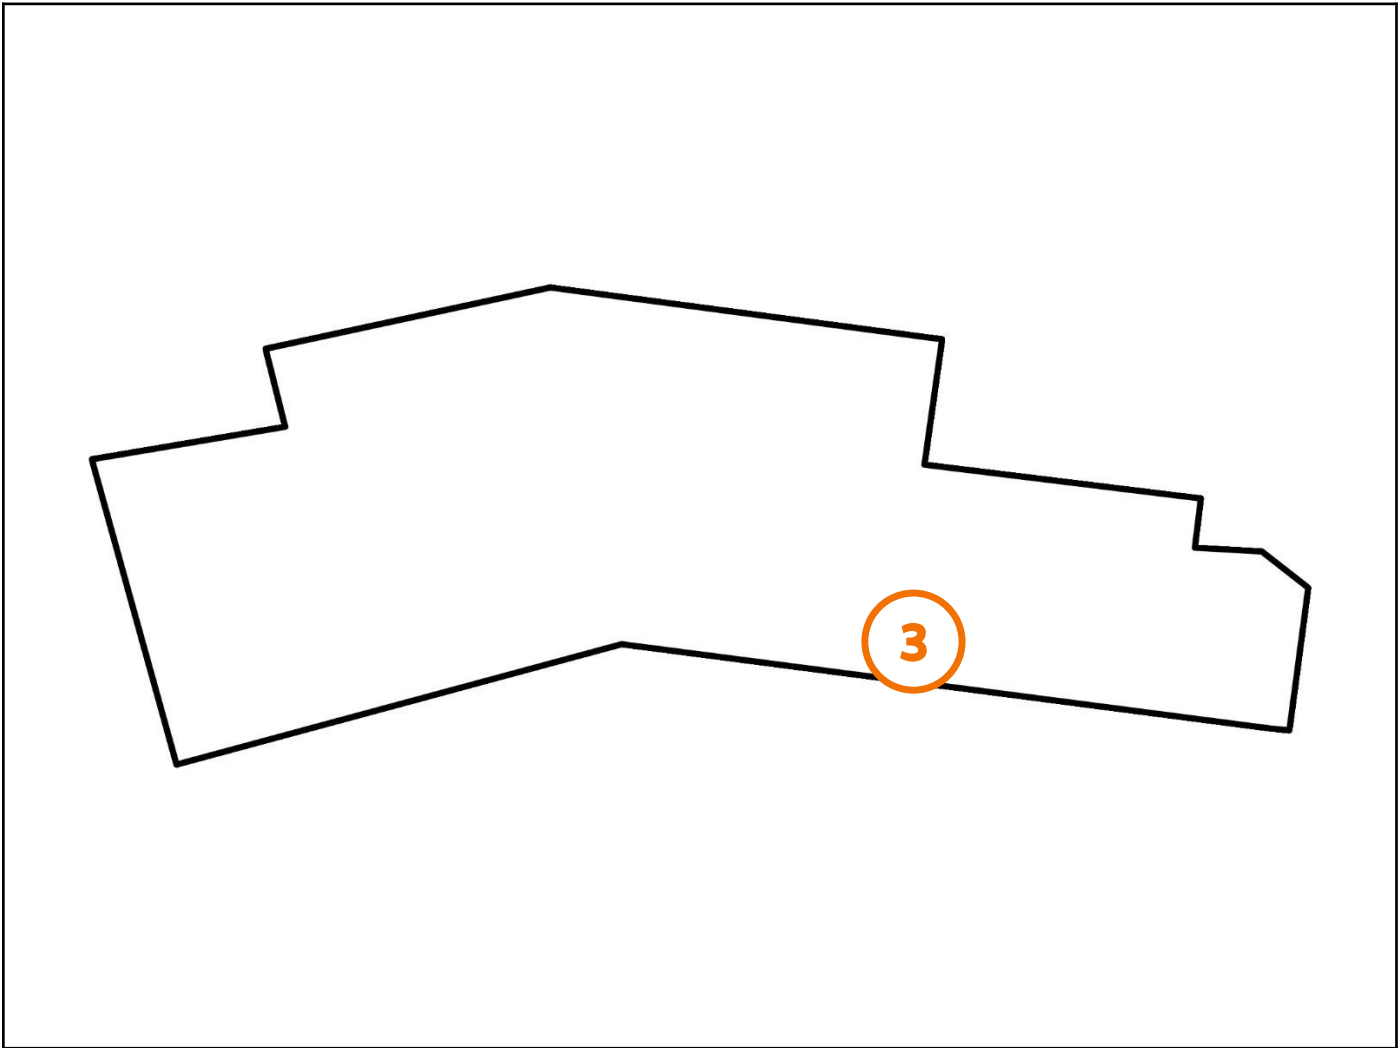
# Plan 1.8: Hoofdgebouw rookgaskanaal

| Beschrijving | Type | Actie |
|---|---|---|
| 3. Rookgaskanaal | Asbestmateriaal | Verwijderen |

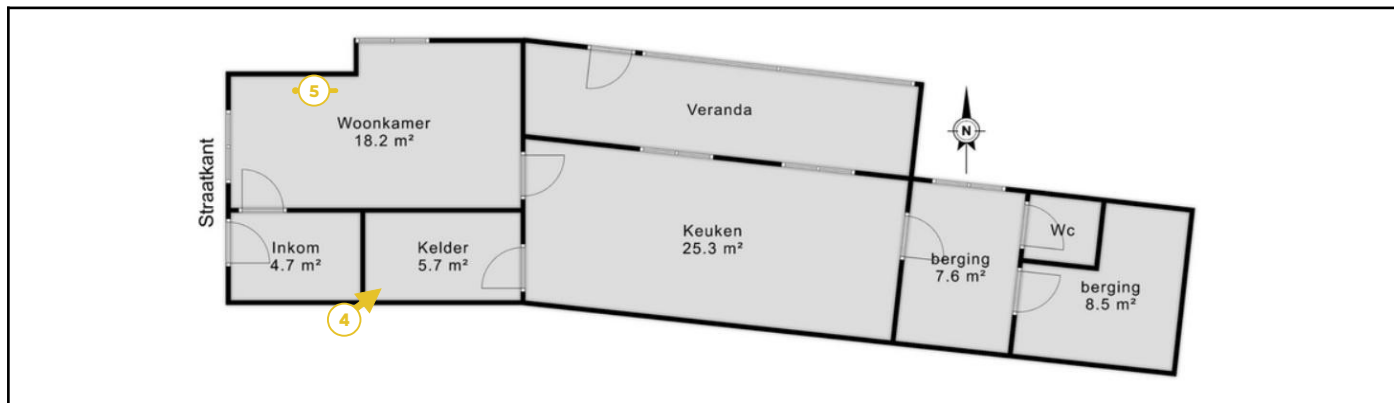
## Plan 1.9: Gelijkvloers Ac materiaal

| Beschrijving | Type | Actie |
|---|---|---|
| 4. Doorvoerbuis waterleiding (kelder) | Asbestmateriaal | Zorgvuldig beheren |
| 5. Massal kachelplaat | Asbestmateriaal | Zorgvuldig beheren |

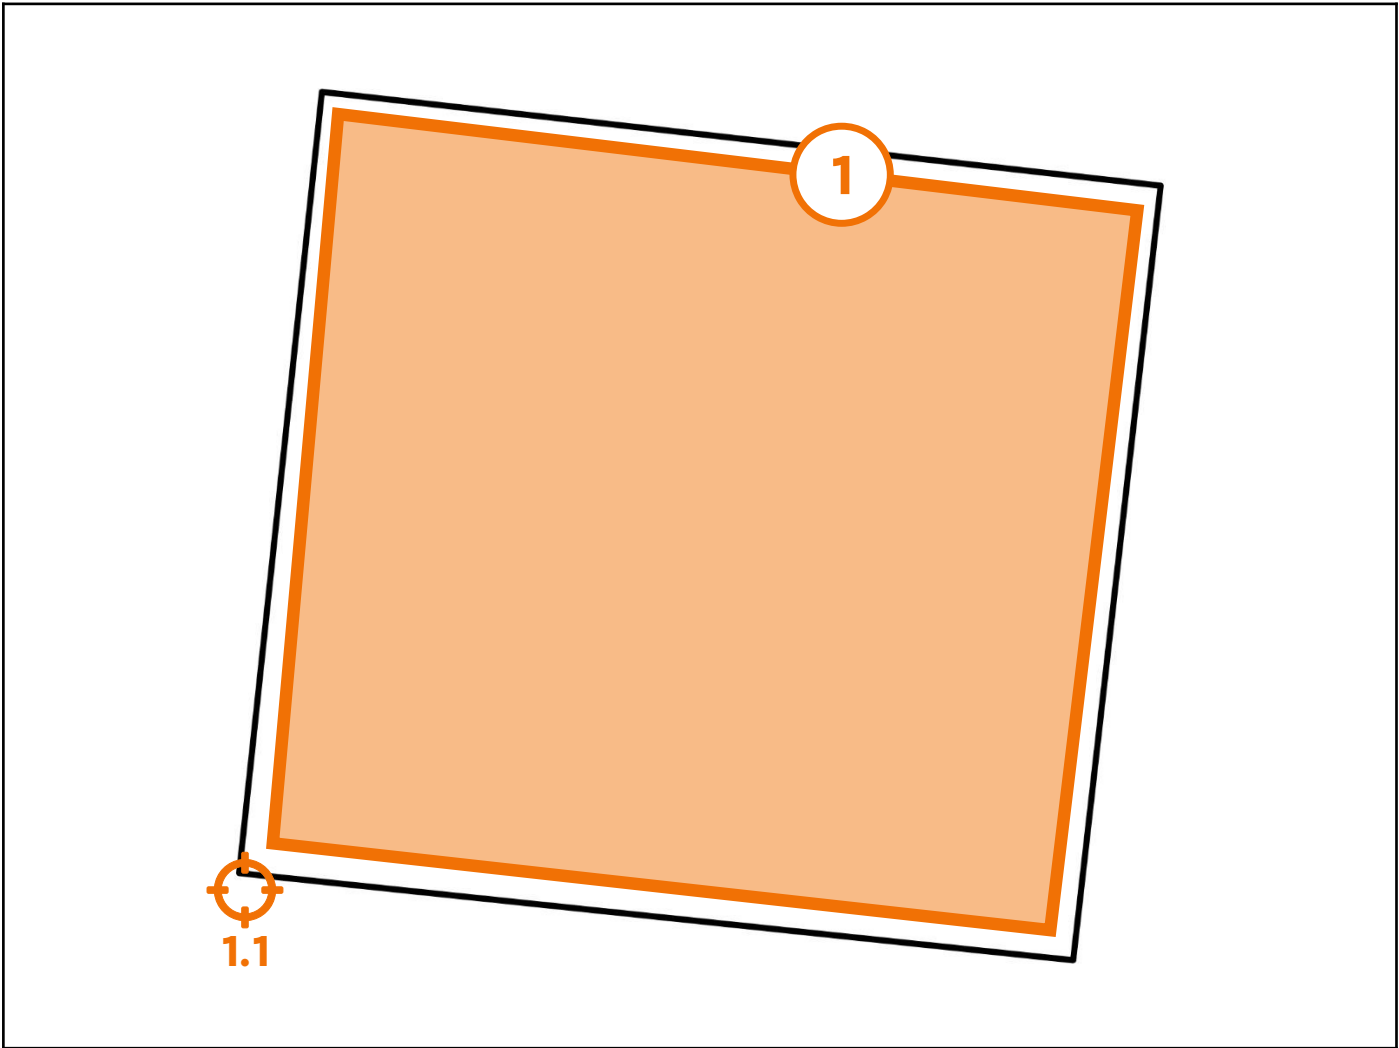
# Plan 2.1: Garage plan

| Beschrijving | Type | Actie |
|---|---|---|
| 1. Golfplaat dakbedekking garage | Asbestmateriaal | <a href="#">Verwijderen</a> |

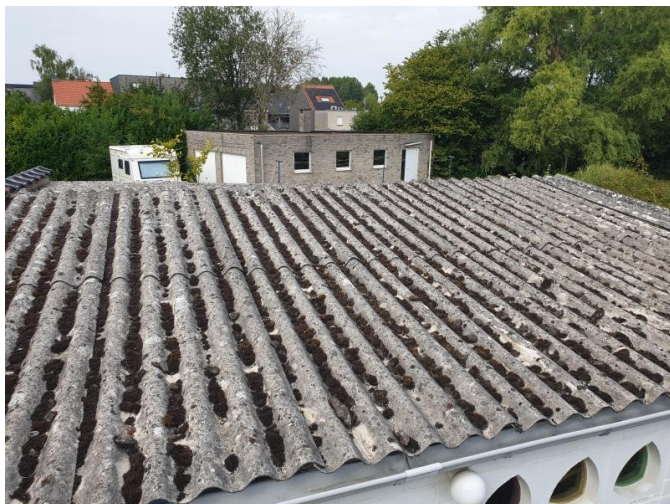
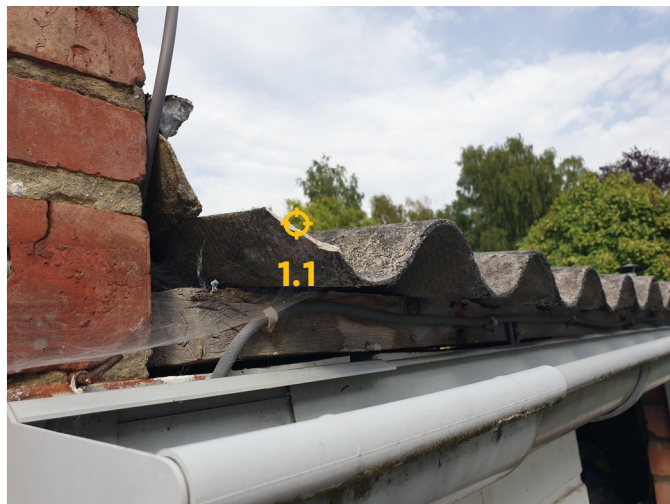
| Eindbeoordeling materiaalrisico | Verhoogd materiaalrisico en/of verhoogde kans op vezelvrijgave |

| Toestand van het materiaal | Matig beschadigd, matig verweerd |

| # | Type | Referentie | Resultaat |
|---|---|---|---|
| 1.1 | Puntmonster | MN07 | Chrysotiel |

| Opmerking | De dakbedekking van de garage bestaat uit vezelcementen golfplaten. Er werd een puntmonster genomen van de toepassing. |

Verwijderen

- Verwijder dit asbestmateriaal zo snel mogelijk. Volg de toestand goed op.
- Hemelwater dat afspoelt van asbestcement daken of gevels kan asbestdeeltjes bevatten. Gebruik het enkel voor gesloten circuits (bv. spoelen toiletten). Reinig na het vervangen van het dak of de gevel de dakgoten en regenwaterput of -ton om asbesthoudend sediment of slib te verwijderen

- Eenvoudige handelingen: mag via doe-het-zelf of door werknemer(s) met opleidingsattest eenvoudige handelingen  
Gebruik de nodige veiligheidsmaatregelen en beschermingsmaterialen (handschoenen, wegwerpoverall, minimum FFP3 mondkap, ...). De toepassingen dienen eerst goed bevochtigd te worden. Verwijder de toepassingen daarna één voor één zonder deze te beschadigen of te breken. Ze dienen in een daartoe geschikte afvalzak dubbel verpakt te worden afgevoerd. Enkel handwerktuigen of mechanische werktuigen met lage snelheid die enkel grof stof of snijdsel doen ontstaan, mogen gebruikt worden. Alle uitrusting dat in aanraking komt met asbest moeten doeltreffend en regelmatig gereinigd worden.

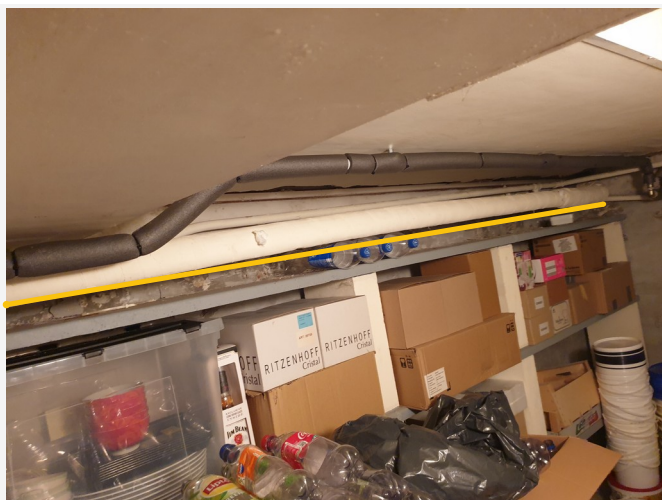
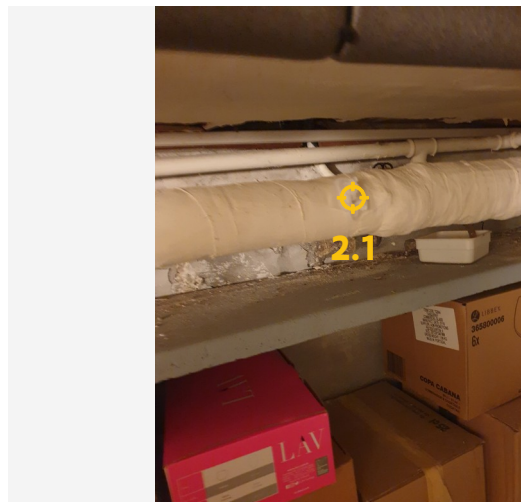
| Eindbeoordeling materiaalrisico | Verhoogd materiaalrisico en/of verhoogde kans op vezelvrijgave |

| Asbestsoort (vezeltype) | Amfibool aanwezig, uitgezonderd crocidoliet |
| Asbestconcentratie | Hoog ( $\geq 50\%$ ) |

| # | Type | Referentie | Resultaat |
|---|---|---|---|
| 2.1 | Mengmonster | MN04 | Amosiet |

| Opmerking | Inde kelder werd asbestverdachte leidingisolatie aangetroffen. Er werd een mengmonster, bestaande uit 2 monsterpunten genomen van de rechte stukken tot op de primaire drager. Er zijn geen bochten aanwezig. |

Verwijderen

- Sluit de ruimte luchtdicht af en vermijd het betreden van de ruimte.
- Scherm in afwachting van verwijdering het asbestmateriaal af van luchtstromingen en verstoring: bijvoorbeeld door het te verpakken, te fixeren, af te dekken, signalisatie - afbakening aan te brengen, ...
- Verwijder dit asbestmateriaal zo snel mogelijk. Volg de toestand goed op.
- Voer binnenluchtmetingen uit om actuele blootstellingsrisico's in de binnenlucht te monitoren.

- Hermetische zone (erkend asbestverwijderaar)  
Deze toepassing mag enkel verwijderd worden door een erkend asbestverwijderaar die de opleiding "hermetische zone" heeft gevolgd. De leidingisolatie is niet-hechtgebonden asbest en de kans op vezelvrijgave bij verwijdering is heel groot.

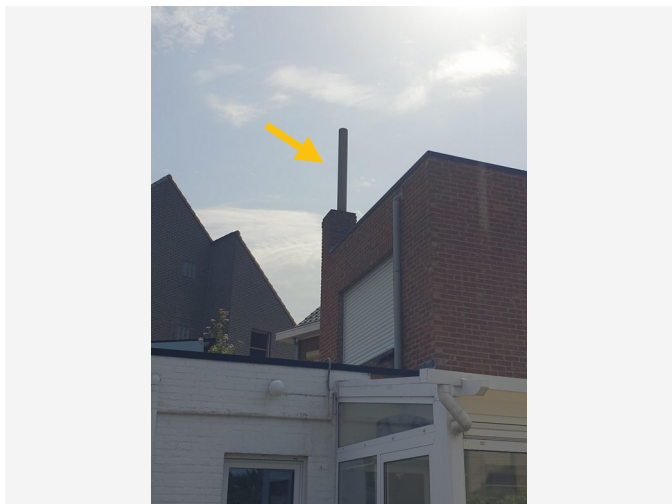
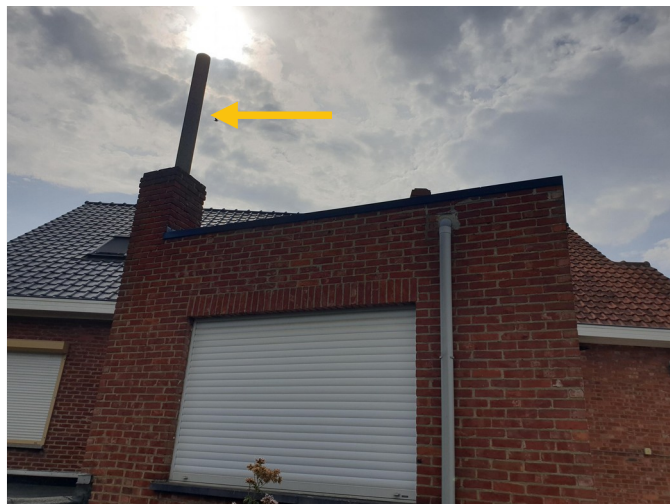
Wanneer de schouw nog in gebruik is, kunnen door de luchtstromen langs de schouw asbestdeeltjes loskomen, welke schadelijk zijn voor de gezondheid en het leefmilieu.

| Opmerking | Op het dak achteraan de woning werd een rookgaskanaal in vezelcement aangetroffen. Aangezien het dak niet bereikbaar is of betreden kan worden door een onderzoeksbeperking en het feit dat de toepassing voor een deel ingemetseld zit in de stenen schouw kan er geen correcte hoeveelheid, lengte bepaald worden zonder destructieve handelingen. Het rookgaskanaal is ook niet langs binnen inspecteerbaar/waarneembaar. |

De toepassingen dienen eerst goed bevochtigd te worden. Verwijder de toepassingen daarna zonder deze te beschadigen of te breken. Ze dienen in een daartoe geschikte afvalzak dubbel verpakt te worden afgevoerd. Enkel handwerktuigen of mechanische werktuigen met lage snelheid die enkel grof stof of snijdsel doen ontstaan, mogen gebruikt worden. Alle uitrusting dat in aanraking komt met asbest moeten doeltreffend en regelmatig gereinigd worden.

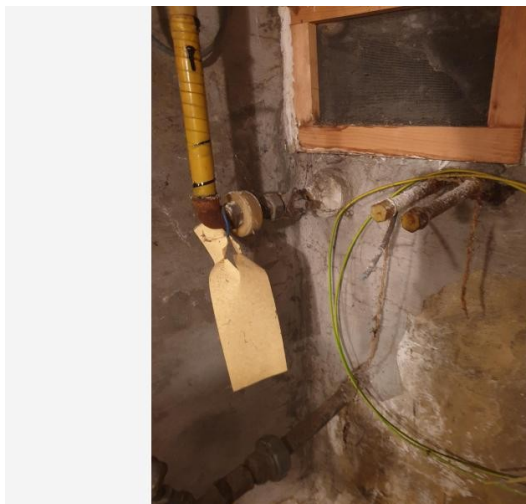
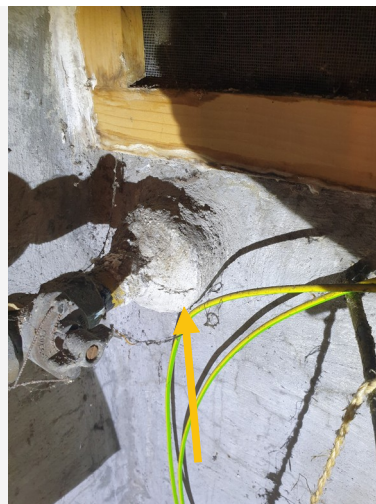
| Opmerking | <p>In de kelder werd een vezelcementen doorvoerbuis aangetroffen. De buis werd vroeger gebruikt als waterleiding om de woning te voorzien van drinkwater. De doorvoer werd niet verwijderd door de drinkwatermaatschappij, maar wordt gebruikt om de recentere PVC-flexibels binnen in de woningen te brengen. De doorvoer is wel dicht gesmeerd met cement waardoor de toepassing gefixeerd is.</p> <p>Aangezien de toepassing voor een groot deel versmeerd zit in de fundering van de woning kan er geen correcte hoeveelheid/lengte bepaald worden.</p> <p>De vermelde oppervlaktes, diktes en volumes zijn een beredeneerde en benaderde schatting. Er worden geen rechten verleend aan deze oppervlaktes/diktes/volumes.</p> |

Gebruik de nodige veiligheidsmaatregelen en beschermingsmaterialen (handschoenen, wegwerpoverall, minimum FFP3 mondkap, ...). De toepassingen dienen eerst goed bevochtigd te worden. Verwijder de toepassingen daarna één voor één zonder deze te beschadigen of te breken. Ze dienen in een daartoe geschikte afvalzak dubbel verpakt te worden afgevoerd. Enkel handwerktuigen of mechanische werktuigen met lage snelheid die enkel grof stof of snijdsel doen ontstaan, mogen gebruikt worden. Alle uitrusting die in aanraking komt met asbest moeten doeltreffend en regelmatig gereinigd worden.

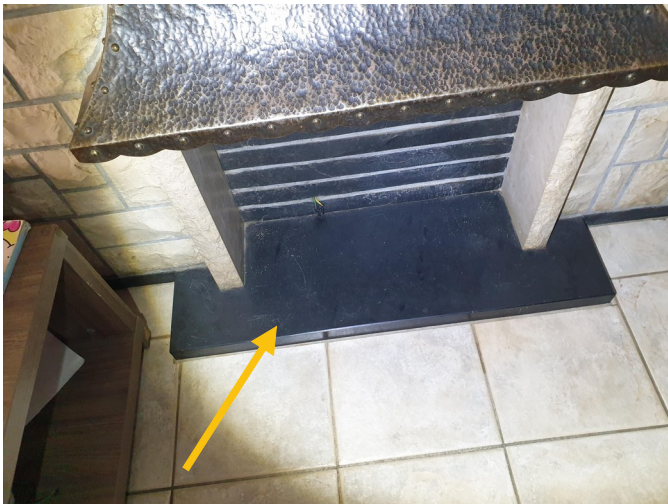
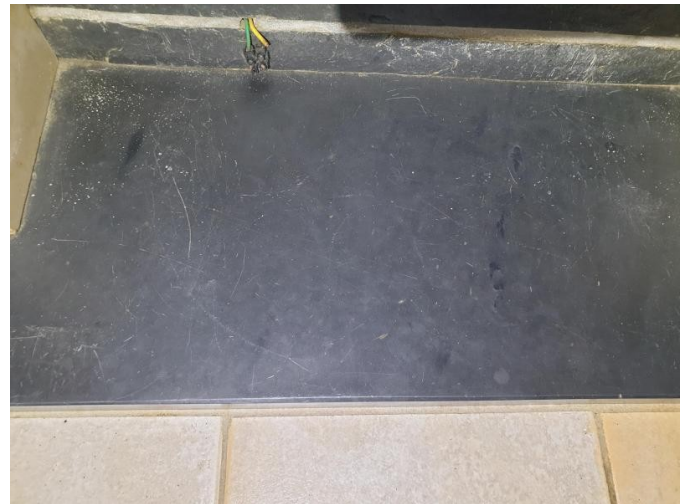
| Opmerking | De kachelplaat onder de kachel in de woonkamer heeft de typische karakteristieken, zijnde diep zwarte, niet blinkende kleur, geen aanwezigheid van fosielen of kwarts, wel aanwezigheid van witte vezelbundels zichtbaar op het oppervlak. |

- Eenvoudige handelingen: mag via doe-het-zelf of door werknemer(s) met opleidingsattest eenvoudige handelingen  
Gebruik de nodige veiligheidsmaatregelen en beschermingsmaterialen (handschoenen, wegwerpoverall, minimum FFP3 mondmasker,...). Verwijder eerst de kachel en maak het materiaal rond de kachelplaat los. De toepassingen dienen eerst goed bevochtigd te worden. Verwijder de toepassingen daarna voorzichtig, zonder deze te beschadigen of te breken. Ze dienen in een daartoe geschikte afvalzak dubbel verpakt te worden afgevoerd. Enkel handwerktuigen of mechanische werktuigen met lage snelheid die enkel grof stof of snijdsel doen ontstaan, mogen gebruikt worden. Alle uitrusting dat in aanraking komt met asbest moeten doeltreffend en regelmatig gereinigd worden.

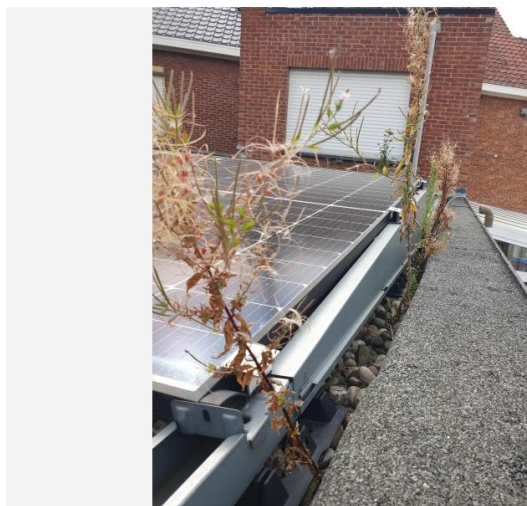
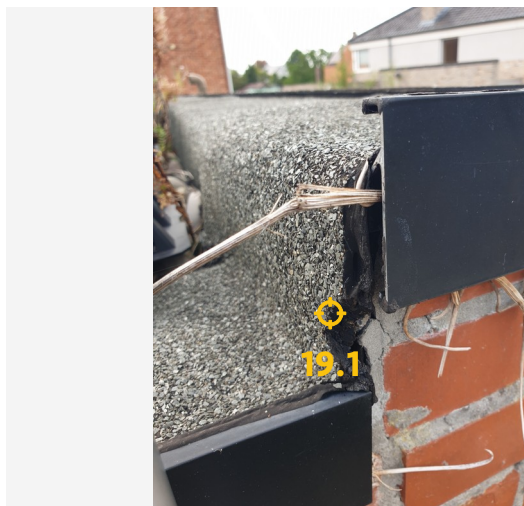
## Fiche 19: Roofing woning

| Opmerking | <p>Op het dak van de achterbouw van de woning werd roofing met grindbelasting aangetroffen. Er werd een puntstaal genomen van de toplaag aan de rand. Er werd niet bemonsterd tot op de drager om het risico op lekkage te vermijden, hierdoor kan er geen uitsluitsel gegeven worden over eventueel aanwezigheid van onderliggende "oude" roofing.</p> <p>De vermelde oppervlaktes, diktes en volumes zijn een beredeneerde en benaderde schatting. Er worden geen rechten verleend aan deze oppervlaktes/diktes/volumes.</p> |
