Asbestinventarisatetest

Wijgmaalsesteenweg 47, 3150 Haacht

Attestnummer : 20260310-000214.000

Uitgegeven op : 10.03.2026

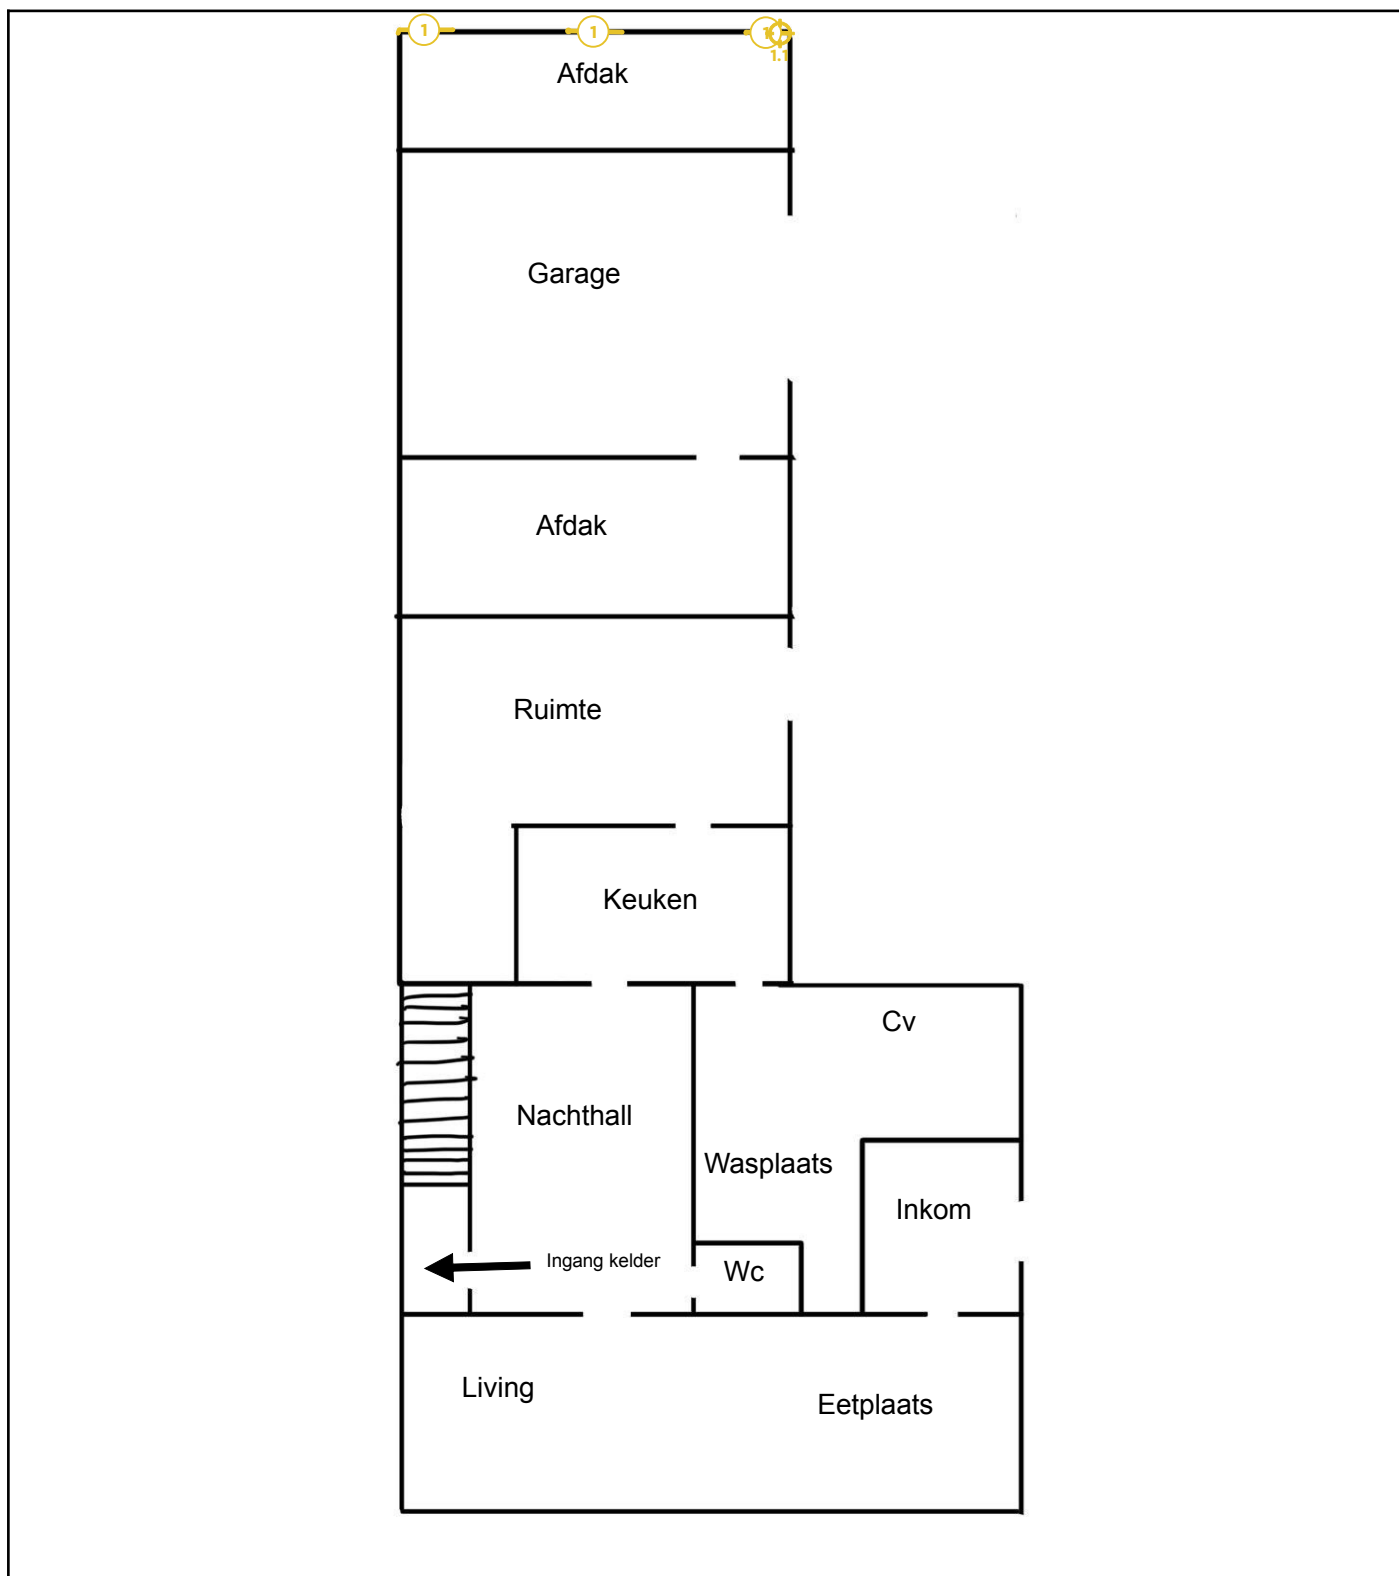
Plan 1.3: Grondplan gelijkvloers

1. Steunpalen afdak van garage	Asbestmateriaal	Zorgvuldig beheren
1.1 Code: 56498/04	Puntmonster	-

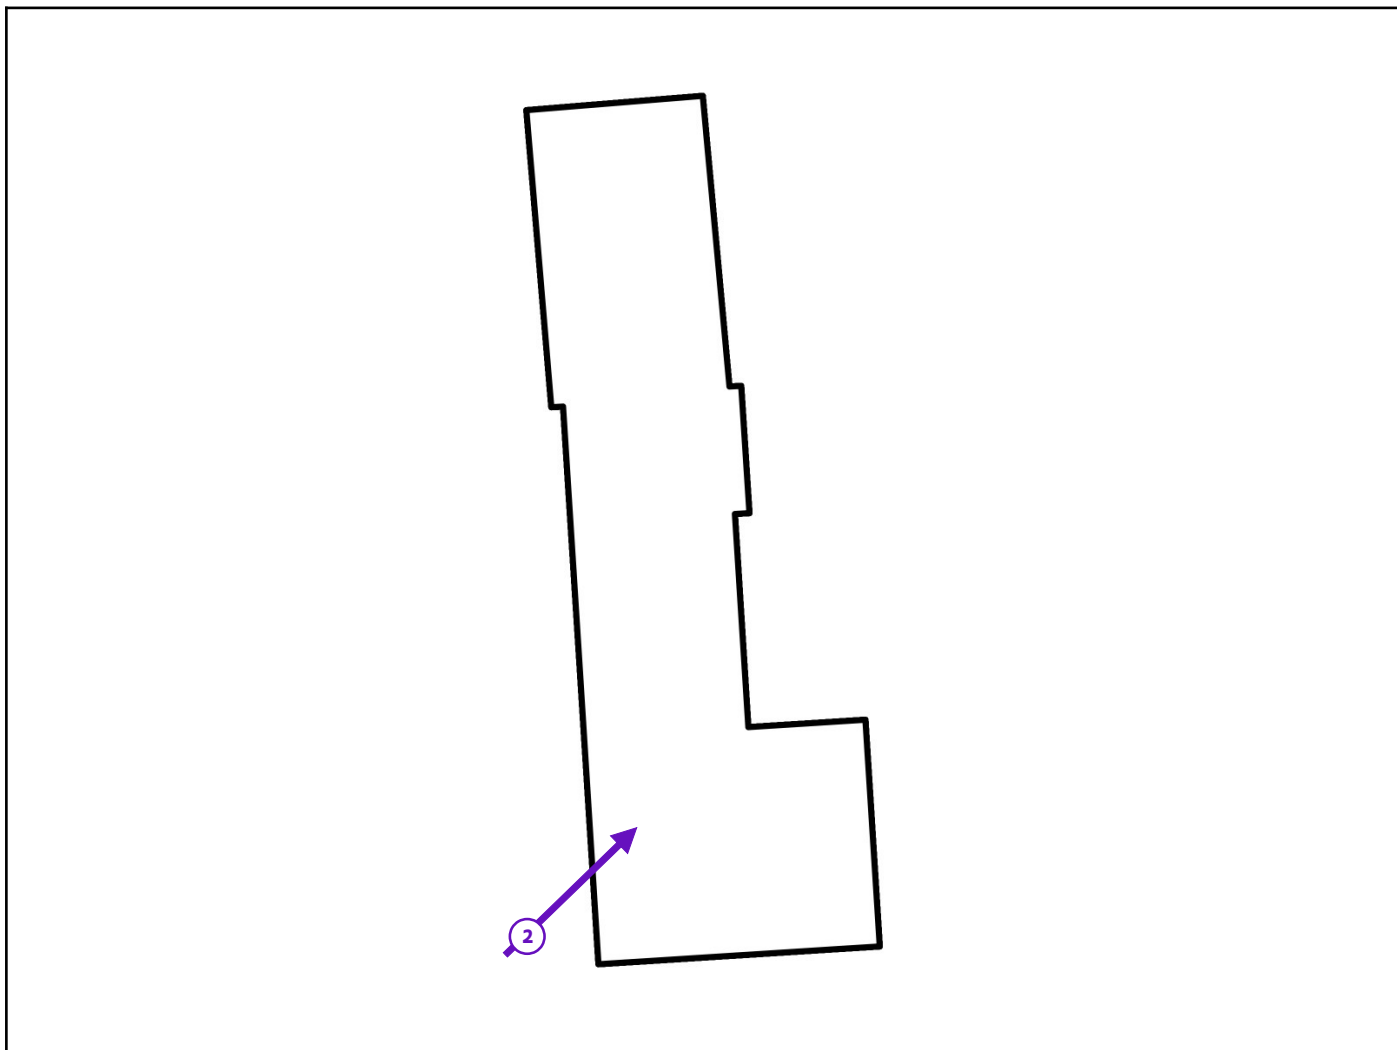
Plan 1.10: Woning plan

Beschrijving	Type	Actie
2. Schouw	Beperking	-

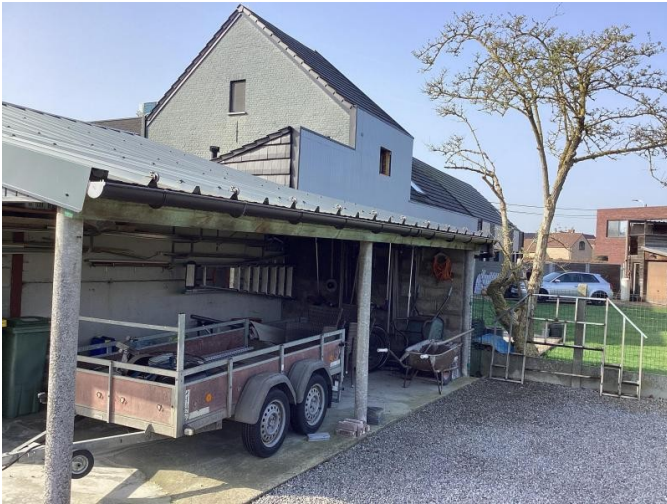
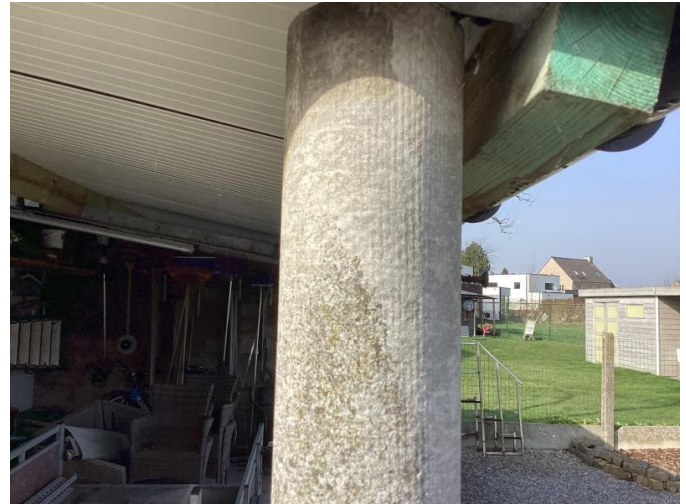
Het asbestmateriaal valt onder de mijlpaal van 2040.

Eindbeoordeling materiaalrisico	Laag materiaalrisico en/of verlaagde kans op vezelvrijgave
---------------------------------	--

Gebondenheid	Categorie 1: hechtgebonden in oorsprong
Asbestsoort (vezeltype)	Alleen chrysotiel
Asbestconcentratie	Laag (< 50%)
Afschermingsgraad van het gehele materiaal	Geheel of deels vrij aan de buitenlucht
Toestand van het materiaal	Licht beschadigd, licht verweerd. Intact calciumsilicaatmateriaal of categorie III 'gebondenheid'

#	Type	Referentie	Resultaat
1.1	Puntmonster	56498/04	Chrysotiel

Beschrijving	Steunpalen afdak van garage
Omgeving	Buiten
Primaire drager	Fundering-draagstructuur (horizontaal, verticaal)
Asbestmateriaal	Verloren bekisting - Buis, koker
Bindmiddel van asbestmateriaal	Cement
Gebondenheid op basis van bindmiddel	Hecht
Hoeveelheid (lengte - omtrek - dikte - aantal)	<ul style="list-style-type: none">• 2,00 m - 10,00 cm - 1,00 cm - 3 stuks
Totaal volume	0,006 m ³
Eenvoudig bereikbaar	Ja
Bevestigingswijze	<ul style="list-style-type: none">• Verlijmd, ingegoten, versmeerd
Identificatiemethode	Een monstername door de asbestdeskundige met laboanalyse door een asbestlabo.
Destructieve handeling voor identificatie	Nee

- Zorg voor een veilig beheer. Vermijd het beschadigen van het asbestmateriaal. Controleer de toestand jaarlijks op wijzigingen.

- Eenvoudige handelingen: mag via doe-het-zelf of door werknemer(s) met opleidingsattest eenvoudige handelingen
De eigenaars mogen dit zelf verwijderen aangezien het gaat over een Hechtgebonden asbest materiaal die niet beschadigd is en perfect bereikbaar is om deze op een veilige manier te verwijderen. Bekijk hieromtrent zeker onderstaande link en het Codex boek VI

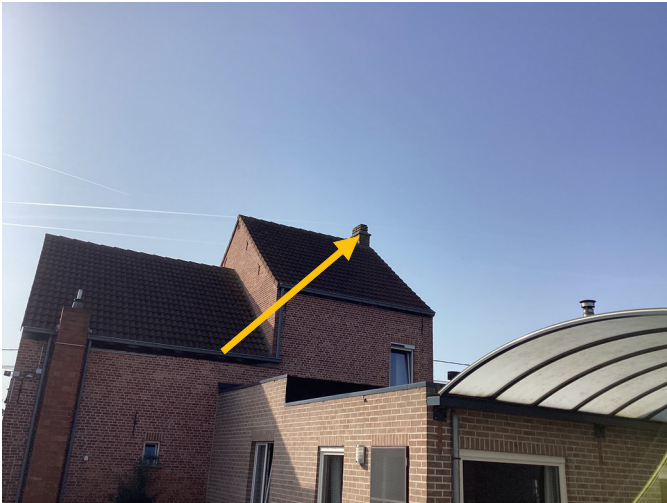
Situeringfoto

Tijdelijke beperking

Reden: Het te onderzoeken materiaal situeert zich hoger dan 3,50 m te rekenen vanaf een veilige ondergrond

Uitleg van de asbestdeskundige: De aanwezige schouw kon niet worden geïnspecteerd aangezien deze zich bevindt op een hoogte van meer dan 3,50 meter en hierdoor volgens de Codex Welzijn op het Werk niet op een veilige manier bereikbaar is zonder bijkomende voorzieningen.

Voor een veilige en correcte inspectie dient de eigenaar een hoogtewerker of een gelijkwaardige veilige toegang te voorzien. Aangezien dit niet op korte termijn kan worden opgelost, wordt deze beperking als Middellange termijnbeperking geregistreerd.

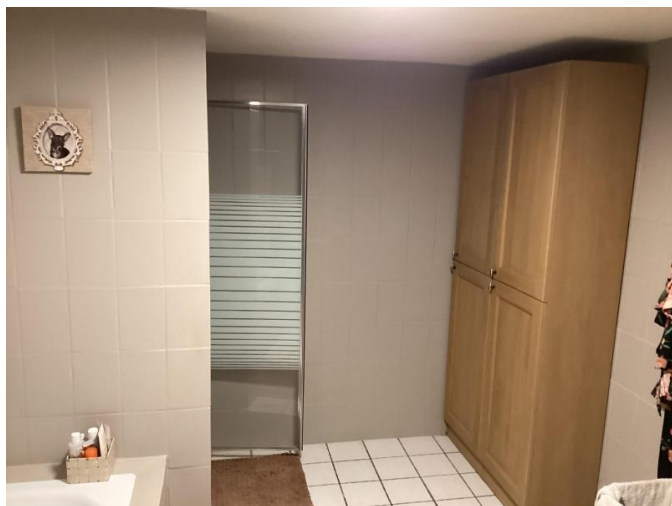
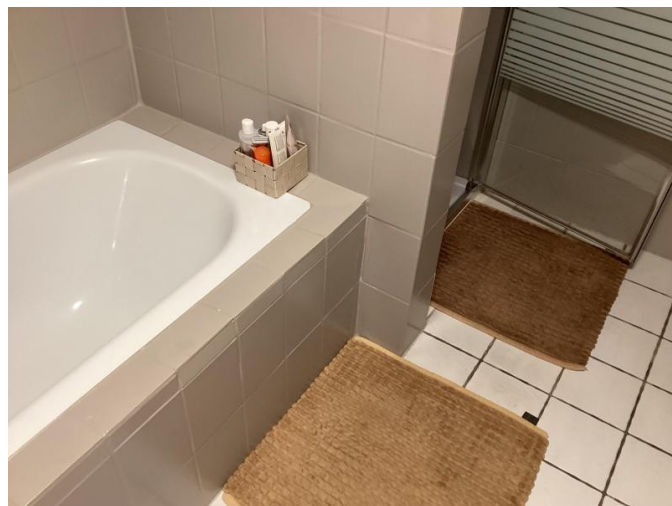
Informatie over een niet-asbestverdacht materiaal

Tijdens de uitgevoerde asbestinventarisatie zijn bepaalde constructiedelen niet volledig visueel of fysiek toegankelijk geweest. Dit betreft onder andere afwerkingen zoals betegelde wanden, valse wanden, verlaagde plafonds of andere afwerkingen die geen directe inkijk toelaten.

Hierdoor kan niet met zekerheid worden vastgesteld welke materialen zich hierachter bevinden en of er mogelijk asbesthoudende toepassingen aanwezig zijn. Bij eventuele toekomstige verbouwings-, renovatie- of sloopwerken waarbij deze verborgen zones worden geopend, dient steeds rekening gehouden te worden met de mogelijkheid dat er alsnog asbesthoudende materialen aangetroffen kunnen worden. In dat geval is aanvullend onderzoek aangewezen alvorens de werkzaamheden verder te zetten.

Basis voor advies	De asbestdeskundige beoordeelt het materiaal als niet-asbestverdacht.
-------------------	---

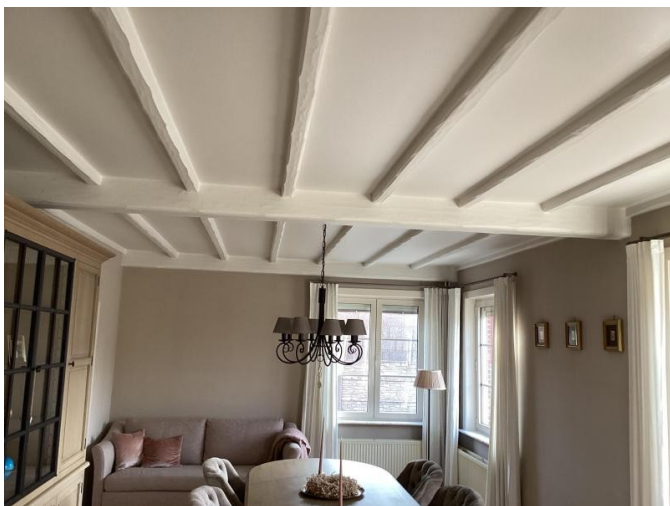
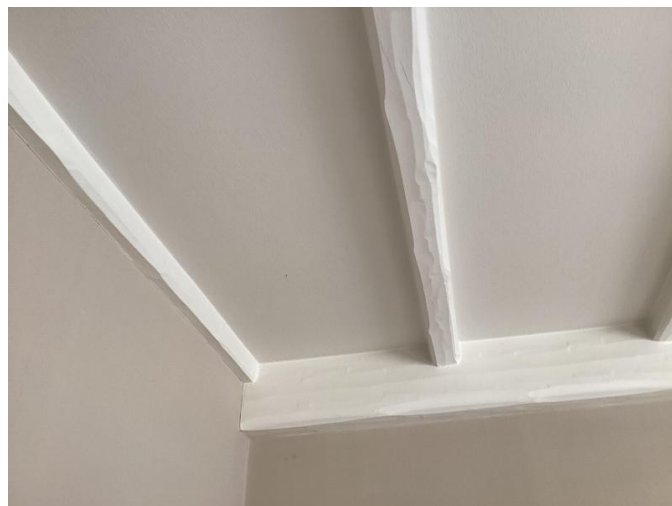
Informatie over een niet-asbestverdacht materiaal

De plafonds van deze constructie zijn volledig uitgevoerd als valse plafonds. Hierdoor waren de achterliggende constructies en materialen niet zichtbaar en konden deze niet visueel worden geïnspecteerd conform het OVAM-inspectieprotocol. Bijgevolg kon niet worden vastgesteld welke materialen zich achter de valse plafonds bevinden. De aanwezigheid van asbestverdachte materialen kan in deze situatie niet worden uitgesloten.

Basis voor advies	De asbestdeskundige beoordeelt het materiaal als niet-asbestverdacht.
-------------------	---

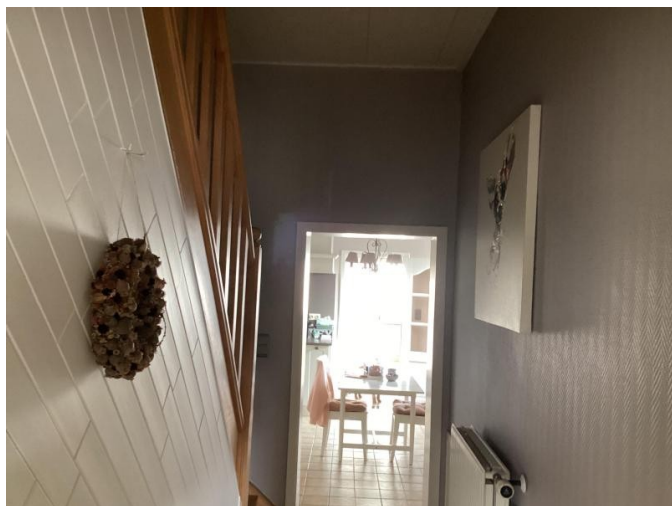
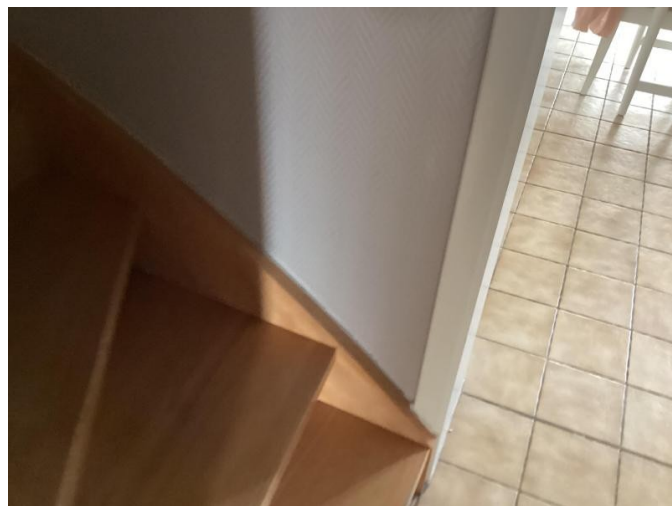
Fiche 5: Pleisterwerk muren

Geen asbest

#	Type	Referentie	Resultaat
5.1	Mengmonster	56498/01	Geen asbest

Beschrijving	Pleisterwerk muren
Omgeving	Binnen
Primaire drager	Binnenwand
Bindmiddel van materiaal	Gips - kalk
Gebondenheid op basis van bindmiddel	Niet-hechtgebonden
Hoeveelheid (oppervlakte - dikte - aantal)	• 187,00 m ² - 1,00 cm - 1 stuk
Totaal volume	1,87 m ³
Identificatiemethode	Een monstername door de asbestdeskundige met laboanalyse door een asbestlabo.
Destructieve handeling voor identificatie	Nee
Opmerking	<p>Er zijn stalen genomen op de voorgeschreven en toegankelijke plaatsen, met name op locaties waar pleisterwerk aanwezig is.</p> <p>Trap.</p> <p>Eetplaats.</p> <p>Keuken.</p> <p>Cv.</p> <p>Bij enkele muren is vastgesteld dat deze deels zijn bezet, waardoor het niet volledig zichtbaar is wat zich hierachter bevindt. Het is daarom mogelijk dat er achter deze bezette muren verdachte materialen aanwezig zijn, welke niet direct kunnen worden geïnspecteerd of bemonsterd.</p>

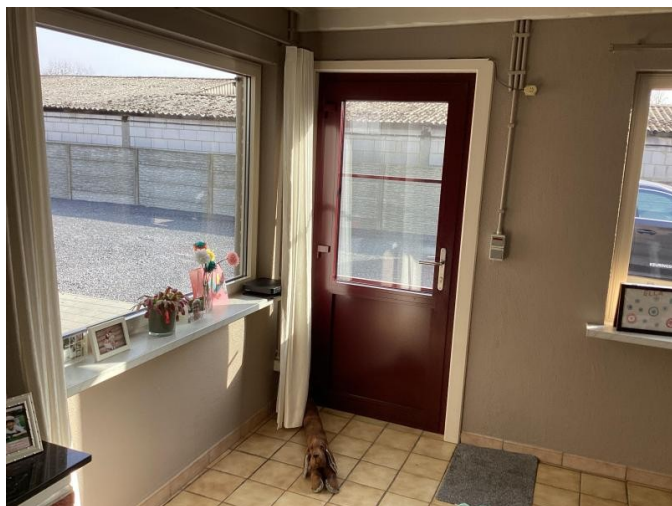
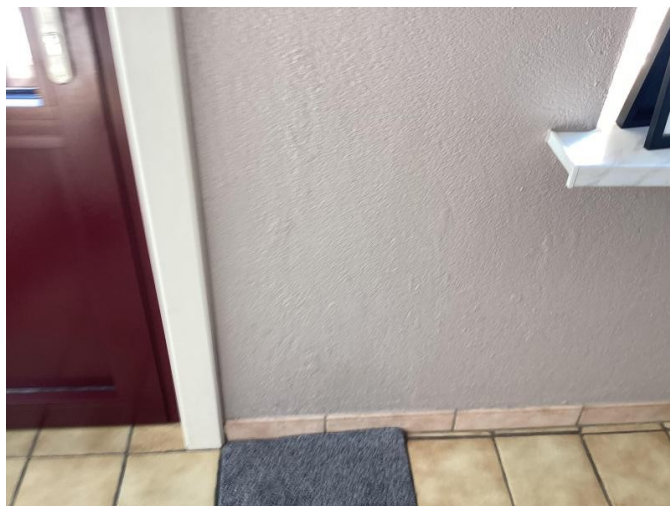
Fiche 6: Muren ruimte

Geen asbest

#	Type	Referentie	Resultaat
6.1	Mengmonster	56498/03	Geen asbest

Beschrijving	Muren ruimte
Omgeving	Binnen
Primaire drager	Binnenwand
Bindmiddel van materiaal	Gips - kalk
Gebondenheid op basis van bindmiddel	Niet-hechtgebonden
Hoeveelheid (oppervlakte - dikte - aantal)	• 17,00 m ² - 1,00 cm - 1 stuk
Totaal volume	0,17 m ³
Identificatiemethode	Een monstername door de asbestdeskundige met laboanalyse door een asbestlabo.
Destructieve handeling voor identificatie	Nee

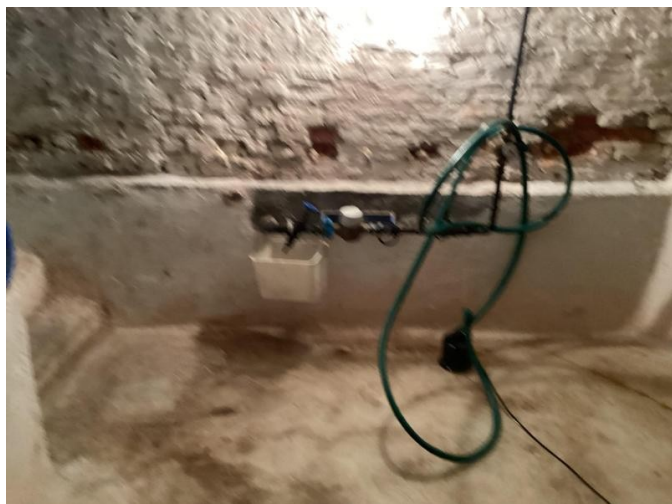
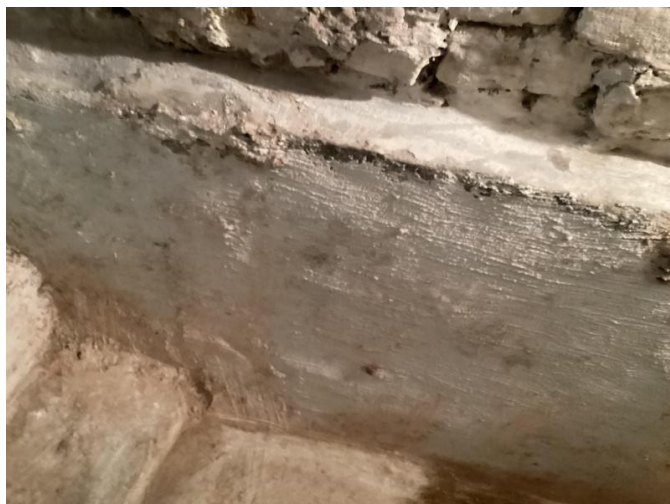
Fiche 7: Muren kelder

Geen asbest

#	Type	Referentie	Resultaat
7.1	Mengmonster	56498/02	Geen asbest

Beschrijving	Muren kelder
Omgeving	Binnen
Primaire drager	Binnenwand
Bindmiddel van materiaal	Cement
Gebondenheid op basis van bindmiddel	Hecht
Hoeveelheid (gewicht - aantal)	<ul style="list-style-type: none">• 79,00 kg - 1 stuk
Totaal gewicht	79,00 kg
Identificatiemethode	Een monstername door de asbestdeskundige met laboanalyse door een asbestlabo.
Destructieve handeling voor identificatie	Nee
