# Asbestinventarisatetest

Diestsesteenweg 80, 3210 Lubbeek

Attestnummer : 20260203-000441.000

Uitgegeven op : 03.02.2026

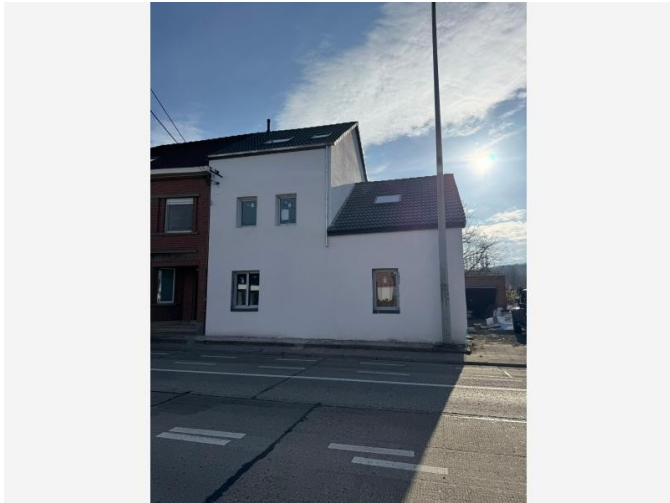
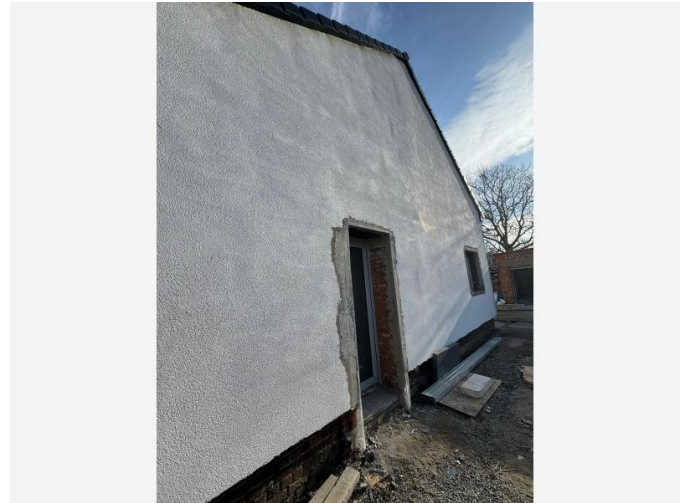
De crepi aan de buitengevel werd na Sept 2025 aangebracht. Dit werd aangetoond met foto's van voor en na de werken.

<b>Basis voor advies</b>	De asbestdeskundige beoordeelt het materiaal als niet-asbestverdacht.
<b>Primaire drager</b>	Wand buitenschil
<b>(Asbest)materiaal</b>	In-situ afwerkingslagen - Crepi

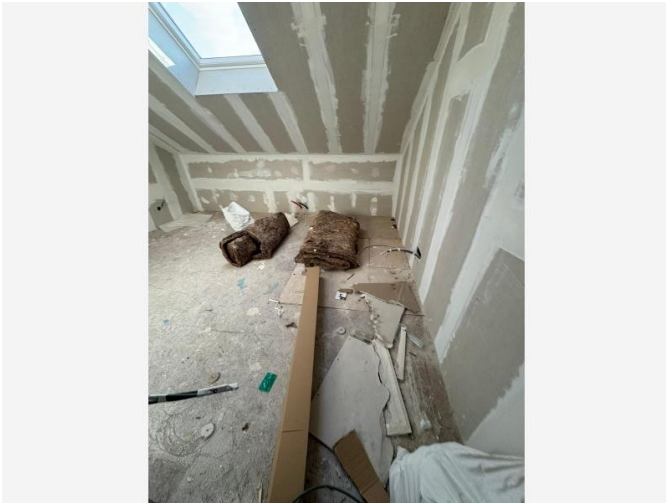
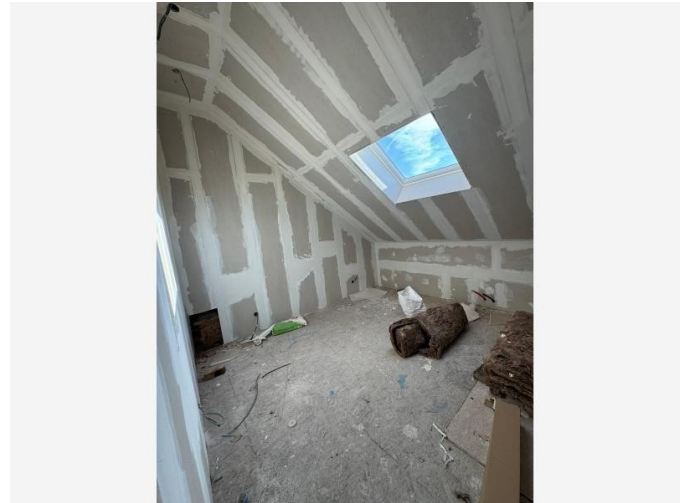
De woning heeft gipskartonnen plafonds en gipskartonnen wanden.

Basis voor advies	De asbestdeskundige beoordeelt het materiaal als niet-asbestverdacht.
-------------------	---

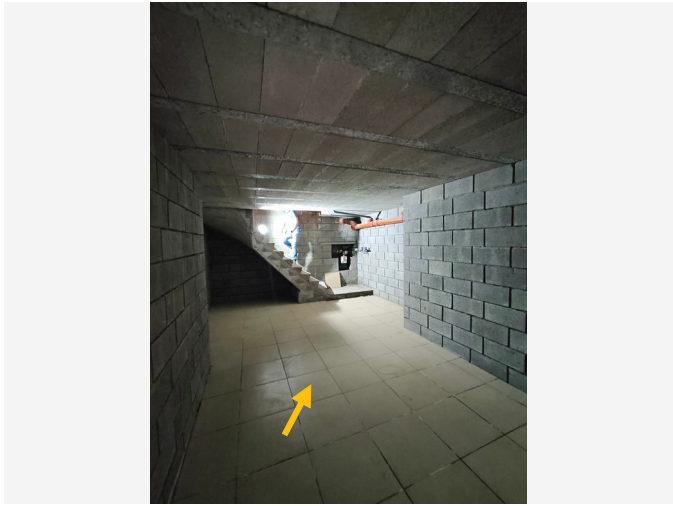
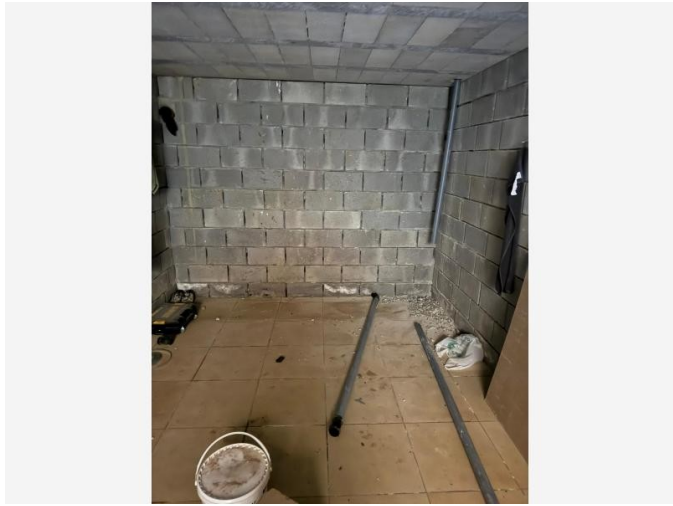
De kelder werd gecontroleerd. Er werden geen asbest-verdachte materialen aangetroffen.

<b>Basis voor advies</b>	De asbestdeskundige beoordeelt het materiaal als niet-asbestverdacht.
--------------------------	---

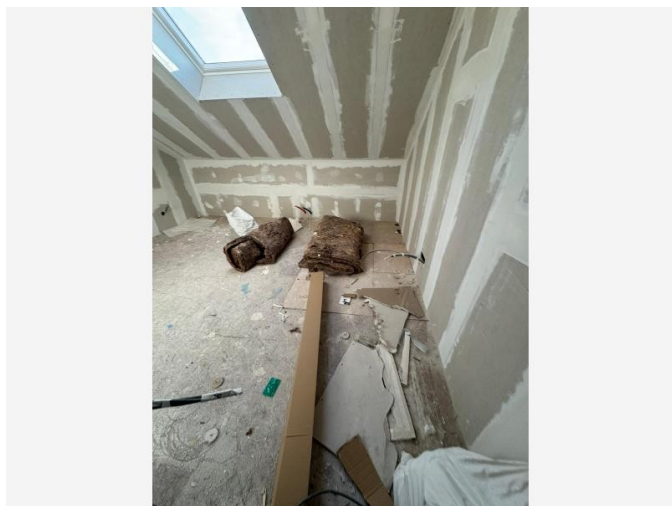
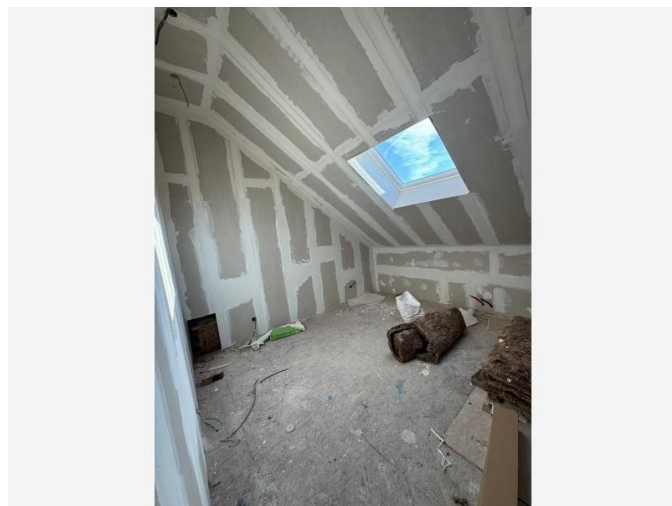
De woning heeft zeer recente gipskartonnen plafonds en gipskartonnen wanden.

Basis voor advies	De asbestdeskundige beoordeelt het materiaal als niet-asbestverdacht.
-------------------	---

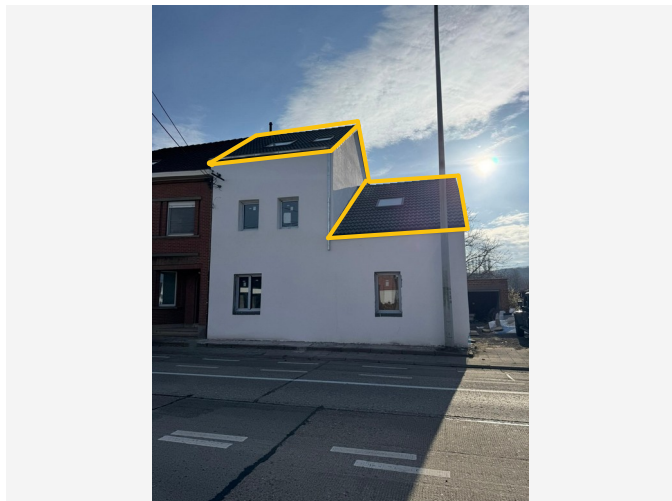
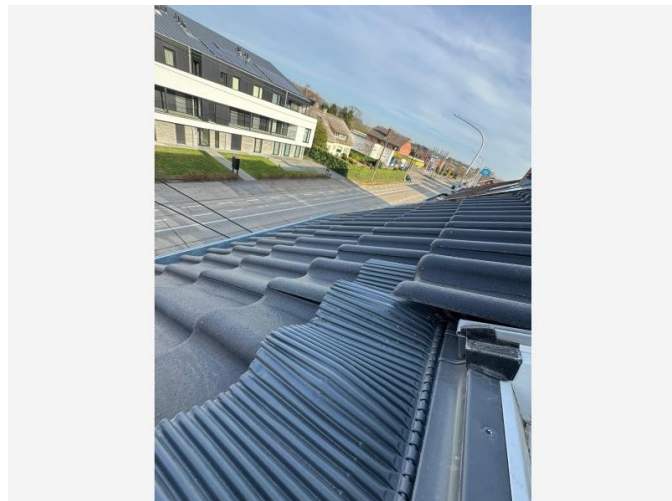
## Fiche 9: Dakbedekking

Beschrijving	Notitie	Terug te vinden op plannen
Fiche 5: Afdichtingsmateriaal schrijnwerk	De mastiek en kit van de ramen werden gecontroleerd en worden als niet-asbestverdacht beschouwd.	-
Fiche 6: Rookgaskanalen	Er is één nieuw rookgaskanaal van PVC, niet asbestverdacht.	-
Fiche 7: Onderdak woning	Er werd nagekeken of er zich asbestverdachte materialen in het dak of onderdak bevinden en dit is niet het geval.	-
Fiche 8: Pleisterwerk wanden en plafonds	Er is geen pleisterwerk aanwezig in de woning.	-
Fiche 9: Dakbedekking	Het dak bestaat uit gebakken dakpannen.	-
