Asbestinventarisatetest

Rillaarse Baan 337, 3200 Aarschot

Attestnummer : 20260420-000454.001

Uitgegeven op : 20.04.2026

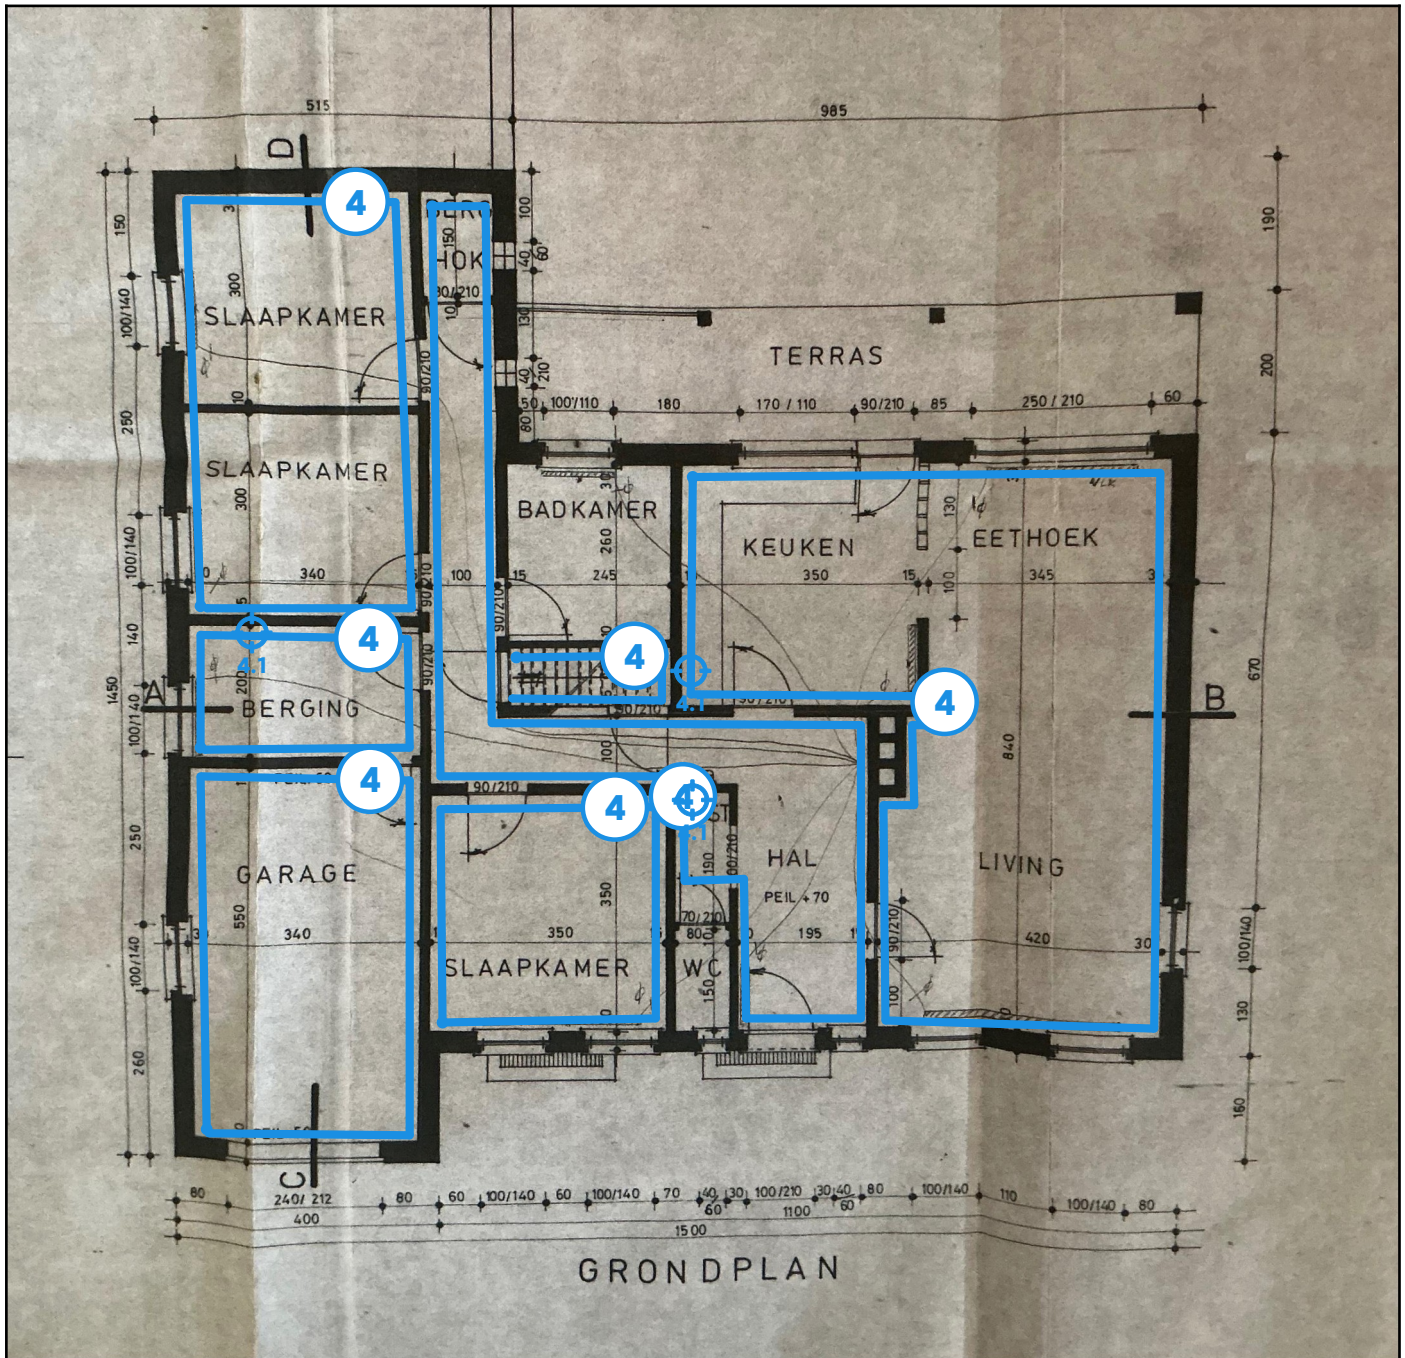
Plan 1.2: Gelijkvloers pleister muren

Beschrijving	Type	Actie
4. Pleisterwerk wanden	Geen asbest	-
4.1 Code: 130426B1	Mengmonster	-

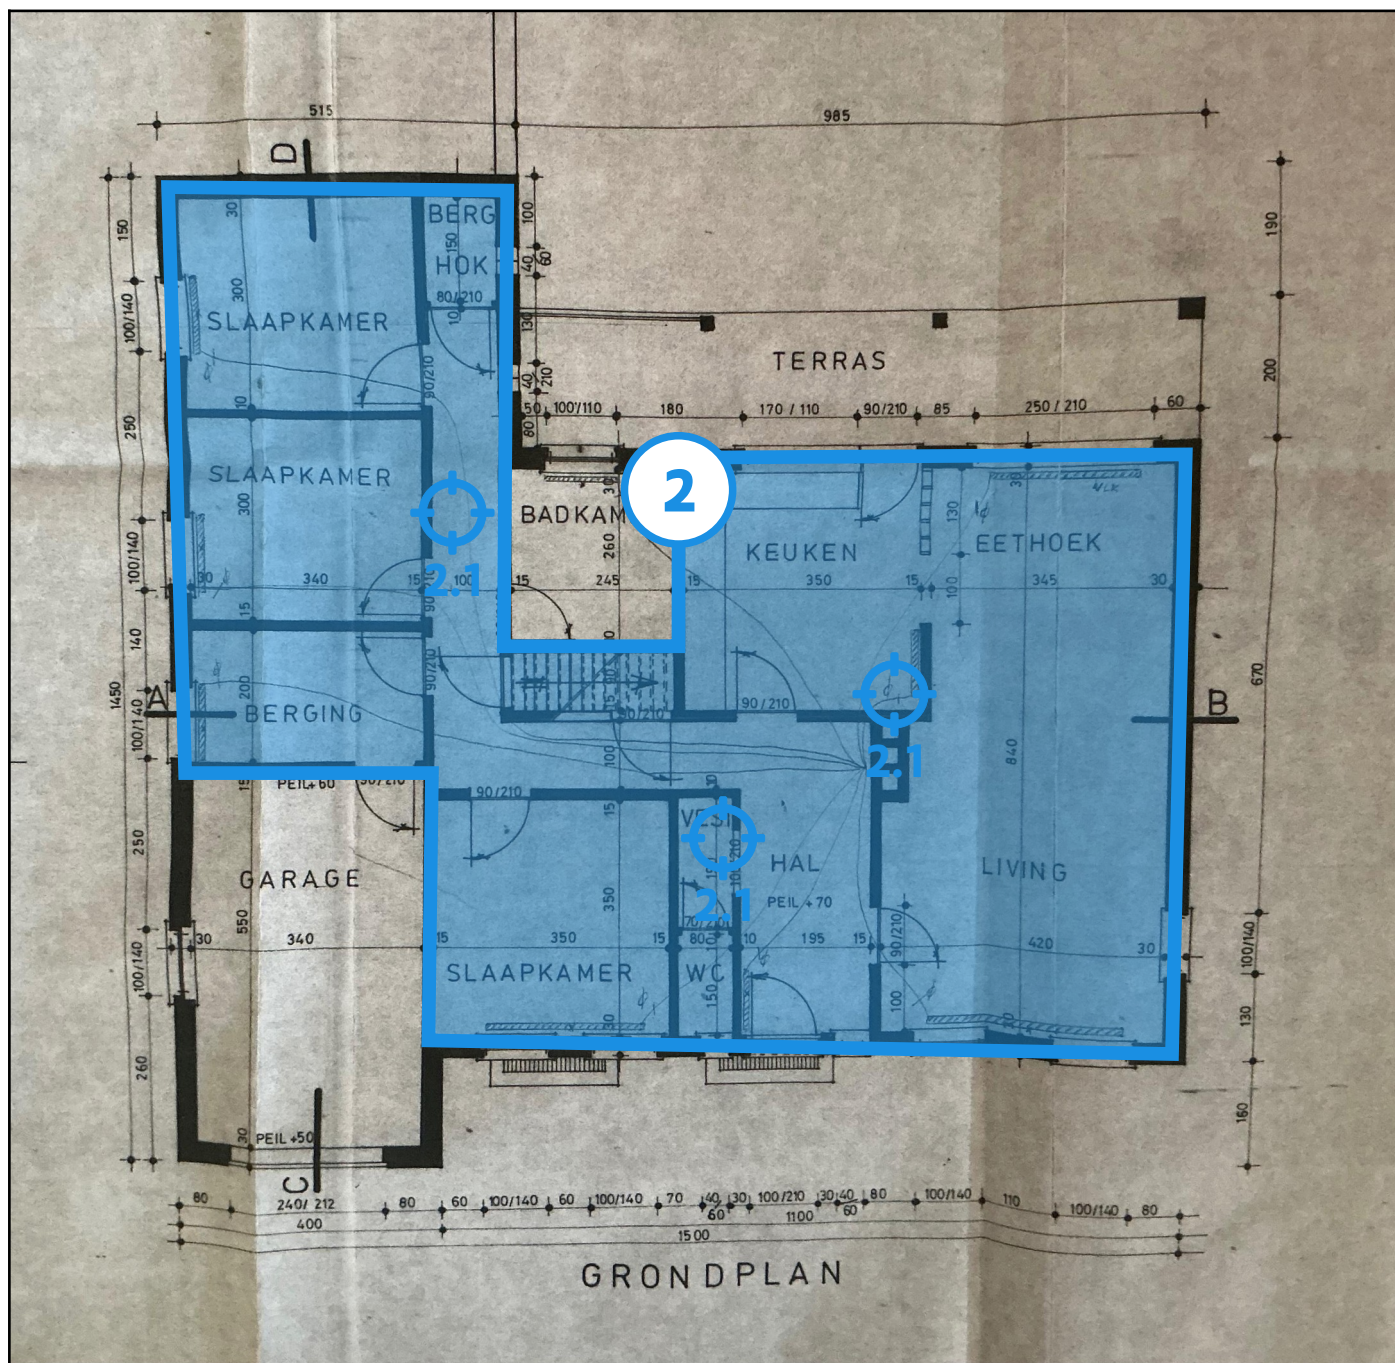
Plan 1.3: Gelijkvloers pleister plafond

Beschrijving	Type	Actie
2. Pleisterwerk plafonds	Geen asbest	-
2.1 Code: 130426B2	Mengmonster	-

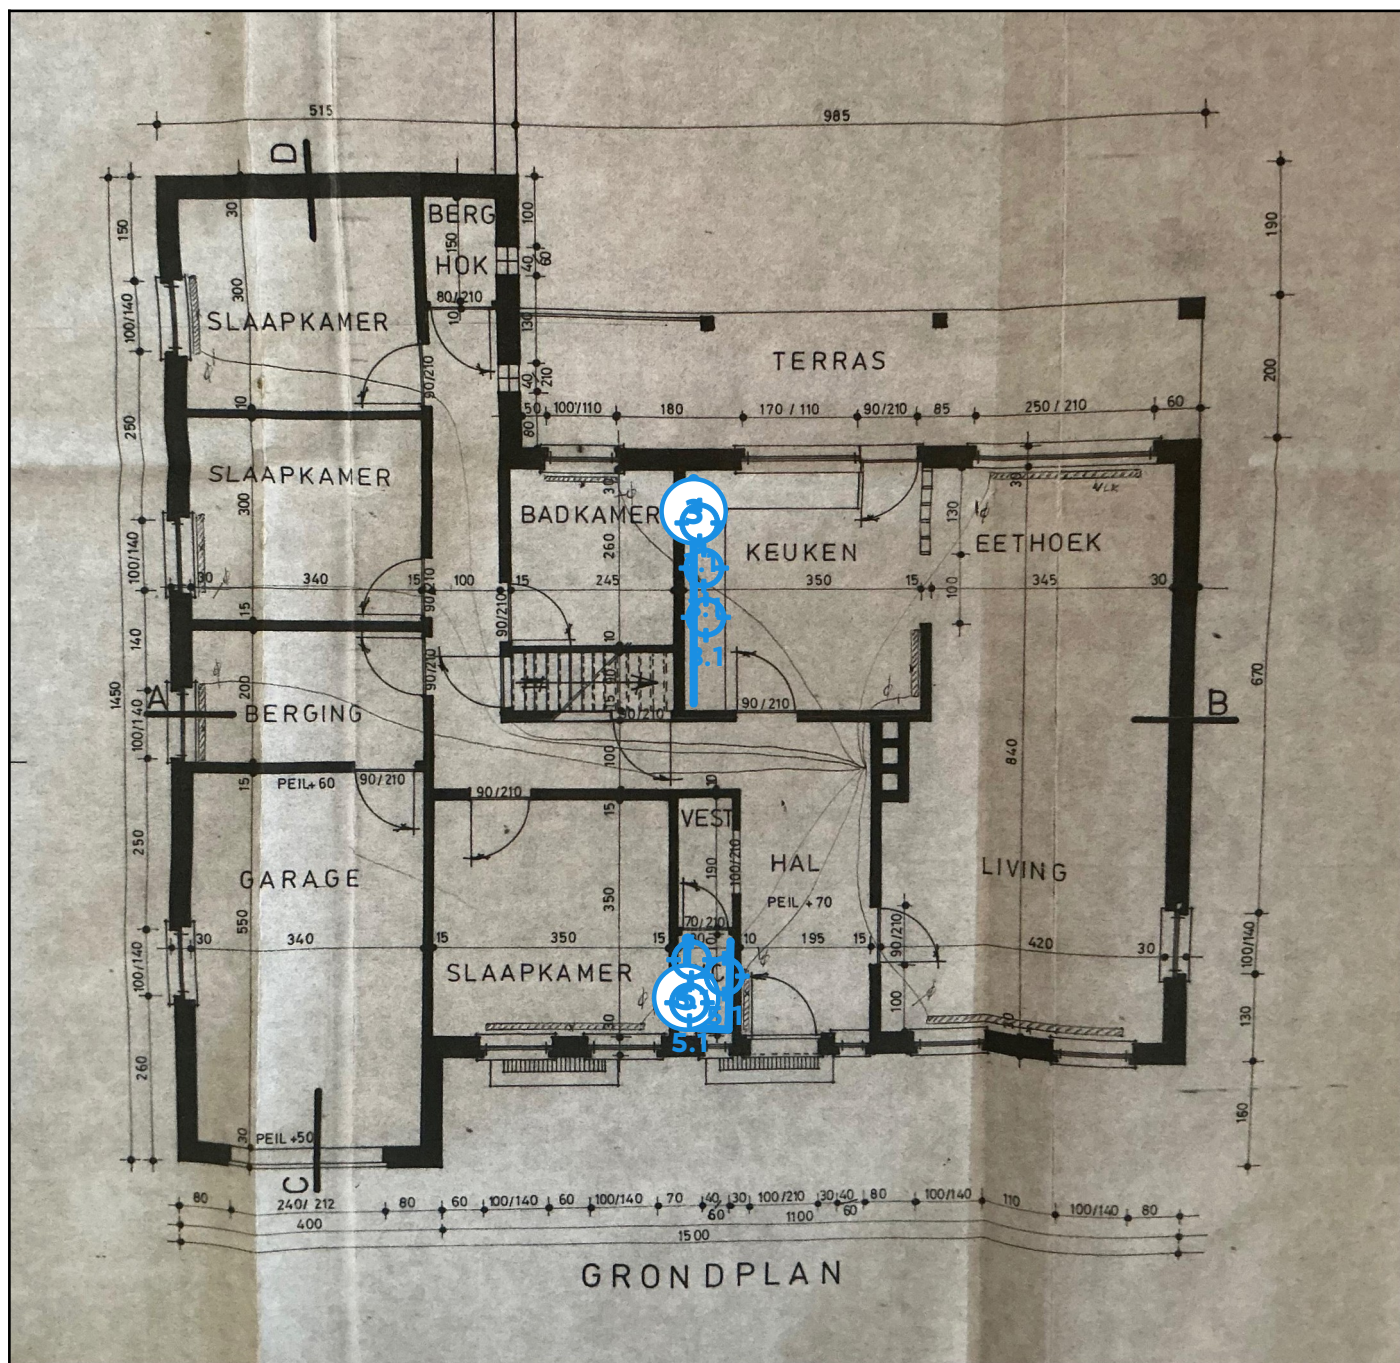
Plan 1.4: Gelijkvloers tegellijm

Beschrijving	Type	Actie
3. Lijm (keuken)	Geen asbest	-
3.1 Code: 130426B4	Mengmonster	-
5. Lijm (wc)	Geen asbest	-

5.1 Code: 130426B3	Mengmonster	-
--------------------	-------------	---

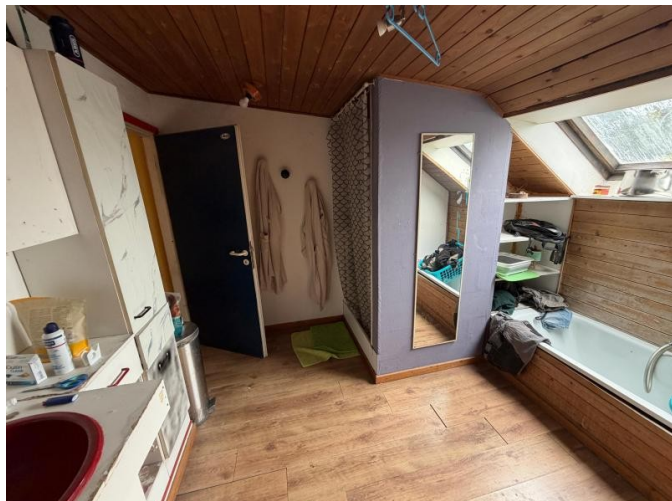
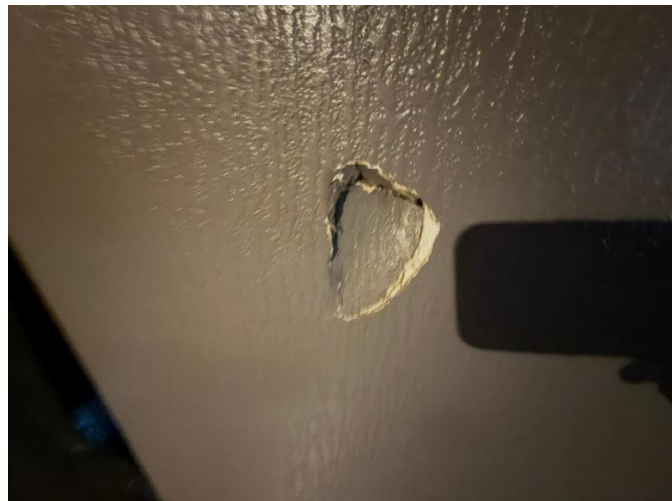
Fiche 1: Plafonds en muren bestaande uit voorzetpanelen

De plafonds en muren op het 1e verdiep werden afgewerkt met niet-asbestverdachte voorzetpanelen (gyproc en hout) afgewerkt.

Basis voor advies	De asbestdeskundige beoordeelt het materiaal als niet-asbestverdacht.
Primaire drager	Wanden en plafonds

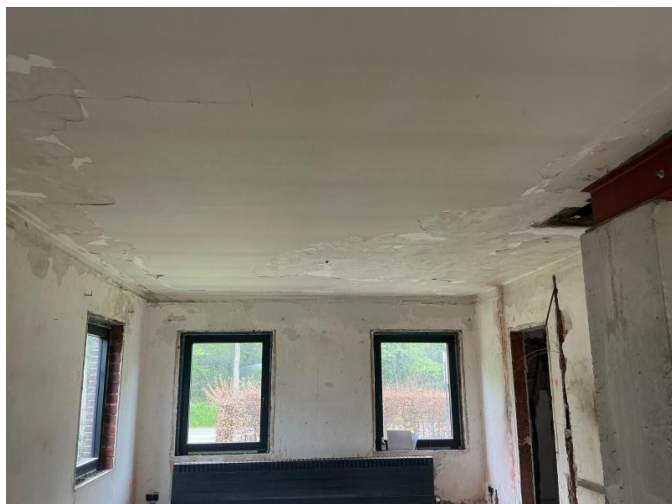
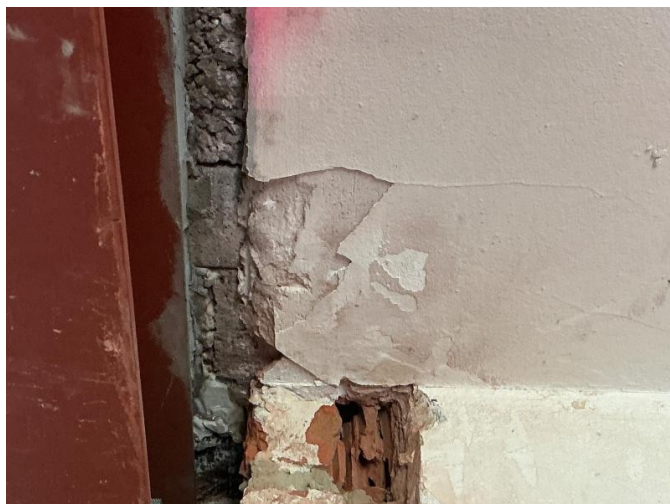
Fiche 2: Pleisterwerk plafonds

Geen asbest

#	Type	Referentie	Resultaat
2.1	Mengmonster	130426B2	Geen asbest

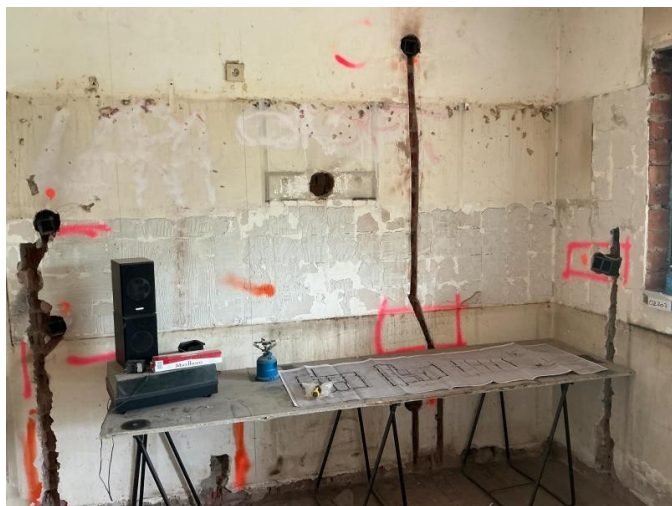
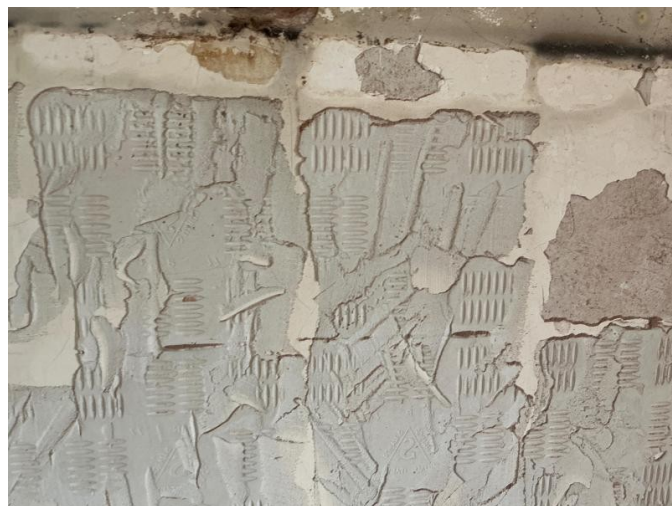
Fiche 3: Lijm (keuken)

Geen asbest

#	Type	Referentie	Resultaat
3.1	Mengmonster	130426B4	Geen asbest

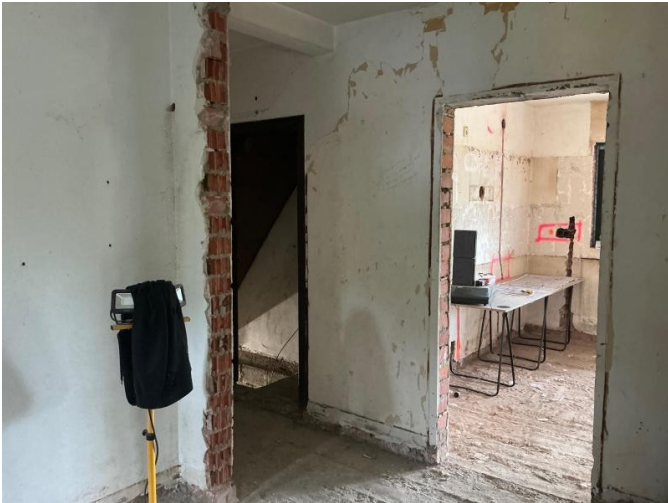
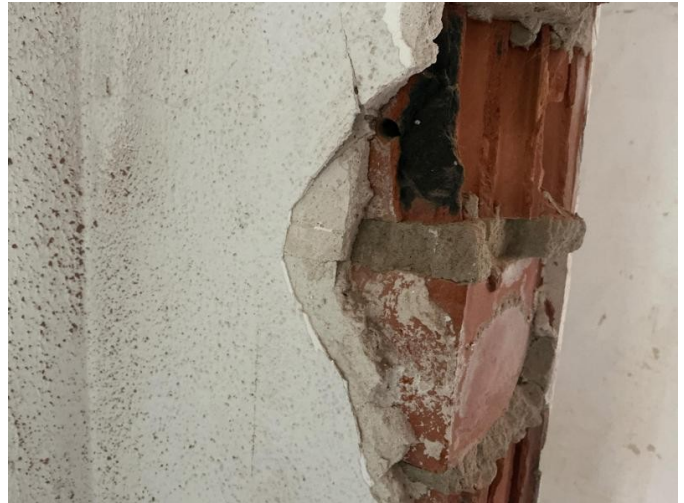
Fiche 4: Pleisterwerk wanden

Geen asbest

#	Type	Referentie	Resultaat
4.1	Mengmonster	130426B1	Geen asbest

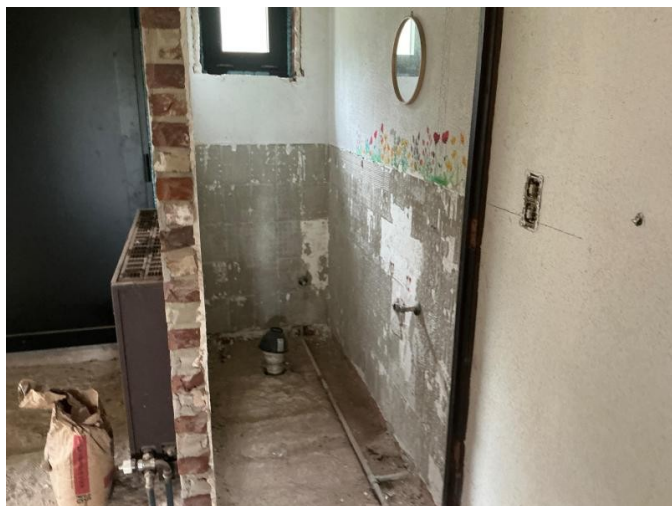
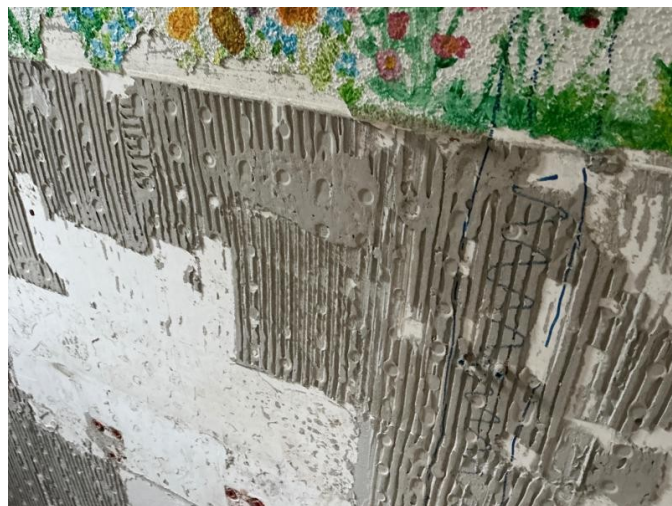
Fiche 5: Lijm (wc)

Geen asbest

#	Type	Referentie	Resultaat
5.1	Mengmonster	130426B3	Geen asbest

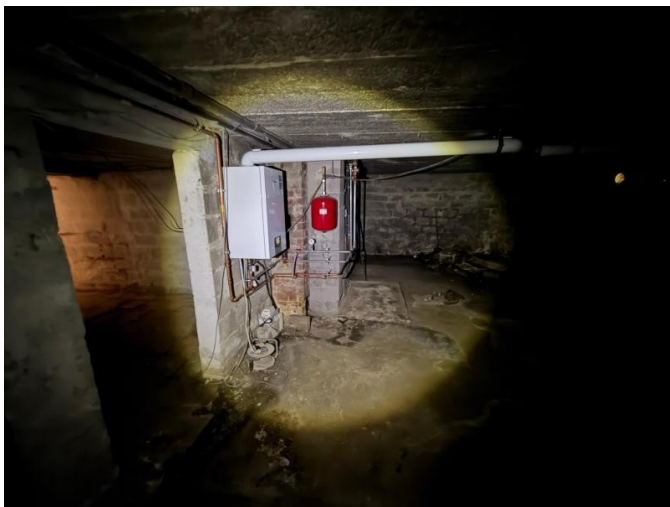
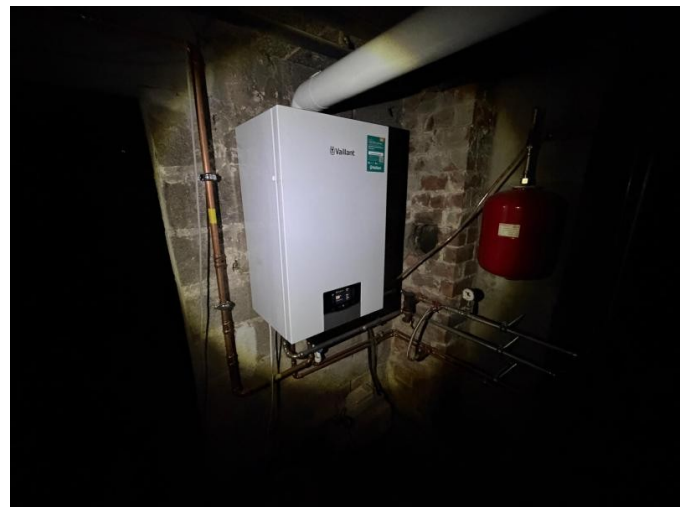
Beschrijving	Notitie	Terug te vinden op plannen
Fiche 6: CV-ketel (niet verdacht)	De CV-ketel (dichtingen, isolerend materiaal) is niet asbestverdacht.	Plan 1.1: Kelder
Fiche 7: Dakbedekking bestaande uit pannen (niet verdacht)	De dakbedekking is niet-asbestverdacht.	-
Fiche 8: Kit aan de ramen	De kit aan de ramen is niet asbestverdacht.	-
Fiche 9: Rookgaskanaal (niet verdacht)	Het rookgaskanaal is niet-asbestverdacht.	-
