Asbestinventarisatetest

Rigessel 2, 3111 Rotselaar

Attestnummer : 20240215-000273.000

Uitgegeven op : 15.02.2024

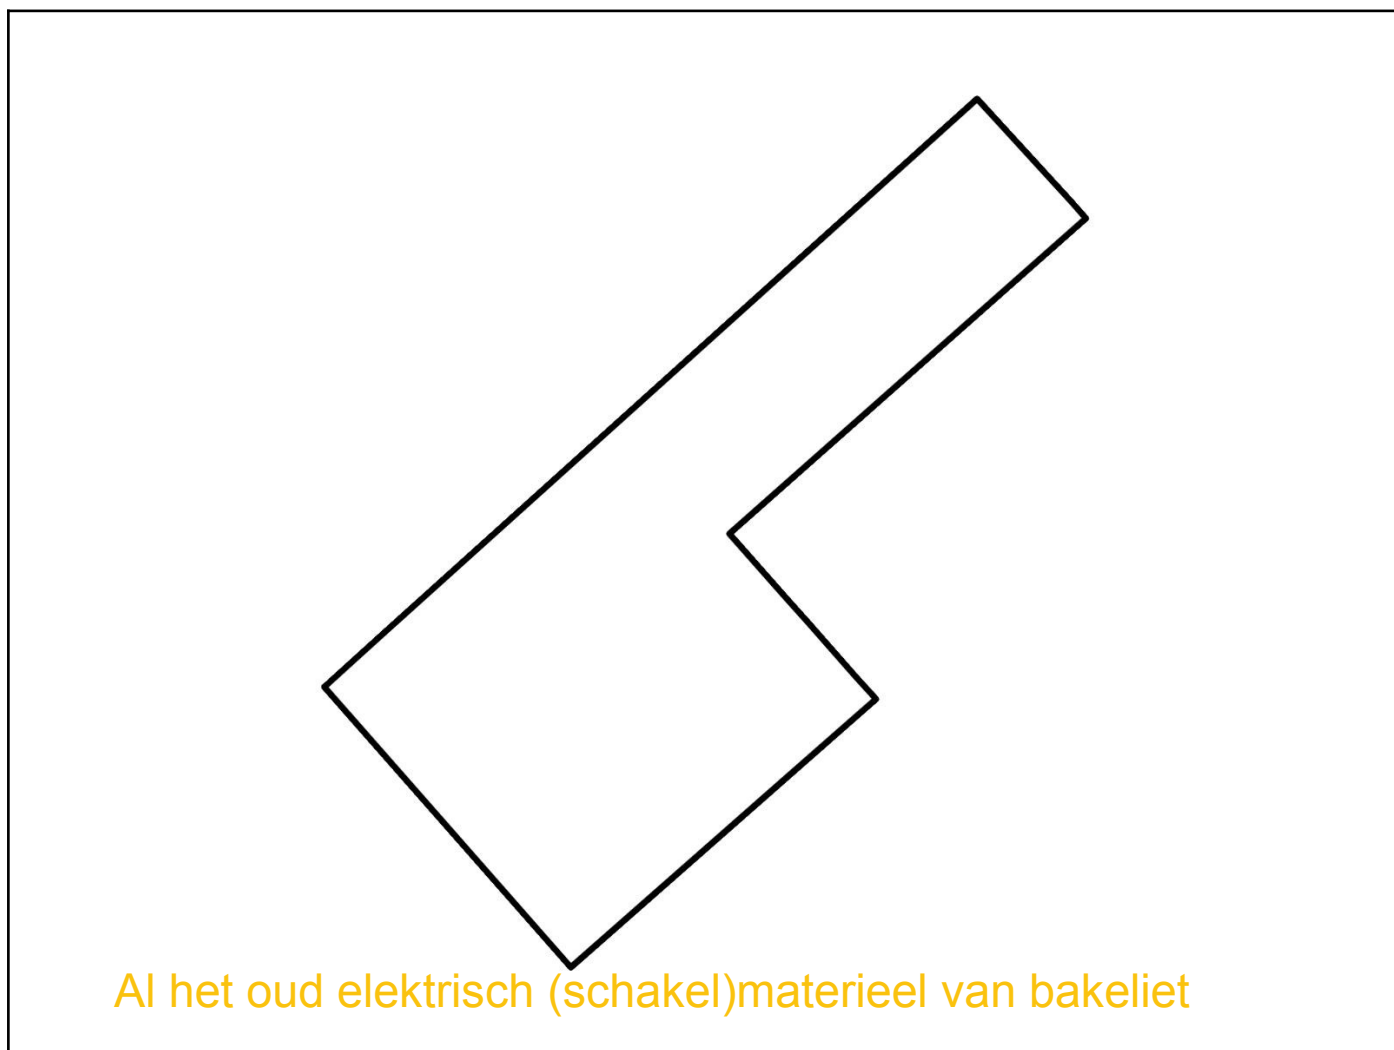
Plan 1.6: Overzichtsplan

Beschrijving	Type	Actie
2. Bakeliet (oud elektrisch materieel)	Asbestmateriaal	Zorgvuldig beheren

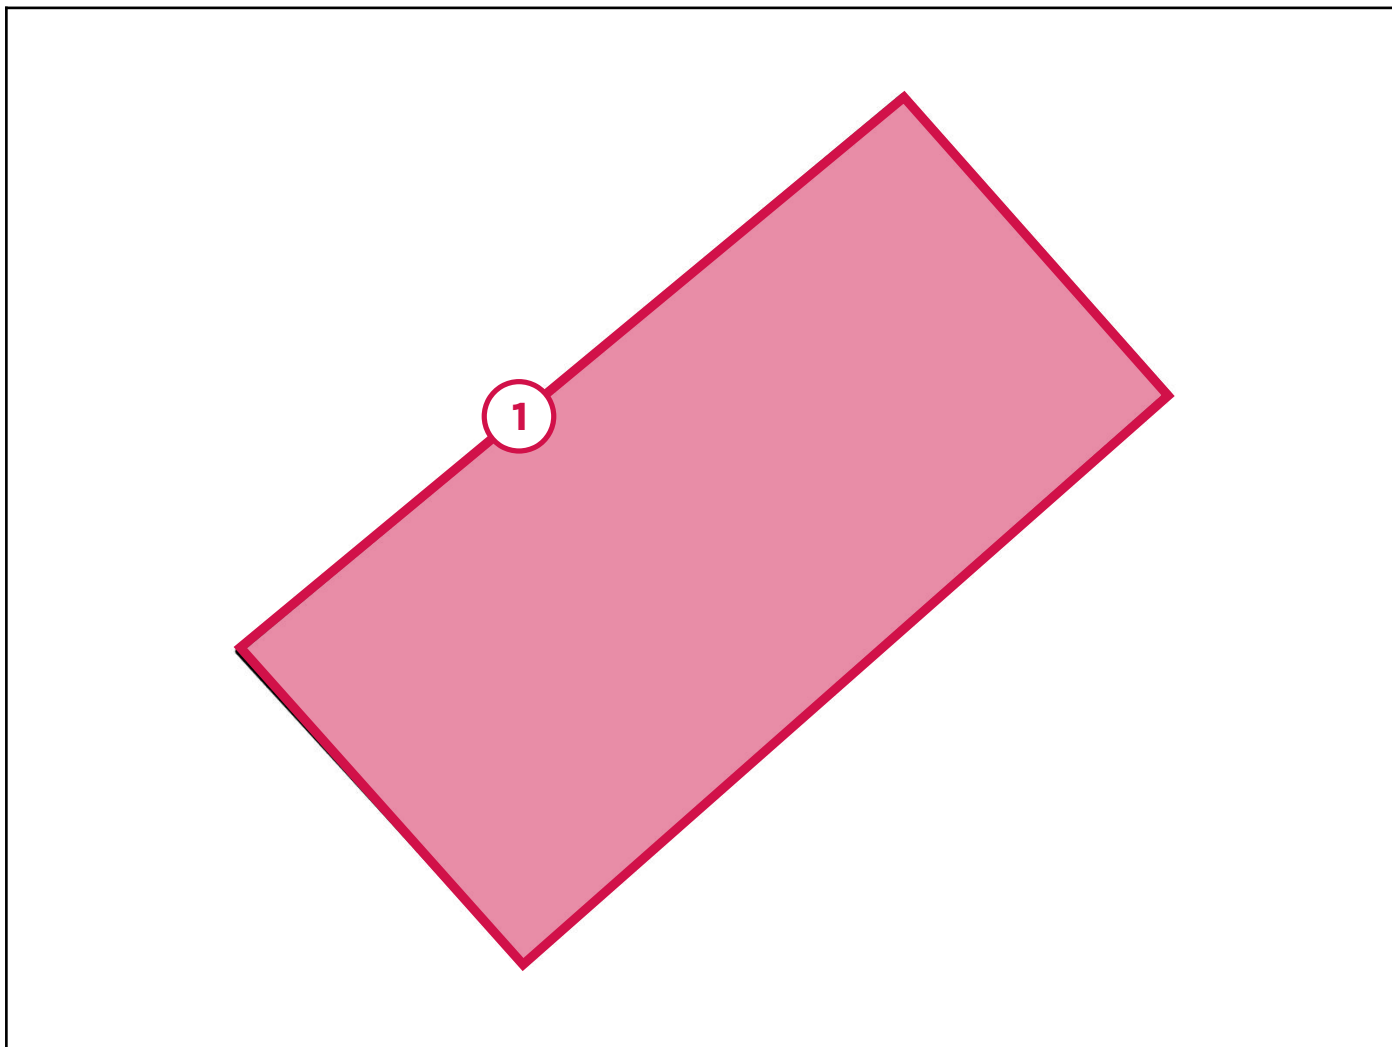
Plan 2.1: Garage

Beschrijving	Type	Actie
1. Golfplaten garage/tuinhuis	Asbestmateriaal	Dringend verwijderen

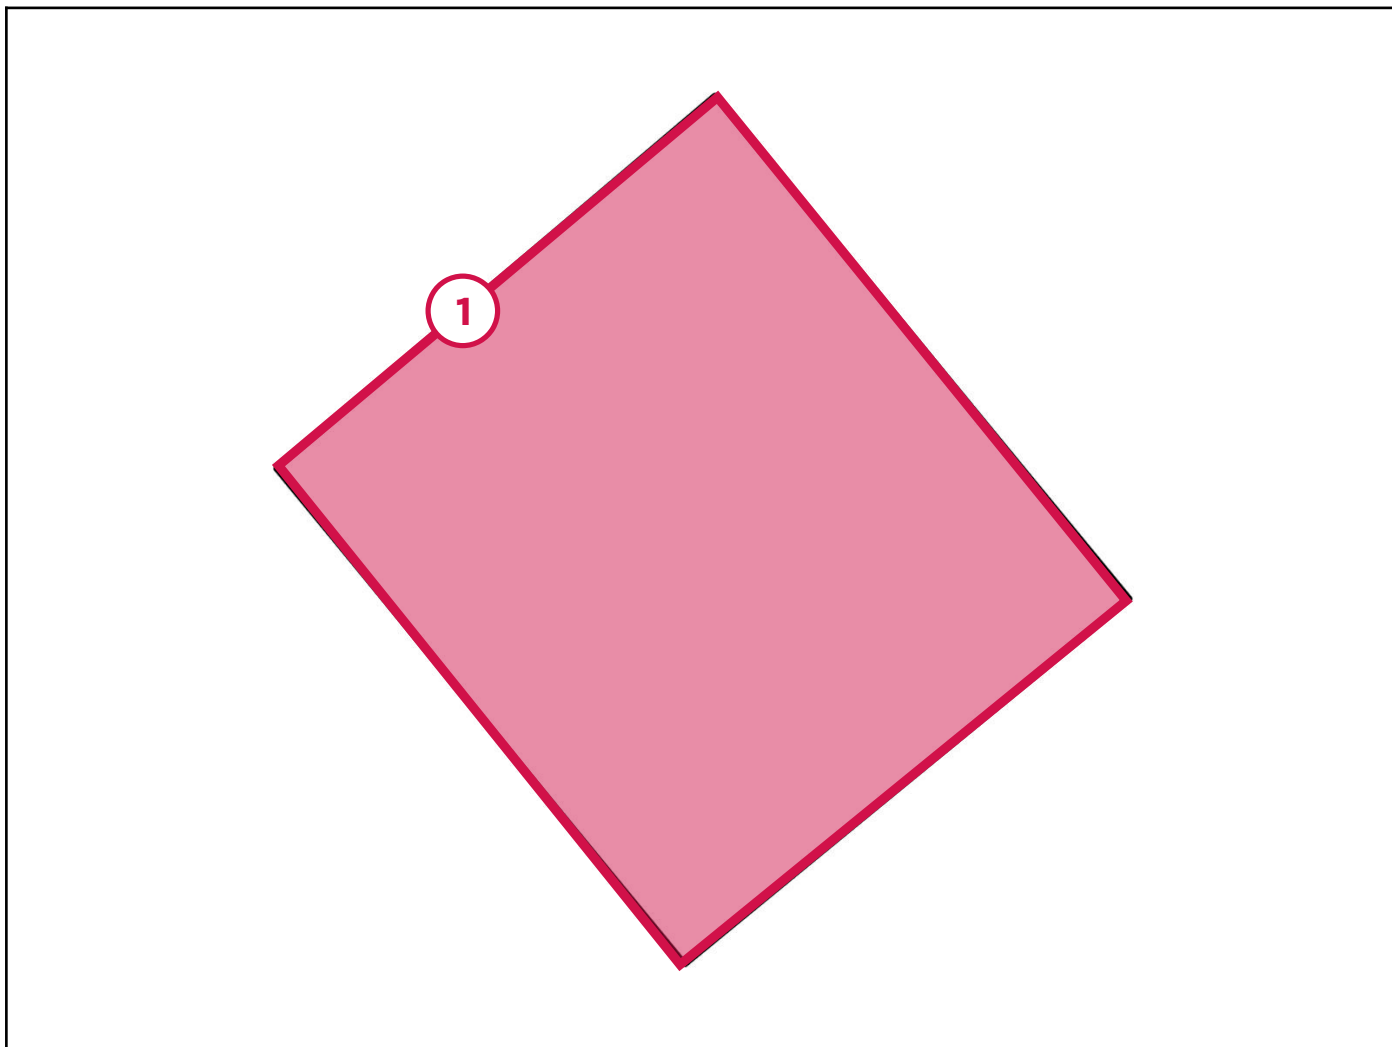
Plan 3.1: Tuinhuis

Beschrijving	Type	Actie
1. Golfplaten garage/tuinhuis	Asbestmateriaal	Dringend verwijderen

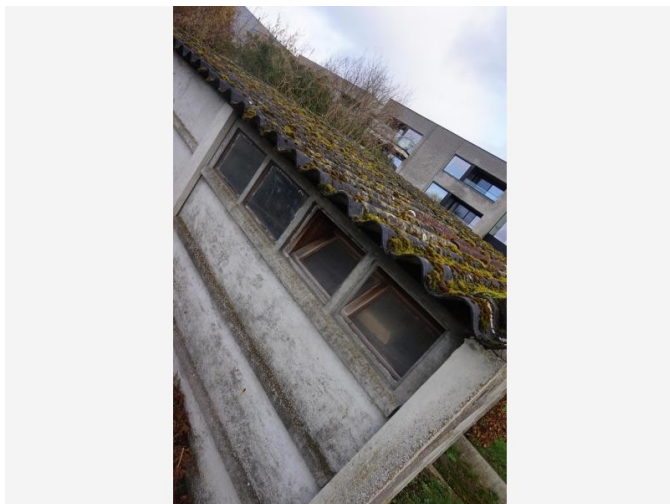
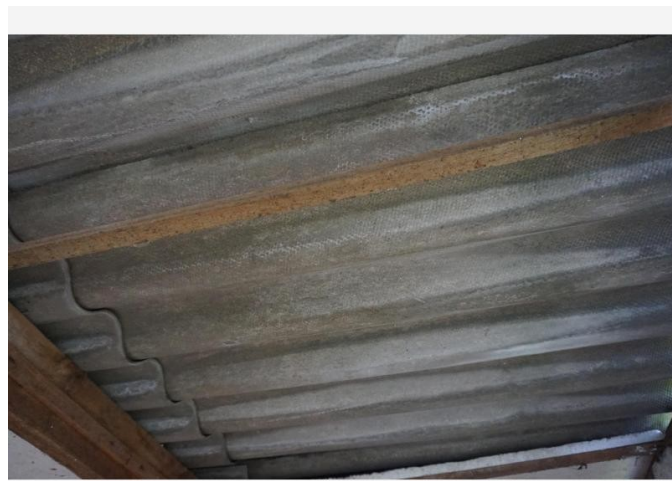
Eindbeoordeling materiaalrisico	Hoog materiaalrisico en/of hoge kans op vezelvrijgave
---------------------------------	---

Gebondenheid	Categorie 1: hechtgebonden in oorsprong
Asbestsoort (vezeltype)	Crocidoliet aanwezig
Asbestconcentratie	Laag (< 50%)
Afschermingsgraad van het gehele materiaal	Geheel of deels (ook) vrij aan de binnenlucht
Toestand van het materiaal	Matig beschadigd, matig verweerd

Beschrijving	Golfplaten garage/tuinhuis
Omgeving	Grenst aan binnen- en buitenlucht
Primaire drager	Schuin dak
Asbestmateriaal	Dak- en gevelbekleding - Golfplaat
Bindmiddel van asbestmateriaal	Cement
Gebondenheid op basis van bindmiddel	Hecht
Hoeveelheid (oppervlakte - aantal)	<ul style="list-style-type: none"> • 20,00 m² - 1 stuk • 15,00 m² - 1 stuk
Totale oppervlakte	35,00 m ²

Dringend verwijderen

- Verwijder dit asbestmateriaal zo snel mogelijk. Volg de toestand goed op.
- Hemelwater dat afspoelt van asbestcement daken of gevels kan asbestdeeltjes bevatten. Gebruik het enkel voor gesloten circuits (bv. spoelen toiletten). Reinig na het vervangen van het dak of de gevel de dakgoten en regenwaterput of -ton om asbesthoudend sediment of slib te verwijderen

- Eenvoudige handelingen: mag via doe-het-zelf of door werknemer(s) met opleidingsattest eenvoudige handelingen
Golfplaten zijn een hechtgebonden toepassing, deze dienen voorzichtig te worden verwijderd zonder te breken/slijpen om vezelvrijgave te vermijden. De ruimte of het materiaal die zich onder de golfplaten bevindt kan mogelijk gecontamineerd zijn door vezelvrijgave van deze toepassing.

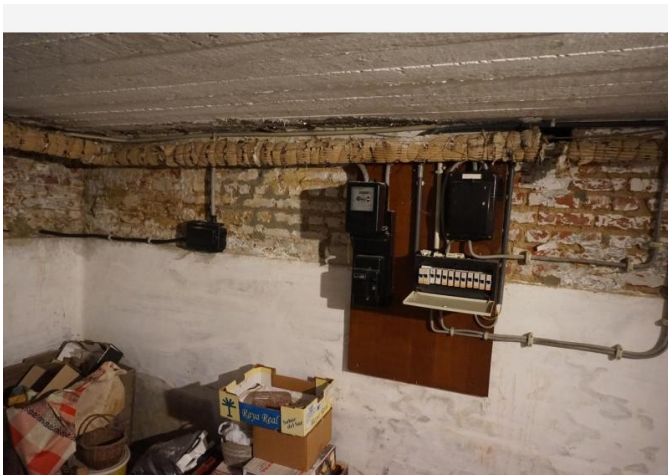
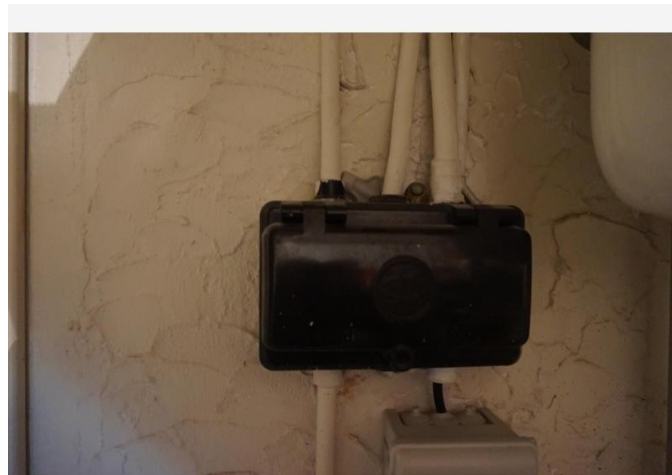
Eindbeoordeling materiaalisico	Laag materiaalisico en/of verlaagde kans op vezelvrijgave
--------------------------------	---

Gebondenheid	Categorie 1: hechtgebonden in oorsprong
Asbestsoort (vezeltype)	Crocidoliet aanwezig
Asbestconcentratie	Laag (< 50%)
Afschermingsgraad van het gehele materiaal	Geheel of deels (ook) vrij aan de binnenlucht
Toestand van het materiaal	Onbeschadigd, niet verweerd

Beschrijving	Bakeliet (oud elektrisch materieel)
Omgeving	Binnen
Primaire drager	Communicatie en elektrische infrastructuur en uitrusting
Asbestmateriaal	Bakeliet
Bindmiddel van asbestmateriaal	Kunststof of -hars
Gebondenheid op basis van bindmiddel	Hecht
Hoeveelheid (gewicht - aantal)	<ul style="list-style-type: none">• 5,00 kg - 1 stuk
Totaal gewicht	5,00 kg
Eenvoudig bereikbaar	Ja
Bevestigingswijze	<ul style="list-style-type: none">• Geschroefd
Identificatiemethode	Vaststelling zonder monsternamen

Destructieve handeling voor identificatie	Nee
Opmerking	Het betreft al het oud elektrisch (schakel)materieel van bakeliet (bvb; schakelaars/klemmendozen/stopcontacten/lamphouders...) Het betreft een ruwe schatting van de hoeveelheid.

Zorgvuldig beheren

- Zorg voor een veilig beheer. Vermijd het beschadigen van het asbestmateriaal. Controleer de toestand jaarlijks op wijzigingen.

- Eenvoudige handelingen: mag via doe-het-zelf of door werknemer(s) met opleidingsattest eenvoudige handelingen
Elektrisch materiaal uit bakeliet zijn hechtgebonden toepassingen. Deze dienen voorzichtig te worden verwijderd zonder te breken.

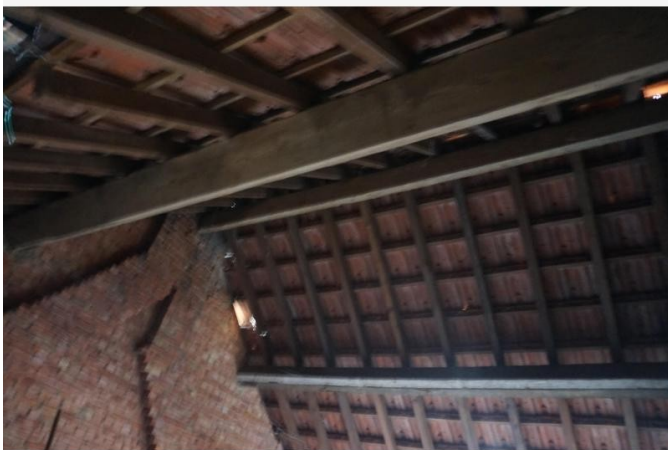
Er is geen onderdak aanwezig.

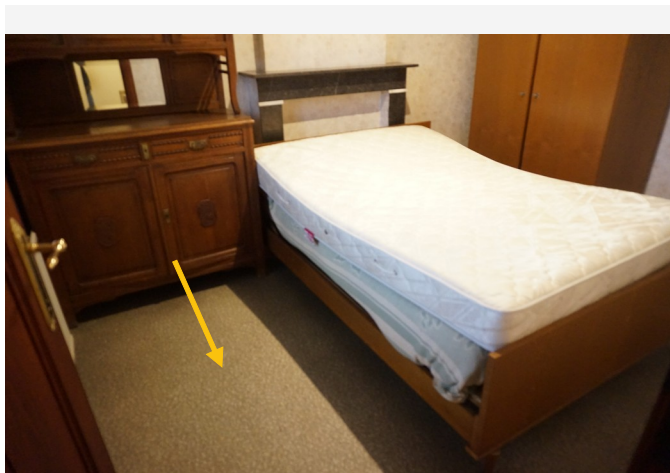
De vinylzeilen aanwezig in de woning zijn niet asbestverdacht.

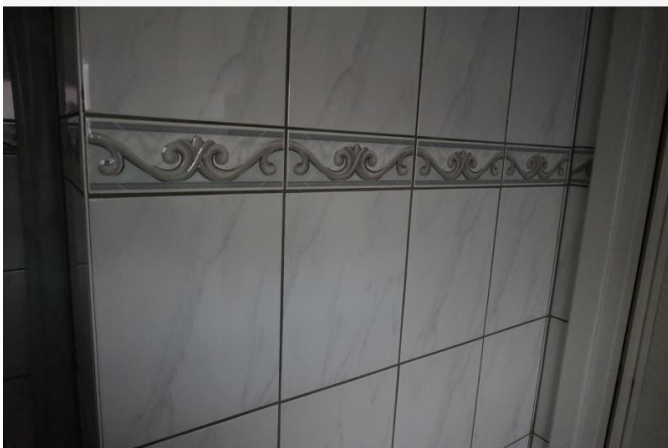
De gebruikte tegelijm van faiencetegels kan asbest bevatten, het betreft een niet-destructief onderzoek, daardoor kon deze niet visueel vastgesteld, beoordeeld en bemonsterd worden.

Identificatiemethode	Redelijk vermoeden
Primaire drager	Binnenwand
(Asbest)materiaal	In-situ afwerkingslagen - Lijm laag
Bindmiddel	Lijm
Gebondenheid bindmiddel	Hecht

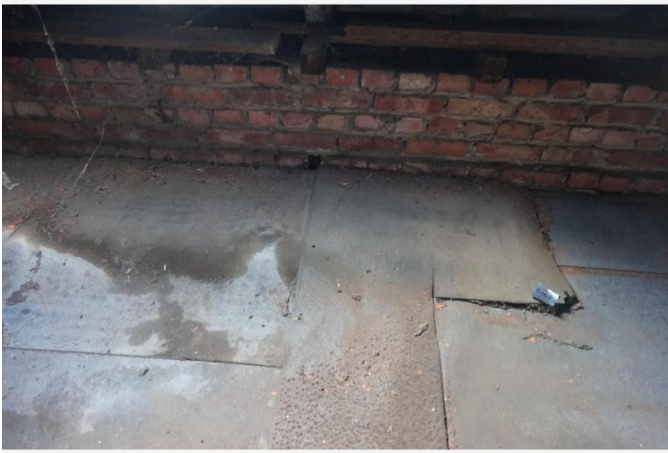
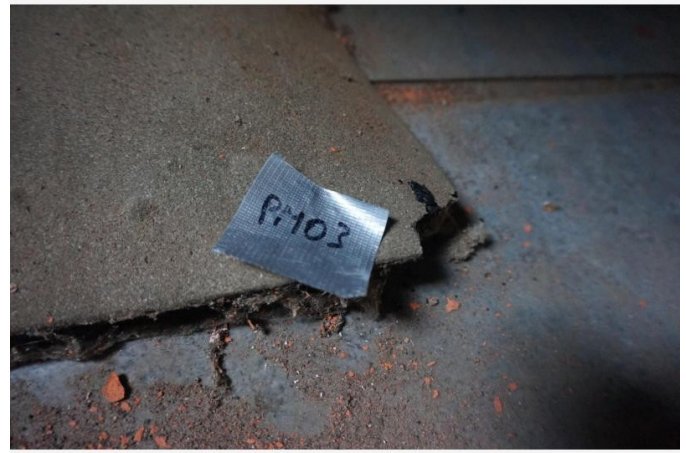
Fiche 6: Roofing zolder

Geen asbest

#	Type	Referentie	Resultaat
6.1	Puntmonster	PM03	Geen asbest

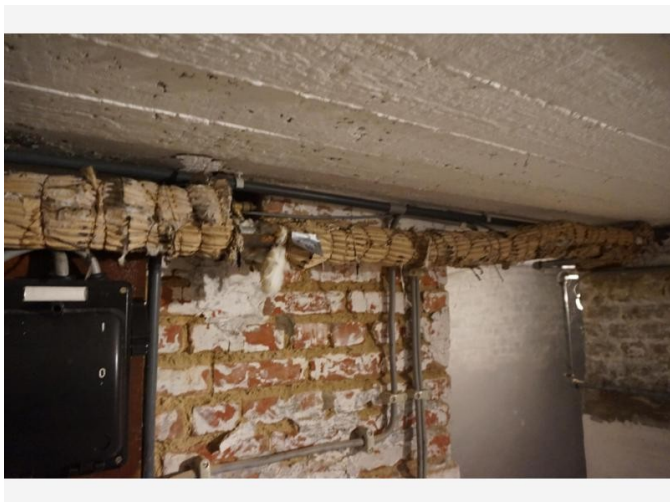
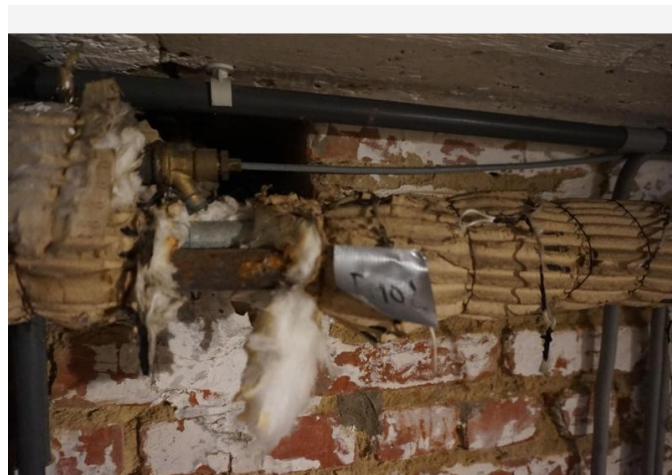
Geen asbest

#	Type	Referentie	Resultaat
7.1	Puntmonster	PM02	Geen asbest

Beschrijving	Kartonnen leidingisolatie kelder
Omgeving	Binnen
Primaire drager	Ruimteverwarming
Bindmiddel van materiaal	Karton - papier - viltachtig

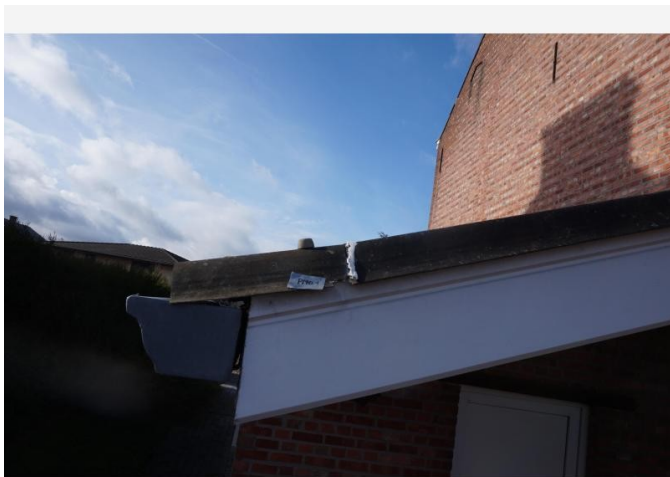
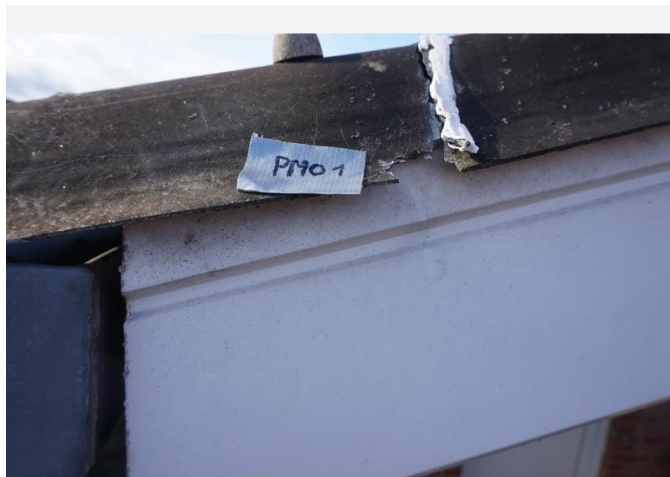
Fiche 8: Golfplaten boven berging

Geen asbest

#	Type	Referentie	Resultaat
8.1	Puntmonster	PM01	Geen asbest

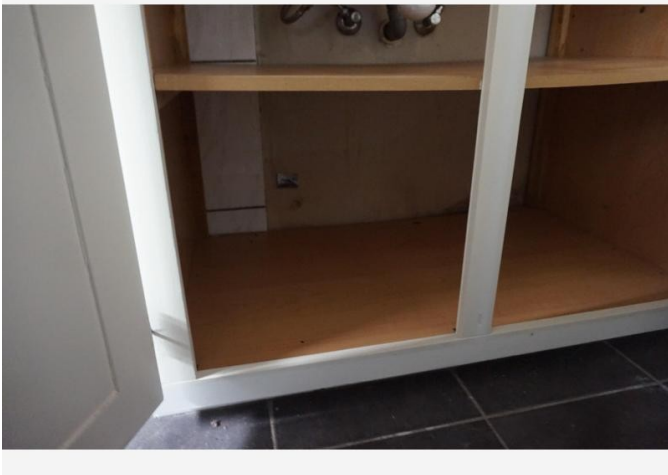
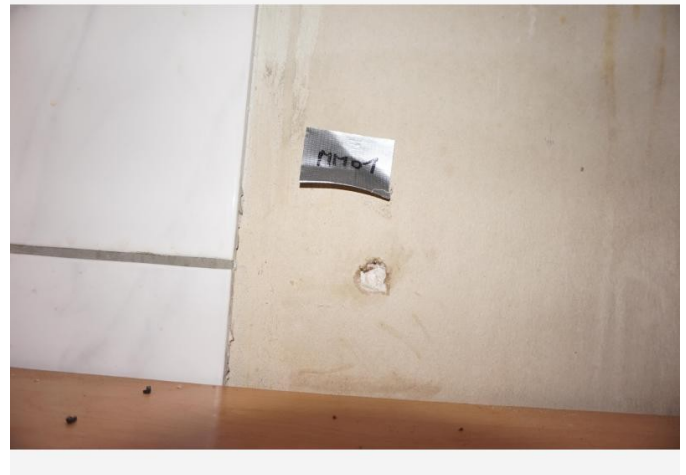
Fiche 9: Pleisterwerk muren

Geen asbest

#	Type	Referentie	Resultaat
9.1	Mengmonster	MM01	Geen asbest
