# Asbestinventarisatetest

Keulenstraat 23, 3020 Herent

Attestnummer : 20260217-000024.000

Uitgegeven op : 17.02.2026

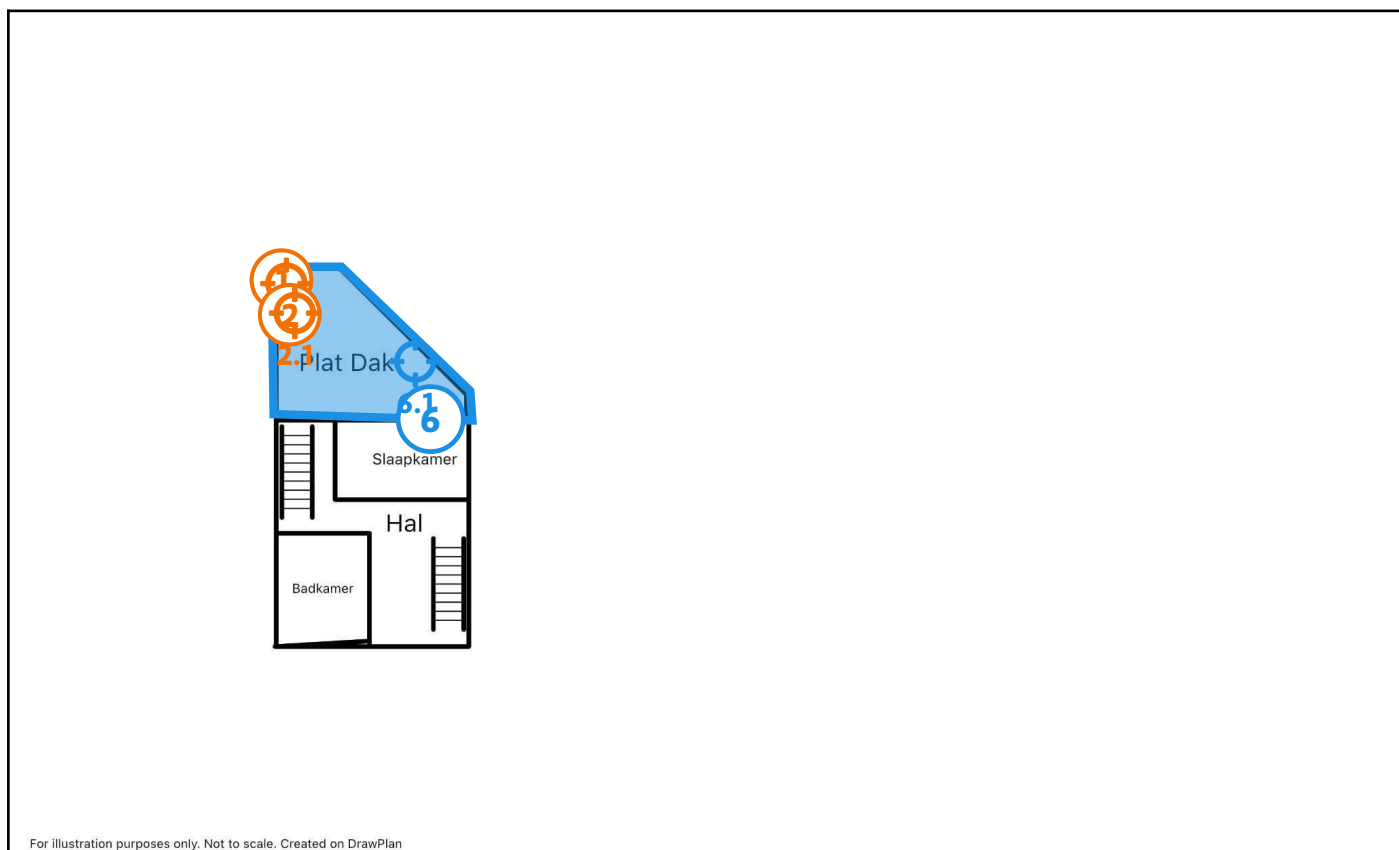
## Plan 1.4: Grondplan eerste verdieping

Beschrijving	Type	Actie
1. Schouw	Asbestmateriaal	<a href="#">Verwijderen</a>
1.1 Code: PM03 - Schouw	Puntmonster	-
2. Schouwhoed	Asbestmateriaal	<a href="#">Verwijderen</a>
2.1 Code: PM02 - Schouwhoed	Puntmonster	-
6. Roofing	Geen asbest	-
6.1 Code: PM01 - Roofing	Puntmonster	-

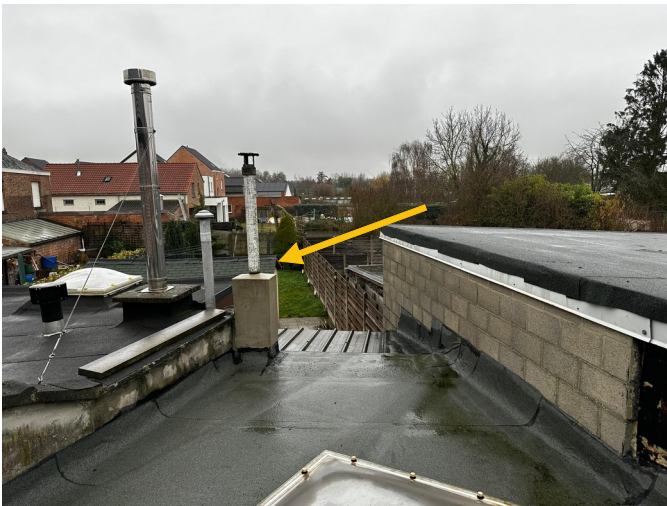
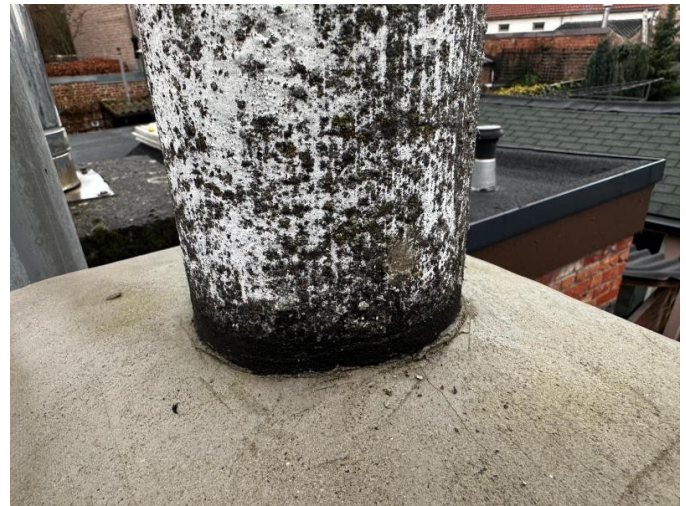
Het asbestmateriaal valt onder de mijlpaal van 2034.

Eindbeoordeling materiaalrisico	Verhoogd materiaalrisico en/of verhoogde kans op vezelvrijgave
---------------------------------	--

Gebondenheid	Categorie 1: hechtgebonden in oorsprong
Asbestsoort (vezeltype)	Alleen chrysotiel
Asbestconcentratie	Laag (< 50%)
Afschermingsgraad van het gehele materiaal	Geheel of deels vrij aan de buitenlucht
Toestand van het materiaal	Matig beschadigd, matig verweerd

#	Type	Referentie	Resultaat
1.1	Puntmonster	PM03 - Schouw	Chrysotiel

Beschrijving	Schouw
Omgeving	Buiten
Primaire drager	HVAC infrastructuur en uitrusting
Asbestmateriaal	Rookgaskanaal
Bindmiddel van asbestmateriaal	Cement
Gebondenheid op basis van bindmiddel	Hecht
Hoeveelheid (lengte - omtrek - dikte - aantal)	<ul style="list-style-type: none"><li>• 2,00 m - 40,00 cm - 2,00 cm - 1 stuk</li></ul>
Totaal volume	0,016 m <sup>3</sup>
Eenvoudig bereikbaar	Ja
Bevestigingswijze	<ul style="list-style-type: none"><li>• Verlijmd, ingegoten, versmeerd</li></ul>
Identificatiemethode	Een monstername door de asbestdeskundige met laboanalyse door een asbestlabo.
Destructieve handeling voor identificatie	Nee
Opmerking	De hoeveelheid is een zo nauwkeurig mogelijke opmeting. Hieraan kunnen evenwel geen rechten worden ontleend.

Verwijderen

- Zorg voor een veilig beheer. Vermijd het beschadigen van het asbestmateriaal. Controleer de toestand jaarlijks op wijzigingen.

- Eenvoudige handelingen: mag via doe-het-zelf of door werknemer(s) met opleidingsattest eenvoudige handelingen  
Deze toepassing kan door een aannemer die over een opleidingsattest eenvoudige handelingen beschikt of door een particulier (doe-het-zelf), verwijderd worden indien er geen verhoogd risico op vrijgave van asbestvezels (max. concentratie 0,01 vezels/cm<sup>3</sup> - CODEX Art. VI.3-54) ontstaat en de toepassing voorafgaand wordt gefixeerd/bevochtigd; de individuele elementen zonder machinale werktuigen (boormachine, slijpschijf, hogedrukreiniger,...) en zonder breken of gooien een voor een losgemaakt worden; en ten slotte dubbel en luchtdicht verpakt weggevoerd worden naar een erkend afvalpunt (recyclagepark).

In de zone mogen geen derden en/of minderjarigen aanwezig zijn en moet elke betrokken persoon steeds gepaste persoonlijke beschermingsmiddelen dragen: minimaal een FFP3-mondmasker (EN 149), wegwerpoverall met kap (minimaal Cat III, type 5/6), wegwerphandschoenen en overschoenen of afspoelbaar schoeisel.

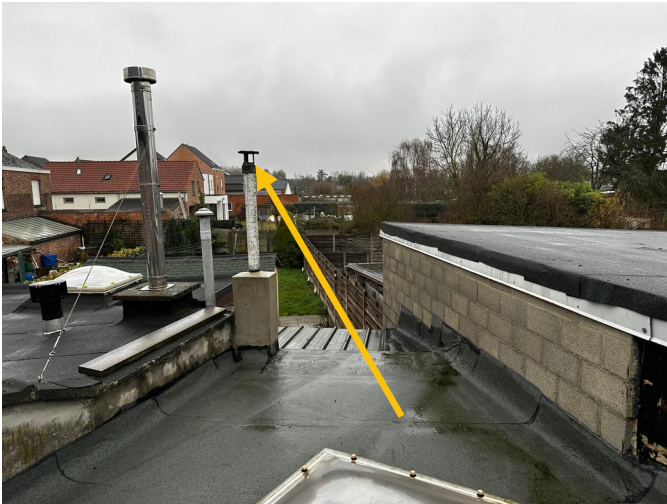
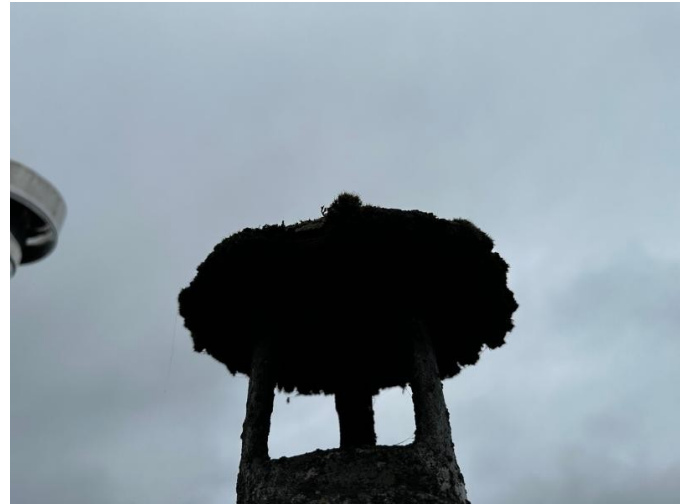
Het asbestmateriaal valt onder de mijlpaal van 2034.

Eindbeoordeling materiaalrisico	Verhoogd materiaalrisico en/of verhoogde kans op vezelvrijgave
---------------------------------	--

Gebondenheid	Categorie 1: hechtgebonden in oorsprong
Asbestsoort (vezeltype)	Alleen chrysotiel
Asbestconcentratie	Laag (< 50%)
Afschermingsgraad van het gehele materiaal	Geheel of deels vrij aan de buitenlucht
Toestand van het materiaal	Matig beschadigd, matig verweerd

#	Type	Referentie	Resultaat
2.1	Puntmonster	PM02 - Schouwhoed	Chrysotiel

Beschrijving	Schouwhoed
Omgeving	Buiten
Primaire drager	Schuin dak
Asbestmateriaal	Schouwhoed, ventilatiekap (anti-windval)
Bindmiddel van asbestmateriaal	Cement
Gebondenheid op basis van bindmiddel	Hecht
Hoeveelheid (gewicht - aantal)	<ul style="list-style-type: none"><li>• 1,00 kg - 1 stuk</li></ul>
Totaal gewicht	1,00 kg
Eenvoudig bereikbaar	Ja
Bevestigingswijze	<ul style="list-style-type: none"><li>• Geklemd</li><li>• Geschroefd</li></ul>
Identificatiemethode	Een monstername door de asbestdeskundige met laboanalyse door een asbestlabo.
Destructieve handeling voor identificatie	Nee
Opmerking	De hoeveelheid is een zo nauwkeurig mogelijke opmeting. Hieraan kunnen evenwel geen rechten worden ontleend.

Verwijderen

- Zorg voor een veilig beheer. Vermijd het beschadigen van het asbestmateriaal. Controleer de toestand jaarlijks op wijzigingen.
- Voer bijkomende staalname(s) uit.

- Eenvoudige handelingen: mag via doe-het-zelf of door werknemer(s) met opleidingsattest eenvoudige handelingen  
Deze toepassing kan door een aannemer die over een opleidingsattest eenvoudige handelingen beschikt of door een particulier (doe-het-zelf), verwijderd worden indien er geen verhoogd risico op vrijgave van asbestvezels (max. concentratie 0,01 vezels/cm<sup>3</sup> - CODEX Art. VI.3-54) ontstaat en de toepassing voorafgaand wordt gefixeerd/bevochtigd; de individuele elementen zonder machinale werktuigen (boormachine, slijpschijf, hogedrukreiniger,...) en zonder breken of gooien een voor een losgemaakt worden; en ten slotte dubbel en luchtdicht verpakt weggevoerd worden naar een erkend afvalpunt (recyclagepark).

In de zone mogen geen derden en/of minderjarigen aanwezig zijn en moet elke betrokken persoon steeds gepaste persoonlijke beschermingsmiddelen dragen: minimaal een FFP3-mondmasker (EN 149), wegwerpoverall met kap (minimaal Cat III, type 5/6), wegwerphandschoenen en overschoenen of afspoelbaar

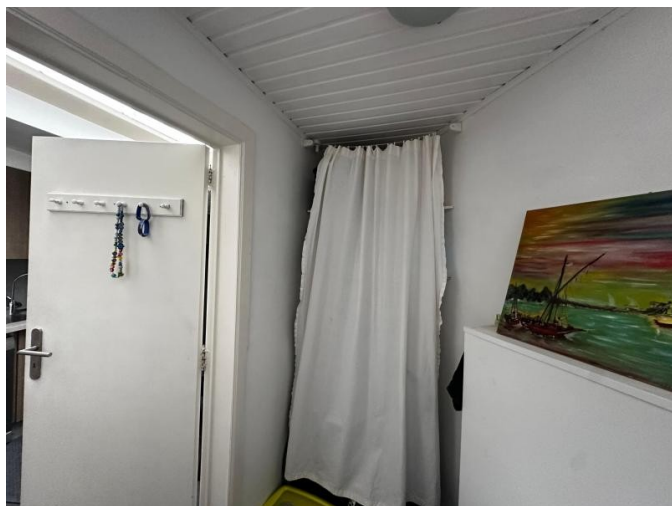
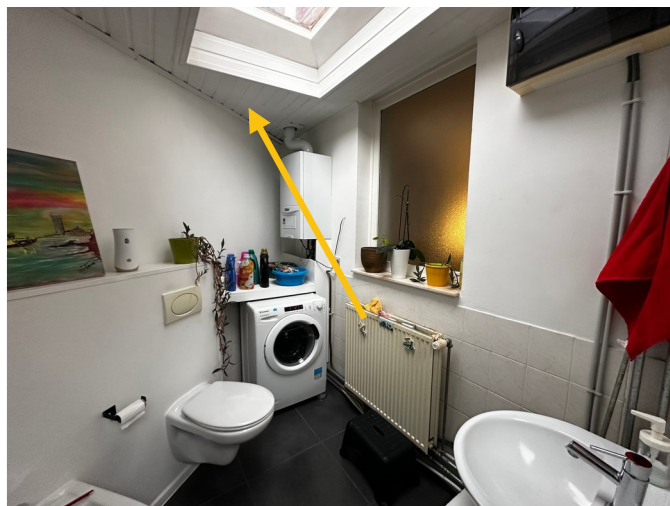
De plafonds werden afgewerkt met niet-asbestverdachte voorzetpanelen die inspectie van de bedekte structuur (opbouw, pleisterwerk) verhinderen.

Basis voor advies	De asbestdeskundige beoordeelt het materiaal als niet-asbestverdacht.
Primaire drager	Plafond

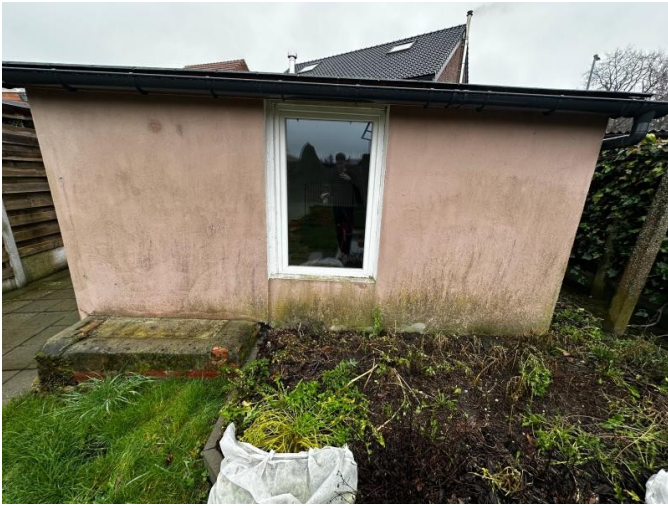
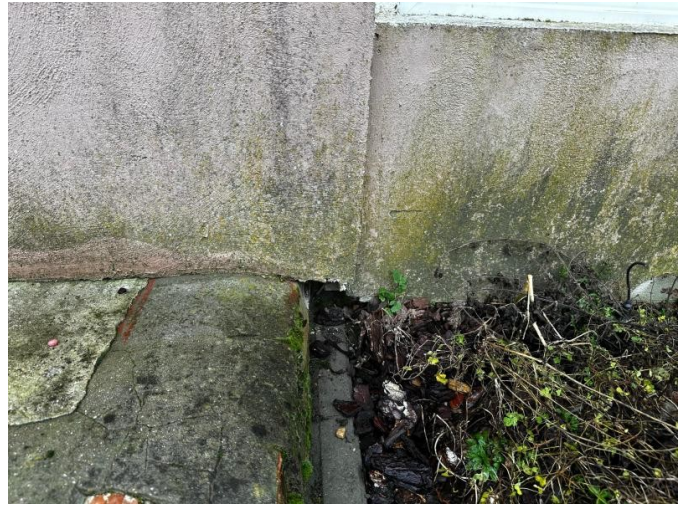
## Fiche 4: Crepi gevels

Geen asbest

#	Type	Referentie	Resultaat
4.1	Mengmonster	MM02 - Crepi	Geen asbest

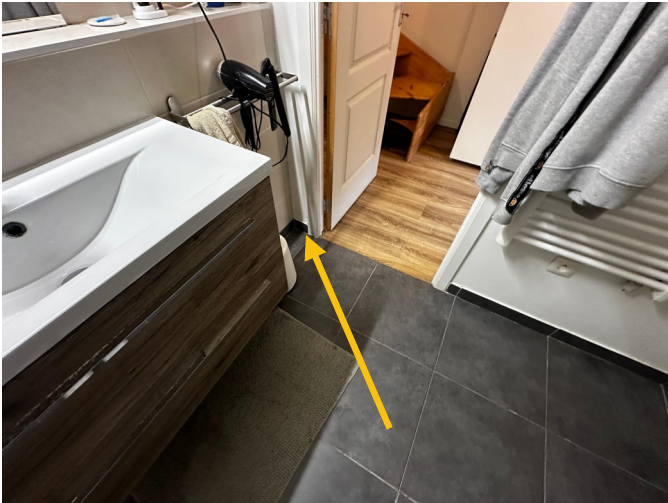
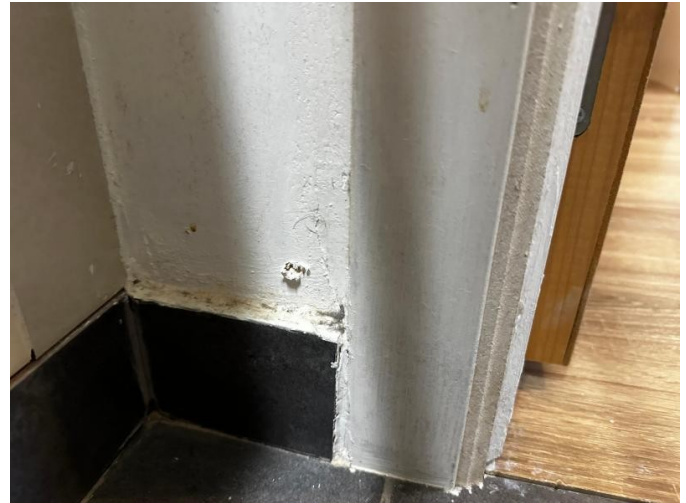
## Fiche 5: Pleisterwerk wanden

Geen asbest

#	Type	Referentie	Resultaat
5.1	Mengmonster	MM01 - Pleisterwerken wanden	Geen asbest

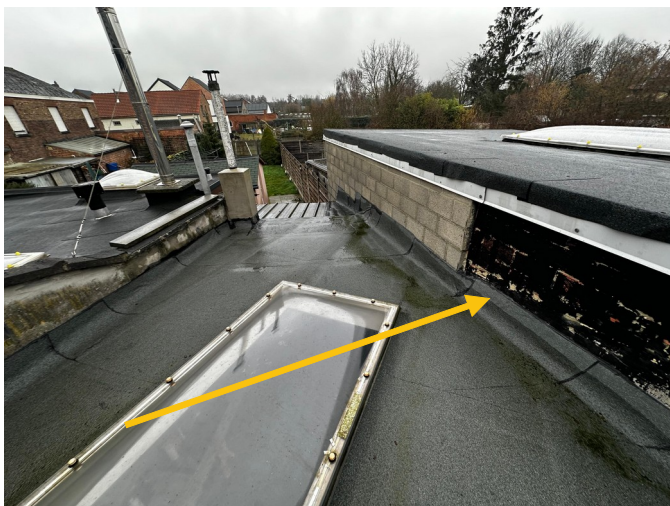
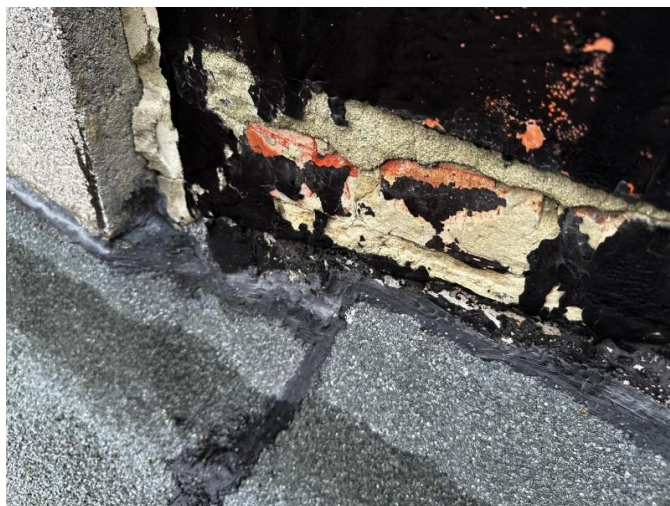
## Fiche 6: Roofing

Geen asbest

#	Type	Referentie	Resultaat
6.1	Puntmonster	PM01 - Roofing	Geen asbest

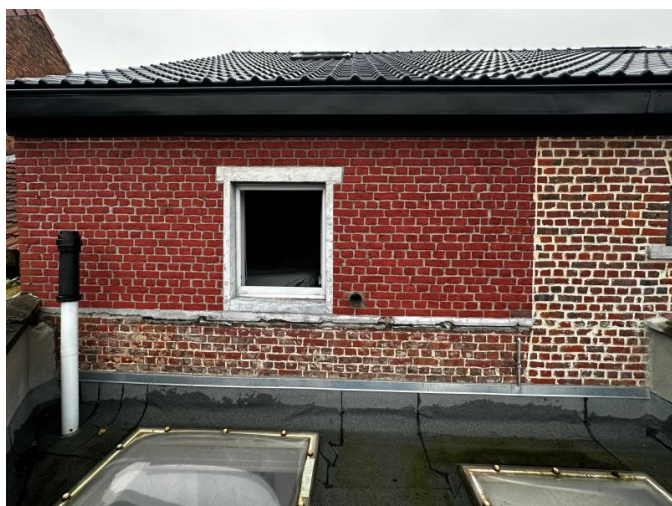
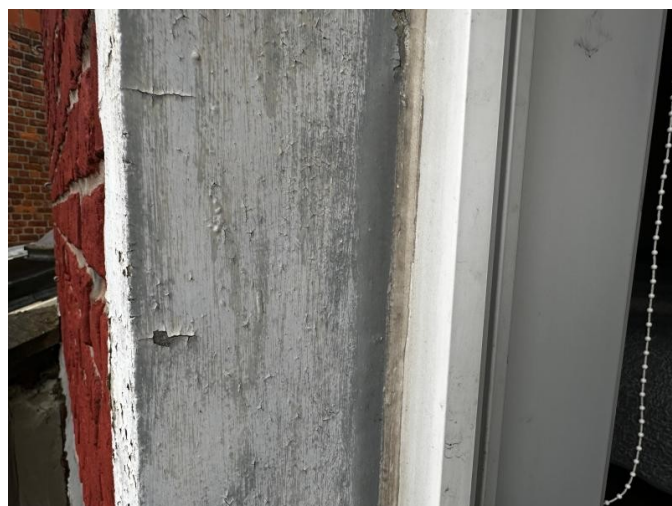
### Fiche 7: Kit aan de ramen

Beschrijving	Notitie	Terug te vinden op plannen
Fiche 7: Kit aan de ramen	De kit aan de ramen is niet asbestverdacht. Het gaat om niet asbestverdachte silicone.	Plan 1.2: Grondplan gelijkvloers
Fiche 8: CV-ketel (niet verdacht)	De CV-ketel (dichtingen, isolerend materiaal) is niet asbestverdacht.	-
Fiche 9: Dakbedekking bestaande uit pannen (niet verdacht)	De dakbedekking is niet-asbestverdacht.	-
