# Asbestinventarisatetest

Pandhoevestraat 55, 3130 Begijnendijk

Attestnummer : 20250312-000332.002

Uitgegeven op : 02.04.2025

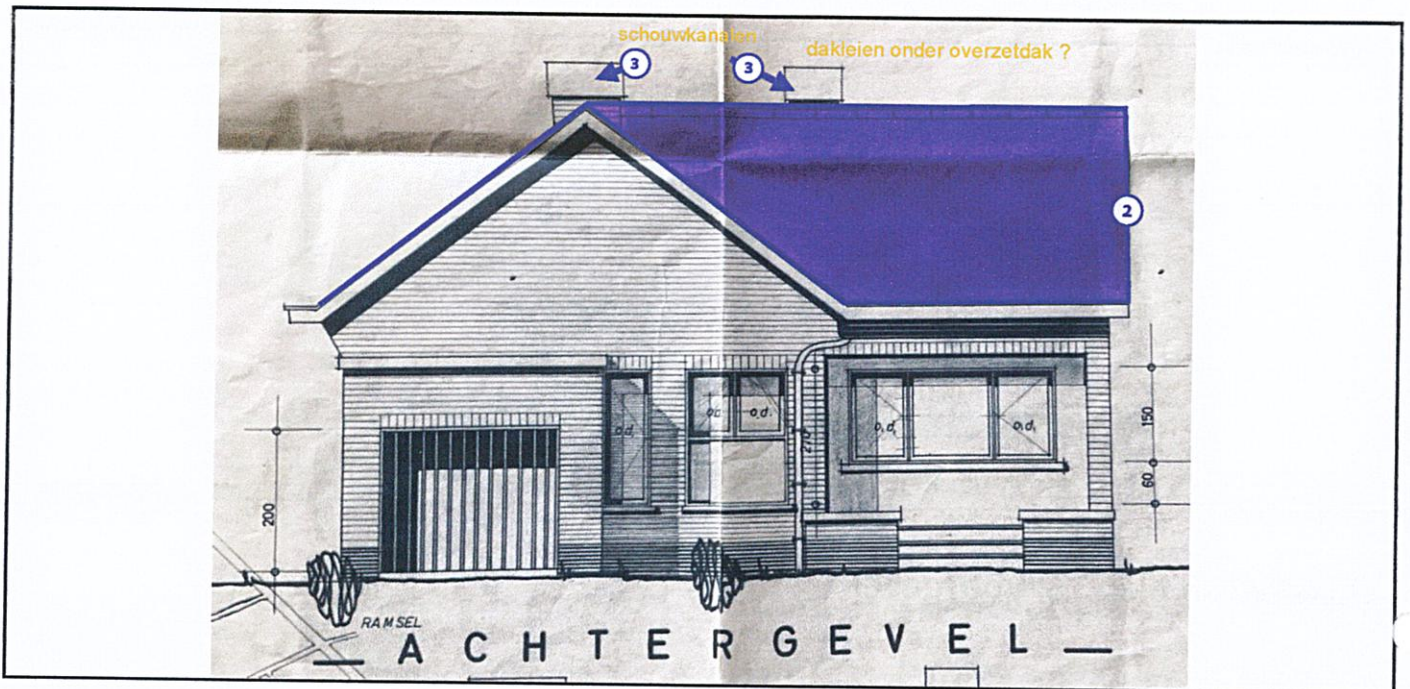
## Plan 1.4: achtergevel

Beschrijving	Type	Actie
2. dakleien onder aluminium overzeldak	Beperking	-
3. schouwkanalen	Beperking	-

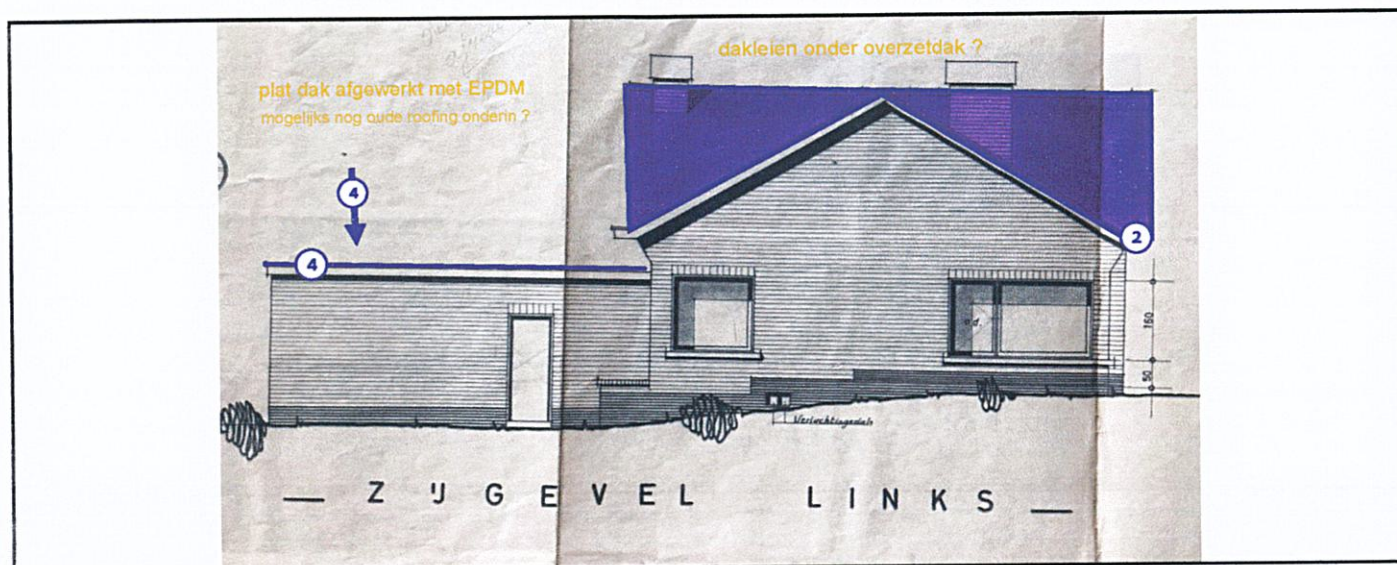
## Plan 1.5: zijgevel links

Beschrijving	Type	Actie
2. dakleien onder aluminium overzetsdak	Beperking	-
4. plat dak afgewerkt met EPDM na 2015	Advies	-

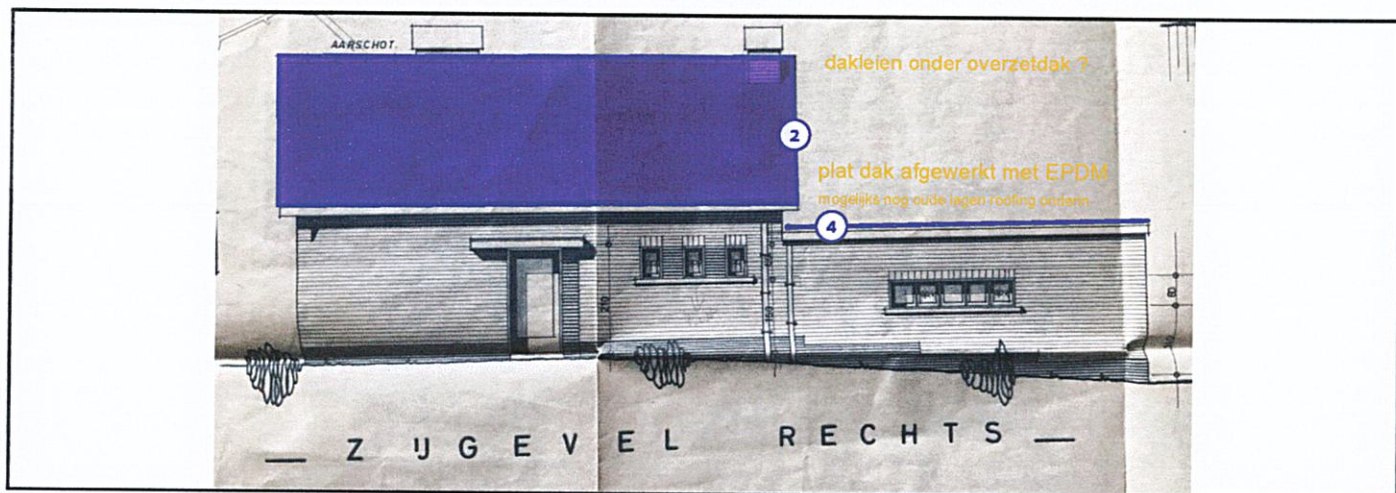
## Plan 1.6: zijgevel rechts

Beschrijving	Type	Actie
2. dakleien onder aluminium overzetsdak	Beperking	-
4. plat dak afgewerkt met EPDM na 2015	Advies	-

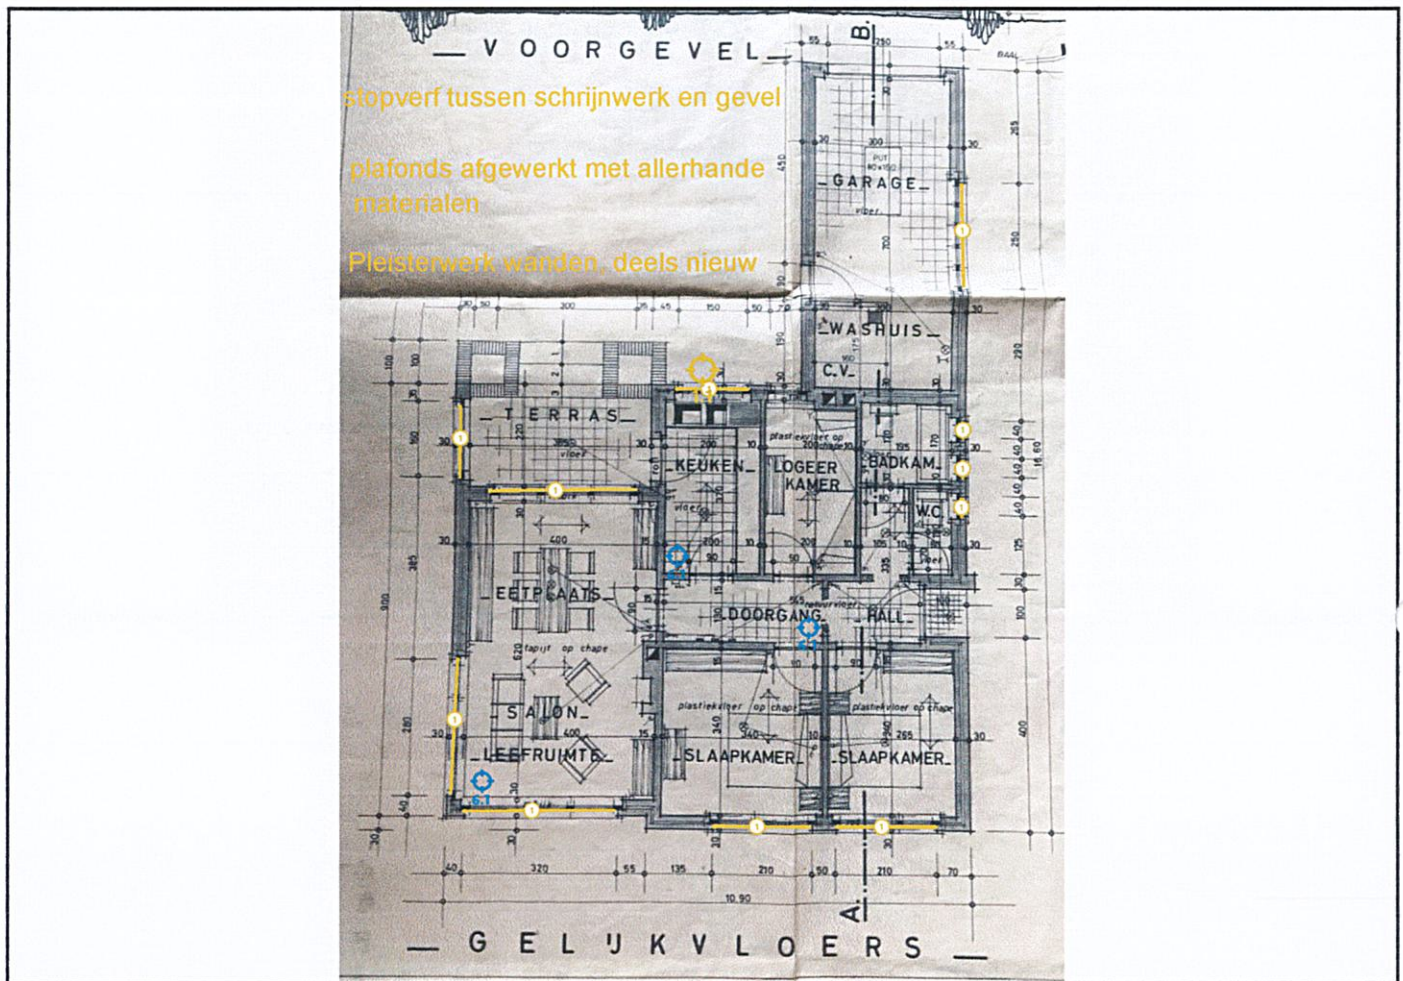
# Plan 1.8: gelijkvloers

Beschrijving	Type	Actie
1. stopverf tussen buitenschrijnwerk en gevel	Asbestmateriaal	Zorgvuldig beheren
1.1 Code: 3	Puntmonster	-
5. verlaagde plafonduafwerking in allerhande materialen	Advies	-
6. pleisterwerk wanden	Geen asbest	-
6.1 Code: 1	Mengmonster	-

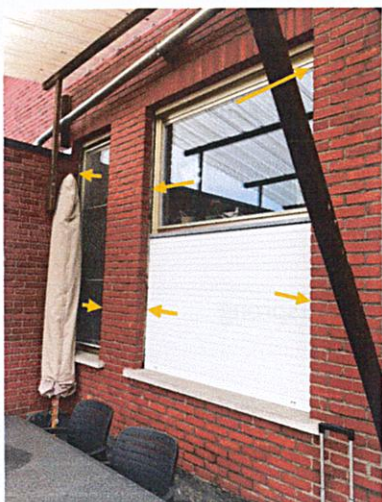
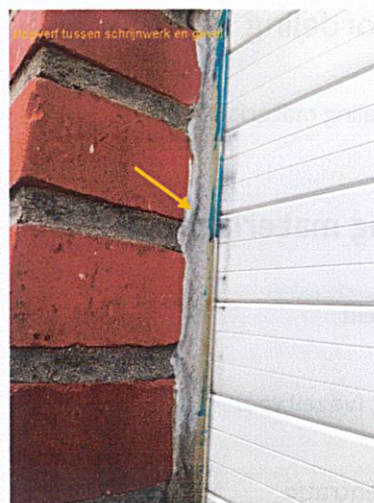
# Fiche 1: stopverf tussen buitenschrijnwerk en gevel

Asbestmateriaal

Het asbestmateriaal valt onder de mijlpaal van 2040.

Eindbeoordeling materiaalarisico	Laag materiaalarisico en/of verlaagde kans op vezelvrijgave
----------------------------------	-------------------------------------------------------------

#	Type	Referentie	Resultaat
1.1	Puntmonster	3	Chrysotiel

Beschrijving	stopverf tussen buitenschrijnwerk en gevel
Omgeving	Buiten
Primaire drager	Wandopening verticaal (raam, deur, ...)
Asbestmateriaal	In-situ afwerkingslagen - Pasta, stopverf, voegsel, stopsel, vulsel, mastiek, kitten. ...
Bindmiddel van asbestmateriaal	Kitten, mastiek, pasta
Gebondenheid op basis van bindmiddel	Hecht
Hoeveelheid (gewicht - aantal)	<ul style="list-style-type: none"><li>• 10,00 kg - 1 stuk</li></ul>
Totaal gewicht	10,00 kg
Eenvoudig bereikbaar	Ja
Bevestigingswijze	<ul style="list-style-type: none"><li>• Verlijmd, ingegoten, versmeerd</li></ul>
Identificatiemethode	Vaststelling met monstername
Destructieve handeling voor identificatie	Nee
Opmerking	mastiek/stopverf tussen buitenschrijnwerk en gevel is asbesthoudend

- Zorg voor een veilig beheer. Vermijd het beschadigen van het asbestmateriaal. Controleer de toestand jaarlijks op wijzigingen.

- Eenvoudige handelingen: enkel door erkend asbestverwijderaar bij verwijderen van verkleefd stopverf zullen er ook resten op de gevelsteen zitten, deze dienen via schuren verwijderd te worden, bij schuren komen er onvermijdelijk vezels vrij, erkende asbestverwijderaars zijn hier de aangewezen personen bij verwijdering.

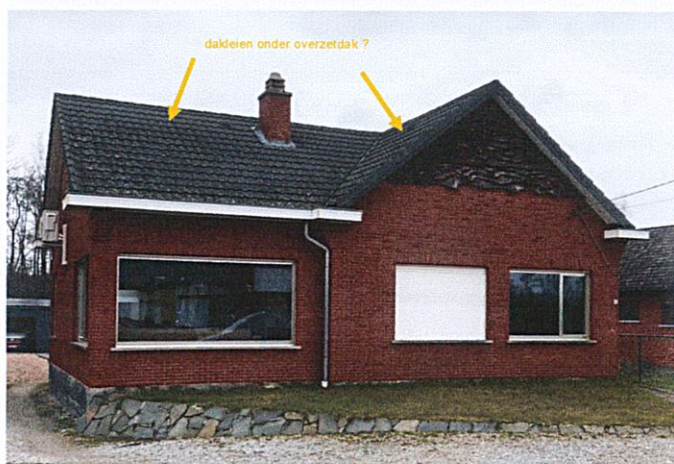
*Situeringfoto*

**Reden:** Er is geen volledige risicobeoordeling mogelijk

**Uitleg van de asbestdeskundige:** vermoedelijk nog oude dakleien aanwezig onder aluminium overzetsdak, langst binnen- noch langst buitenzijde vast te stellen tijdens niet-destructief onderzoek !  
destructief onderzoek moet uitsluitsel geven over de aanwezigheid van oude dakleien onder overzetsdak.  
volgens oude plannen zouden namaak natuurleien geplaatst zijn !

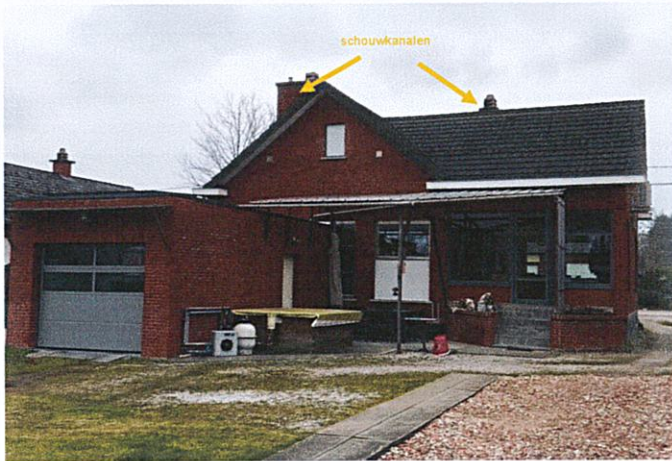
Situeringfoto

**Reden:** Er is geen volledige risicobeoordeling mogelijk

**Uitleg van de asbestdeskundige:** binnenzijde van schouw niet inspecteerbaar mogelijks nog asbesthoudende materialen aanwezig

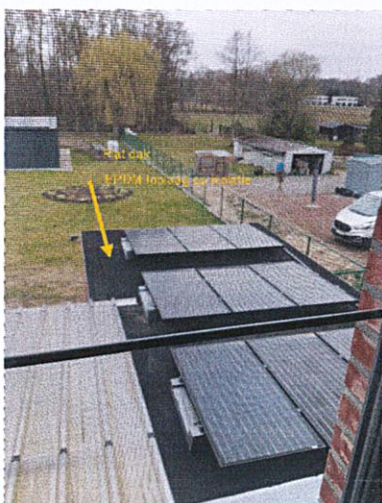
## Fiche 4: plat dak afgewerkt met EPDM na 2015

mogelijks nog oude roofinglagen aanwezig onder EPDM toplaag en isolatie.

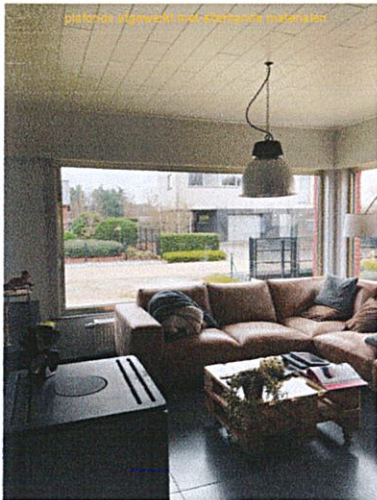
## Fiche 5: verlaagde plafondafwerking in allerhande materialen

plafonds verlaagd afgewerkt met mdf-planchetten en gyprocplaten.  
mogelijks nog oud pleisterwerk aanwezig onder afwerkingsmaterialen,  
niet-destructieve staalname niet mogelijk !

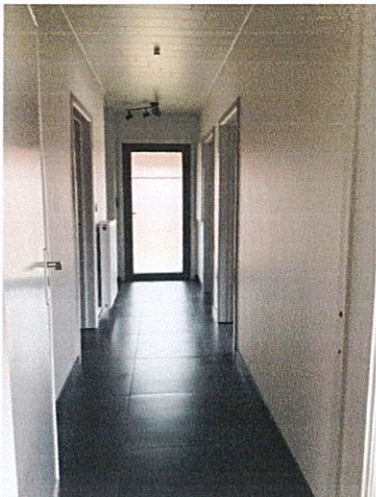
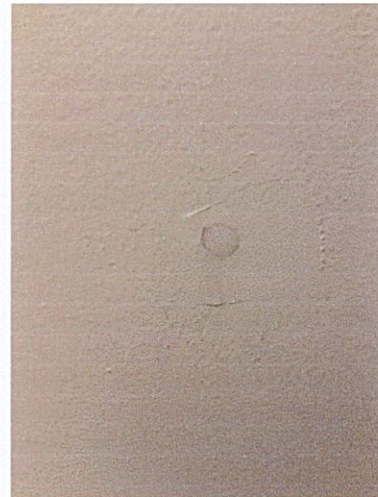
## Fiche 6: pleisterwerk wanden

Geen asbest

#	Type	Referentie	Resultaat
6.1	Mengmonster	1	Geen asbest
