# Asbestinventarisatattest

Felix Aertgeertsstraat 47, 3128 Tremelo

Attestnummer : 20260312-000403.000

Uitgegeven op : 12.03.2026

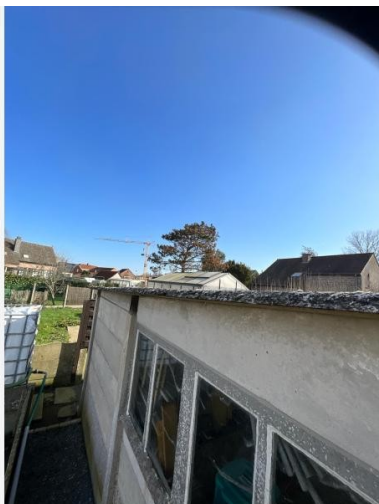
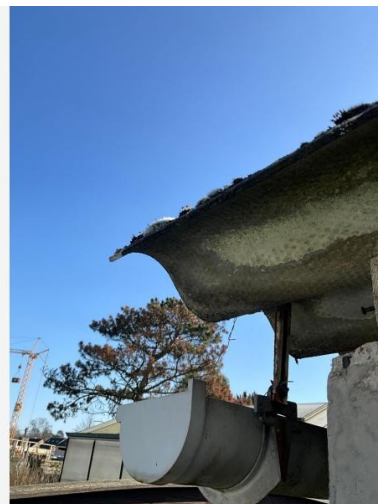
| Eindbeoordeling materiaalrisico | Verhoogd materiaalrisico en/of verhoogde kans op vezelvrijgave |

| Toestand van het materiaal | Matig beschadigd, matig verweerd |

| # | Type | Referentie | Resultaat |
|---|---|---|---|
| 1.1 | Puntmonster | GP | Chrysotiel |

| Beschrijving | Golfplaten dak stenen tuinhuis |
| Asbestmateriaal | Dak- en gevelbekleding - Golfplaat |
| Hoeveelheid (oppervlakte - aantal) | • 40,00 m <sup>2</sup> - 1 stuk |

Het asbestmateriaal valt onder de mijlpaal van 2034.

Verwijderen

- Zorg voor een veilig beheer. Vermijd het beschadigen van het asbestmateriaal. Controleer de toestand jaarlijks op wijzigingen.
- Hemelwater dat afspoelt van asbestcement daken of gevels kan asbestdeeltjes bevatten. Gebruik het enkel voor gesloten circuits (bv. spoelen toiletten). Reinig na het vervangen van het dak of de gevel de dakgoten en regenwaterput of -ton om asbesthoudend sediment of slib te verwijderen

- Eenvoudige handelingen: mag via doe-het-zelf of door werknemer(s) met opleidingsattest eenvoudige handelingen  
De toepassing mag zelf verwijderd worden onder de voorwaarden terug te vinden op:  
<https://ovam.vlaanderen.be/wie-mag-wat-verwijderen>

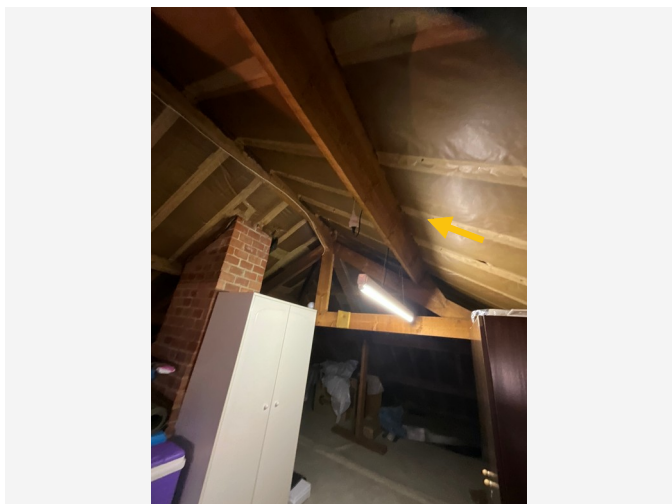
*Situeringsfoto*

**Reden:** Er is geen volledige risicobeoordeling mogelijk

**Uitleg van de asbestdeskundige:** Het is niet mogelijk om het onderdak te onderzoeken binnen het kader van een niet-destructieve inventaris.

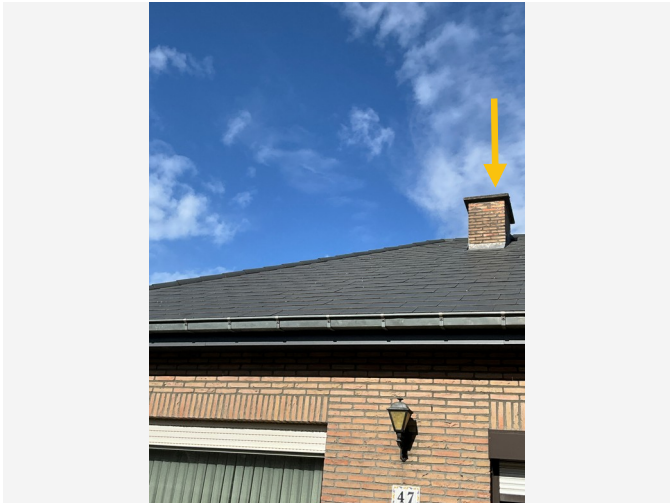
Situeringsfoto

**Reden:** Het te onderzoeken materiaal situeert zich hoger dan 3,50 m te rekenen vanaf een veilige ondergrond

**Uitleg van de asbestdeskundige:** Het is niet mogelijk om de binnenzijde van de gemetselde schouw te onderzoeken.

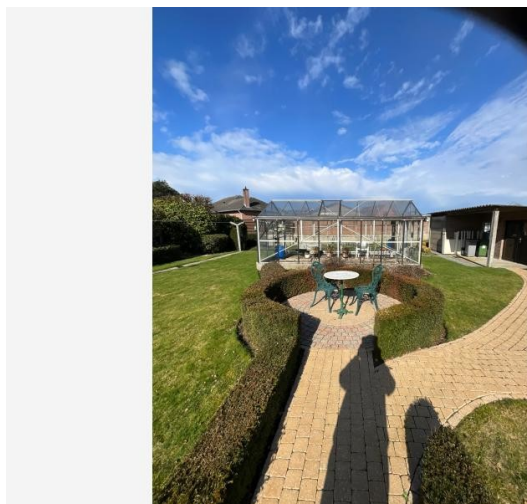
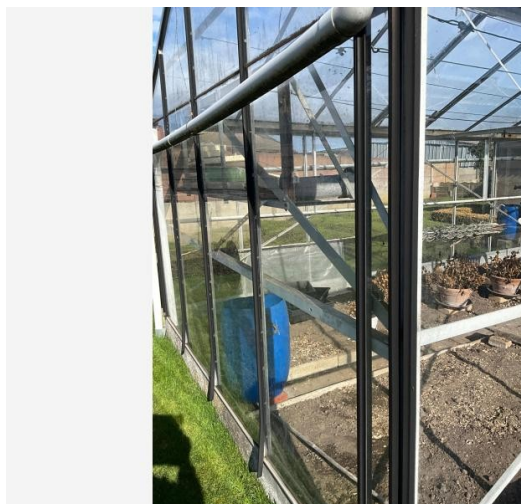
Er werden geen asbestverdachte materialen aangetroffen in/op/aan de serre.

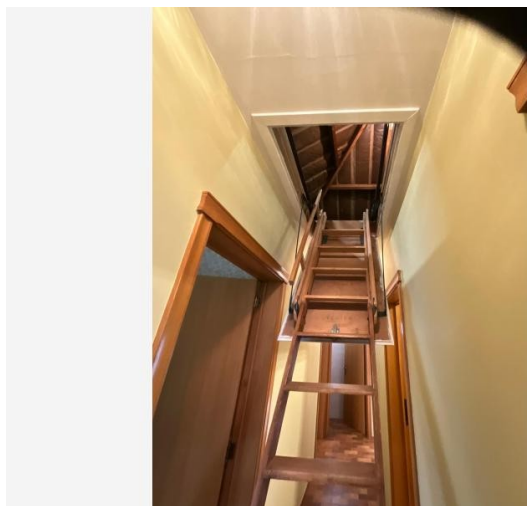
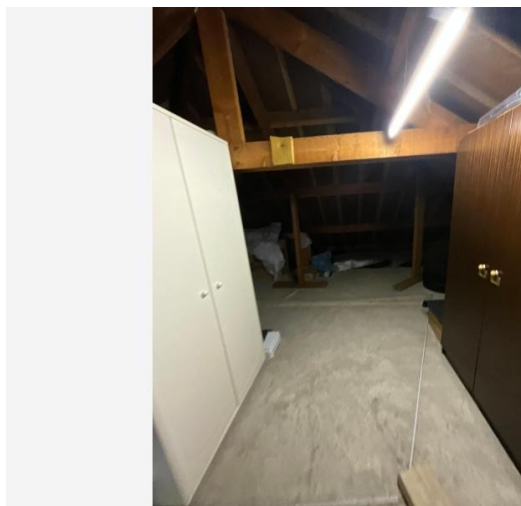
Er werden geen asbestverdachte materialen aangetroffen op de zolder.

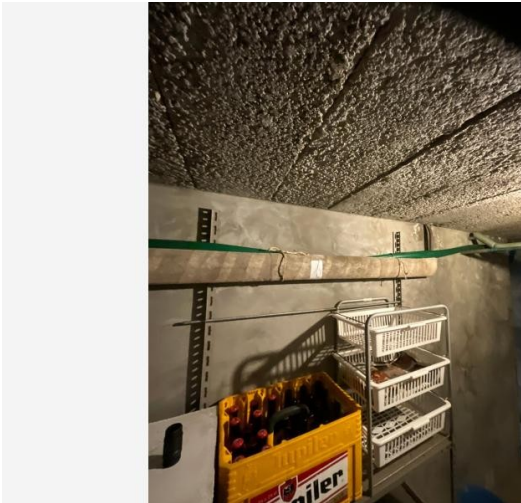
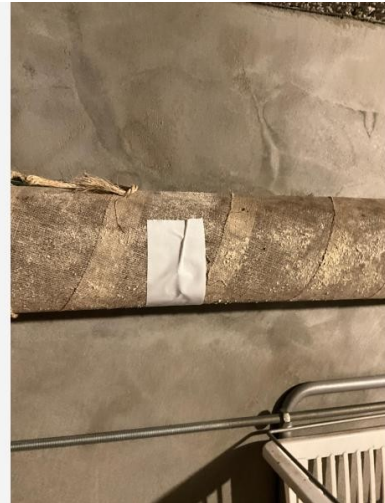
## Fiche 6: Thermische buisisolatie

Geen asbest

| # | Type | Referentie | Resultaat |
|---|---|---|---|
| 6.1 | Puntmonster | TBI-bit | Geen asbest |

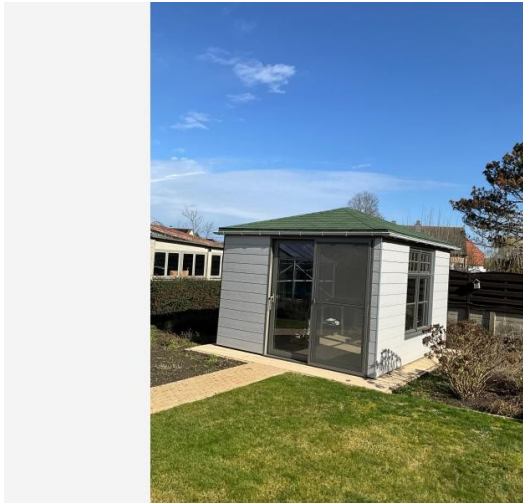
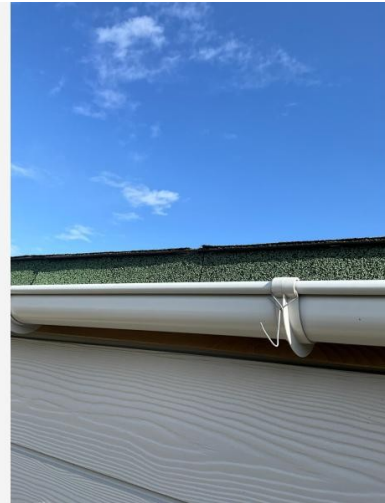
## Fiche 7: Shingles dak houten tuinhuis

Geen asbest

| # | Type | Referentie | Resultaat |
|---|---|---|---|
| 7.1 | Puntmonster | shingle | Geen asbest |

| Opmerking | De hoeveelheid is geschat. Er werden verder geen asbestverdachte materialen aangetroffen in/aan het tuinhuis. |

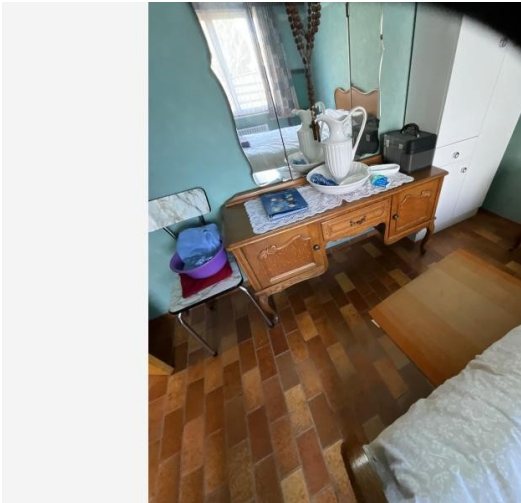
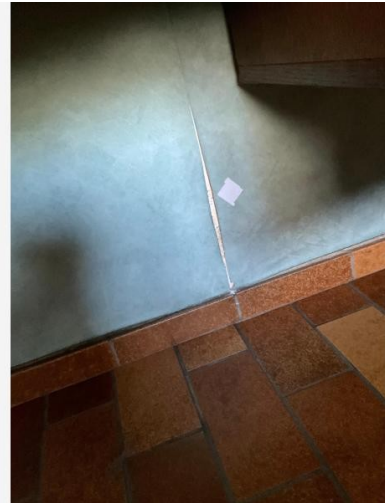
## Fiche 8: Pleisterwerk muren

Geen asbest

| # | Type | Referentie | Resultaat |
|---|---|---|---|
| 8.1 | Mengmonster | PLM | Geen asbest |

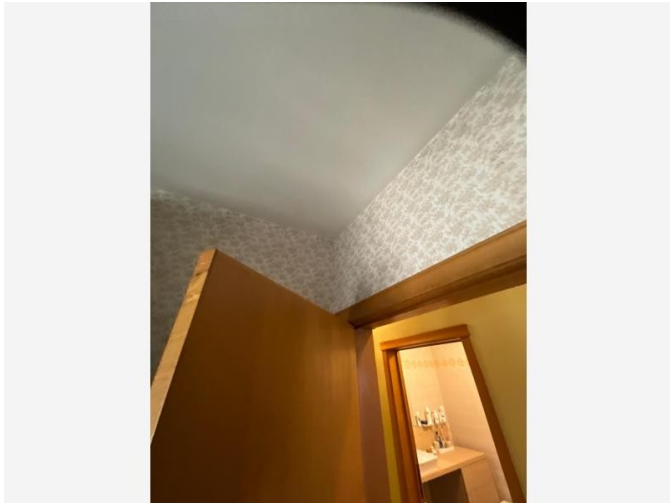
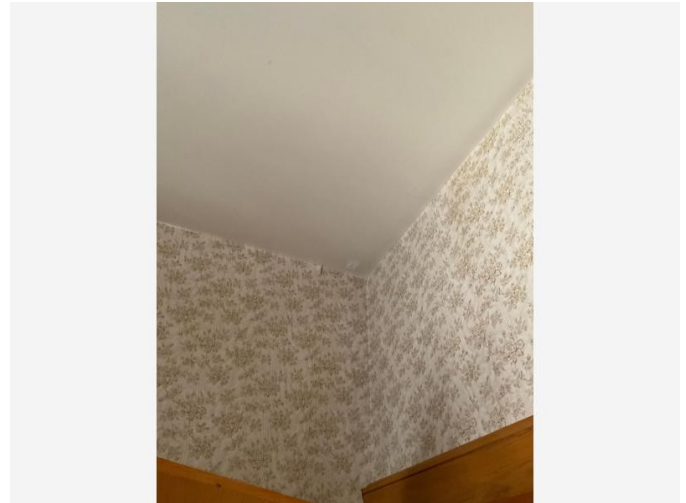
## Fiche 9: Pleisterwerk plafonds

Geen asbest

| # | Type | Referentie | Resultaat |
|---|---|---|---|
| 9.1 | Mengmonster | PLPL | Geen asbest |

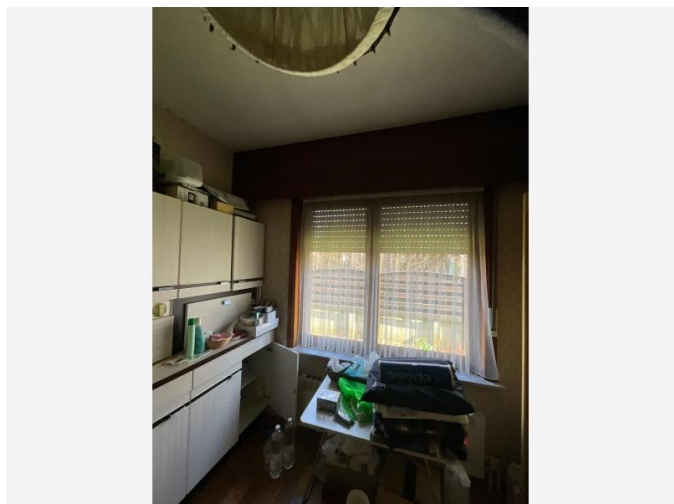
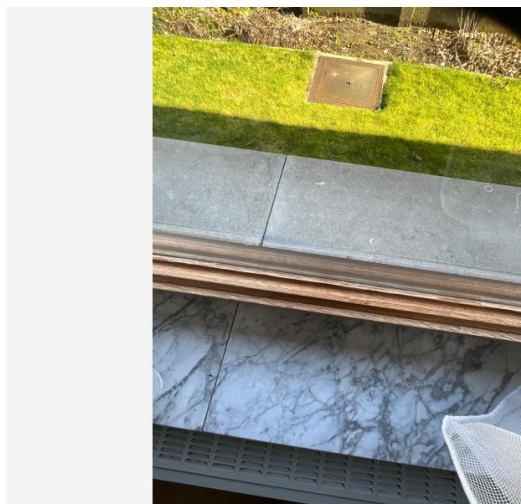
## Fiche 10: Afdichtingskit ramen woning

Geen asbest

| # | Type | Referentie | Resultaat |
|---|---|---|---|
| 10.1 | Puntmonster | kit | Geen asbest |

| Opmerking | De hoeveelheid is geschat. Het betreft de afdichtingskit van de ramen tussen het profiel en de buitenwand. |

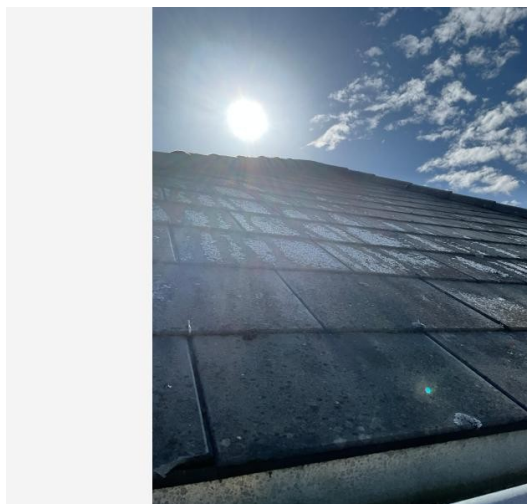
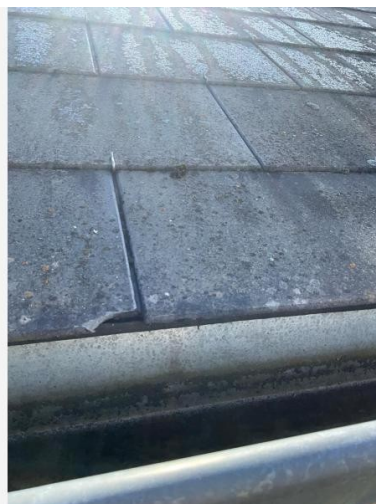
## Fiche 11: Dakleien

Geen asbest

| # | Type | Referentie | Resultaat |
|---|---|---|---|
| 11.1 | Puntmonster | lei | Geen asbest |

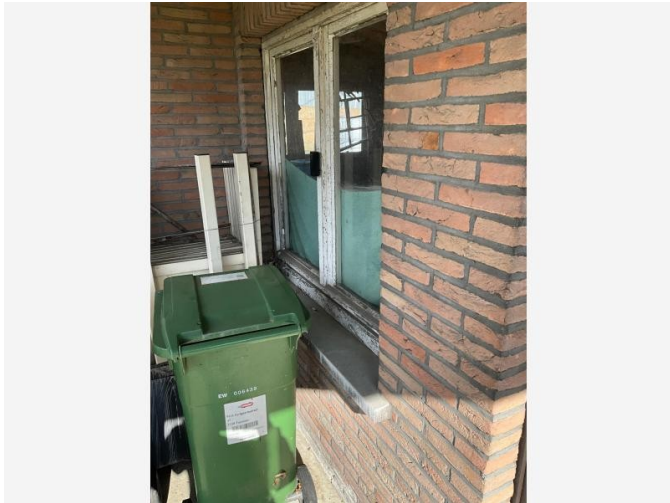
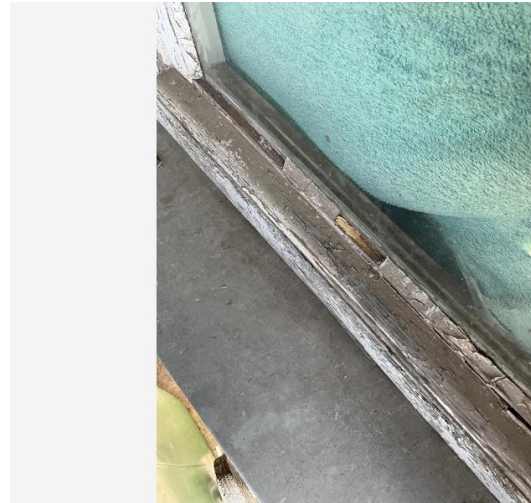
## Fiche 12: Stopverf ramen stenen tuinhuis

Geen asbest

| # | Type | Referentie | Resultaat |
|---|---|---|---|
| 12.1 | Puntmonster | SV bruin | Geen asbest |
| 12.2 | Puntmonster | SV steen | Geen asbest |
| 12.3 | Puntmonster | SV wit | Geen asbest |

| Opmerking | De hoeveelheid is geschat. Het betreft de stopverf van de ramen van het stenen tuinhuis. De verschillende types stopverf werden apart bemonsterd. |
