# Asbestinventarisatetest

Steenweg op Wezemaal 113A, 3110 Rotselaar

Attestnummer : 20260602-000423.000

Uitgegeven op : 02.06.2026

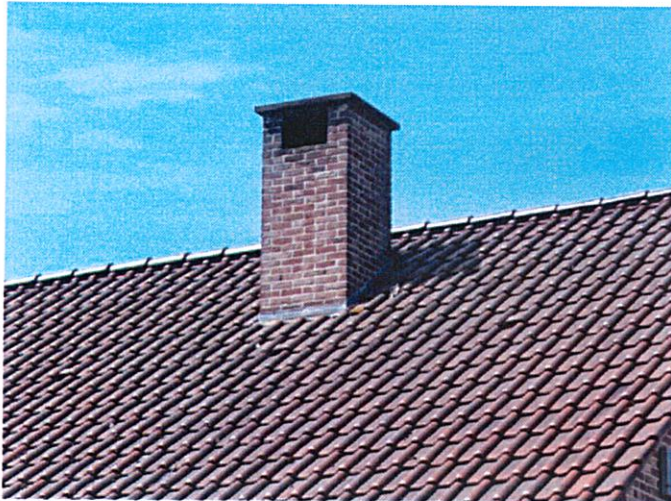
*Situeringsfoto*

#### Tijdelijke beperking

**Reden:** Het te onderzoeken materiaal situeert zich hoger dan 3,50 m te rekenen vanaf een veilige ondergrond

**Uitleg van de asbestdeskundige:** De binnenkant van de schouw is niet waarneembaar. De schouw bevat binnenin mogelijk een asbestcement rookgaskanaal. Laat dit onderzoeken bij eventuele werken.

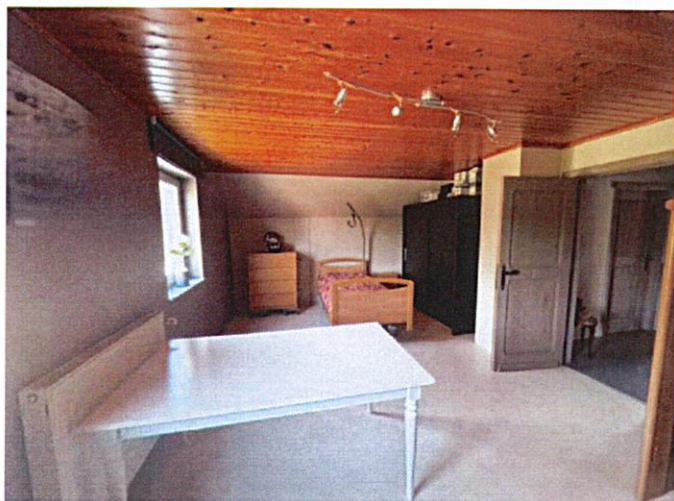
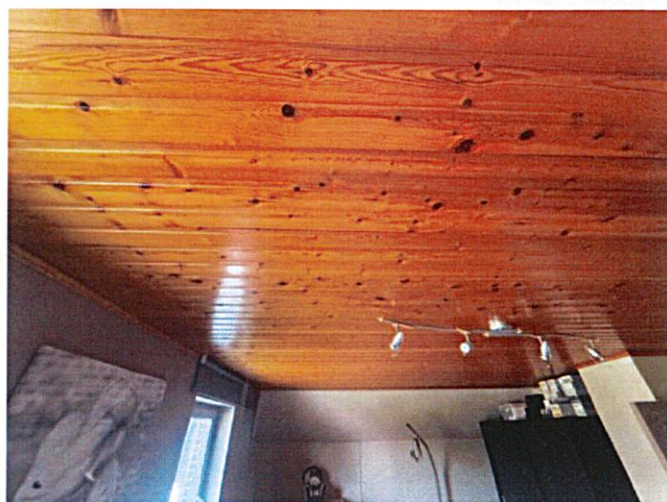
De plafonds werden afgewerkt met niet-asbestverdachte voorzetpanelen die inspectie van de bedekte structuur (opbouw, pleisterwerk) verhinderen.

| Basis voor advies | De asbestdeskundige beoordeelt het materiaal als niet-asbestverdacht. |

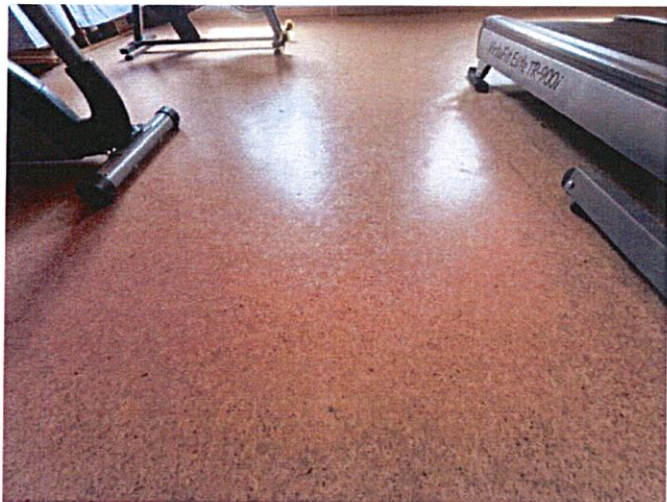
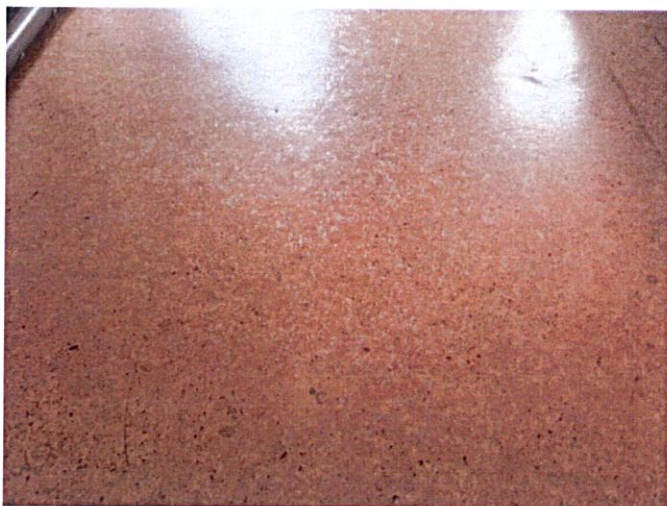
Niet-asbestverdacht vloerzeil.

| Basis voor advies | De asbestdeskundige beoordeelt het materiaal als niet-asbestverdacht. |

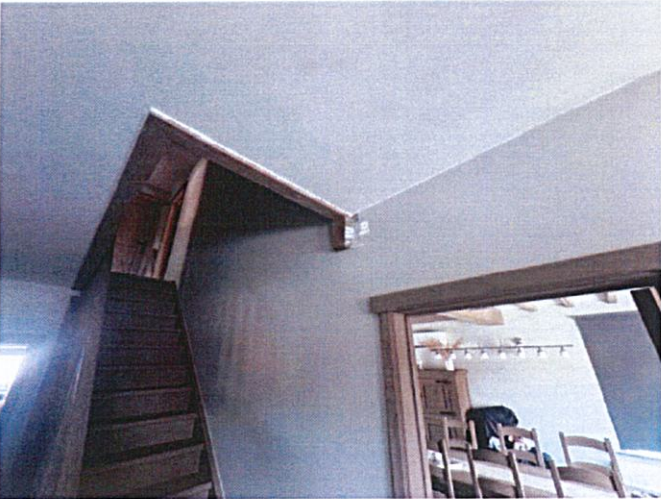
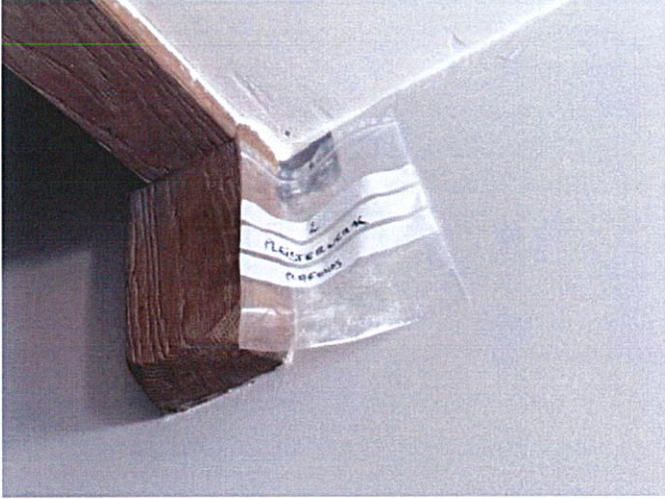
# Fiche 4: Pleisterwerk plafonds

Geen asbest

| # | Type | Referentie | Resultaat |
|---|---|---|---|
| 4.1 | Mengmonster | 2 | Geen asbest |

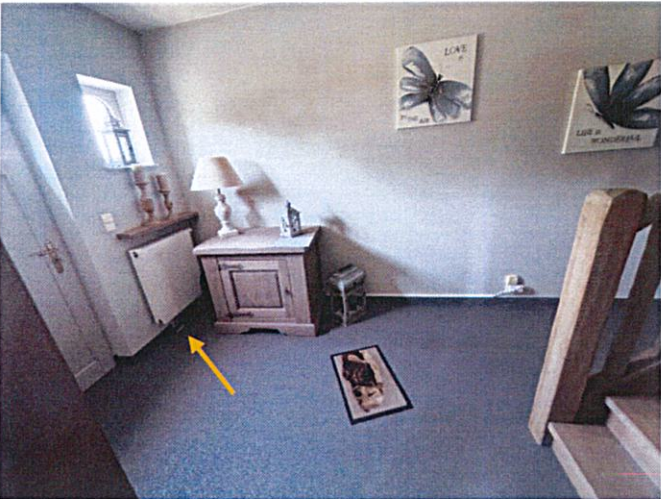
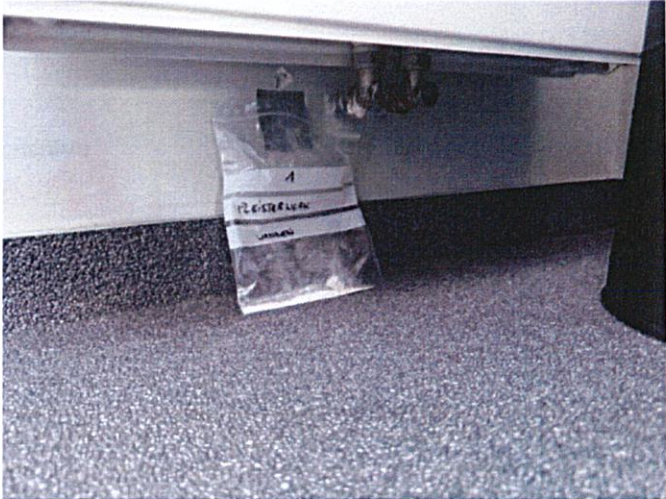
# Fiche 5: Pleisterwerk wanden

Geen asbest

| # | Type | Referentie | Resultaat |
|---|---|---|---|
| 5.1 | Mengmonster | 1 | Geen asbest |

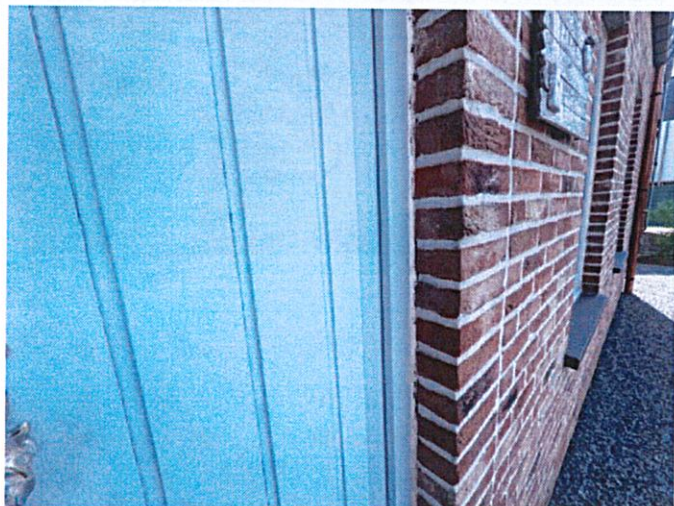
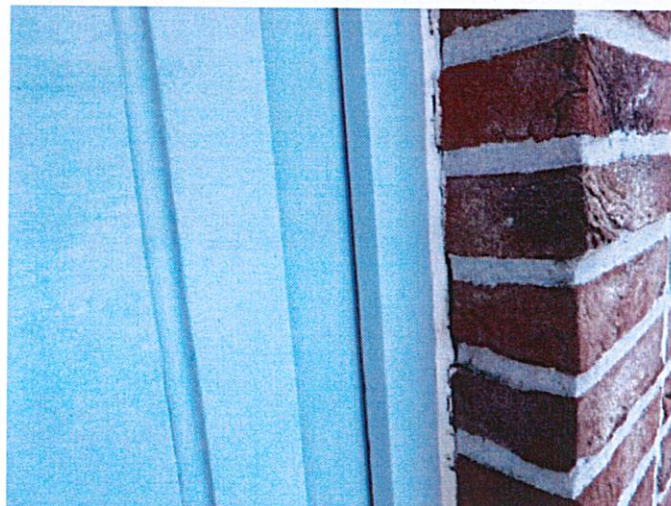
### Fiche 6: Mastiek (niet verdacht)

| Beschrijving | Notitie | Terug te vinden op plannen |
|---|---|---|
| Fiche 6: Mastiek (niet verdacht) | Er is geen asbestverdachte mastiek aanwezig. | - |

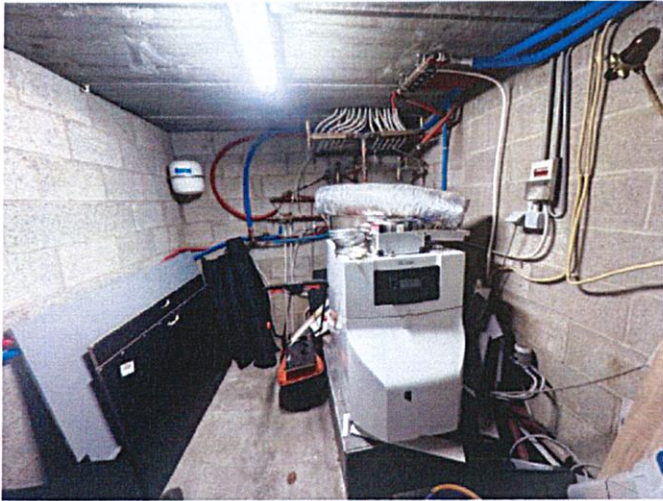
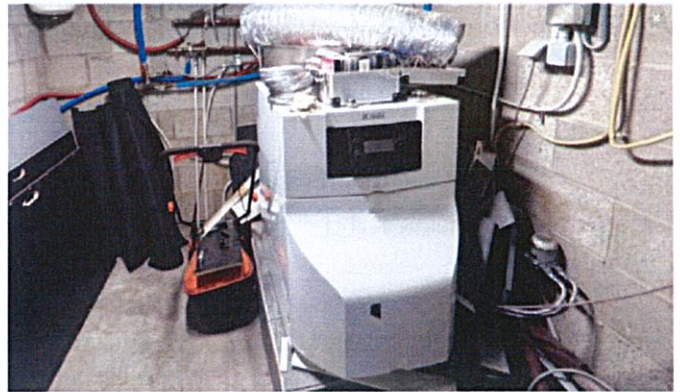
## Fiche 7: CV-ketel (niet verdacht)

| Beschrijving | Notitie | Terug te vinden op plannen |
|---|---|---|
| Fiche 7: CV-ketel (niet verdacht) | De CV-ketel (dichtingen, isolerend materiaal) is niet asbestverdacht. | - |

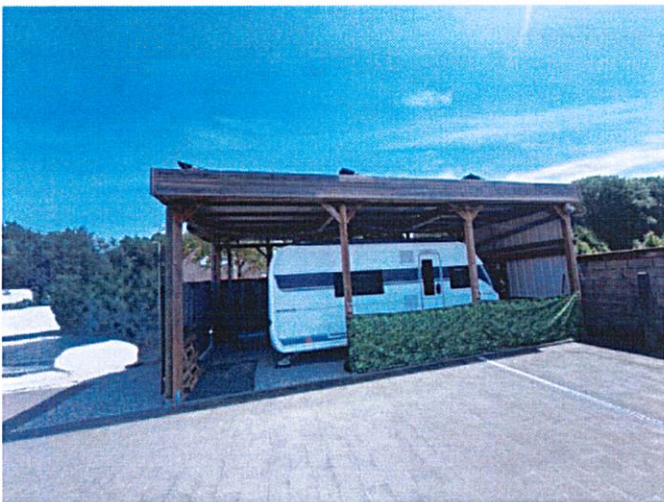
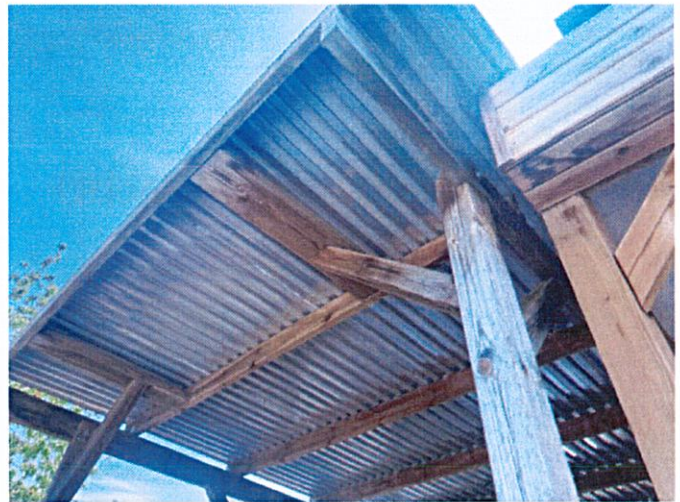
## Fiche 8: Dakbedekking bestaande uit stalen/metalen platen (carport)

| Beschrijving | Notitie | Terug te vinden op plannen |
|---|---|---|
| Fiche 8: Dakbedekking bestaande uit stalen/metalen platen (carport) | De dakbedekking is niet-asbestverdacht. | - |

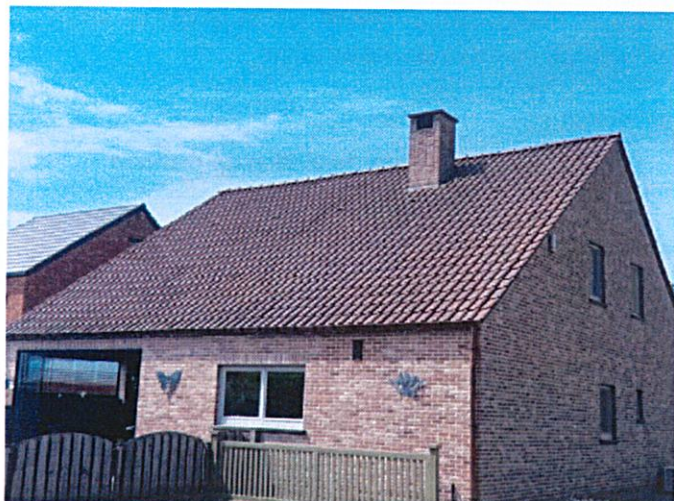
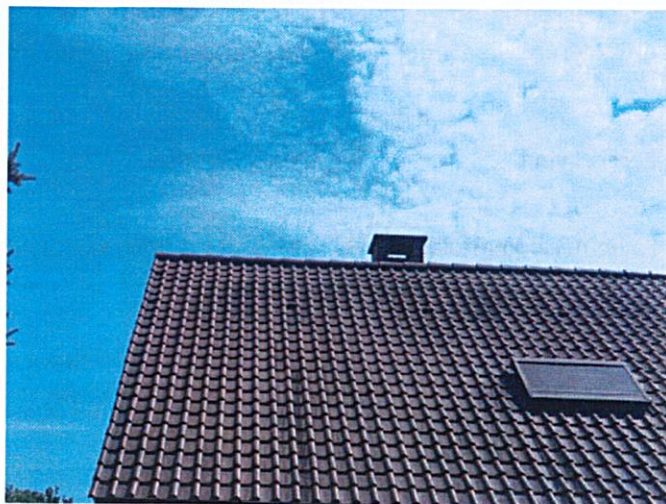
## Fiche 9: Dak bestaande uit dakpannen

| Beschrijving | Notitie | Terug te vinden op plannen |
|---|---|---|
| Fiche 9: Dak bestaande uit dakpannen | In 2016 is het plat dak gerenoveerd. | - |

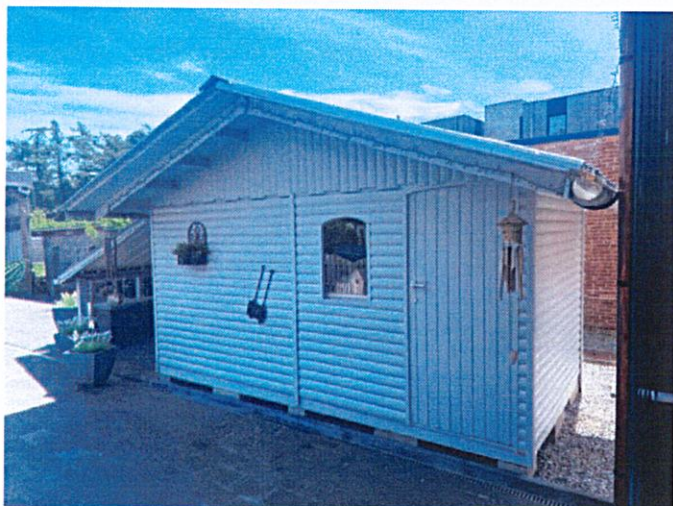
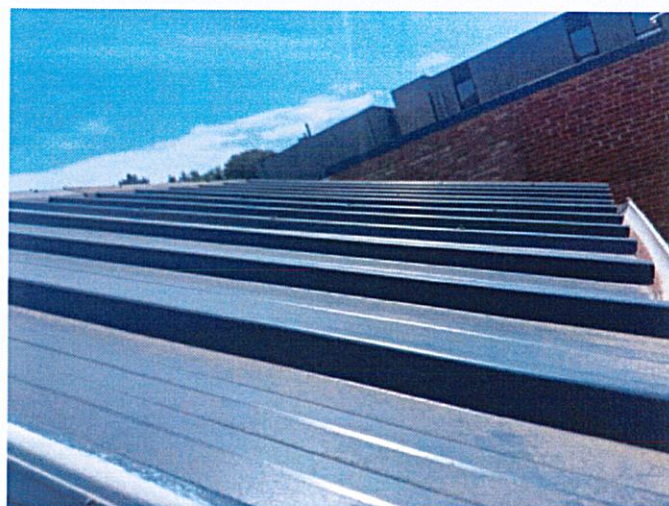
## Fiche 10: Dakbedekking bestaande uit stalen/metalen platen (tuinhuis)

| Beschrijving | Notitie | Terug te vinden op plannen |
|---|---|---|
| Fiche 10: Dakbedekking bestaande uit stalen/metalen platen (tuinhuis) | De dakbedekking is niet-asbestverdacht. | - |
