# Asbestinventarisatetest

Testeltsebaan 56, 3272 Scherpenheuvel-Zichem

Attestnummer : 20260813-000147.000

**Niet-asbestveilig**

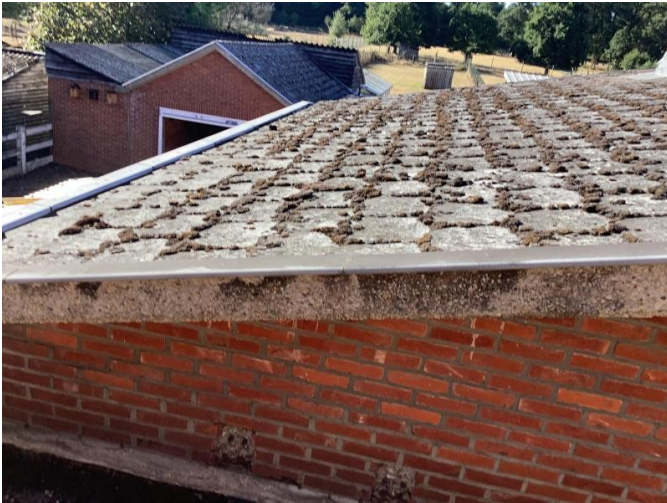
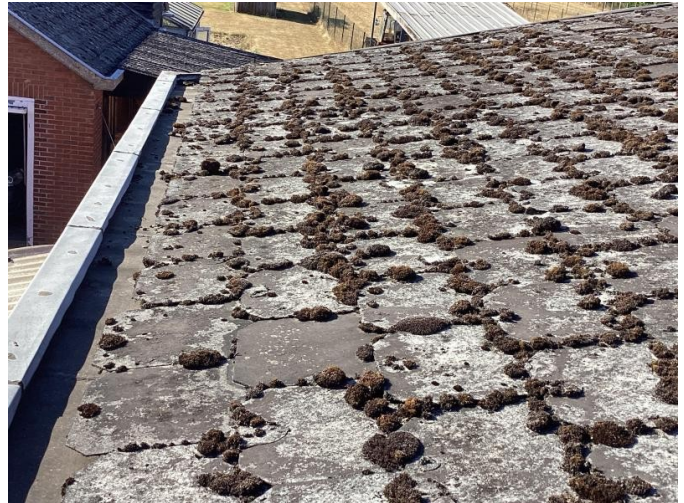
Het asbestmateriaal valt onder de mijlpaal van 2040.

**Dringend verwijderen**

| Beschrijving | Mos/sediment in de dakgoot |
| Bron van de resten | Asbesthoudend dak |
| Gebondenheid resten | Niet hecht |

- Verwijder het asbestafval.
- Voer bijkomende staalname(s) uit.

- Eenvoudige handelingen: mag via doe-het-zelf of door werknemer(s) met opleidingsattest eenvoudige handelingen  
Verwijder het afval via het riool.

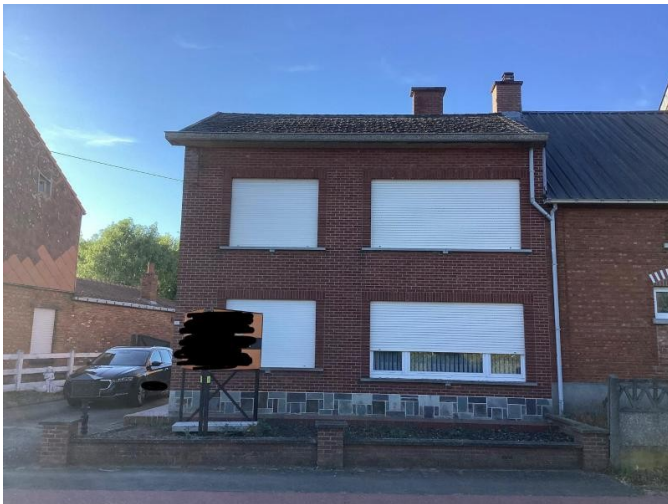
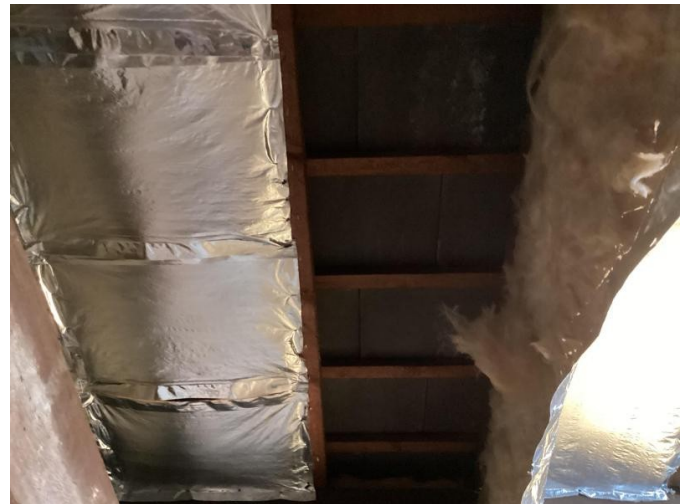
Het asbestmateriaal valt onder de mijlpaal van 2034.

Verwijderen

- Verwijder dit asbestmateriaal zo snel mogelijk. Volg de toestand goed op.
- Hemelwater dat afspoelt van asbestcement daken of gevels kan asbestdeeltjes bevatten. Gebruik het enkel voor gesloten circuits (bv. spoelen toiletten). Reinig na het vervangen van het dak of de gevel de dakgoten en regenwaterput of -ton om asbesthoudend sediment of slib te verwijderen
- Voer bijkomende staalname(s) uit.

- Eenvoudige handelingen: mag via doe-het-zelf of door werknemer(s) met opleidingsattest eenvoudige handelingen  
Deze toepassing kan door een aannemer die over een opleidingsattest eenvoudige handelingen beschikt of door een particulier (doe-het-zelf), verwijderd worden indien er geen verhoogd risico op vrijgave van asbestvezels (max. concentratie 0,01 vezels/cm<sup>3</sup> - CODEX Art. VI.3-54) ontstaat en de toepassing voorafgaand wordt gefixeerd/bevochtigd; de individuele elementen zonder machinale werktuigen (boormachine, slijpschijf, hogedrukreiniger,...) en zonder breken of gooien een voor een losgemaakt worden; en ten slotte dubbel en luchtdicht verpakt weggevoerd worden naar een erkend afvalpunt (recyclagepark).

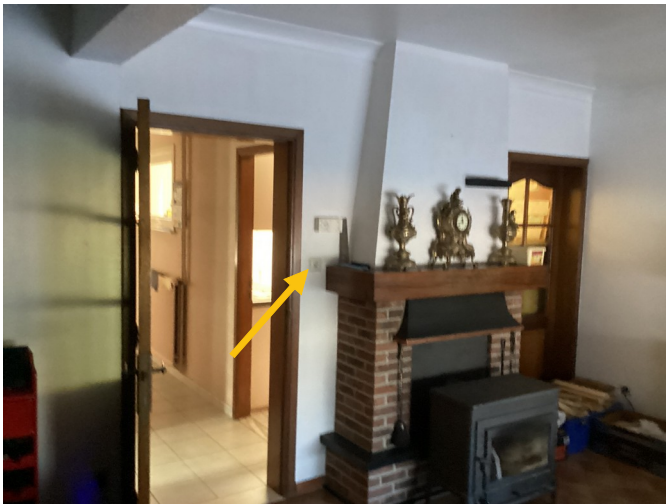
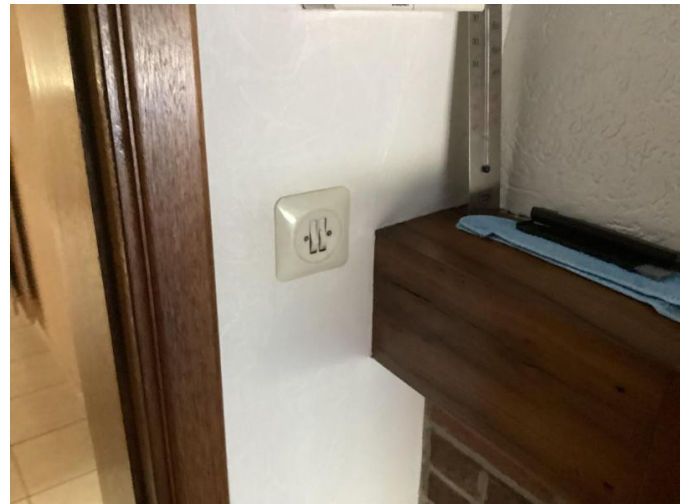
| Identificatiemethode | <p>De asbestdeskundige beoordeelt het materiaal als asbestverdacht en dus asbesthoudend, en dit zonder monstername.</p> <p>Motivatie: De monstername brengt andere schade aan dan schade die inherent is aan de monstername.</p> |
| Opmerking | De hoeveelheid is een zo nauwkeurig mogelijke opmeting. Hieraan kunnen evenwel geen rechten worden ontleend. Monstername niet uitgevoerd wegens risico op beschadiging van een elektrisch component en mogelijke blootstelling aan spanning of storingen in de elektrische installatie. |

- Eenvoudige handelingen: mag via doe-het-zelf of door werknemer(s) met opleidingsattest eenvoudige handelingen  
Deze toepassing kan door een aannemer die over een opleidingsattest eenvoudige handelingen beschikt of door een particulier (doe-het-zelf), verwijderd worden indien er geen verhoogd risico op vrijgave van asbestvezels (max. concentratie 0,01 vezels/cm<sup>3</sup> - CODEX Art. VI.3-54) ontstaat en de toepassing voorafgaand wordt gefixeerd/bevochtigd; de individuele elementen zonder machinale werktuigen (boormachine, slijpschijf, hogedrukreiniger,...) en zonder breken of gooien een voor een losgemaakt worden; en ten slotte dubbel en luchtdicht verpakt weggevoerd worden naar een erkend afvalpunt (recyclagepark).

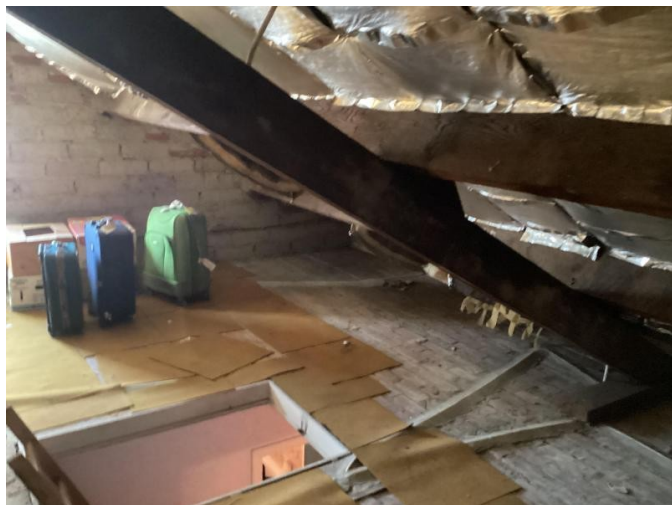
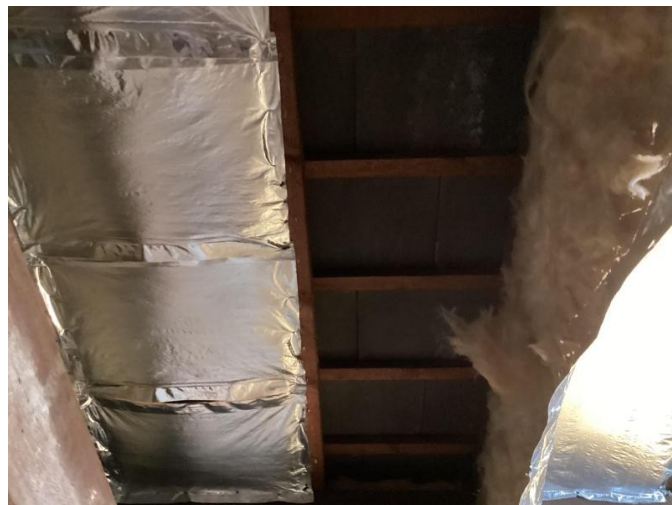
### Fiche 25: Geen asbestverdacht onderdak aangetroffen

| Beschrijving | Notitie | Terug te vinden op plannen |
|---|---|---|
| Fiche 25: Geen asbestverdacht onderdak aangetroffen | Na het optillen van een pan werd geen asbestverdacht onderdak aangetroffen. Dit betekent niet dat er geen onderdak aanwezig kan zijn op plaatsen die niet gecontroleerd werden. Bij werken, laat een eventueel aangetroffen onderdak controleren op aanwezigheid van asbest. | - |
