# **ASBESTINVENTARISATTEST**

Jules Vanlaerstraat 6, 3060 Bertem

Attestnummer : 20260825-000335.000

Uitgegeven op : 25.08.2026

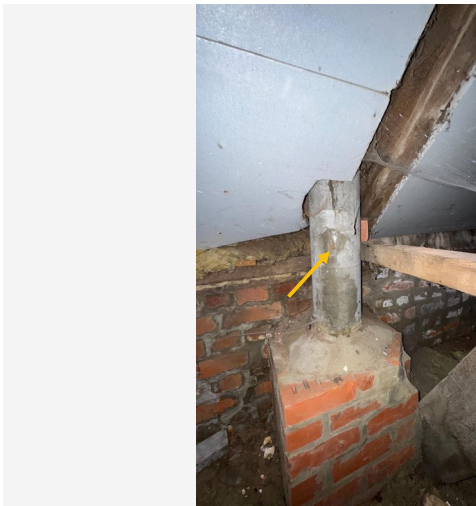
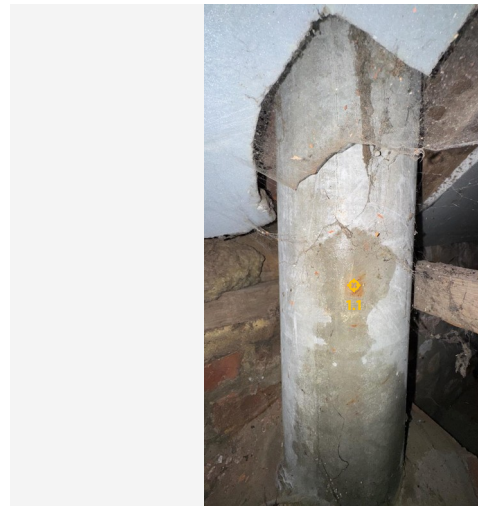
| Eindbeoordeling materiaalarisico | Verhoogd materiaalarisico en/of verhoogde kans op vezelvrijgave |

| Asbestsoort (vezeltype) | Alleen chrysotiel aanwezig |
| Asbestconcentratie | Laag (< 50%) |
| Toestand van het materiaal | Matig beschadigd, matig verweerd |

| # | Type | Referentie | Resultaat |
|---|---|---|---|
| 1.1 | Puntmonster | M04 | Chrysotiel |

| Beschrijving | Rookgaskanaal hoofddak bijgebouw |
| Asbestmateriaal | Rookgaskanaal |

Het asbestmateriaal valt onder de mijlpaal van 2034.

Verwijderen

- Zorg voor een veilig beheer. Vermijd het beschadigen van het asbestmateriaal. Controleer de toestand jaarlijks op wijzigingen.
- Verwijder dit asbestmateriaal zo snel mogelijk. Volg de toestand goed op.

- Eenvoudige handelingen: enkel door erkend asbestverwijderaar  
Voor de verwijdering van dit asbestmateriaal wordt sterk aanbevolen om een erkend asbestverwijderaar in te schakelen. Hoewel het technisch eenvoudig lijkt, vereist het de expertise van een professional om het proces veilig en volgens de juiste protocollen uit te voeren. Dit minimaliseert risico's en garandeert een correcte afhandeling.

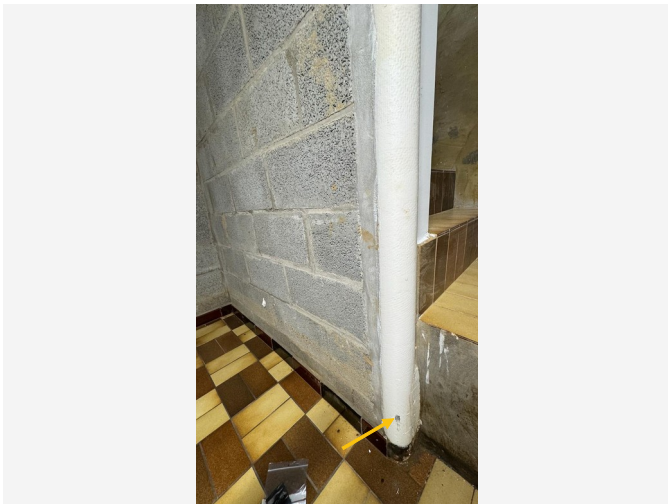
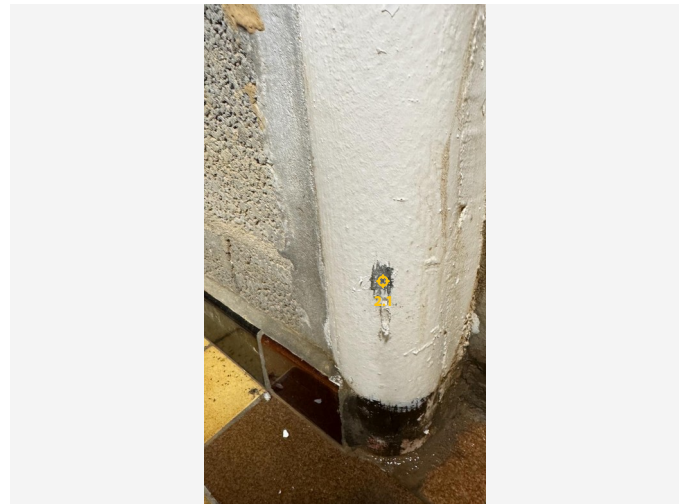
| Eindbeoordeling materiaalarisico | Laag materiaalarisico en/of verlaagde kans op vezelvrijgave |

| Asbestsoort (vezeltype) | Crocidoliet aanwezig |
| Toestand van het materiaal | Onbeschadigd, niet verweerd |

| # | Type | Referentie | Resultaat |
|---|---|---|---|
| 2.1 | Puntmonster | M03 | Crocidoliet, Chrysotiel |

| Beschrijving | Bekisting steunpaal kelder |
| Asbestmateriaal | Verloren bekisting - Buis, koker |

Het asbestmateriaal valt onder de mijlpaal van 2040.

Zorgvuldig beheren

- Zorg voor een veilig beheer. Vermijd het beschadigen van het asbestmateriaal. Controleer de toestand jaarlijks op wijzigingen.

- Hermetische zone (erkend asbestverwijderaar)  
Alle sloop- en verwijderingswerkzaamheden van asbesthoudende materialen die niet onder eenvoudige handelingen vallen, moeten worden uitgevoerd via de methode van de hermetisch afgesloten zone. Dit is vereist wanneer het materiaal niet intact kan worden verwijderd zonder breken, om het risico op vezelverspreiding te beperken.

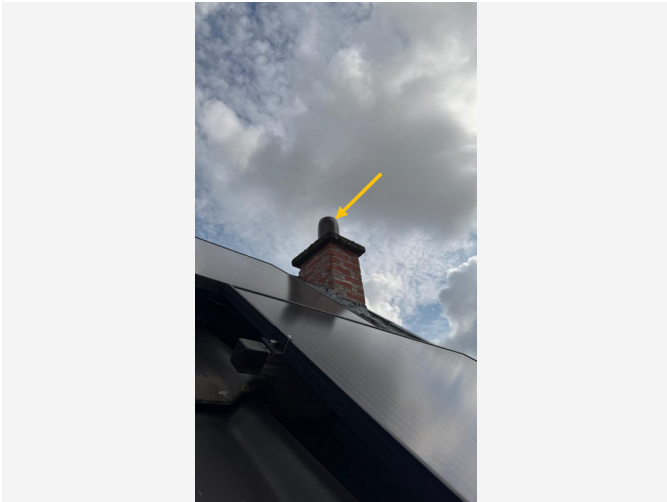
## Fiche 3: Rookgaskanaal hoofdgebouw niet inspecteerbaar wegens hoogte

Beperking
