# Asbestinventarisatetest

Schotelveldstraat 5, 3012 Leuven

Attestnummer : **20260828-000284.000**

Uitgegeven op : **28.08.2026**

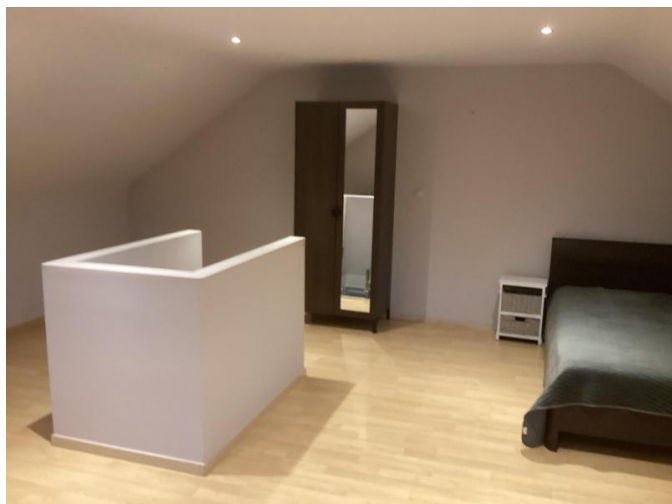
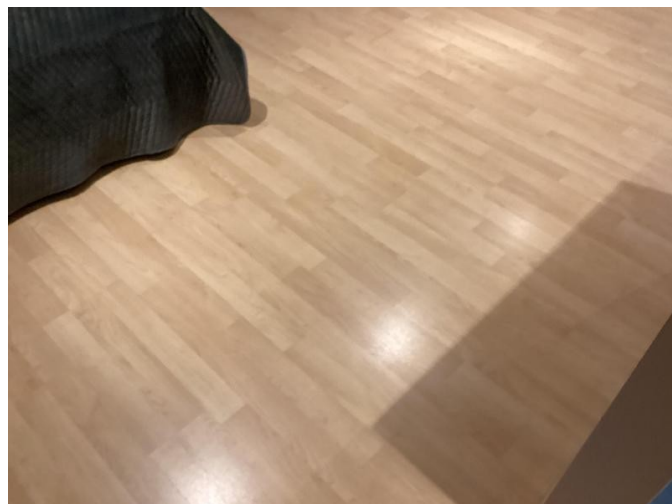
Tijdens de asbestinventarisatie zijn bepaalde vloeren niet volledig te onderzoeken geweest wegens aanwezige vloerbekleding. Hierdoor kan niet worden vastgesteld welke materialen zich eronder bevinden en of er mogelijk asbesthoudende toepassingen aanwezig zijn, zoals onderliggende vloerbekledingen of lijmlagen.

Bij toekomstige werken waarbij de bestaande vloerbekleding wordt verwijderd, dient rekening gehouden te worden met de mogelijkheid dat er alsnog asbesthoudende materialen worden aangetroffen. In dat geval is aanvullend onderzoek aangewezen alvorens de werkzaamheden verder te zetten.

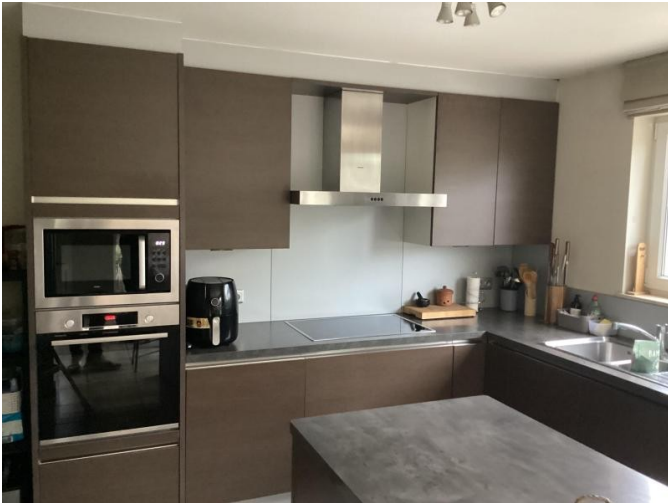
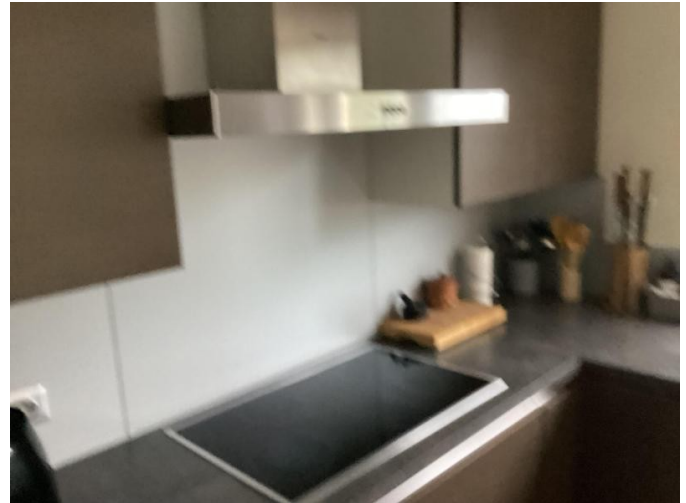
Tijdens de uitgevoerde asbestinventarisatie zijn bepaalde constructiedelen niet volledig visueel of fysiek toegankelijk geweest. Dit betreft onder andere afwerkingen zoals betegelde wanden, valse wanden, verlaagde plafonds of andere afwerkingen die geen directe inkijk toelaten.

Hierdoor kan niet met zekerheid worden vastgesteld welke materialen zich hierachter bevinden en of er mogelijk asbesthoudende toepassingen aanwezig zijn. Bij eventuele toekomstige verbouwings-, renovatie- of sloopwerken waarbij deze verborgen zones worden geopend, dient steeds rekening gehouden te worden met de mogelijkheid dat er alsnog asbesthoudende materialen aangetroffen kunnen worden. In dat geval is aanvullend onderzoek aangewezen alvorens de werkzaamheden verder te zetten.

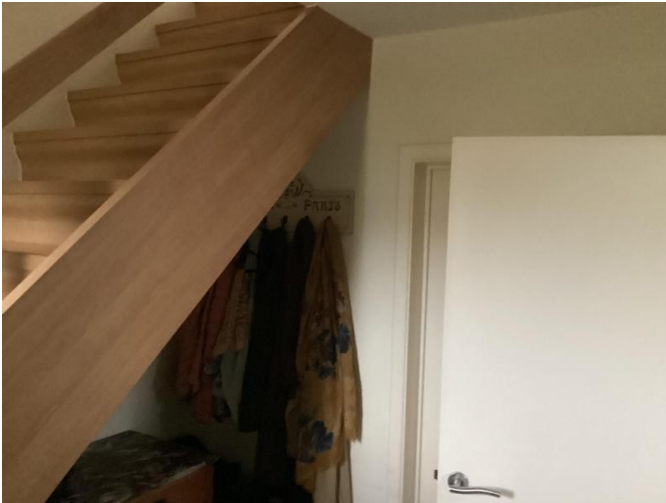
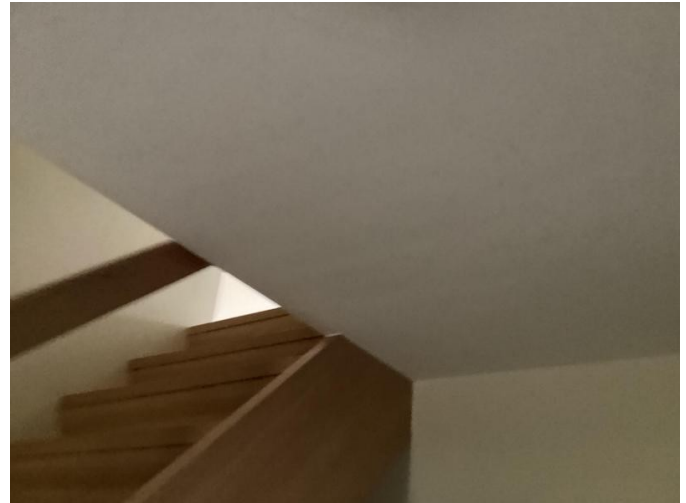
## Fiche 3: Pleisterwerk plafonds

### Conclusie

Geen asbest

| # | Type | Referentie | Resultaat |
|---|---|---|---|
| 3.1 | Mengmonster | 62736/02 | Geen asbest |

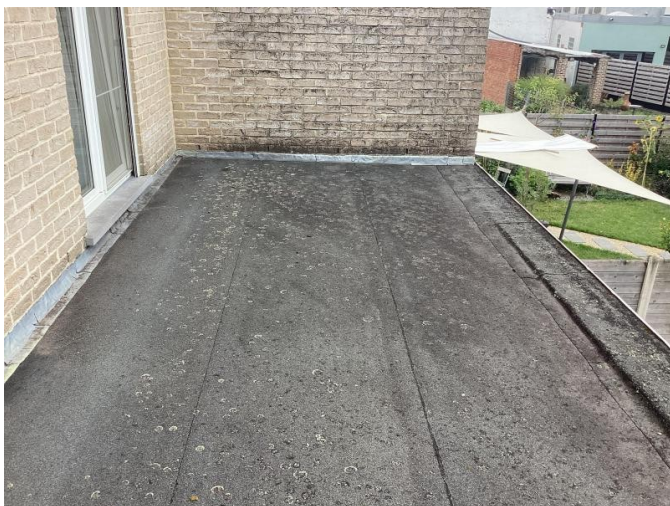
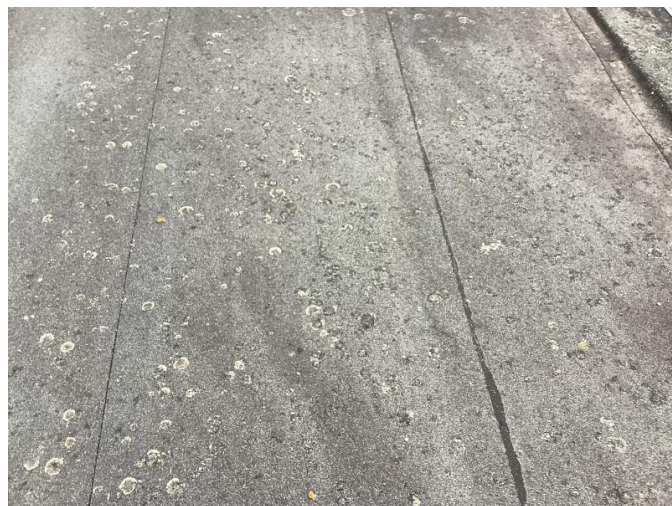
## Fiche 4: Plat dak woning

### Conclusie

Geen asbest

| # | Type | Referentie | Resultaat |
|---|---|---|---|
| 4.1 | Puntmonster | 62736/03 | Geen asbest |

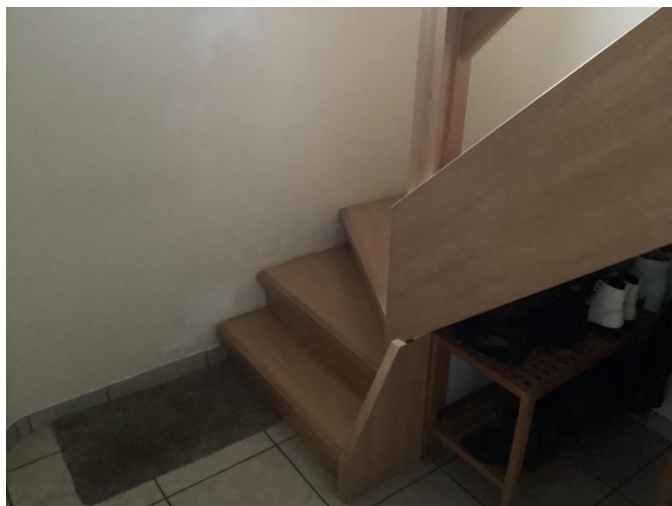
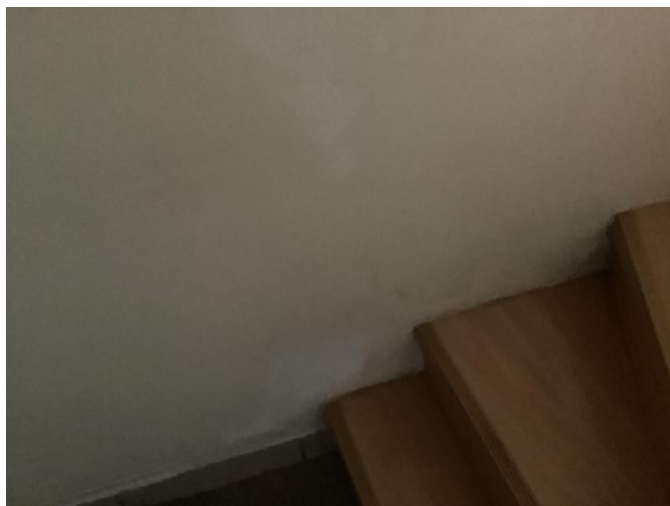
## Fiche 5: Pleisterwerk muren

### Conclusie

Geen asbest

| # | Type | Referentie | Resultaat |
|---|---|---|---|
| 5.1 | Mengmonster | 62736/01 | Geen asbest |

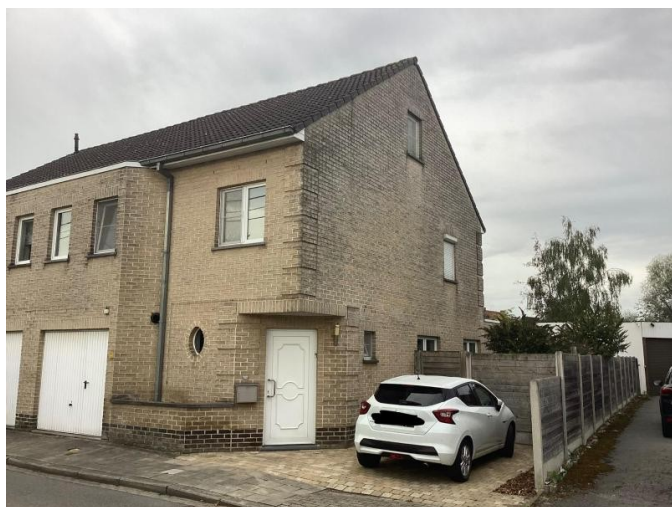
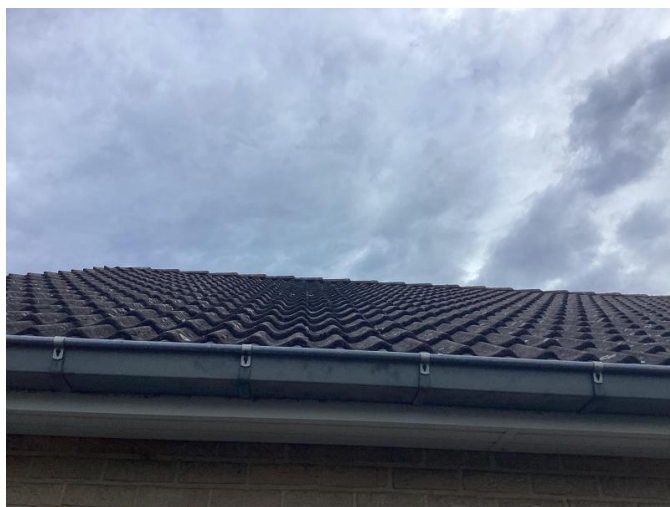
### Fiche 6: Dakbedekking bestaande uit pannen (niet verdacht)

| Beschrijving | Notitie | Terug te vinden op plannen |
|---|---|---|
| Fiche 6: Dakbedekking bestaande uit pannen (niet verdacht) | De dakbedekking is niet-asbestverdacht. | - |

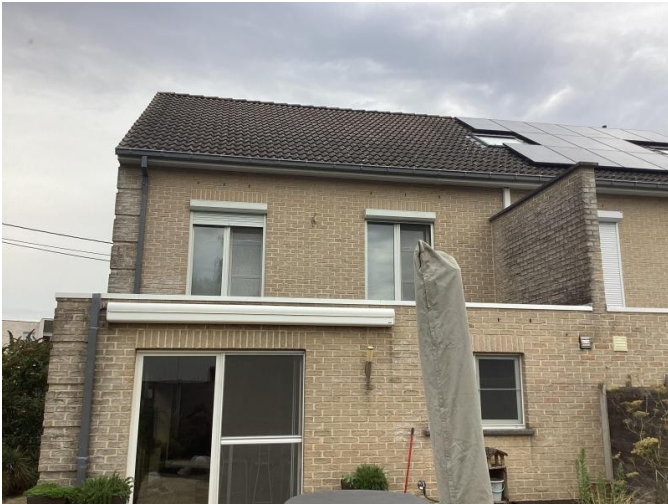
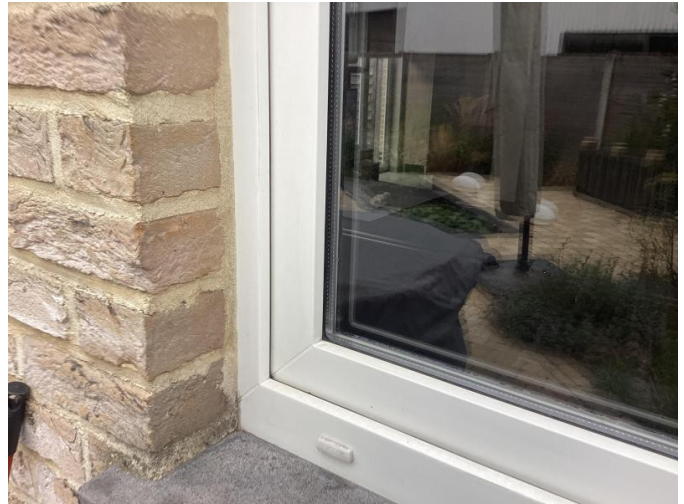
## Fiche 7: Afwerkingsmateriaal schrijnwerk

| Beschrijving | Notitie | Terug te vinden op plannen |
|---|---|---|
| Fiche 7: Afwerkingsmateriaal schrijnwerk | Deze bestaat uit siliconen. | - |

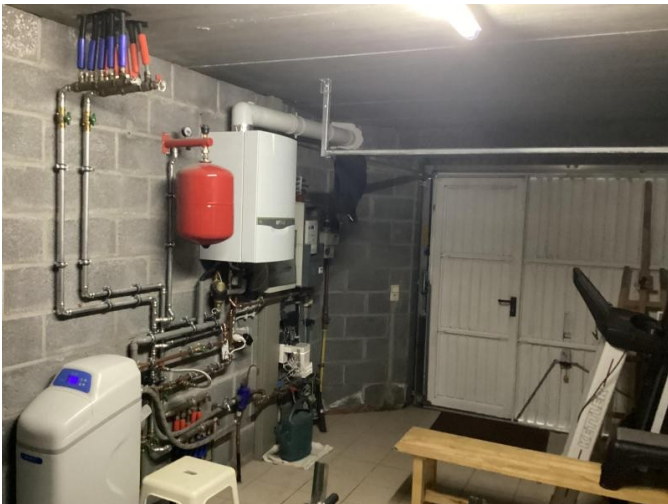
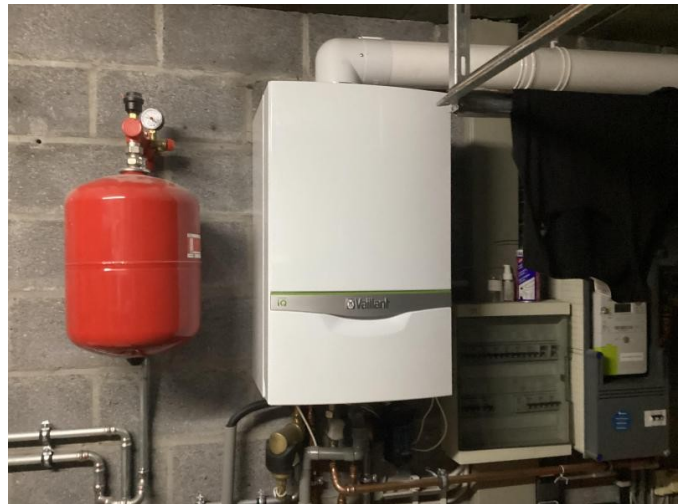
## Fiche 8: CV-ketel (niet verdacht)

| Beschrijving | Notitie | Terug te vinden op plannen |
|---|---|---|
| Fiche 8: CV-ketel (niet verdacht) | De CV-ketel (dichtingen, isolerend materiaal) is niet asbestverdacht. | Plan 1.1: Grondplan gelijkvloers |

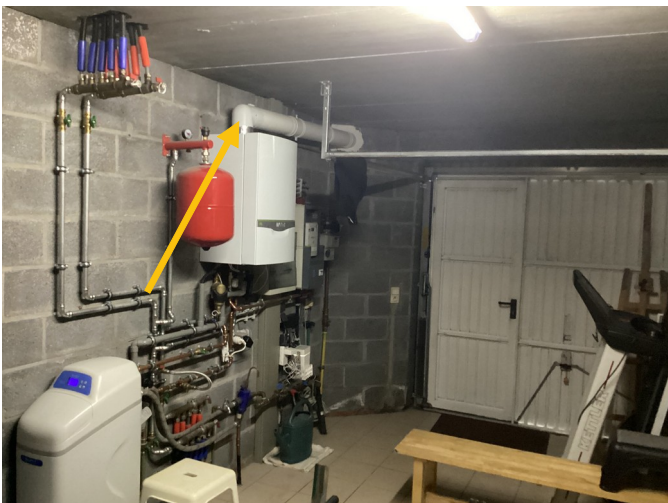
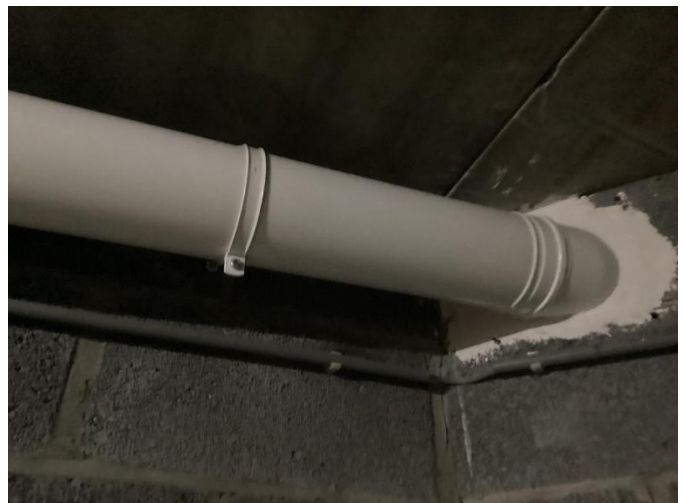
## Fiche 9: Rookgaskanaal (niet verdacht)

| Beschrijving | Notitie | Terug te vinden op plannen |
|---|---|---|
| Fiche 9: Rookgaskanaal (niet verdacht) | Het rookgaskanaal is niet-asbestverdacht. | - |

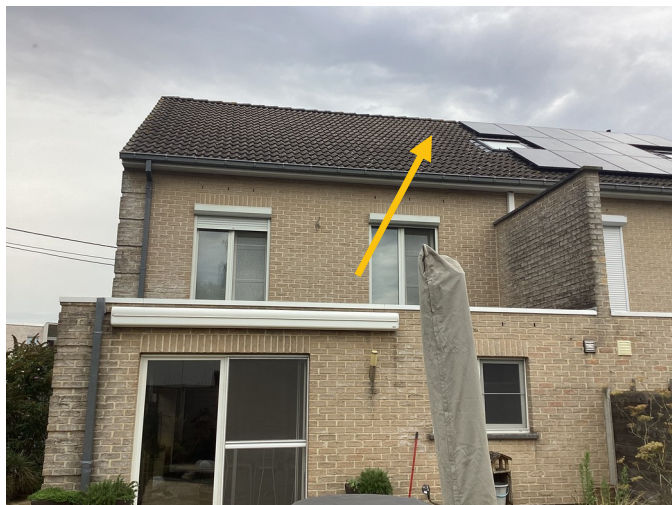
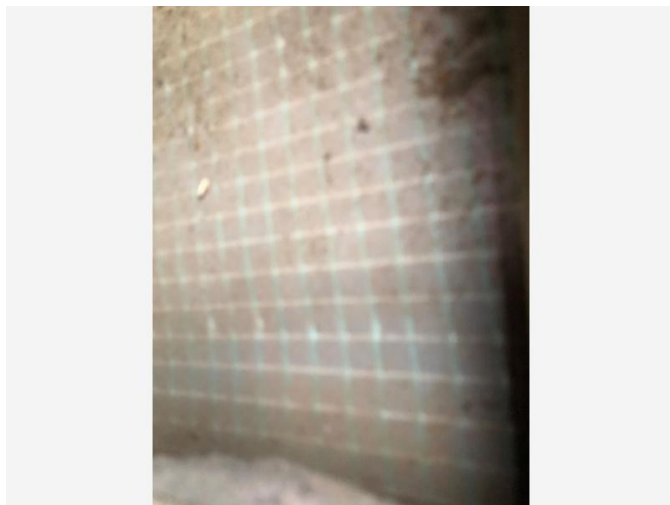
### Fiche 12: Geen asbestverdacht onderdak aangetroffen

| Beschrijving | Notitie | Terug te vinden op plannen |
|---|---|---|
| Fiche 12: Geen asbestverdacht onderdak aangetroffen | Na het optillen van een pan werd geen asbestverdacht onderdak aangetroffen. Dit betekent niet dat er geen onderdak aanwezig kan zijn op plaatsen die niet gecontroleerd werden. Bij werken, laat een eventueel aangetroffen onderdak controleren op aanwezigheid van asbest. | - |
