# Asbestinventarisatetest

Keiberg 61, 3053 Oud-Heverlee

Attestnummer : **20260909-000504.000**

## Zone 1: Hoofdgebouw

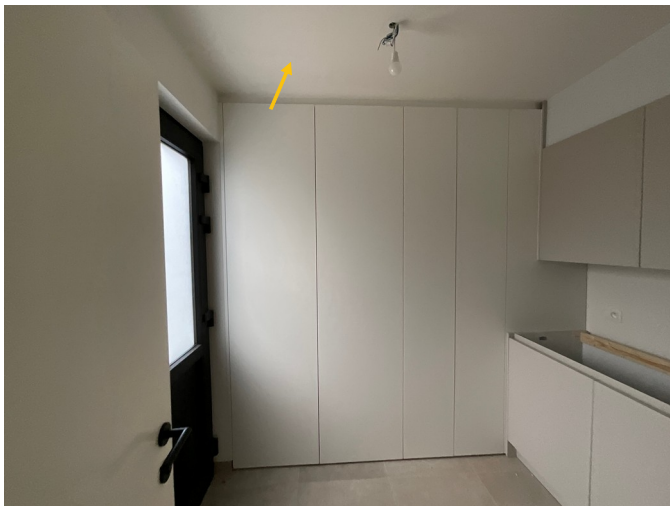
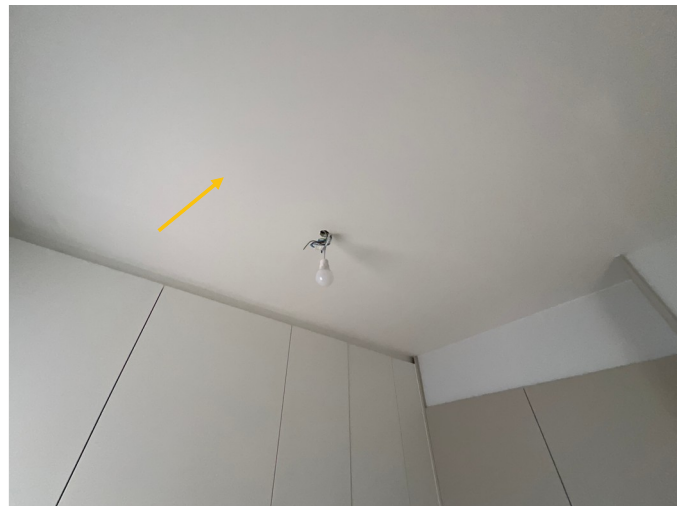
### Informatie over een niet-asbestverdacht materiaal

| Basis voor advies | De asbestdeskundige beoordeelt het materiaal als niet-asbestverdacht. |
| Primaire drager | Plafond |

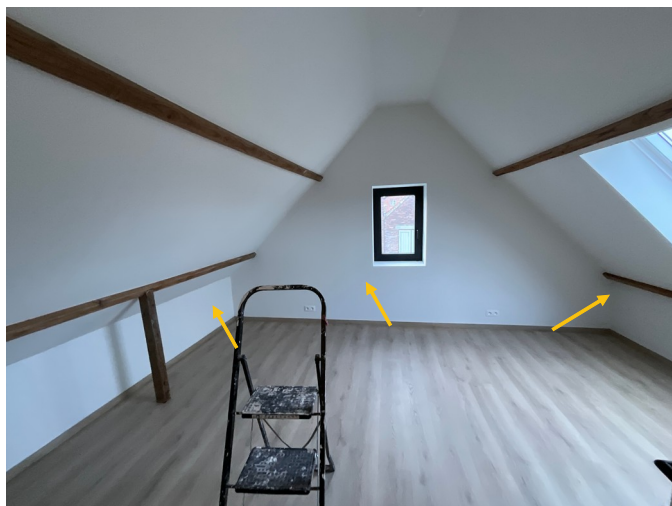
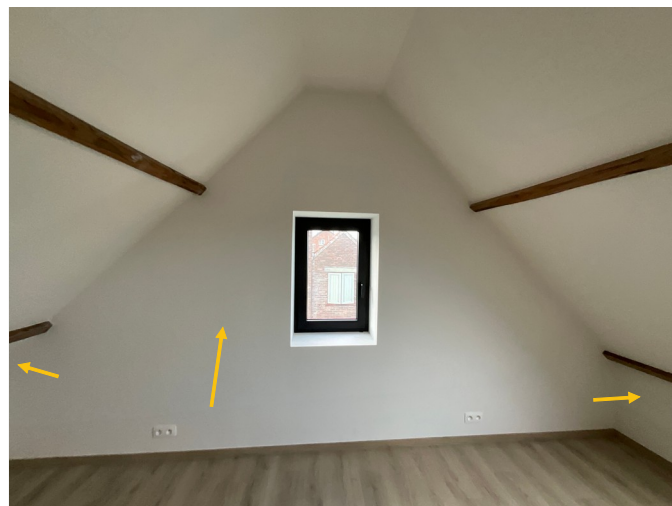
### Informatie over een niet-asbestverdacht materiaal

De muren werden afgewerkt met niet-asbestverdachte voorzetpanelen die inspectie van de bedekte structuur (opbouw, pleisterwerk) verhinderen.

| Basis voor advies | De asbestdeskundige beoordeelt het materiaal als niet-asbestverdacht. |
| Primaire drager | Binnenwand |

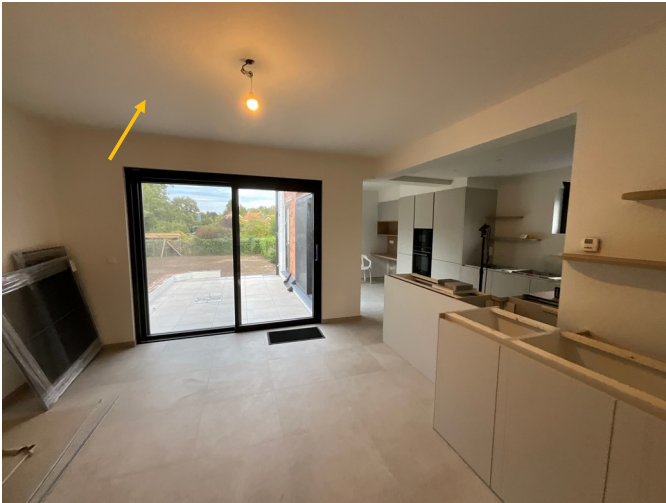
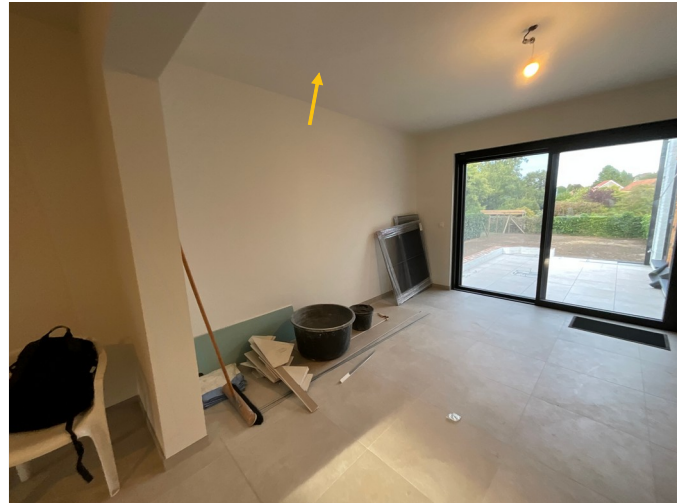
## Fiche 3: Pleisterwerk plafond

Geen asbest

| Beschrijving | Pleisterwerk plafond |
| Bindmiddel van materiaal | Gips - kalk |
| Gebondenheid op basis van bindmiddel | Niet-hechtgebonden |
| Opmerking | Eerdere staalname van de plafonds toonde aan dat het pleisterwerk van de plafonds niet-asbesthoudend is. |

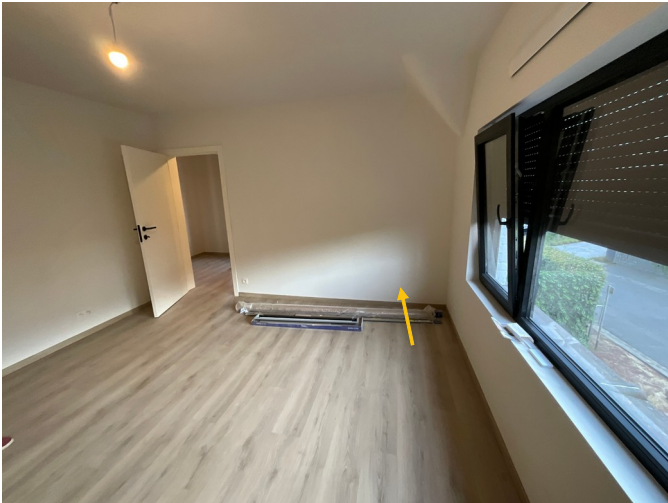
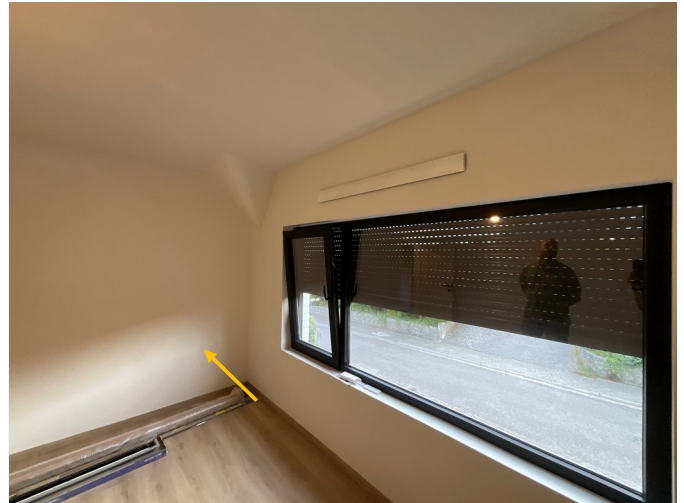
## Fiche 4: Pleisterwerk wand

Geen asbest

| Beschrijving | Pleisterwerk wand |
| Bindmiddel van materiaal | Gips - kalk |
| Gebondenheid op basis van bindmiddel | Niet-hechtgebonden |
| Opmerking | De woning werd volledig gerenoveerd. Zie labo-analyse in bewijsdocumenten. |

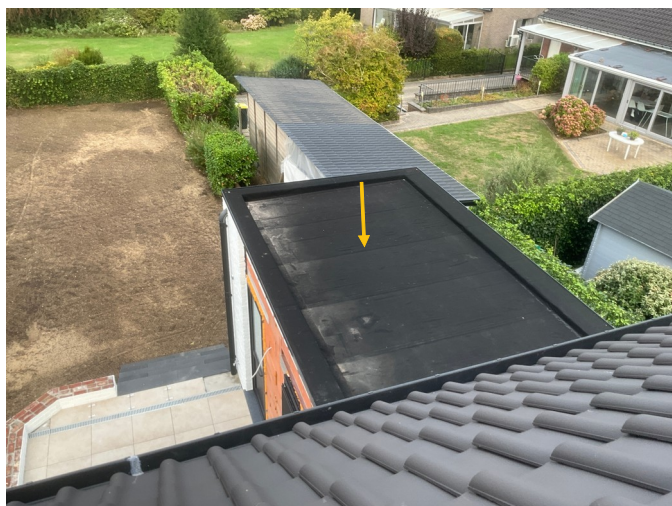
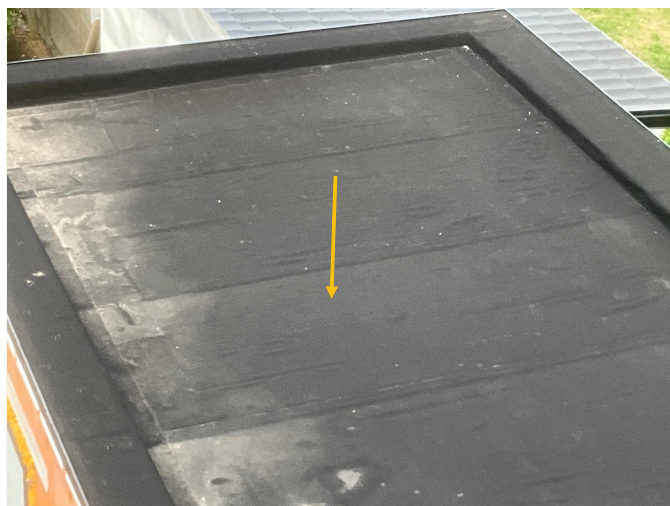
### Fiche 5: EPDM plat dak

| Beschrijving | Notitie | Terug te vinden op plannen |
|---|---|---|
| Fiche 5: EPDM plat dak | Het plat dak bestaat uit epdm (nieuw dak). | Plan 1.11: Woning dakenplan |

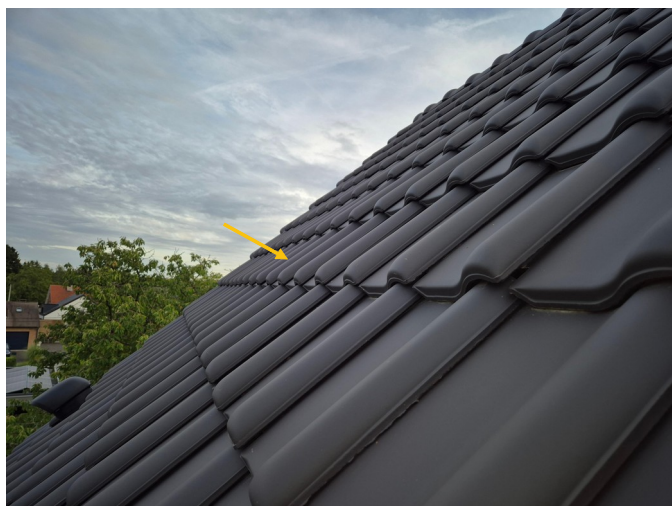
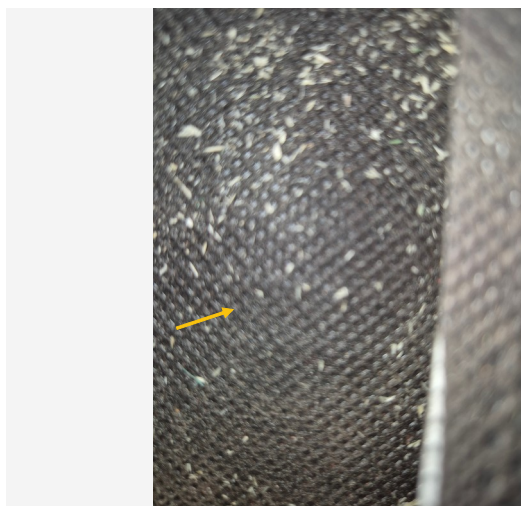
## Fiche 6: Geen asbestverdacht onderdak

| Beschrijving | Notitie | Terug te vinden op plannen |
|---|---|---|
| Fiche 6: Geen asbestverdacht onderdak | Er werd een controle uitgevoerd onder de dakpannen. Op deze locatie werd er geen asbest-verdacht onderdak aangetroffen (doek, zie ook factuur in bewijsdocumenten). | Plan 1.10: Woning dakenplan |

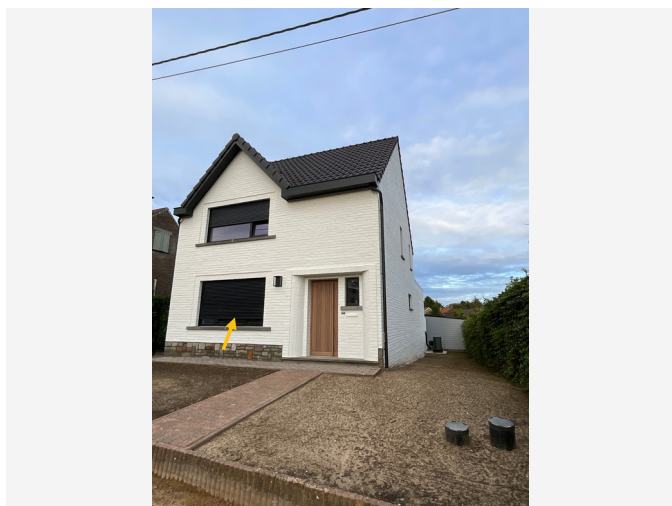
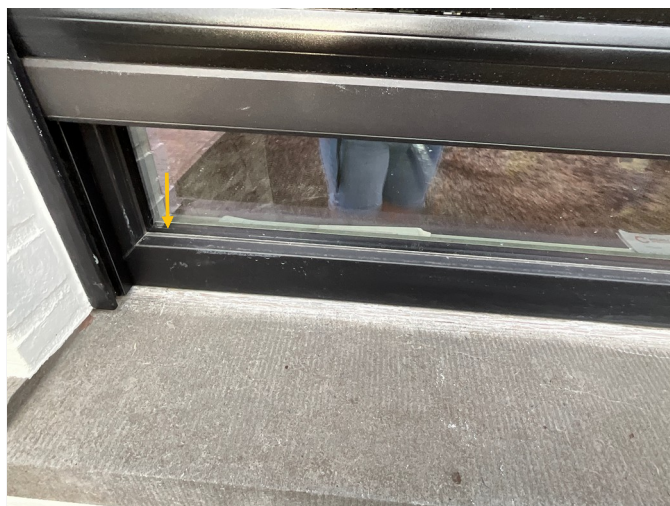
## Fiche 7: Kit ramen (niet asbestverdacht)

| Beschrijving | Notitie | Terug te vinden op plannen |
|---|---|---|
| Fiche 7: Kit ramen (niet asbestverdacht) | Nieuwe ramen. | Plan 1.3: Woning V+0<br>Plan 1.6: Woning V+1<br>Plan 1.9: Woning V+2 |

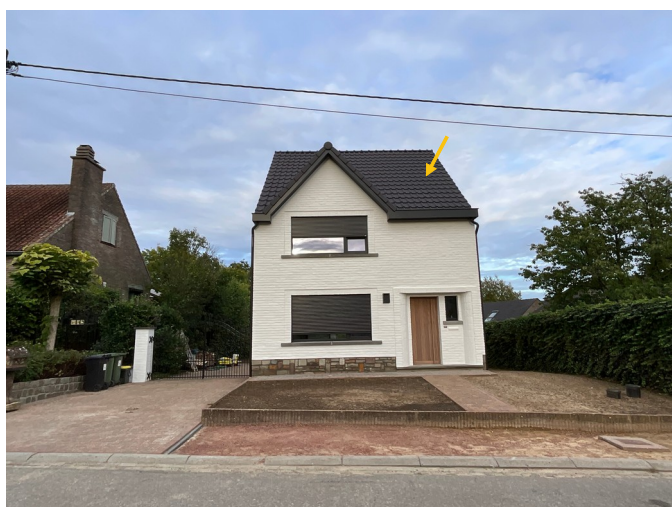
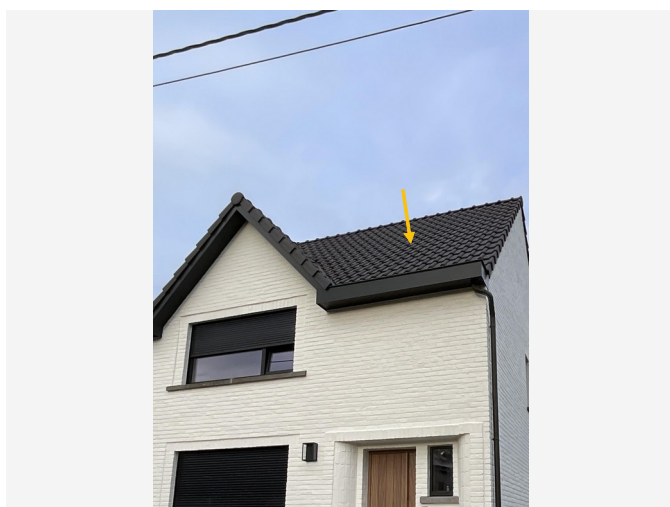
## Fiche 8: Dakbedekking (niet asbestverdacht)

| Beschrijving | Notitie | Terug te vinden op plannen |
|---|---|---|
| Fiche 8: Dakbedekking (niet asbestverdacht) | Het nieuwe dak werd geplaatst in 2026 (zie ook factuur in bewijsdocumenten). | Plan 1.11: Woning dakenplan |

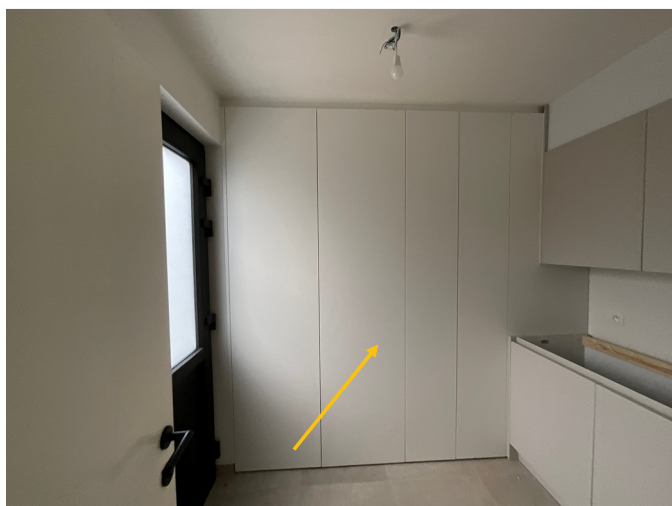
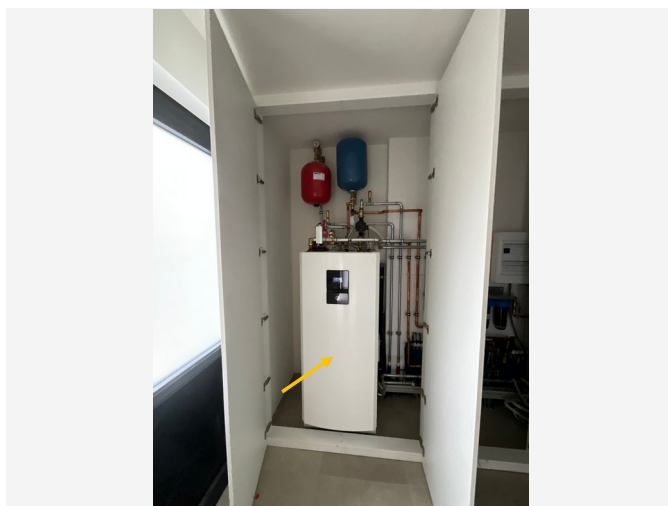
## Fiche 9: CV-ketel (niet aanwezig)

| Beschrijving | Notitie | Terug te vinden op plannen |
|---|---|---|
| Fiche 9: CV-ketel (niet aanwezig) | De woning wordt verwarmd met een warmtepomp. | - |

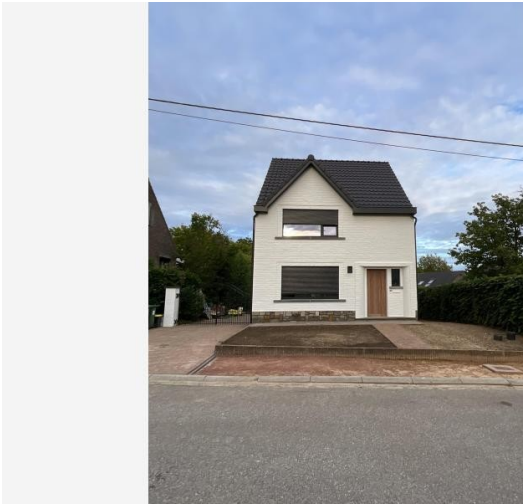
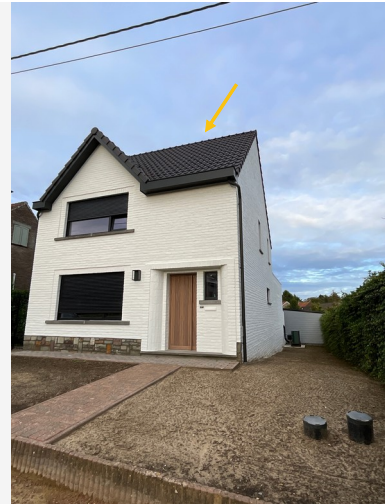
## Fiche 10: Schouw/rookgaskanaal (niet aanwezig)

| Beschrijving | Notitie | Terug te vinden op plannen |
|---|---|---|
| Fiche 10: Schouw/rookgaskanaal (niet aanwezig) | Tijdens de rondgang doorheen de TCR (= toegankelijke constructie met risicobouwjaar) werd vastgesteld dat er geen schouw/rookgaskanaal aanwezig is. De schouw werd afgebroken (zie factuur in bewijsdocumenten). | - |

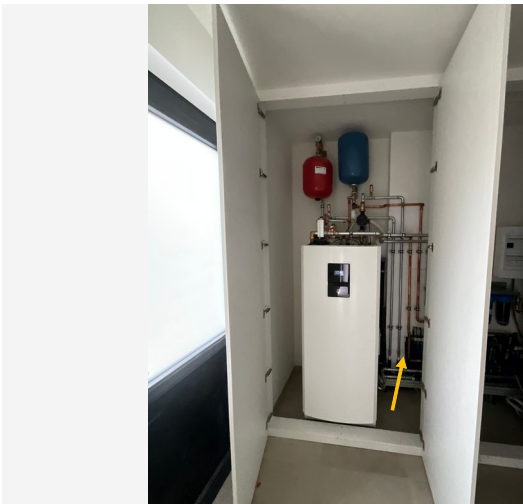
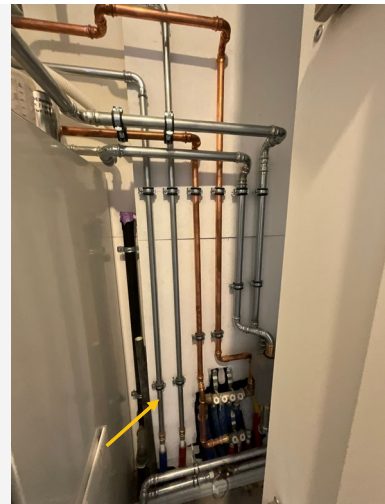
## Fiche 12: Leidingisolatie (niet aanwezig)

| Beschrijving | Notitie | Terug te vinden op plannen |
|---|---|---|
| Fiche 12: Leidingisolatie (niet aanwezig) | Tijdens de rondgang doorheen de TCR (= toegankelijke constructie met risicobouwjaar) werd vastgesteld dat er geen leidingisolatie aanwezig is. | - |
