# Asbestinventarisatattest

Elzendreef 20, 3110 Rotselaar

Attestnummer : 20260813-000146.000

**Niet-asbestveilig**

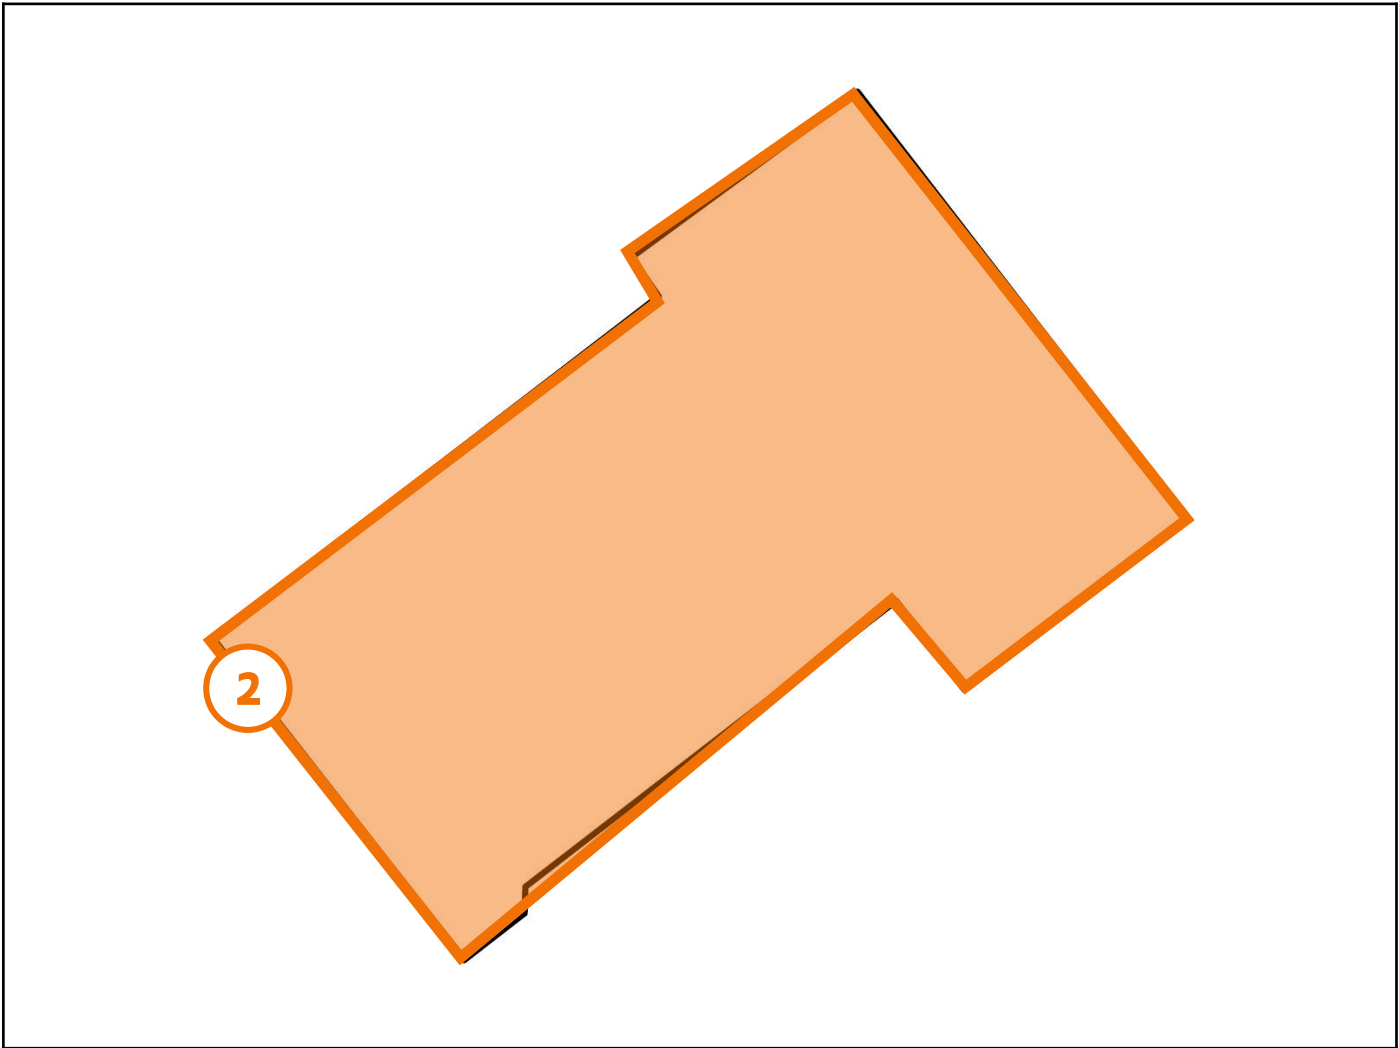
# Plan 1.8: Woning plan

| Beschrijving | Type | Actie |
|---|---|---|
| 2. Onderdak type Menuiserite | Asbestmateriaal | <a href="#">Verwijderen</a> |

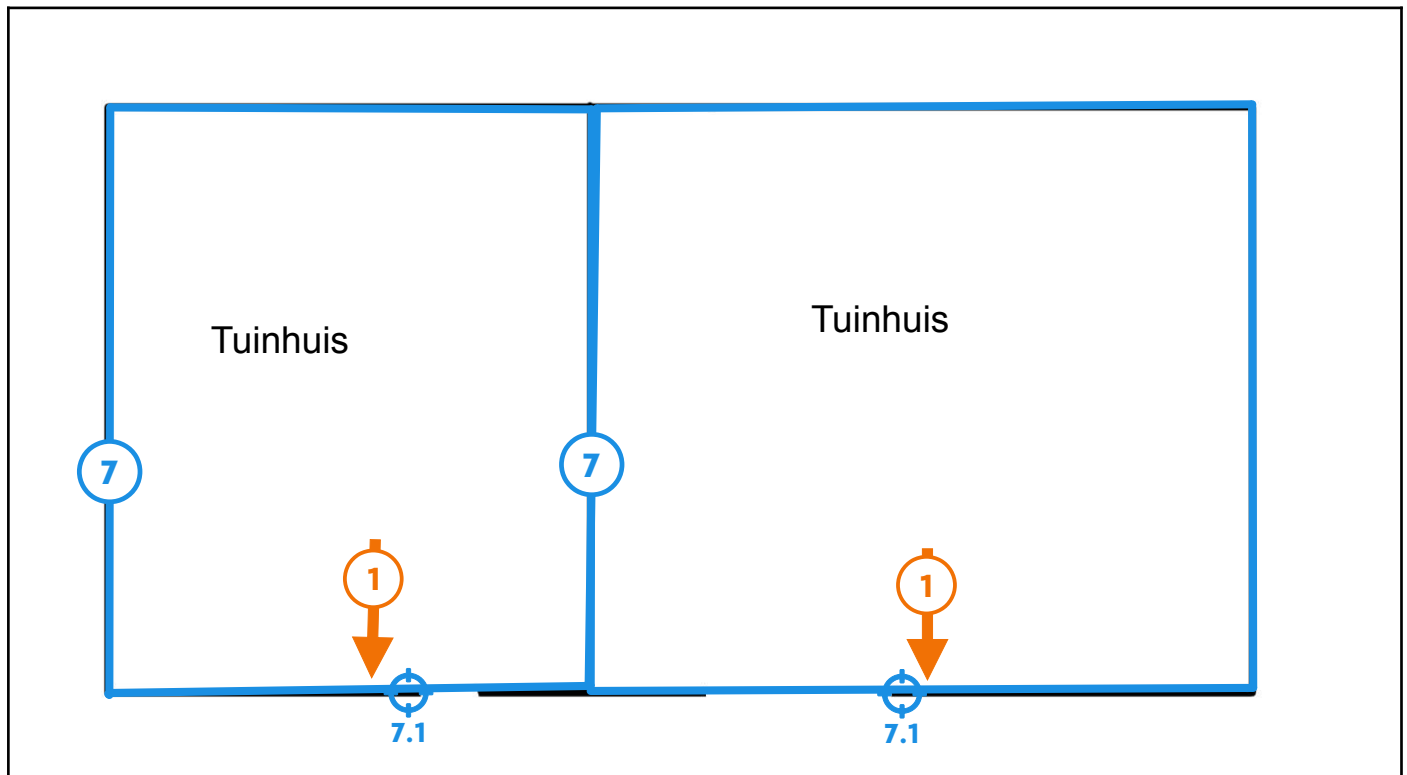
## Plan 2.2: Grondplan tuinhuis

| Beschrijving | Type | Actie |
|---|---|---|
| 1. Bakeliet schakelaars/stopcontacten | Asbestmateriaal | <a href="#">Verwijderen</a> |

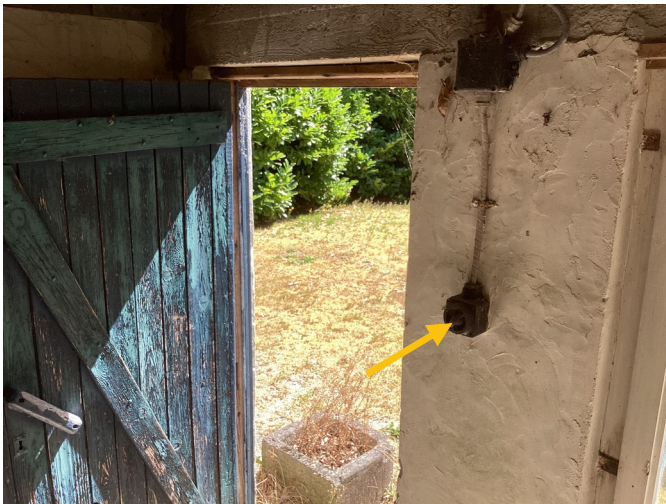
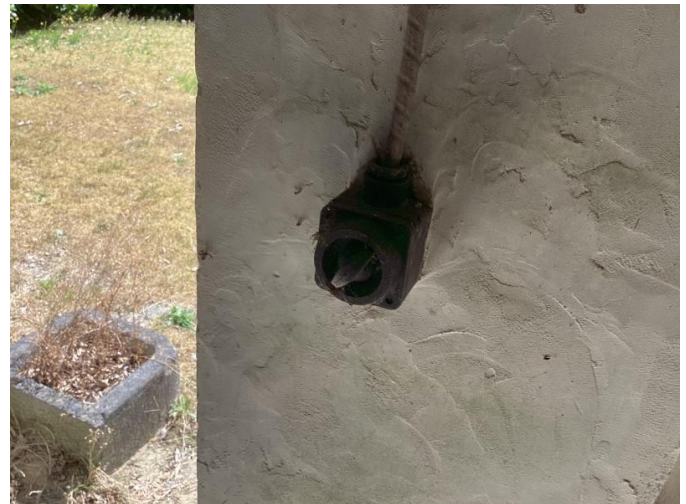
| Eindbeoordeling materiaalarisico | Verhoogd materiaalarisico en/of verhoogde kans op vezelvrijgave |

| Asbestsoort (vezeltype) | Crocidoliet aanwezig |
| Toestand van het materiaal | Licht beschadigd, licht verweerd. Intacte calciumsilicaatplaat of materiaal met categorie 3-gebondenheid |

| Beschrijving | Bakeliet schakelaars/stopcontacten |
| Identificatiemethode | <p>De asbestdeskundige beoordeelt het materiaal als asbestverdacht en dus asbesthoudend, en dit zonder monstername.</p> <p>Motivatie: De monstername brengt andere schade aan dan schade die inherent is aan de monstername.</p> |
| Opmerking | De hoeveelheid is een zo nauwkeurig mogelijke opmeting. Hieraan kunnen evenwel geen rechten worden ontleend. Monstername niet uitgevoerd wegens risico op beschadiging van een elektrisch component en mogelijke blootstelling aan spanning of storingen in de elektrische installatie. |

Verwijderen

- Zorg voor een veilig beheer. Vermijd het beschadigen van het asbestmateriaal. Controleer de toestand jaarlijks op wijzigingen.
- Voer bijkomende staalname(s) uit.

- Eenvoudige handelingen: mag via doe-het-zelf of door werknemer(s) met opleidingsattest eenvoudige handelingen  
Deze toepassing kan door een aannemer die over een opleidingsattest eenvoudige handelingen beschikt of door een particulier (doe-het-zelf), verwijderd worden indien er geen verhoogd risico op vrijgave van asbestvezels (max. concentratie 0,01 vezels/cm<sup>3</sup> - CODEX Art. VI.3-54) ontstaat en de toepassing voorafgaand wordt gefixeerd/bevochtigd; de individuele elementen zonder machinale werktuigen (boormachine, slijpschijf, hogedrukreiniger,...) en zonder breken of gooien een voor een losgemaakt worden; en ten slotte dubbel en luchtdicht verpakt weggevoerd worden naar een erkend afvalpunt (recyclagepark).

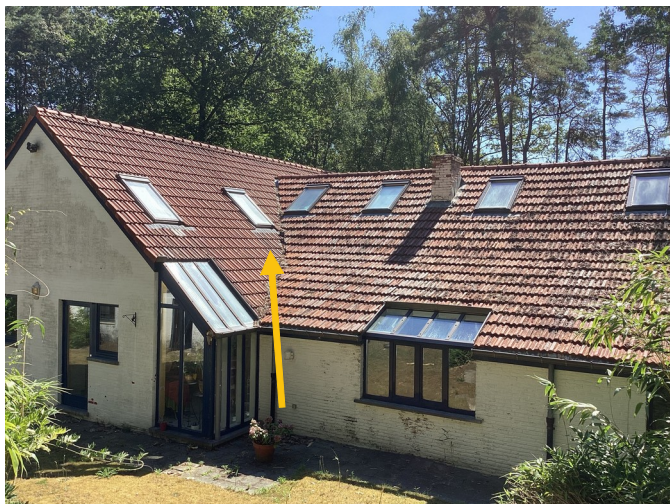
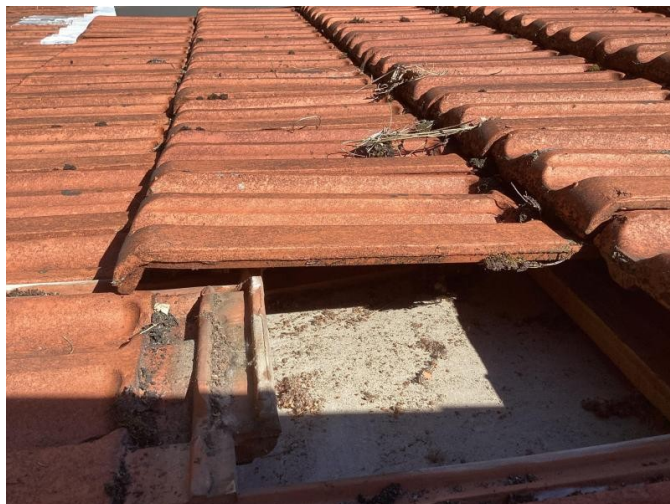
| Eindbeoordeling materiaalrisico | Verhoogd materiaalrisico en/of verhoogde kans op vezelvrijgave |

| Asbestsoort (vezeltype) | Crocidoliet aanwezig |
| Toestand van het materiaal | Licht beschadigd, licht verweerd. Intacte calciumsilicaatplaat of materiaal met categorie 3-gebondenheid |

| Beschrijving | Onderdak type Menuiserite |
| Hoeveelheid (oppervlakte - dikte - aantal) | <ul style="list-style-type: none"><li>• 379,00 m<sup>2</sup> - 1,00 cm - 1 stuk</li></ul> |
| Identificatiemethode | <p>De asbestdeskundige beoordeelt het materiaal als asbestverdacht en dus asbesthoudend, en dit zonder monstername.</p> <p>Motivatie: De opdrachtgever weigert om het materiaal te laten bemonsteren.</p> |

Verwijderen

- Zorg voor een veilig beheer. Vermijd het beschadigen van het asbestmateriaal. Controleer de toestand jaarlijks op wijzigingen.
- Voer bijkomende staalname(s) uit.

- Eenvoudige handelingen: enkel door erkend asbestverwijderaar  
Indien bovenstaande criteria worden overschreden:

Deze toepassing kan enkel door een erkende asbestverwijderaar verwijderd worden omdat er hier automatisch een verhoogd risico op vrijgave van asbestvezels (max. concentratie 0,01 vezels/cm<sup>3</sup> - CODEX - Art. VI.3-54) ontstaat. (Bron: VLAREM II: 6.4.0.1 par1, par2 en par3). Een erkend asbestverwijderaar moet ingeschakeld worden voor deze toepassingen die niet (kunnen) worden verwijderd door de couveuzemethode, door hermetische zone of door de materialen beschreven in Vlare II, art. 6.4.0.1 par2. (Bron: Leidraad bij het Inspectieprotocol)

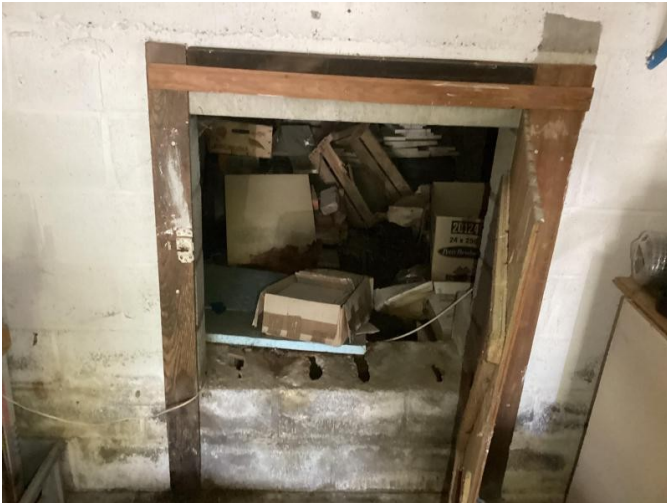
**Reden:** Hoogte minder dan 1,5 meter

**Uitleg van de asbestdeskundige:** Ruimtes met een hoogte lager dan 1,5 meter hoeven in het kader van een asbestattest voor verkoop of schenking niet onderzocht te worden.

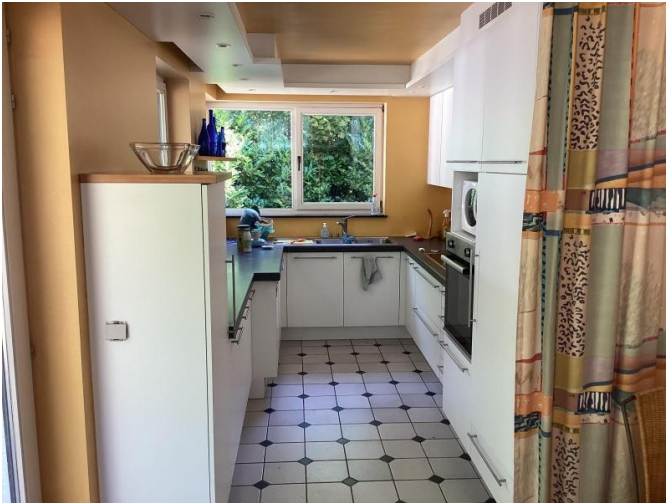
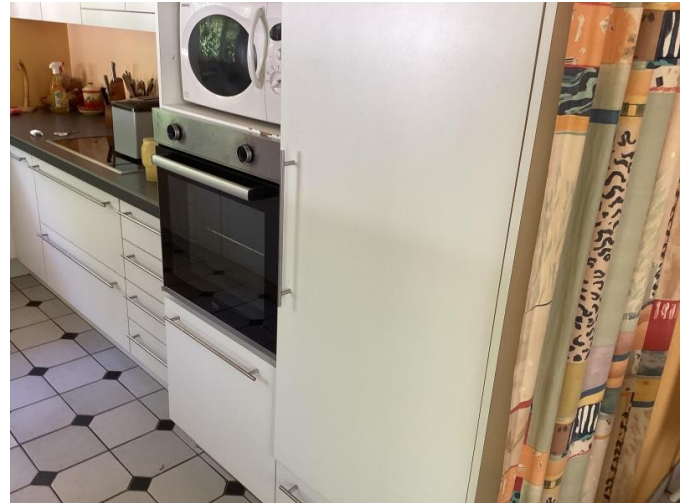
Tijdens de uitgevoerde asbestinventarisatie zijn bepaalde constructiedelen niet volledig visueel of fysiek toegankelijk geweest. Dit betreft onder andere afwerkingen zoals betegelde wanden, valse wanden, verlaagde plafonds of andere afwerkingen die geen directe inkijk toelaten.

Hierdoor kan niet met zekerheid worden vastgesteld welke materialen zich hierachter bevinden en of er mogelijk asbesthoudende toepassingen aanwezig zijn. Bij eventuele toekomstige verbouwings-, renovatie- of sloopwerken waarbij deze verborgen zones worden geopend, dient steeds rekening gehouden te worden met de mogelijkheid dat er alsnog asbesthoudende materialen aangetroffen kunnen worden. In dat geval is aanvullend onderzoek aangewezen alvorens de werkzaamheden verder te zetten.

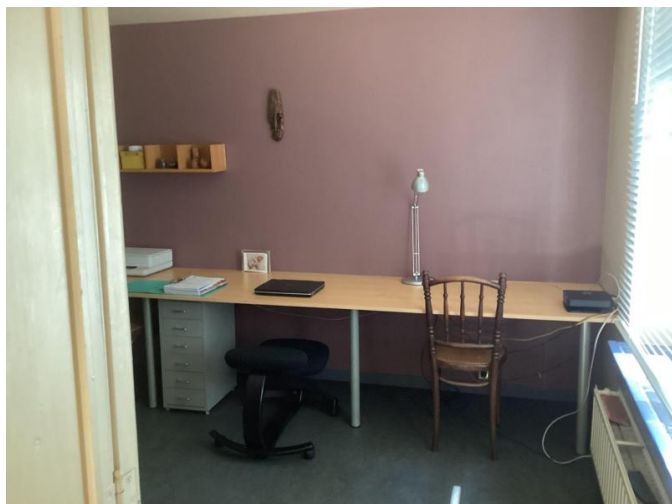
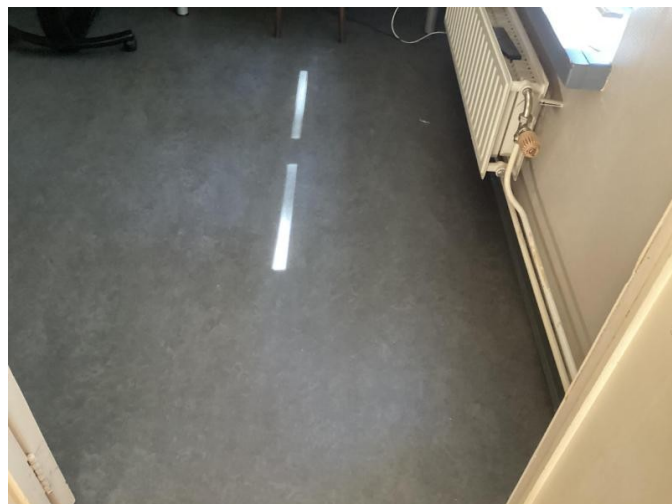
Tijdens de asbestinventarisatie zijn bepaalde vloeren niet volledig te onderzoeken geweest wegens aanwezige vloerbekleding. Hierdoor kan niet worden vastgesteld welke materialen zich eronder bevinden en of er mogelijk asbesthoudende toepassingen aanwezig zijn, zoals onderliggende vloerbekledingen of lijmlagen.

Bij toekomstige werken waarbij de bestaande vloerbekleding wordt verwijderd, dient rekening gehouden te worden met de mogelijkheid dat er alsnog asbesthoudende materialen worden aangetroffen. In dat geval is aanvullend onderzoek aangewezen alvorens de werkzaamheden verder te zetten.

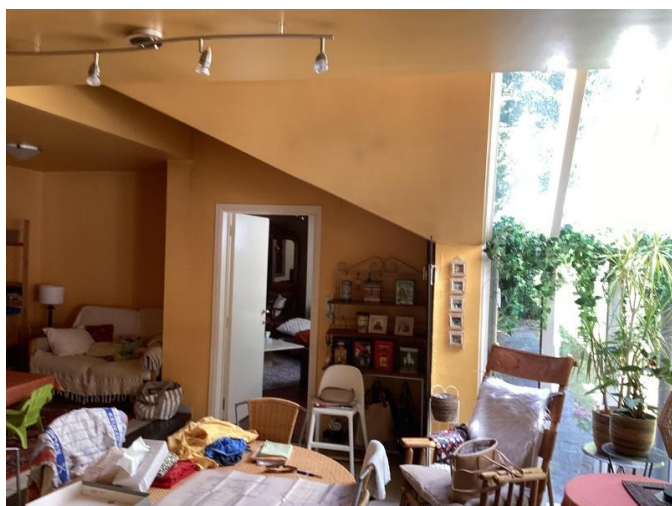
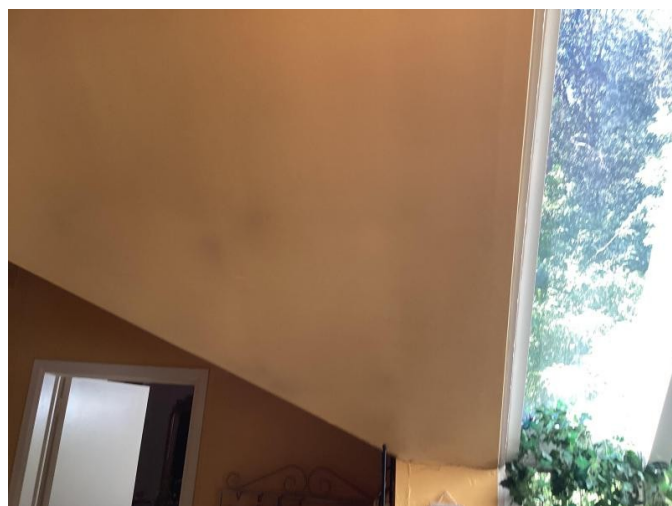
Tijdens de uitgevoerde asbestinventarisatie waren bepaalde zones, zoals valse plafonds, niet volledig toegankelijk. Hierdoor kan niet met zekerheid worden vastgesteld welke materialen zich hierachter bevinden en of er mogelijk asbesthoudende toepassingen aanwezig zijn.

Bij toekomstige werken waarbij deze plafonds worden geopend, dient steeds rekening gehouden te worden met de mogelijkheid dat er alsnog asbesthoudende materialen aangetroffen kunnen worden. In dat geval is aanvullend onderzoek noodzakelijk alvorens de werkzaamheden verder te zetten.
