# Asbestinventarisatetest

Jules Vanlaerstraat 14, 3060 Bertem

Attestnummer : **20261001-000305.000**

Uitgegeven op : **01.10.2026**

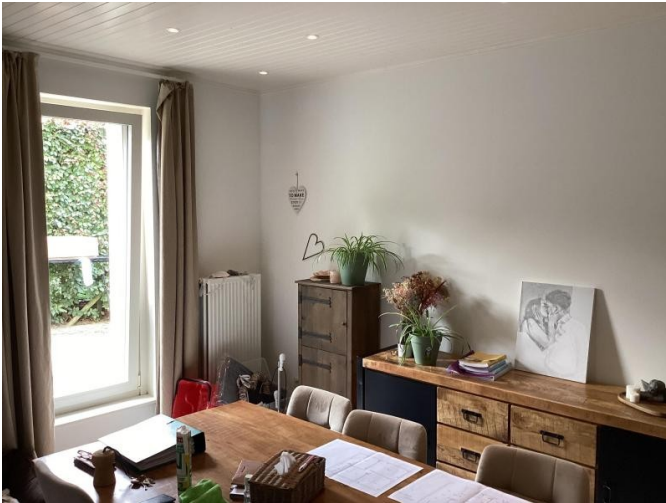
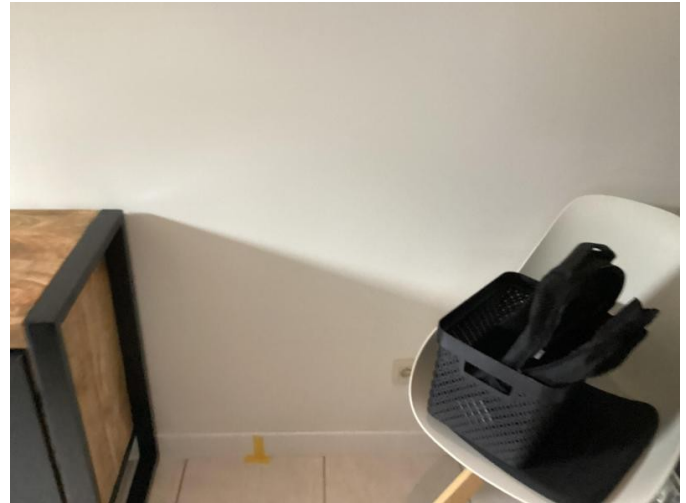
Tijdens de uitgevoerde asbestinventarisatie zijn bepaalde constructiedelen niet volledig visueel of fysiek toegankelijk geweest. Dit betreft onder andere afwerkingen zoals betegelde wanden, valse wanden, verlaagde plafonds of andere afwerkingen die geen directe inkijk toelaten.

Hierdoor kan niet met zekerheid worden vastgesteld welke materialen zich hierachter bevinden en of er mogelijk asbesthoudende toepassingen aanwezig zijn. Bij eventuele toekomstige verbouwings-, renovatie- of sloopwerken waarbij deze verborgen zones worden geopend, dient steeds rekening gehouden te worden met de mogelijkheid dat er alsnog asbesthoudende materialen aangetroffen kunnen worden. In dat geval is aanvullend onderzoek aangewezen alvorens de werkzaamheden verder te zetten.

| Basis voor advies | De asbestdeskundige beoordeelt het materiaal als niet-asbestverdacht. |

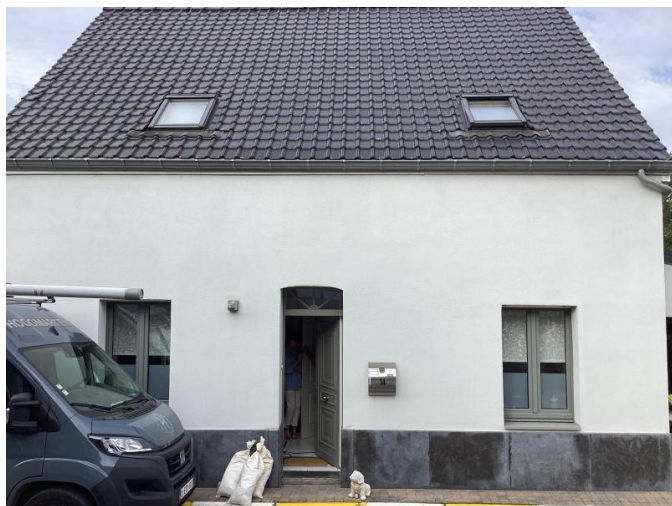
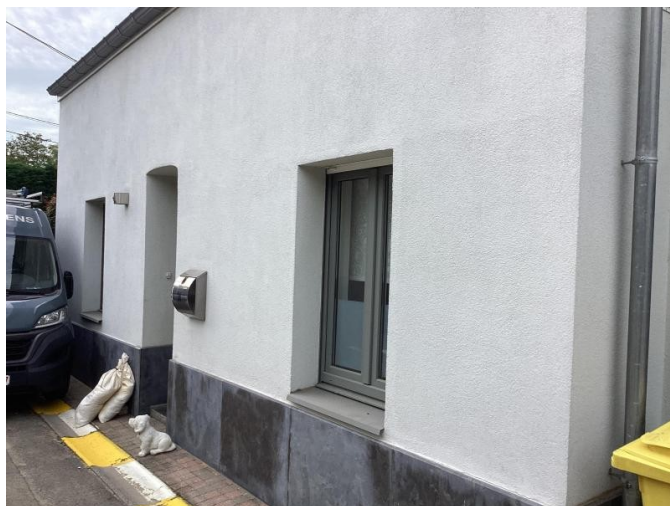
De Crepi is geplaatst in het jaar 2022. Hiervan heeft de eigenaar facturen als bewijs.

| Basis voor advies | De asbestdeskundige beoordeelt het materiaal als niet-asbestverdacht. |

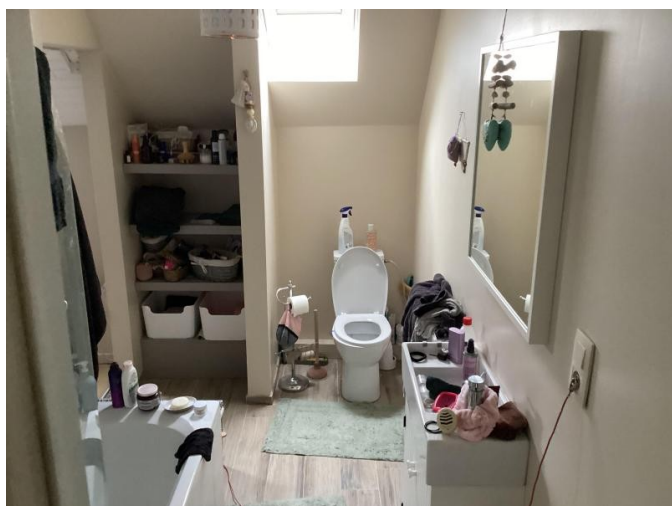
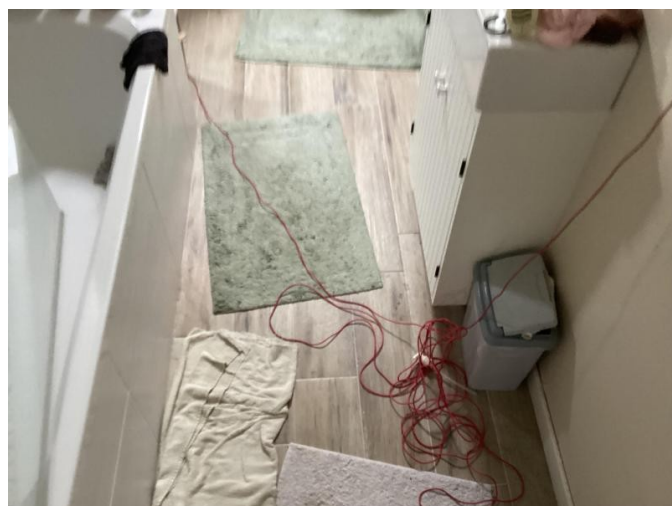
Tijdens de asbestinventarisatie zijn bepaalde vloeren niet volledig te onderzoeken geweest wegens aanwezige vloerbekleding. Hierdoor kan niet worden vastgesteld welke materialen zich eronder bevinden en of er mogelijk asbesthoudende toepassingen aanwezig zijn, zoals onderliggende vloerbekledingen of lijmlagen.

Bij toekomstige werken waarbij de bestaande vloerbekleding wordt verwijderd, dient rekening gehouden te worden met de mogelijkheid dat er alsnog asbesthoudende materialen worden aangetroffen. In dat geval is aanvullend onderzoek aangewezen alvorens de werkzaamheden verder te zetten.

| Basis voor advies | De asbestdeskundige beoordeelt het materiaal als niet-asbestverdacht. |

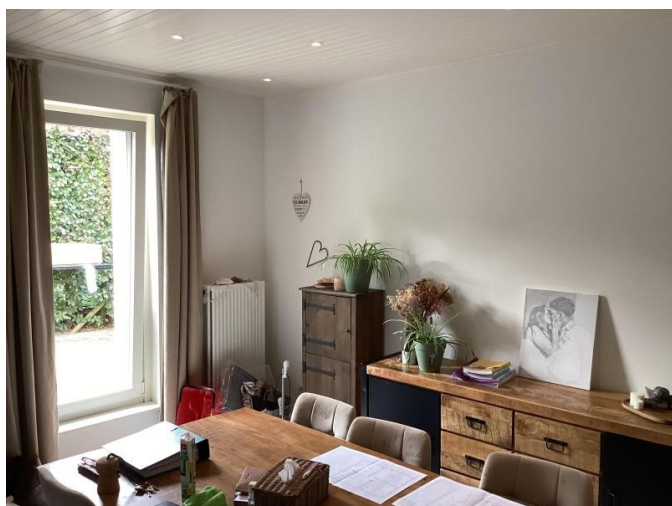
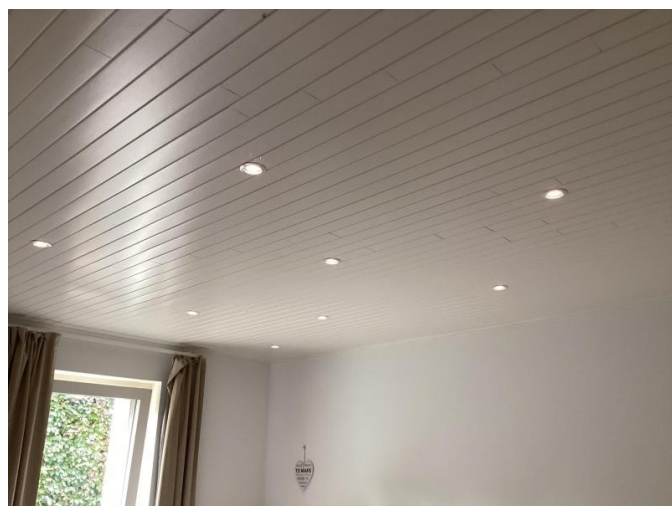
Tijdens de uitgevoerde asbestinventarisatie waren bepaalde zones, zoals valse plafonds, niet volledig toegankelijk. Hierdoor kan niet met zekerheid worden vastgesteld welke materialen zich hierachter bevinden en of er mogelijk asbesthoudende toepassingen aanwezig zijn.

Bij toekomstige werken waarbij deze plafonds worden geopend, dient steeds rekening gehouden te worden met de mogelijkheid dat er alsnog asbesthoudende materialen aangetroffen kunnen worden. In dat geval is aanvullend onderzoek noodzakelijk alvorens de werkzaamheden verder te zetten.

| Basis voor advies | De asbestdeskundige beoordeelt het materiaal als niet-asbestverdacht. |

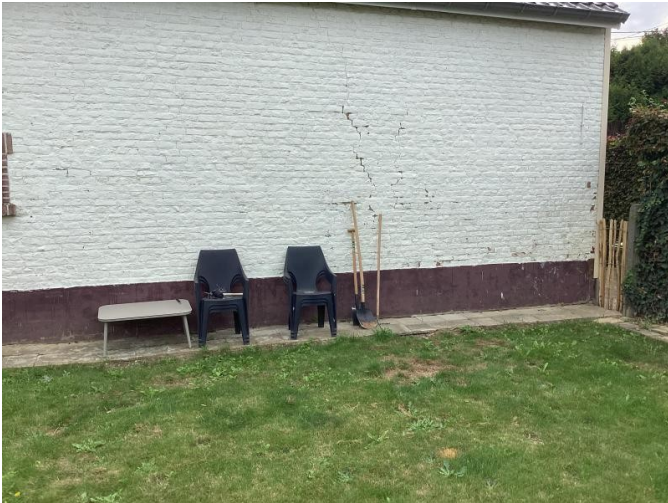
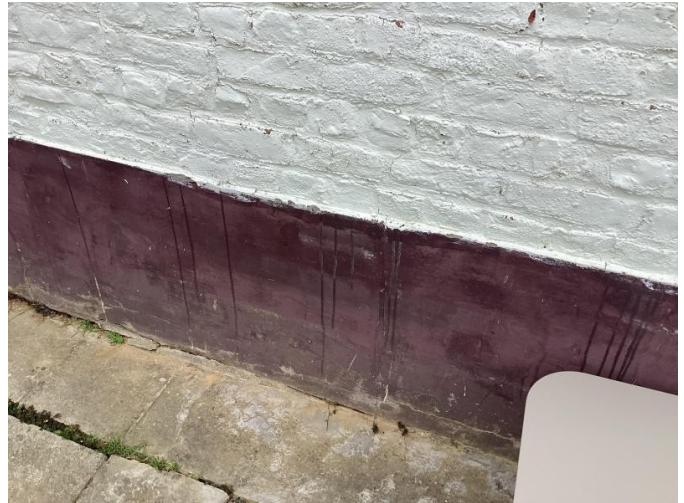
## Fiche 5: Achtergevel woning

Geen asbest

| # | Type | Referentie | Resultaat |
|---|---|---|---|
| 5.1 | Mengmonster | 63502/04 | Geen asbest |

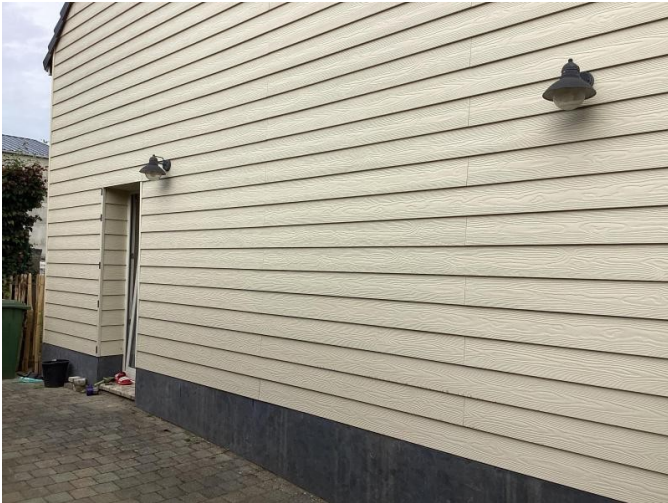
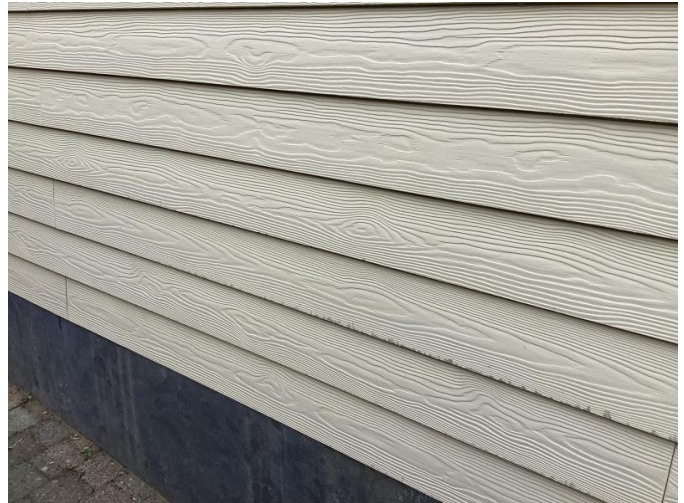
## Fiche 6: Zijgevel woning

Geen asbest

| # | Type | Referentie | Resultaat |
|---|---|---|---|
| 6.1 | Puntmonster | 63502/03 | Geen asbest |

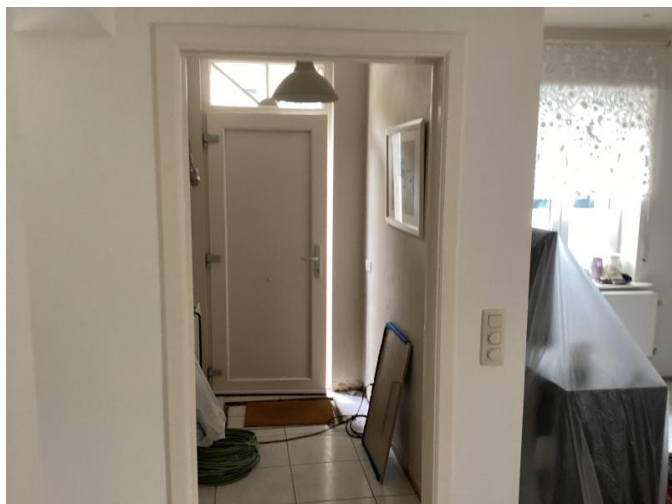
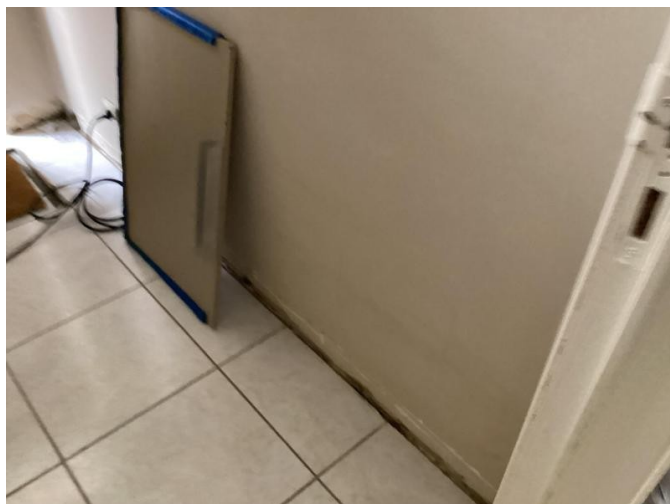
## Fiche 7: Pleisterwerk muren

Geen asbest

| # | Type | Referentie | Resultaat |
|---|---|---|---|
| 7.1 | Mengmonster | 63502/01 | Geen asbest |

| Opmerking | <p>Er zijn stalen genomen op de voorgeschreven en toegankelijke plaatsen, met name op locaties waar pleisterwerk aanwezig is.</p> <p>Trap.</p> <p>Slaapkamer 2.</p> <p>Keuken.</p> <p>Cv.</p> <p>Bij enkele muren is vastgesteld dat deze deels zijn bezet, waardoor het niet volledig zichtbaar is wat zich hierachter bevindt. Het is daarom mogelijk dat er achter deze bezette muren verdachte materialen aanwezig zijn, welke niet direct kunnen worden geïnspecteerd of bemonsterd.</p> |

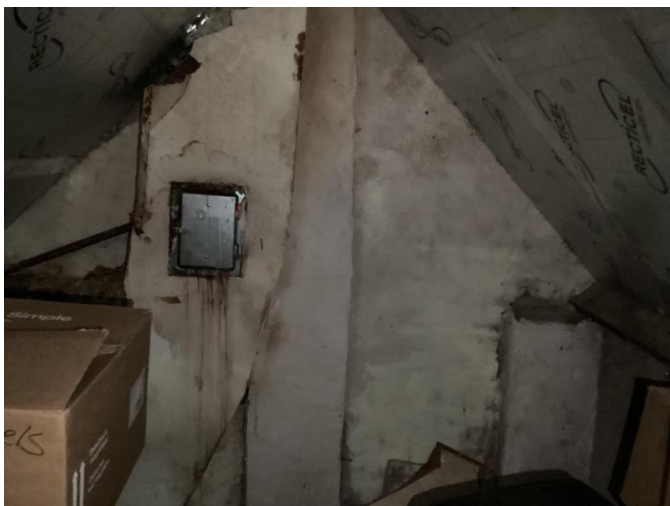
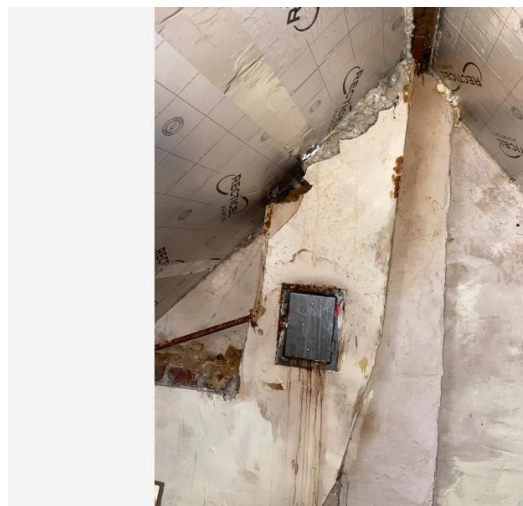
## Fiche 8: Muren zolder

Geen asbest

| # | Type | Referentie | Resultaat |
|---|---|---|---|
| 8.1 | Mengmonster | 63502/02 | Geen asbest |

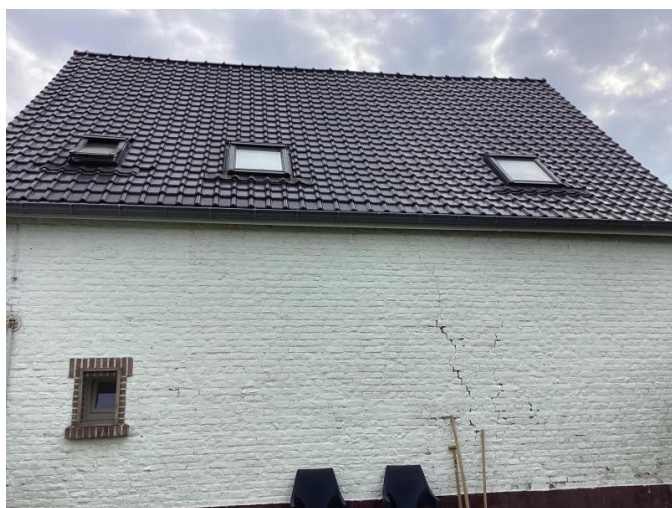
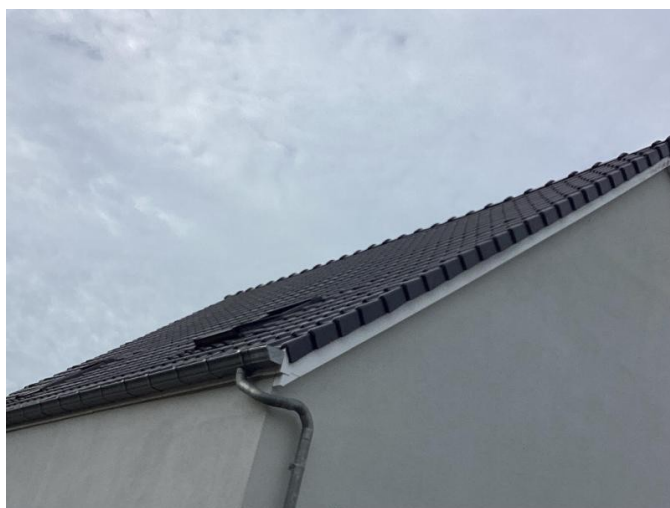
### Fiche 9: Dakbedekking woning

| Beschrijving | Notitie | Terug te vinden op plannen |
|---|---|---|
| Fiche 9: Dakbedekking woning | Deze bestaat uit dakpannen. | - |

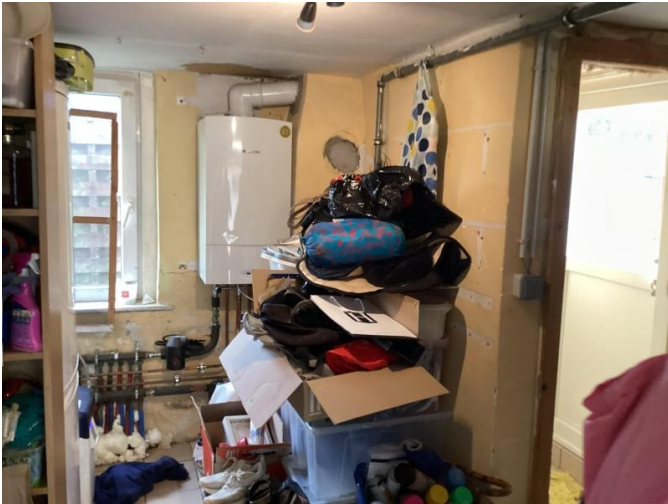
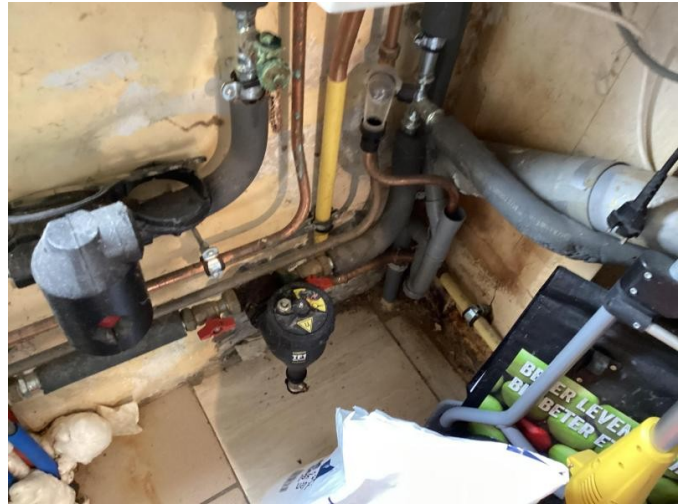
## Fiche 10: Leidingisolatie (niet verdacht)

| Beschrijving | Notitie | Terug te vinden op plannen |
|---|---|---|
| Fiche 10: Leidingisolatie (niet verdacht) | De leidingisolatie is niet-asbestverdacht. | - |

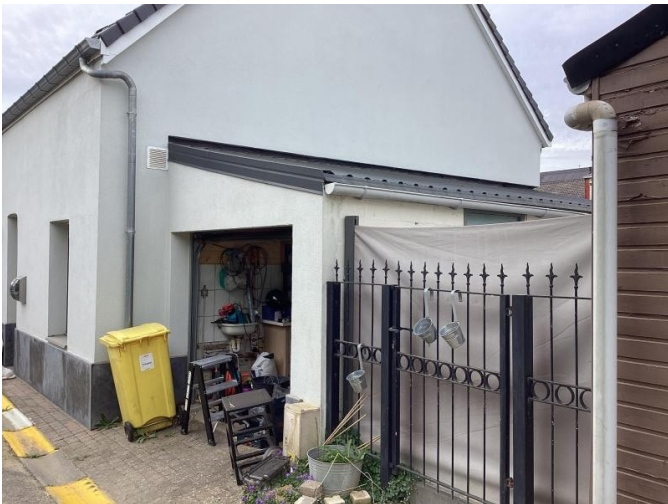
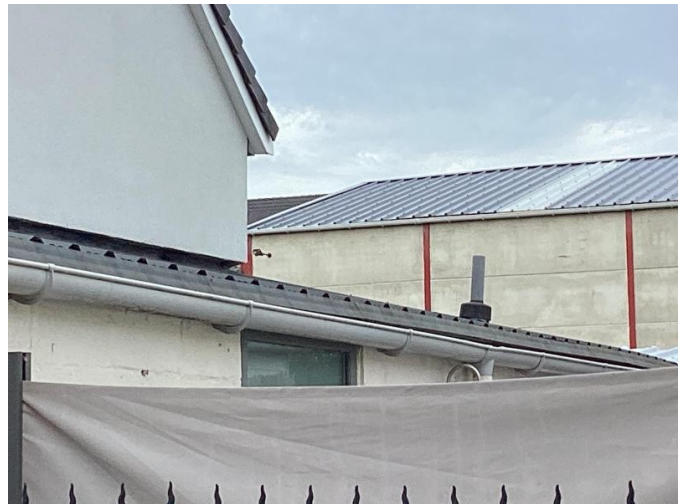
## Fiche 11: Dakbedekking garage

| Beschrijving | Notitie | Terug te vinden op plannen |
|---|---|---|
| Fiche 11: Dakbedekking garage | Deze bestaat uit metalen platen. | - |

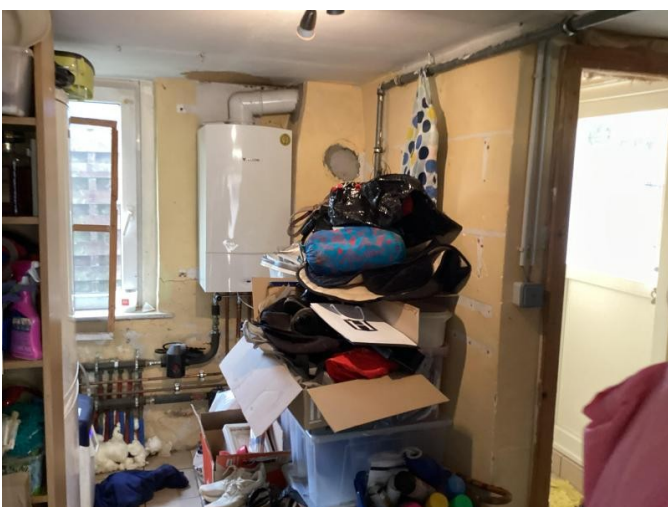
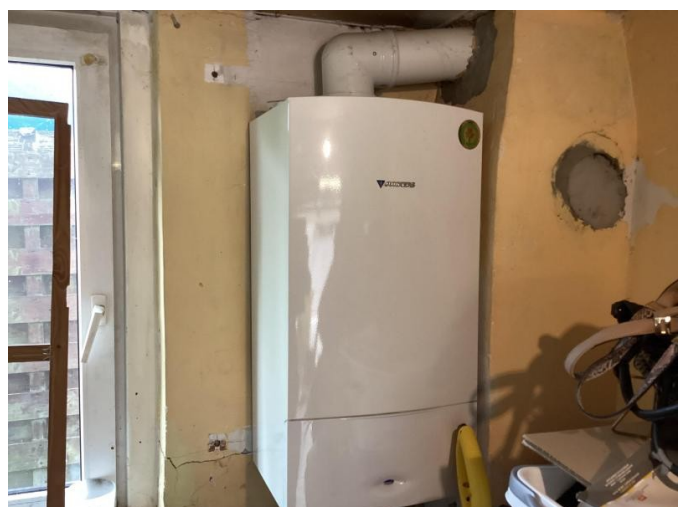
## Fiche 12: CV-ketel (niet verdacht)

| Beschrijving | Notitie | Terug te vinden op plannen |
|---|---|---|
| Fiche 12: CV-ketel (niet verdacht) | De CV-ketel (dichtingen, isolerend materiaal) is niet asbestverdacht. | Plan 1.1: Grondplan gelijkvloers |

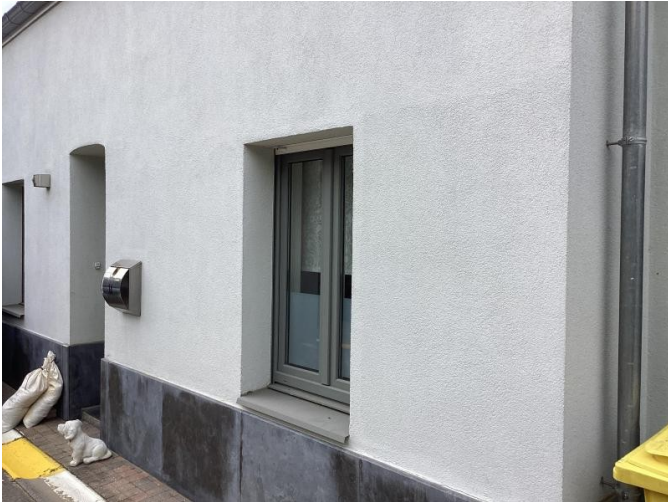
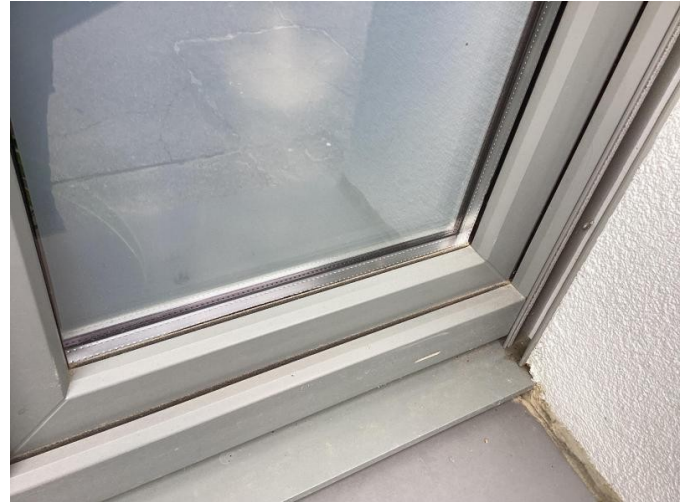
## Fiche 13: Afwerkingsmateriaal schrijnwerk

| Beschrijving | Notitie | Terug te vinden op plannen |
|---|---|---|
| Fiche 13: Afwerkingsmateriaal schrijnwerk | Deze bestaat uit siliconen. | - |

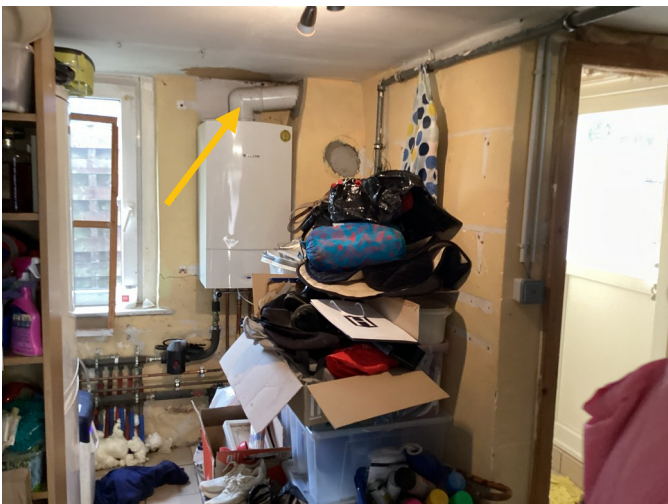
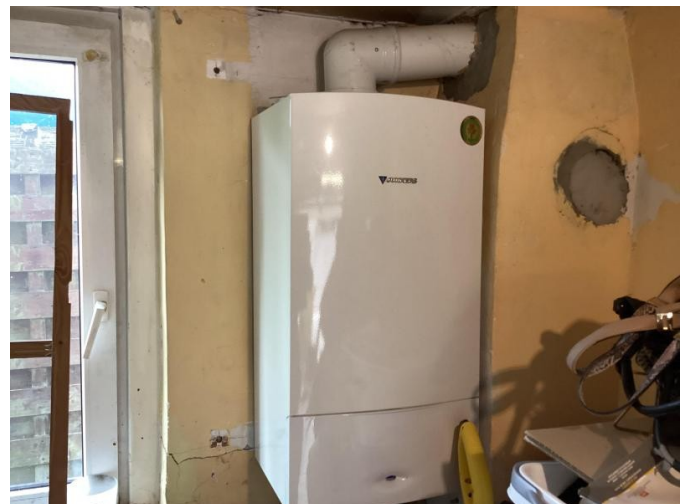
## Fiche 14: Rookgaskanaal (niet verdacht)

| Beschrijving | Notitie | Terug te vinden op plannen |
|---|---|---|
| Fiche 14: Rookgaskanaal (niet verdacht) | Het rookgaskanaal is niet-asbestverdacht. | - |

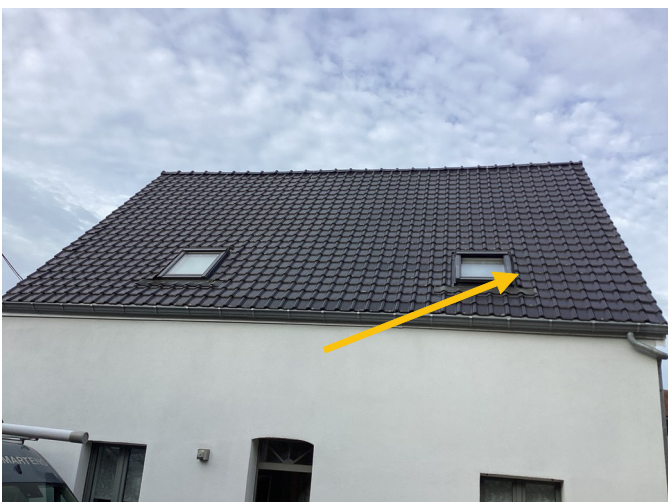
## Fiche 15: Onderdak schuin dak woning

| Beschrijving | Notitie | Terug te vinden op plannen |
|---|---|---|
| Fiche 15: Onderdak schuin dak woning | Deze bestaat uit een stoffen/plastieken onderdak. | - |
