# Asbestinventarisatetest

Pastoor Dergentlaan 12/2, 3200 Aarschot

Attestnummer : 20230320-000224.000

Uitgegeven op : 20.03.2023

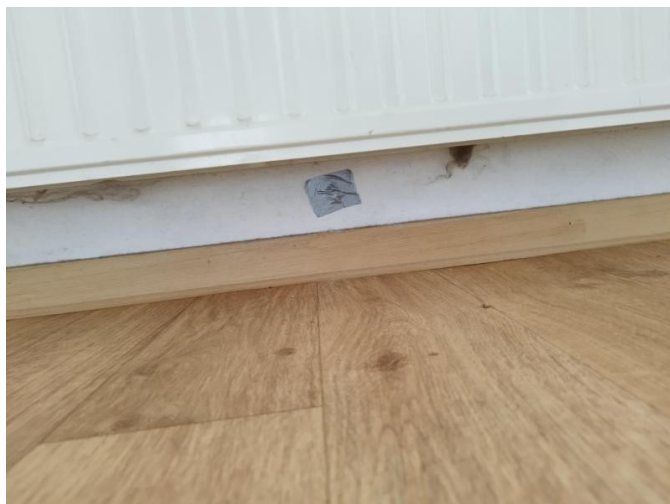
Detailfoto

Geen asbest

| # | Type | Referentie | Resultaat |
|---|---|---|---|
| 1.1 | Mengmonster | MS3 | Geen asbest |
| 1.2 | Mengmonster | MS4 | Geen asbest |
