# Asbestinventarisatetest

Aandorenstraat 48/2, 3300 Tienen

Attestnummer : **20240607-000280.000**

Uitgegeven op : **07.06.2024**

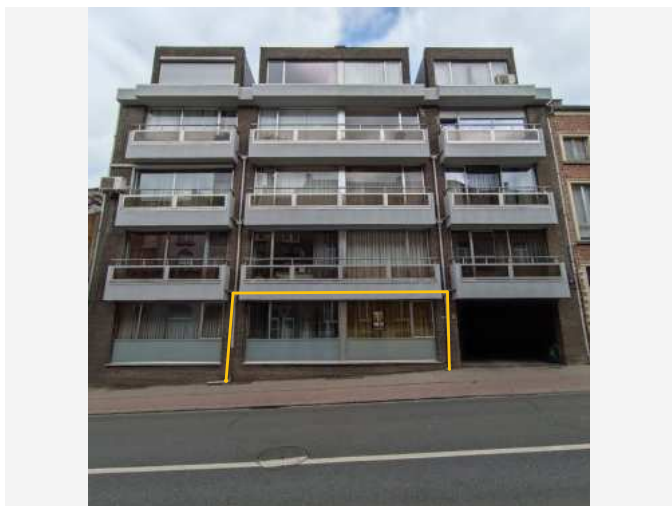
Vrije foto

Het inspectiegebied omvat een appartement op het gelijkvloers. Met een stockageruimte in de kelder (N°1), zonder garage.

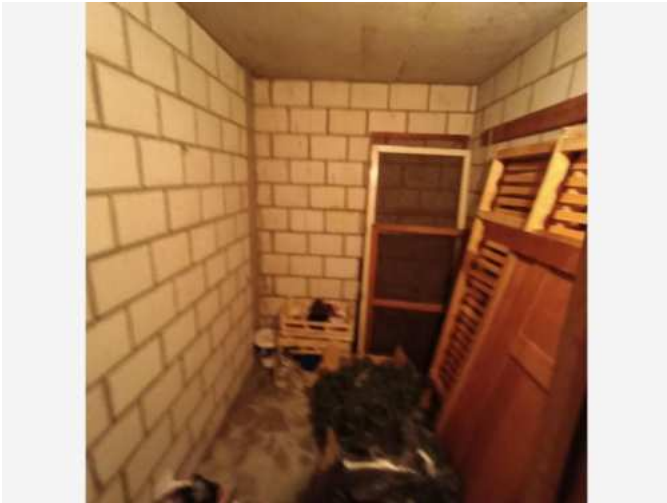
Vrije foto

Bij het appartement hoort een stockageruimte in de kelder (N°1), deze werd gecontroleerd.

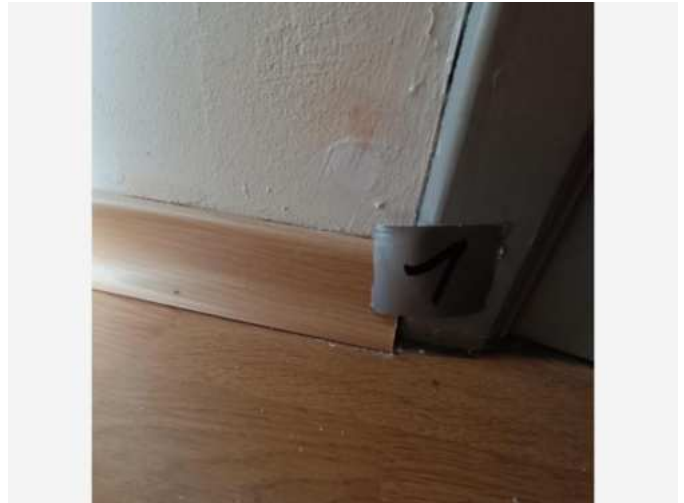
## Fiche 3: Pleisterwerk muur

Geen asbest

| # | Type | Referentie | Resultaat |
|---|---|---|---|
| 3.1 | Mengmonster | 1 | Geen asbest |

| Beschrijving | Pleisterwerk muur |
| Bindmiddel van materiaal | Gips - kalk |

| Hoeveelheid (oppervlakte - dikte - aantal) | <ul style="list-style-type: none"> <li>• 150,00 m<sup>2</sup> - 2,00 cm - 1 stuk</li> </ul> |

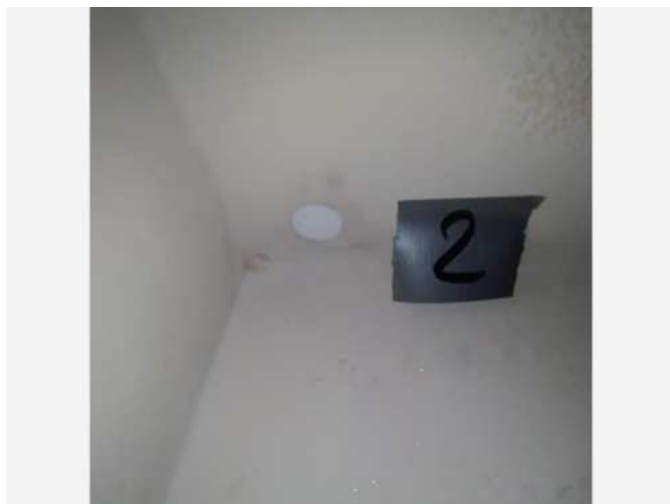
## Fiche 4: Pleisterwerk plafond

Geen asbest

| # | Type | Referentie | Resultaat |
|---|---|---|---|
| 4.1 | Mengmonster | 2 | Geen asbest |

| Beschrijving | Pleisterwerk plafond |
| Bindmiddel van materiaal | Gips - kalk |

| Hoeveelheid (oppervlakte - dikte - aantal) | <ul style="list-style-type: none"> <li>• 49,00 m<sup>2</sup> - 1,00 cm - 1 stuk</li> </ul> |
