Asbestinventarisatetest

Hannuitsesteenweg 59/A, 3300 Tienen

Attestnummer : 20230727-000143.000

Uitgegeven op : 27.07.2023

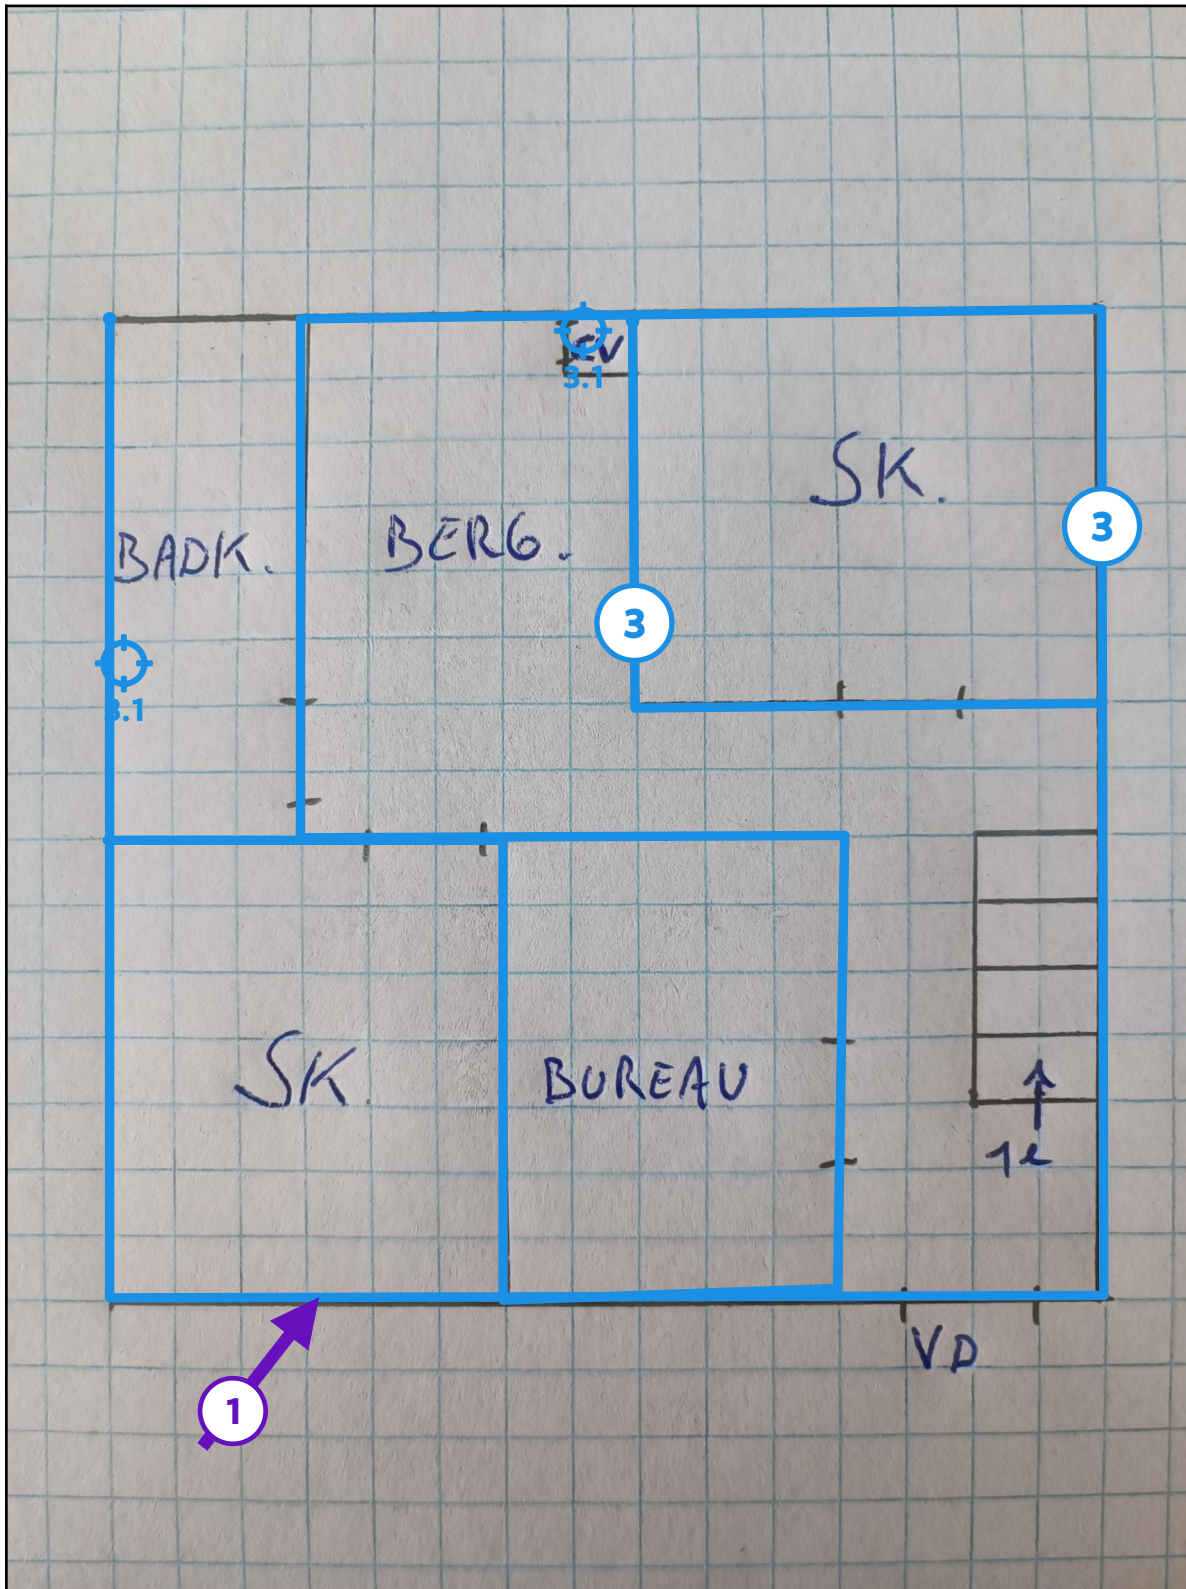
Plan 1.1: Gelijkvloers

1. Geen asbestverdachte toepassingen gevonden.	Advies	-
3. Pleisterwerk muur	Geen asbest	-
3.1 Code: 1	Mengmonster	-

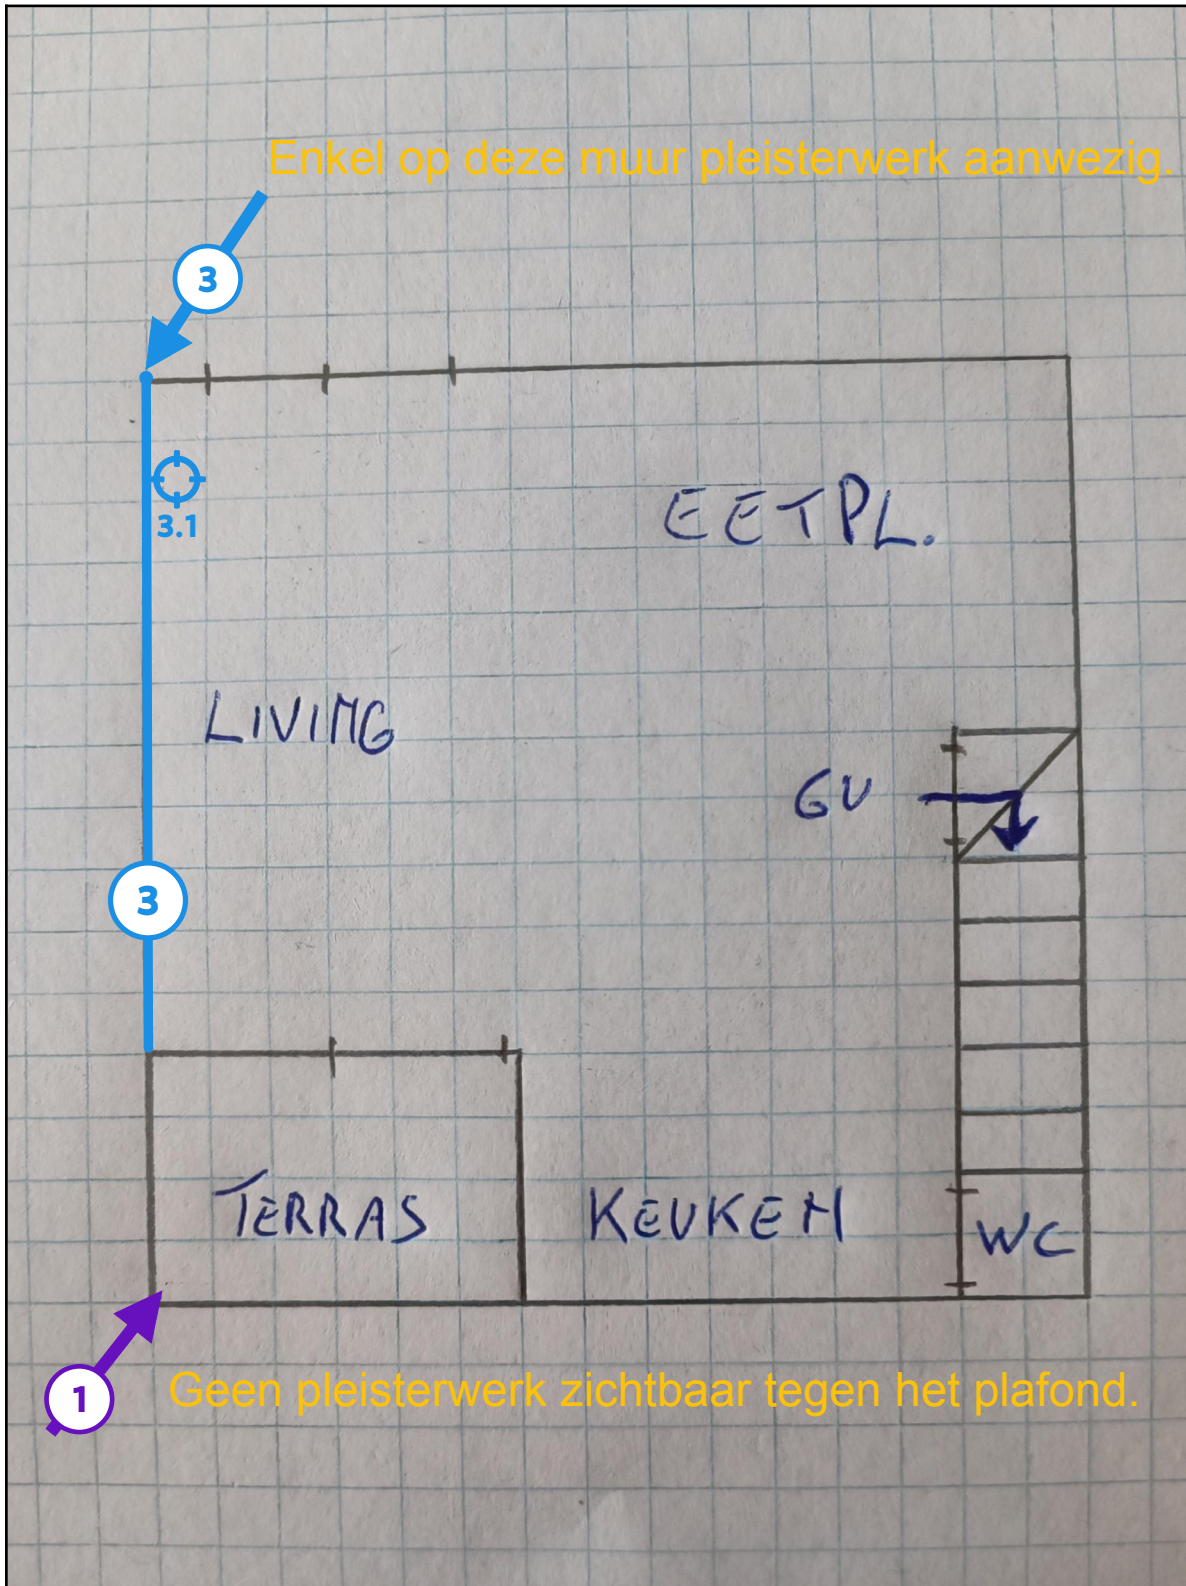
Plan 1.2: 1e verdiep

1. Geen asbestverdachte toepassingen gevonden.	Advies	-
2. Pleisterwerk plafond	Geen asbest	-
3. Pleisterwerk muur	Geen asbest	-
3.1 Code: 1	Mengmonster	-

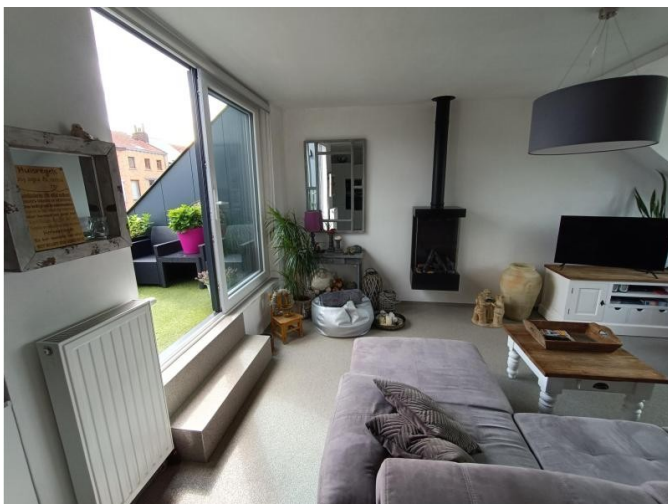
Vrije foto

Duplex appartement is volledig gerenoveerd. Geen asbestverdachte toepassingen gevonden.

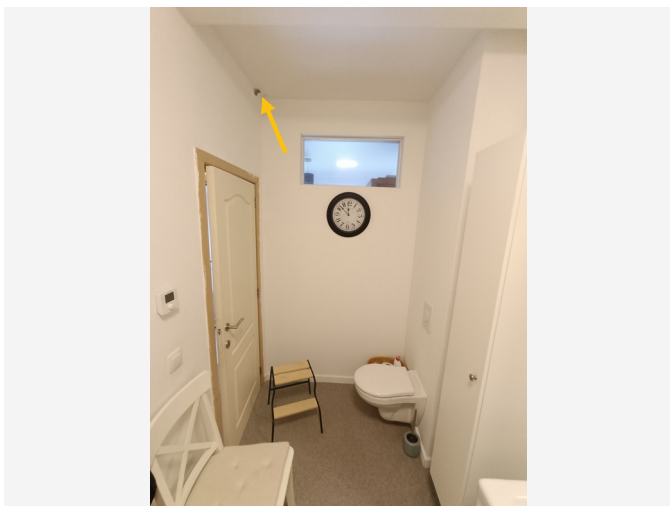
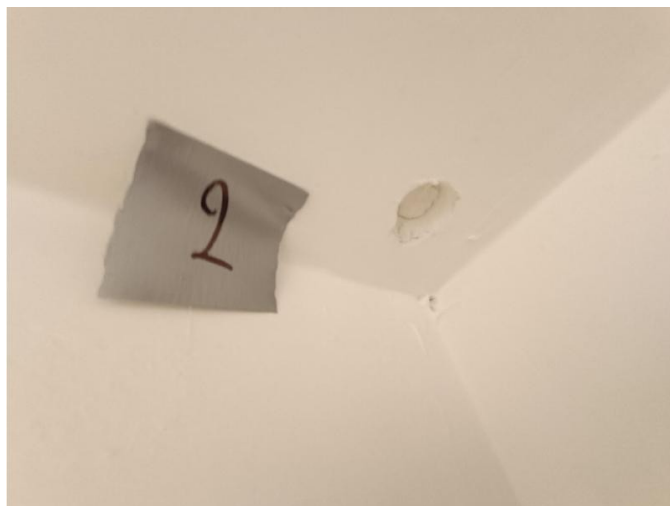
Fiche 2: Pleisterwerk plafond

Geen asbest

#	Type	Referentie	Resultaat
2.1	Mengmonster	2	Geen asbest

Beschrijving	Pleisterwerk plafond
Omgeving	Binnen
Primaire drager	Plafond

Bindmiddel van materiaal	Gips - kalk
Gebondenheid op basis van bindmiddel	Niet-hechtgebonden
Hoeveelheid (oppervlakte - dikte - aantal)	<ul style="list-style-type: none"> • 56,00 m² - 2,00 cm - 1 stuk
Totaal volume	1,12 m ³
Identificatiemethode	Vaststelling met monstername
Destructieve handeling voor identificatie	Nee
Opmerking	<p>Enkel pleisterwerk tegen het plafond inspecteerbaar op het gelijkvloers.</p> <p>Het 1e verdiep is bekleed met gyproc.</p>

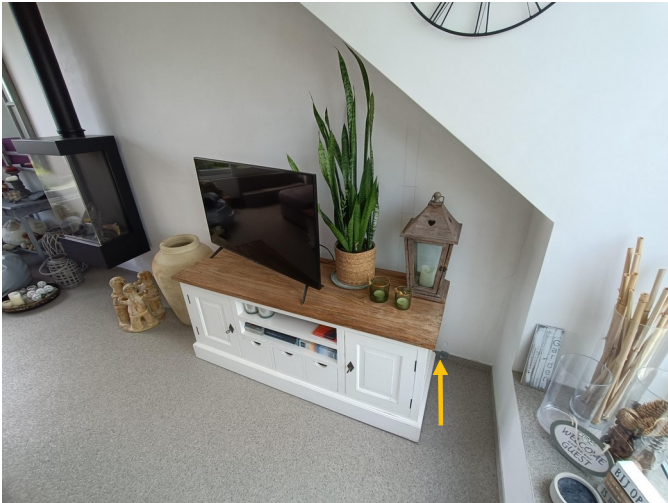
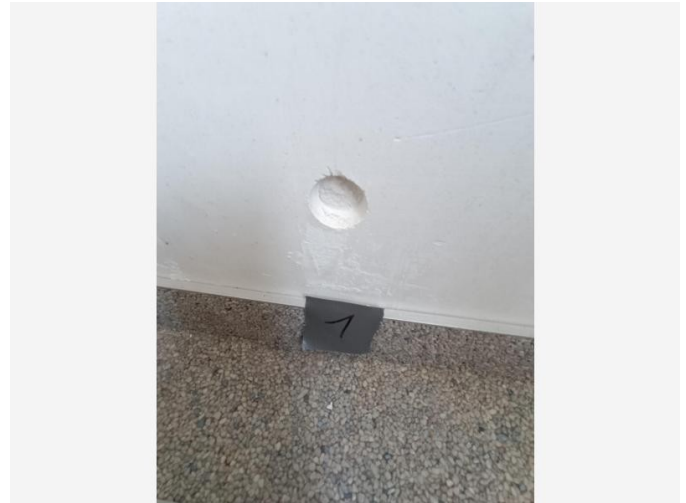
Fiche 3: Pleisterwerk muur

Geen asbest

#	Type	Referentie	Resultaat
3.1	Mengmonster	1	Geen asbest

Beschrijving	Pleisterwerk muur
Omgeving	Binnen
Primaire drager	Binnenwand

Bindmiddel van materiaal	Gips - kalk
Gebondenheid op basis van bindmiddel	Niet-hechtgebonden
Hoeveelheid (oppervlakte - dikte - aantal)	• 191,00 m ² - 2,00 cm - 1 stuk
Totaal volume	3,82 m ³
Identificatiemethode	Vaststelling met monstername
Destructieve handeling voor identificatie	Nee
