# Asbestinventarisatetest

Hoegaardenstraat 9/4, 3300 Tienen

Attestnummer : 20230629-000301.000

Uitgegeven op : 29.06.2023

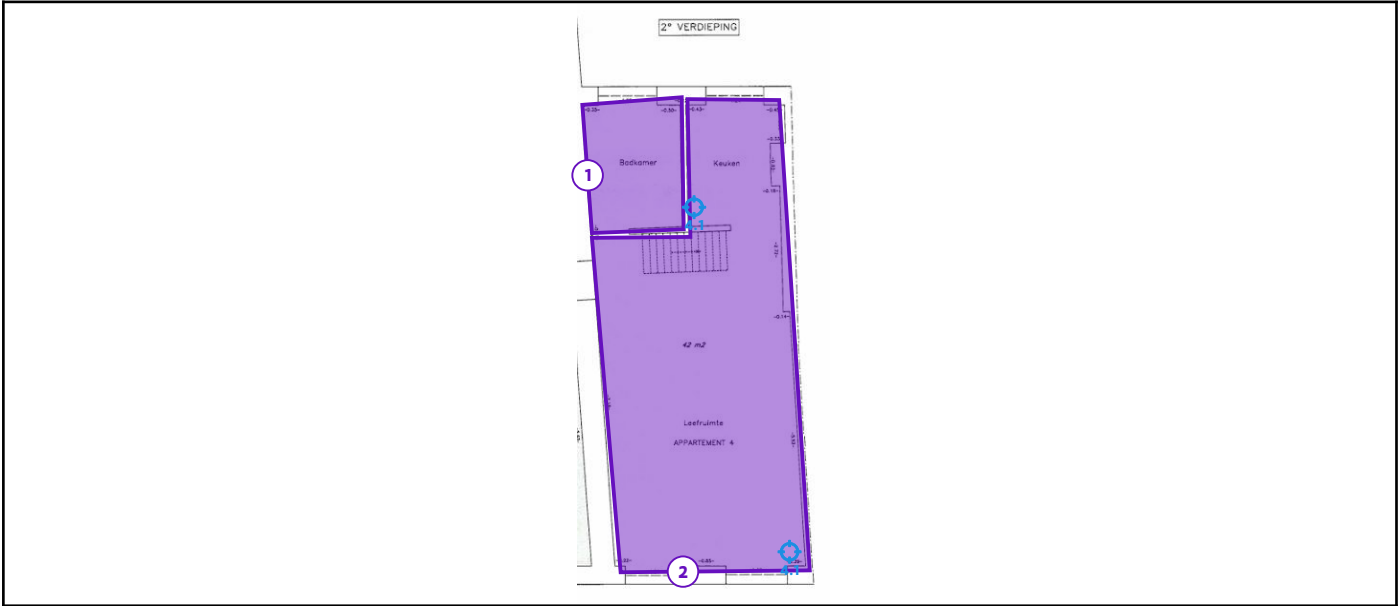
# Plan 1.1: Plan 2de verdiep

| Beschrijving | Type | Actie |
|---|---|---|
| 1. valse plafonds hout/pvc | Advies | - |
| 2. gipsplaat plafonds | Advies | - |
| 4. Plakkerij muur | Geen asbest | - |
| 4.1 Code: 2.04745 | Mengmonster | - |

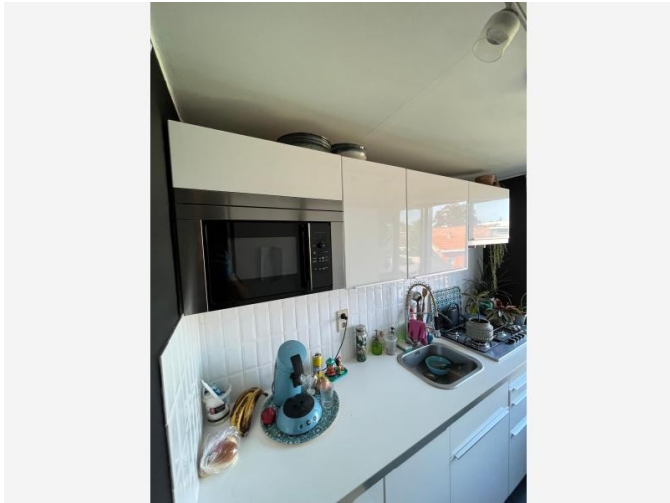
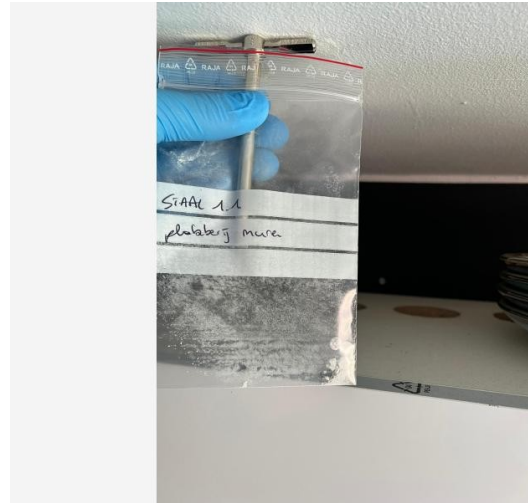
## Fiche 4: Plakkerij muur

Geen asbest

| # | Type | Referentie | Resultaat |
|---|---|---|---|
| 4.1 | Mengmonster | 2.04745 | Geen asbest |

| Beschrijving | Plakkerij muur |
| Bindmiddel van materiaal | Gips - kalk |

| Hoeveelheid (oppervlakte - dikte - aantal) | <ul style="list-style-type: none"> <li>• 80,00 m<sup>2</sup> - 1,00 cm - 1 stuk</li> </ul> |
