# Asbestinventarisatetest

Wingebemd 10, 3111 Rotselaar

Attestnummer : **20260617-000489.000**

**Asbestveilig** (maar mogelijk niet asbestvrij)

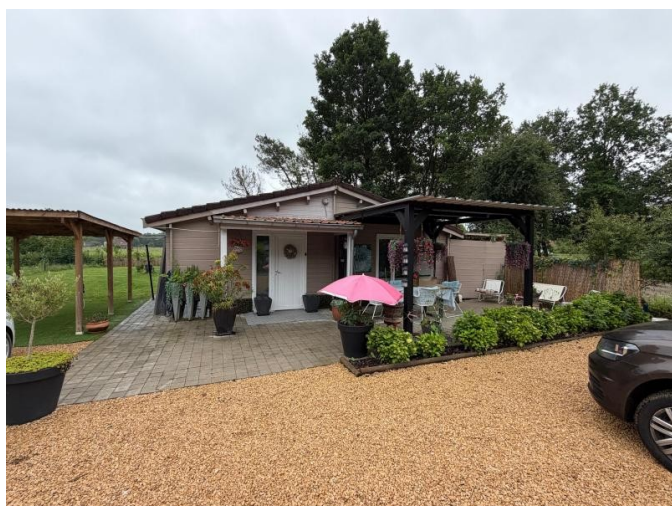
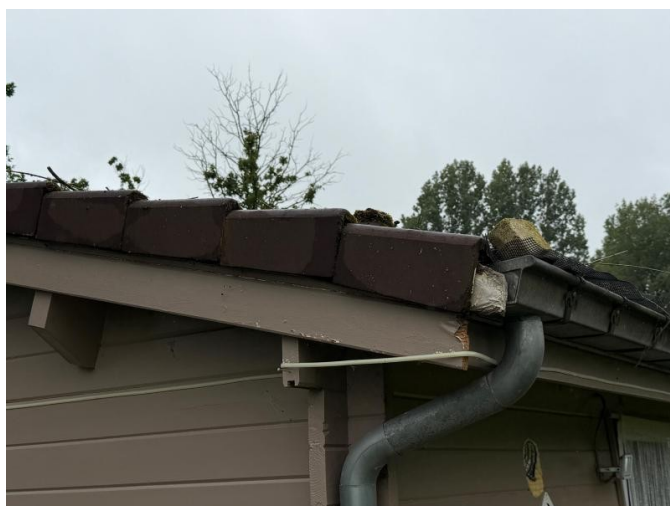
### Fiche 1: Dakbedekking bestaande uit pannen (niet verdacht)

| Beschrijving | Notitie | Terug te vinden op plannen |
|---|---|---|
| Fiche 1: Dakbedekking bestaande uit pannen (niet verdacht) | De dakbedekking is niet-asbestverdacht. | Plan 1.1: Dak woning |

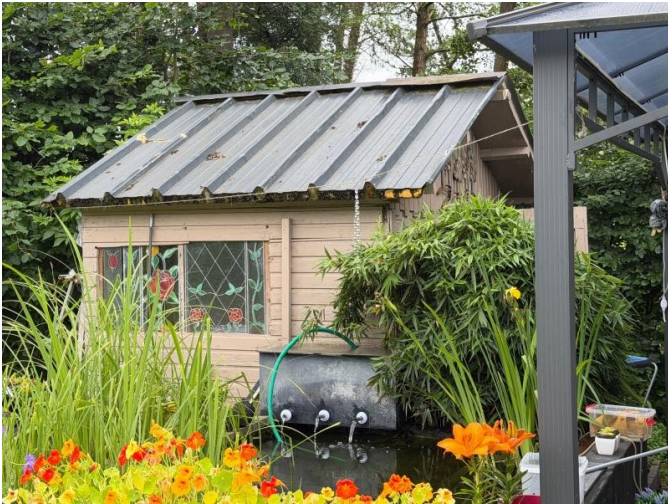
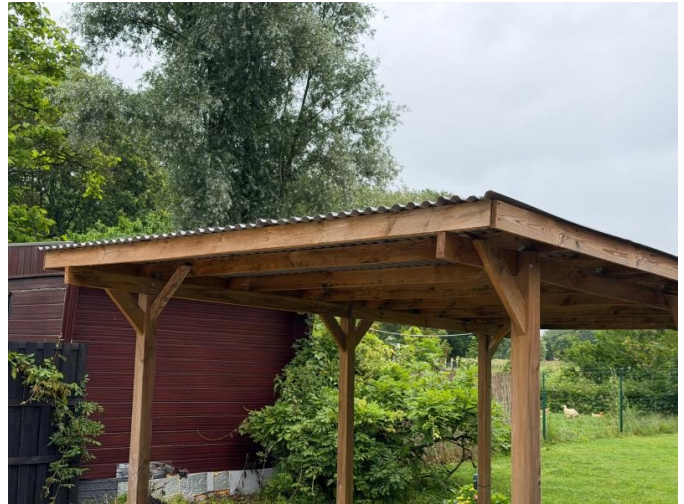
## Fiche 2: Dakbedekking bestaande uit stalen/metalen platen

| Beschrijving | Notitie | Terug te vinden op plannen |
|---|---|---|
| Fiche 2: Dakbedekking bestaande uit stalen/metalen platen | De dakbedekking is niet-asbestverdacht. | Plan 2.1: Constructie plan<br>Plan 3.1: Constructie plan |

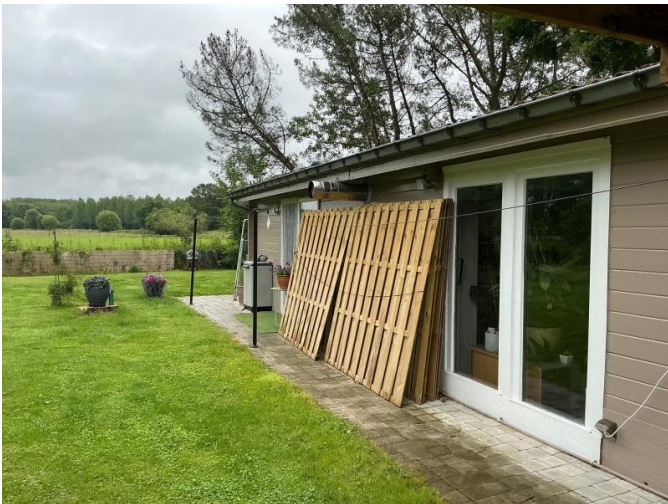
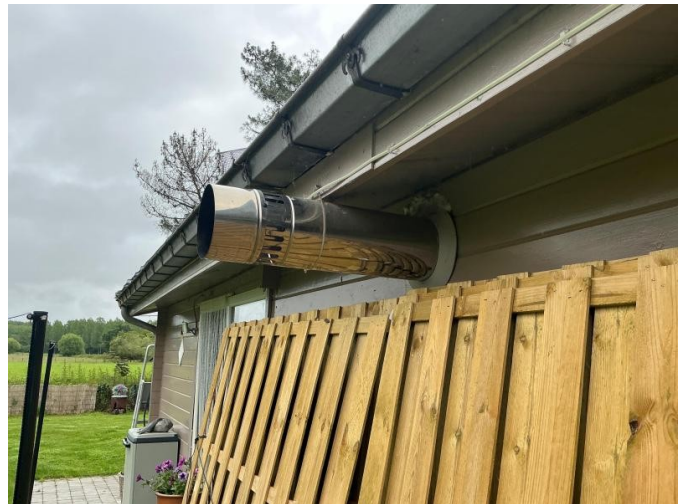
## Fiche 3: Rookgaskanaal (niet verdacht)

| Beschrijving | Notitie | Terug te vinden op plannen |
|---|---|---|
| Fiche 3: Rookgaskanaal (niet verdacht) | Het rookgaskanaal is niet-asbestverdacht. | - |

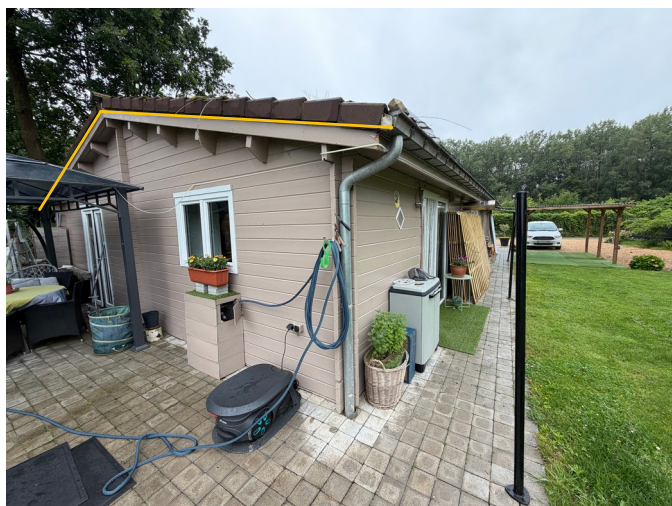
## Fiche 4: Onderdak (niet waarneembaar)

| Beschrijving | Notitie | Terug te vinden op plannen |
|---|---|---|
| Fiche 4: Onderdak (niet waarneembaar) | Na het optillen van een pan werd geen asbestverdacht onderdak aangetroffen. Dit betekent niet dat er geen onderdak aanwezig kan zijn op plaatsen die niet gecontroleerd werden. Bij werken, laat een eventueel aangetroffen onderdak controleren op aanwezigheid van asbest. | - |

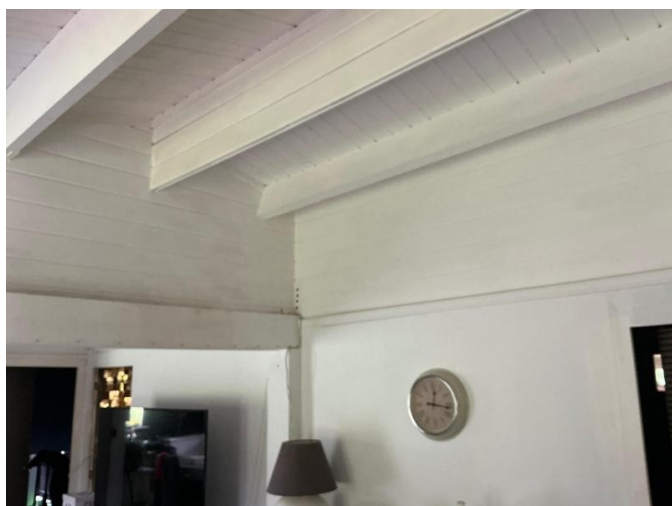
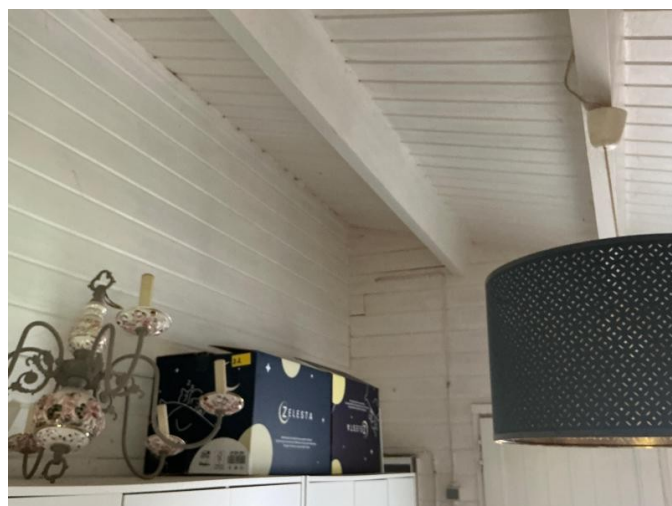
## Fiche 9: Pleisterwerk (niet aanwezig)

| Beschrijving | Notitie | Terug te vinden op plannen |
|---|---|---|
| Fiche 9: Pleisterwerk (niet aanwezig) | Er is geen pleisterwerk waarneembaar op de inspectielocatie. | - |
