# Asbestinventarisatetest

Vorsenzang 35, 3200 Aarschot

Attestnummer : **20260511-000463.000**

## Zone 1: Hoofdgebouw

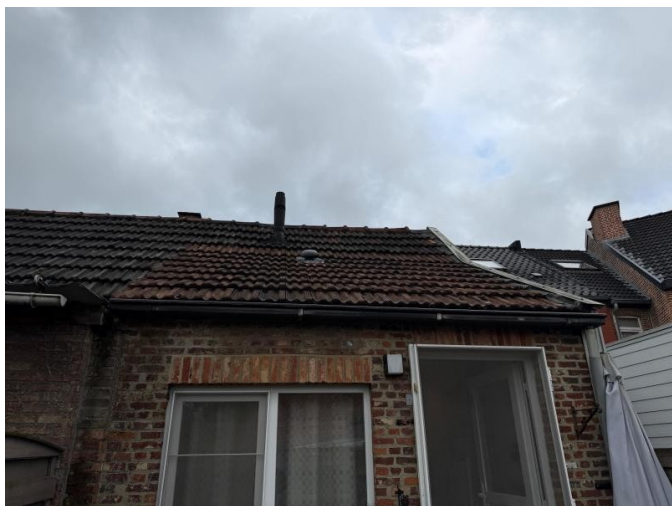
*Situeringfoto*

**Reden:** Het te onderzoeken materiaal situeert zich hoger dan 3,50 m te rekenen vanaf een veilige ondergrond

**Uitleg van de asbestdeskundige:** We kunnen geen uitspraak doen over de binnenkant van de schouw
