## Keuringsverslag van een elektrische laagspanning- en zeer lage spanningsinstallatie

### NIET CONFORM

Straatnaam Betekomsesteenweg  
Huisnummer 17  
Busnummer -  
Postcode 3130  
Gemeente BEGIJNENDIJK  
Land België

Controlebezoek van een huishoudelijke installatie volgens (KB 08/09/2019) - AREI Boek 1- 6.5. en 4.2.4.3.

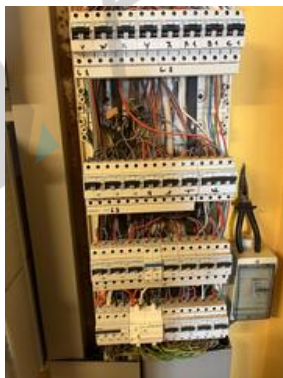
Afbeelding schakel- en verdeelbord:

- I5.03 Het verdeelbord is niet makkelijk toegankelijk. (Boek 1 Onderafdeling 5.3.5.1.C.)
- I5.10 De genaakbare, naakte onder spanning staande delen zijn onvoldoende afgeschermd. (Boek 1 Afdeling 5.1.4. en 4.2.2.3.)
