# Asbestinventarisatetest

Elisabethlaan 155/2, 3200 Aarschot

Attestnummer : **20240821-000297.000**

Uitgegeven op : **21.08.2024**

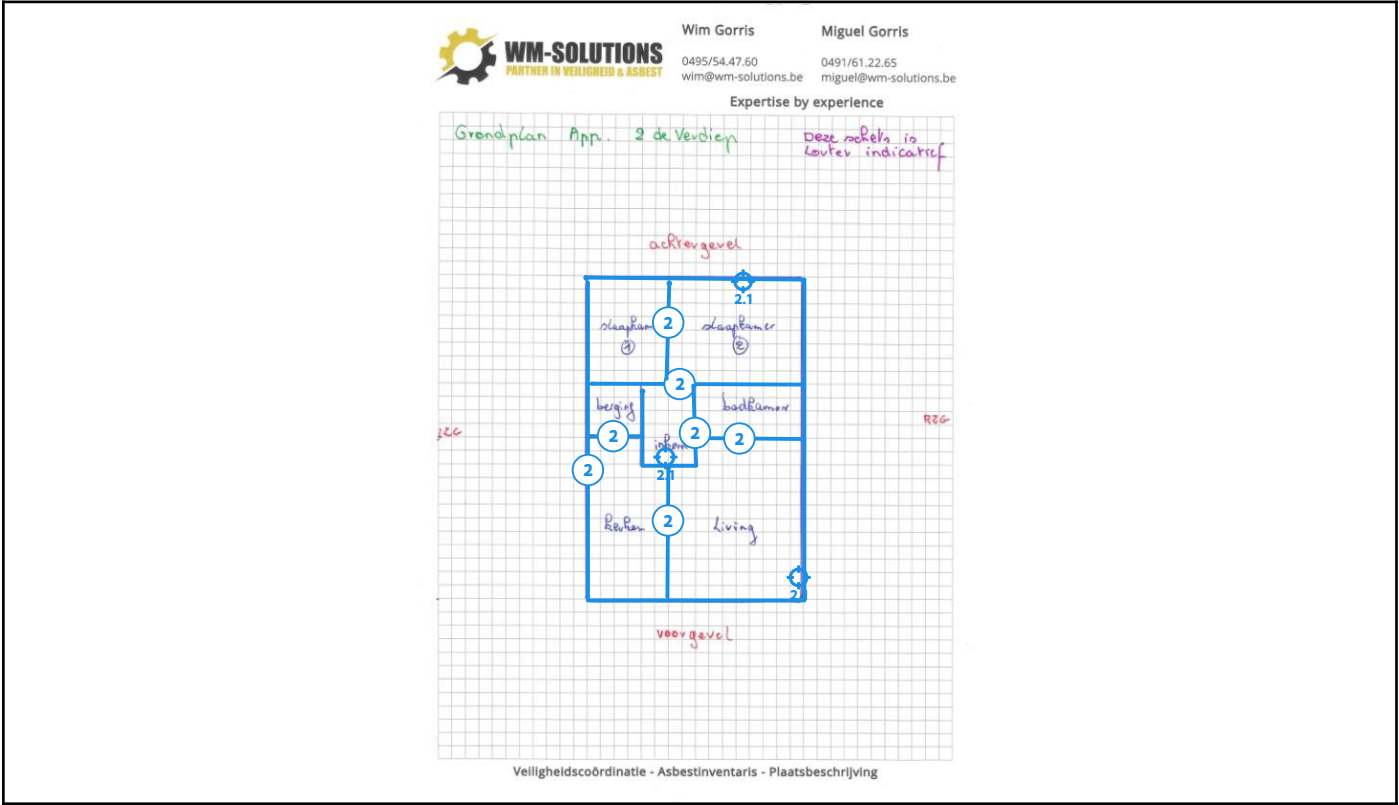
# Plan 1.1: grondplan app

| Beschrijving | Type | Actie |
|---|---|---|
| 2. bepleistering muur | Geen asbest | - |
| 2.1 Code: m1 | Mengmonster | - |

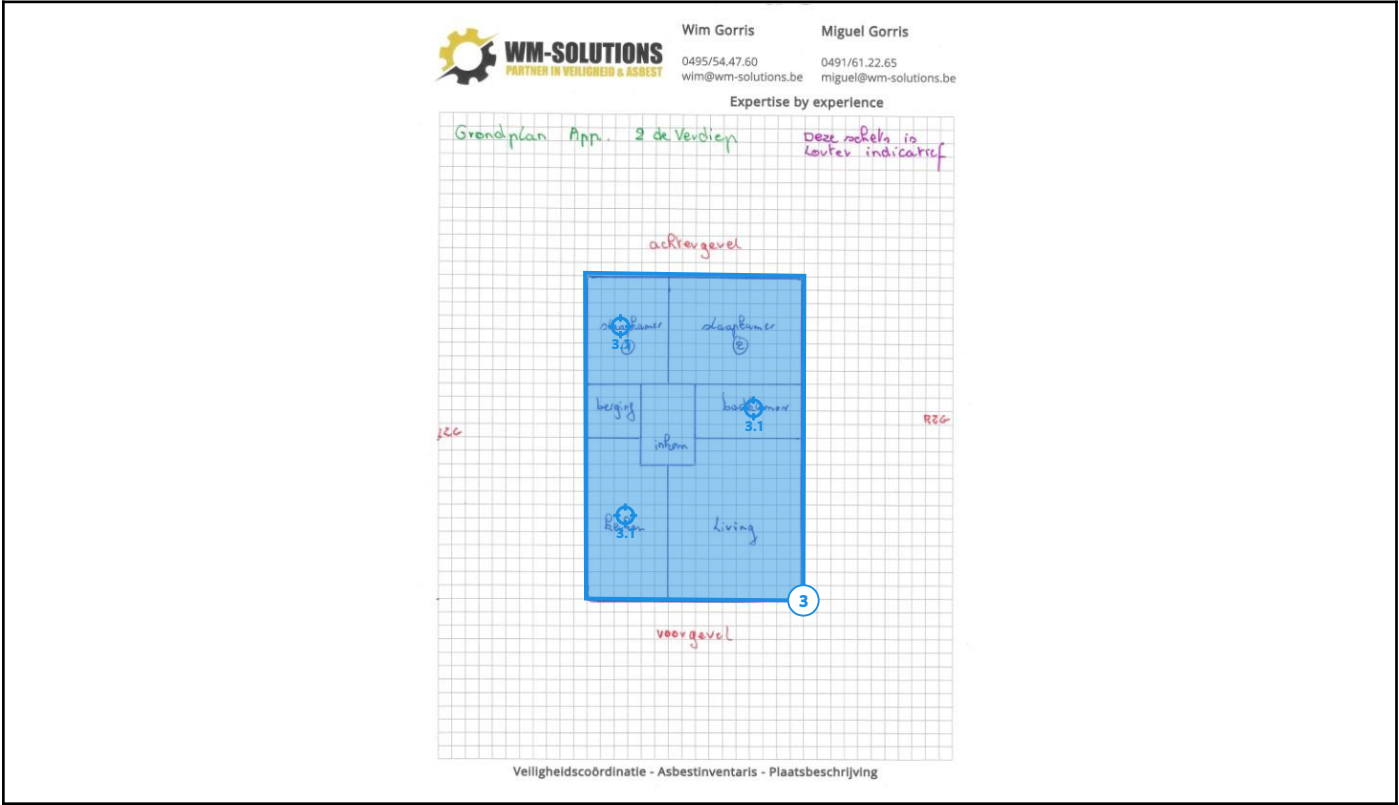
# Plan 1.2: grondplan app

| Beschrijving | Type | Actie |
|---|---|---|
| 3. bepleistering plafond | Geen asbest | - |
| 3.1 Code: m2 | Mengmonster | - |

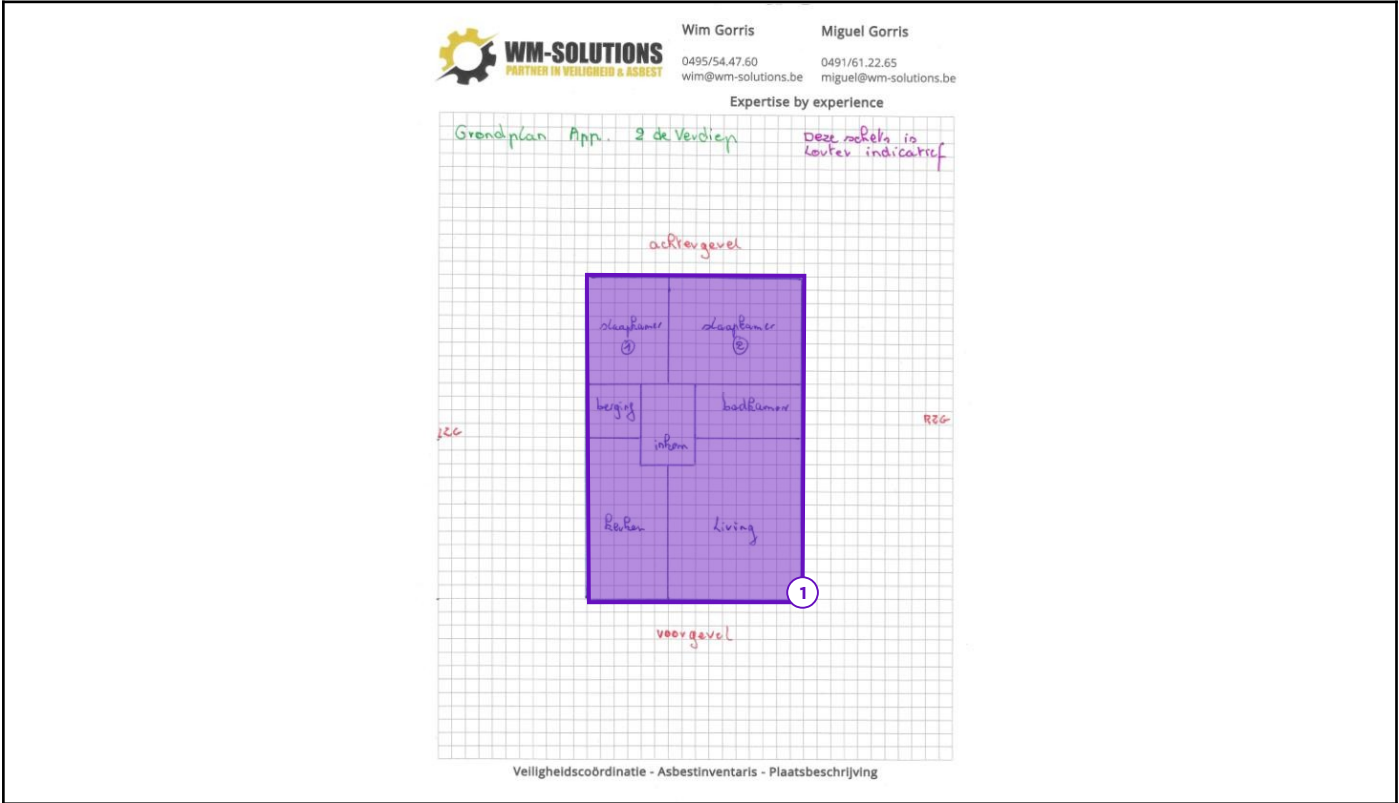
# Plan 1.3: grondplan app

| Beschrijving | Type | Actie |
|---|---|---|
| 1. niet zichtbare en algemeen asbestverdachten materiaal | Advies | - |

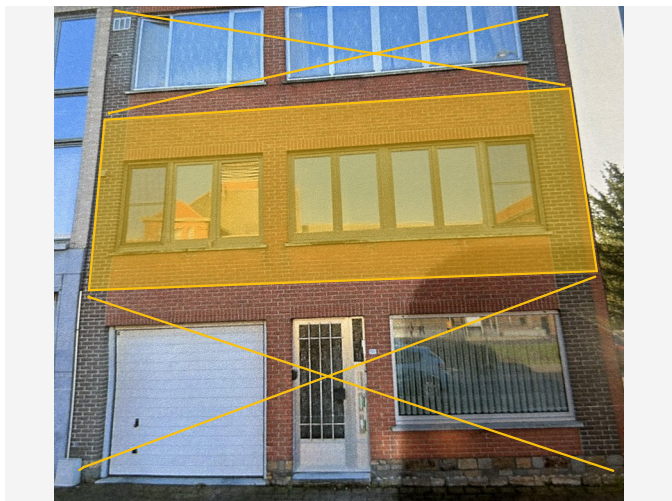
# Fiche 1: niet zichtbare en algemeen asbestverdachten materiaal

Vrije foto

alle hechtgebonden en alle niet hechtgebonden obv bindmiddelen

| Identificatiemethode | niet mogelijk zonder destructief te werken |
| (Asbest)materiaal | In-situ afwerkingslagen - Pleisterwerk (wand, plafond, ...) |
| Bindmiddel | Gips - kalk |
| Gebondenheid bindmiddel | Niet-hechtgebonden |

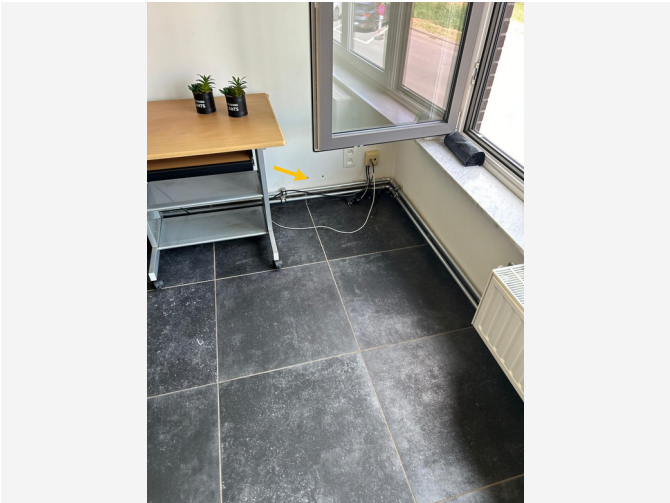
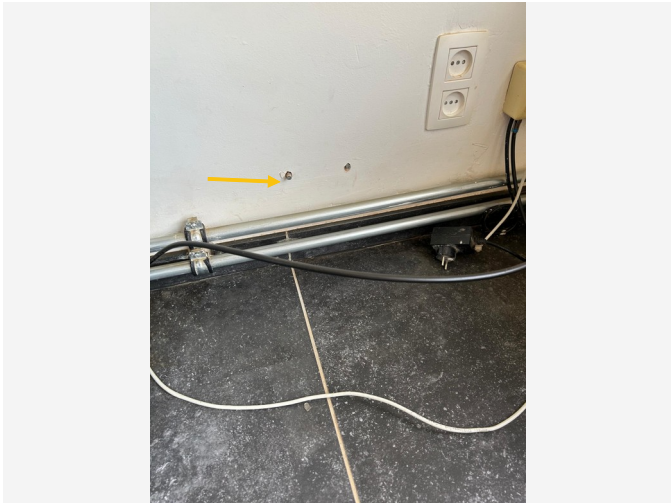
# Fiche 2: bepleistering muur

Overzichtsfoto

Detailfoto

Geen asbest

| # | Type | Referentie | Resultaat |
|---|---|---|---|
| 2.1 | Mengmonster | m1 | Geen asbest |

| Beschrijving | beploistering muur |
| Bindmiddel van materiaal | Gips - kalk |
| Gebondenheid op basis van bindmiddel | Niet-hechtgebonden |
| Hoeveelheid (oppervlakte - dikte - aantal) | • 220,00 m <sup>2</sup> - 1,00 cm - 1 stuk |

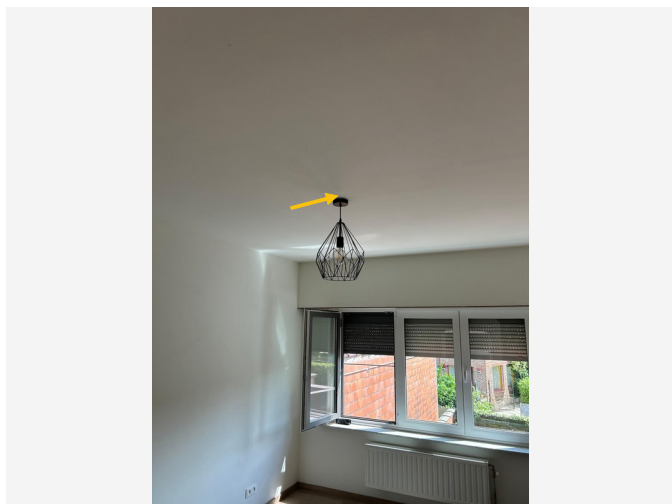
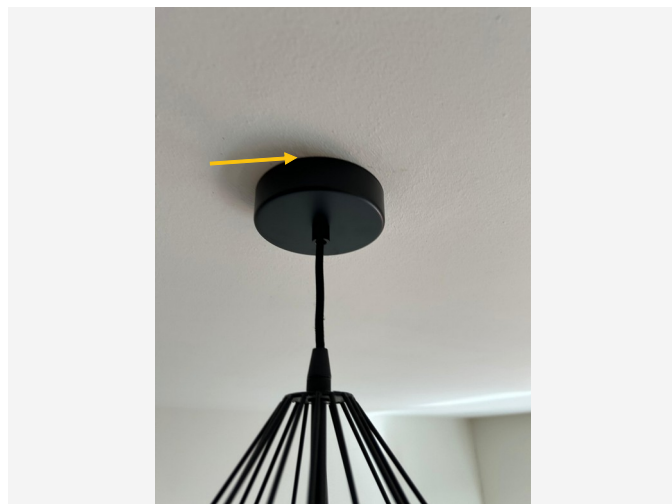
## Fiche 3: bepleistering plafond

Overzichtsfoto

Detailfoto

Geen asbest

| # | Type | Referentie | Resultaat |
|---|---|---|---|
| 3.1 | Mengmonster | m2 | Geen asbest |

| Beschrijving | beploistering plafond |
| Bindmiddel van materiaal | Gips - kalk |
| Gebondenheid op basis van bindmiddel | Niet-hechtgebonden |
| Hoeveelheid (oppervlakte - dikte - aantal) | • 96,00 m <sup>2</sup> - 1,00 cm - 1 stuk |
