# Asbestinventarisatetest

Kruisboogstraat 26, 3110 Rotselaar

Attestnummer : **20250625-000008.000**

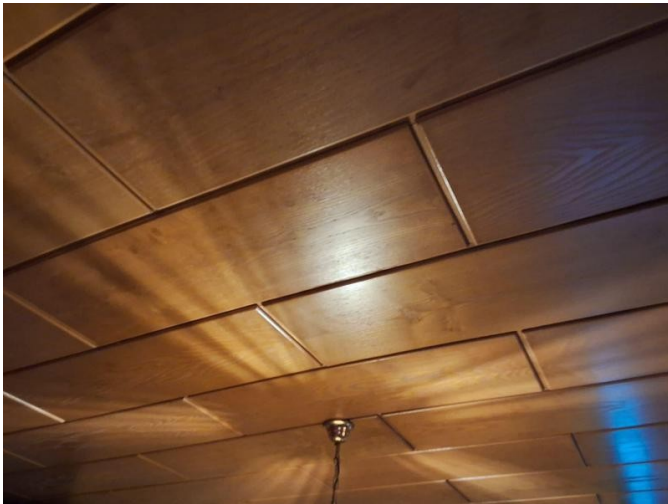
# Fiche 1: Plafonds en muren bestaande uit voorzetpanelen

De plafonds en muren werden afgewerkt met niet-asbestverdachte voorzetpanelen die inspectie van de bedekte structuur (opbouw, pleisterwerk) verhinderen.

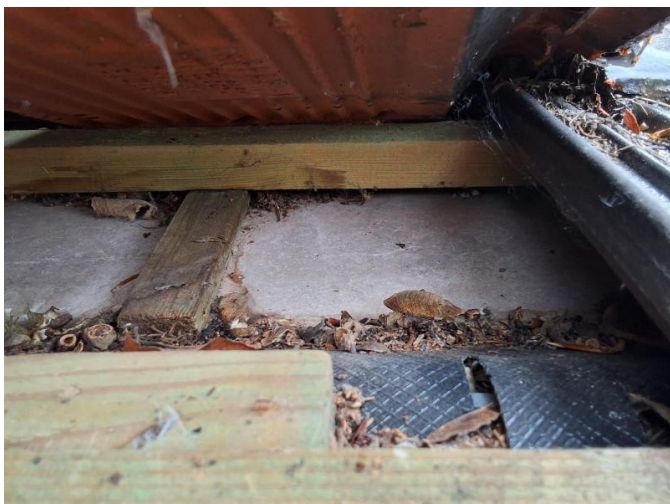
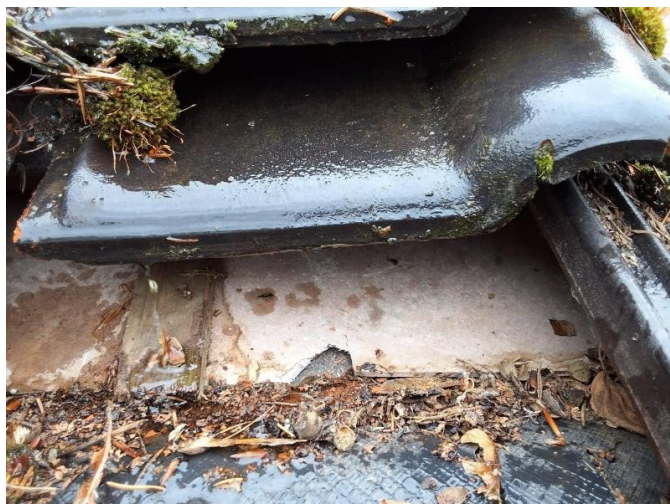
## Fiche 2: Onderdak

Geen asbest

| # | Type | Referentie | Resultaat |
|---|---|---|---|
| 2.1 | Puntmonster | PM01 | Geen asbest |

| Beschrijving | Onderdak |
| Primaire drager | Schuin dak |
| Bindmiddel van materiaal | Cement |
| Hoeveelheid (oppervlakte - dikte - aantal) | • 250,00 m <sup>2</sup> - 0,50 cm - 1 stuk |
