Asbestinventarisattest

Truilingenstraat 88, 3891 Gingelom

Attestnummer : **20240228-000442.000**
Uitgegeven op : **28.02.2024**
Geldig tot : **28.02.2034**

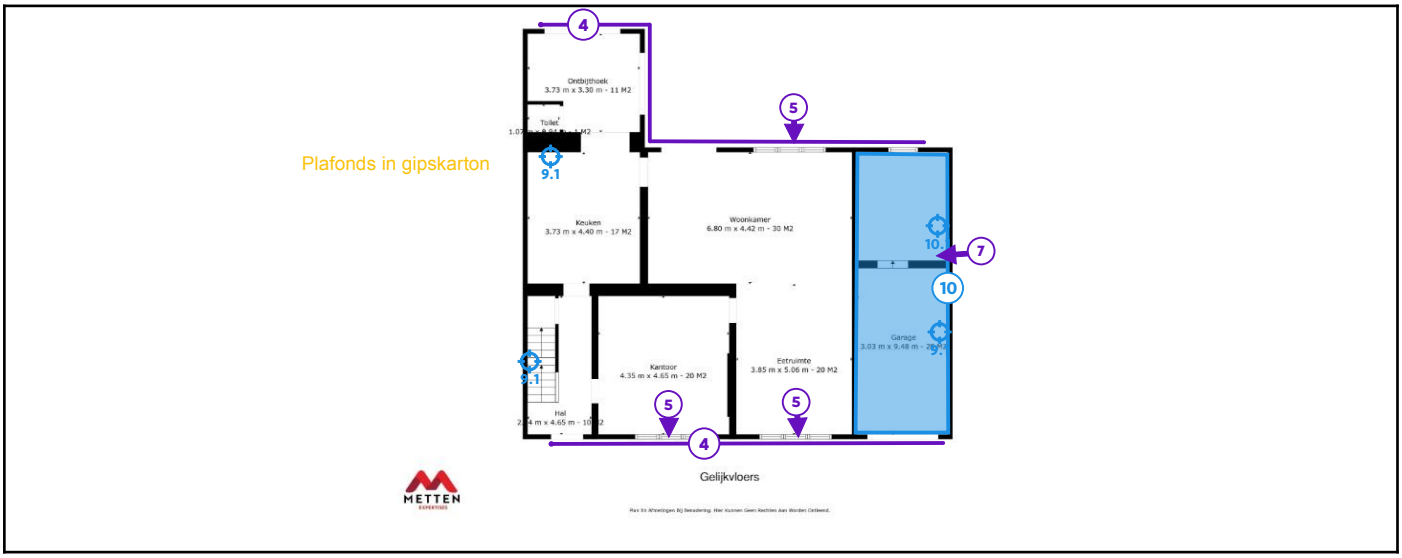
Plan 1.1: Plan gelijkvloers

Beschrijving	Type	Actie
3. Plafonds in gipskartonplaten	Advies	-
4. Soepele kit (schrijnwerk/gevels+schrijnwerk/glas)	Advies	-
5. Vensterbanken/dorpels/tabletten	Advies	-
7. CV-installatie	Advies	-
9. Pleisterwerk wanden (mengmonster)	Geen asbest	-
9.1 Code: 1.0	Mengmonster	-
10. Pleisterwerk plafond (puntmonster)	Geen asbest	-
10.1 Code: 2.0	Puntmonster	-

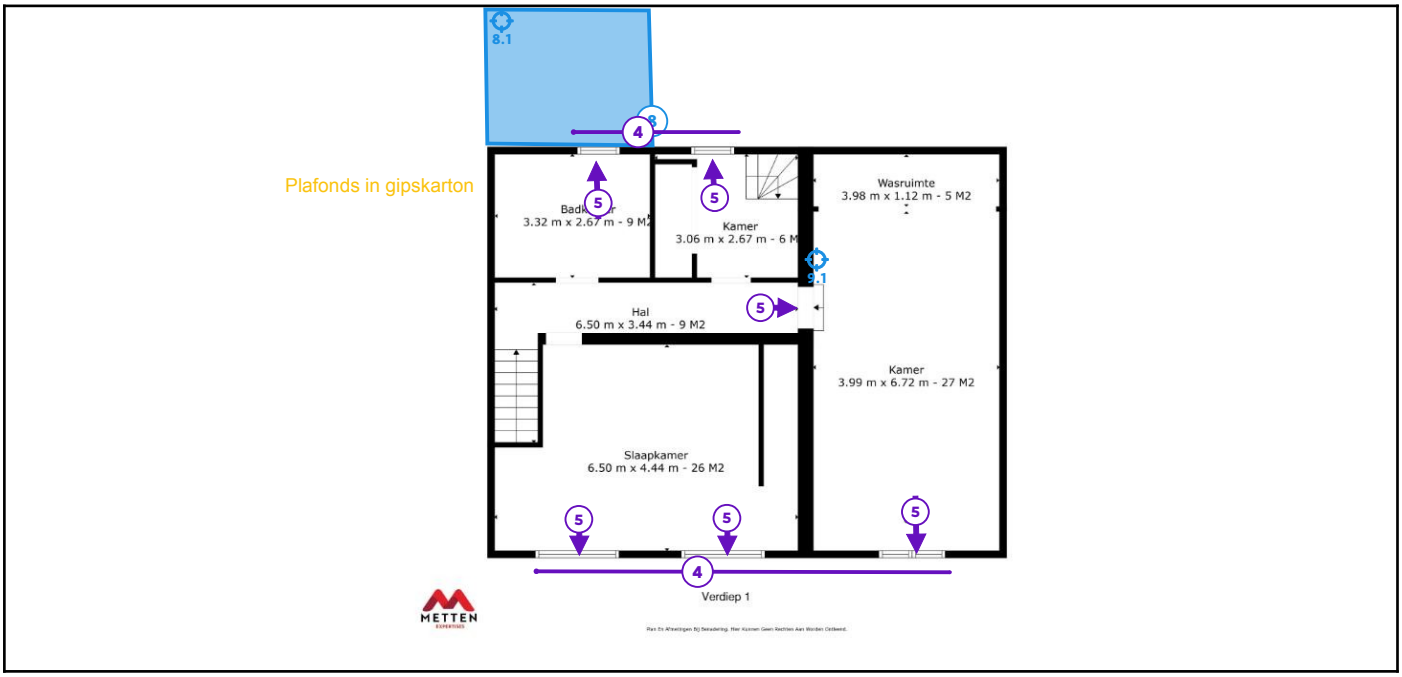
Plan 1.2: Plan verdiep 1

Beschrijving	Type	Actie
3. Plafonds in gipskartonplaten	Advies	-
4. Soepele kit (schrijnwerk/gevels+schrijnwerk/glas)	Advies	-
5. Vensterbanken/dorpels/tabletten	Advies	-
8. Roofing plat dak	Geen asbest	-
8.1 Code: 3.0	Puntmonster	-
9. Pleisterwerk wanden (mengmonster)	Geen asbest	-
9.1 Code: 1.0	Mengmonster	-

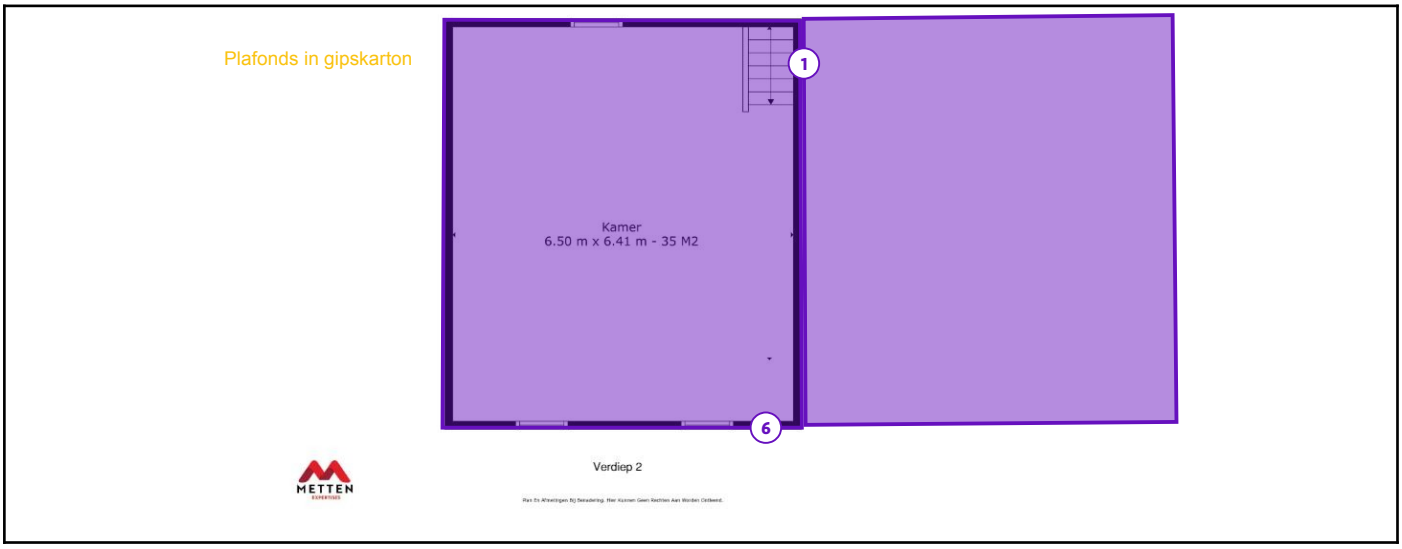
Plan 1.3: Plan verdiep 2

Beschrijving	Type	Actie
1. Dakconstructie (rechts gedeelte)	Beperking	-
3. Plafonds in gipskartonplaten	Advies	-
6. Dakconstructie (links gedeelte)	Advies	-

Uitleg van de asbestdeskundige: Onderzoek naar eventueel aanwezige cementgebonden onderdakplaten onder de dakpannen van het rechtse gedeelte van de woning is niet mogelijk wegens een hoogte van >3.50 meter vanaf de veilige ondergrond, alsook de sluitende interne afwerking van de plafonds van de fitnessruimte op de eerste verdieping.

Het is zeer onwaarschijnlijk dat hier cementgebonden onderdakplaten aanwezig zijn gezien het gebruik van identieke materialen ten opzichte van het dak aan de linkerzijde van de woning (niet-asbestverdacht, zie adviesfiche: "Dakconstructie (links gedeelte)").

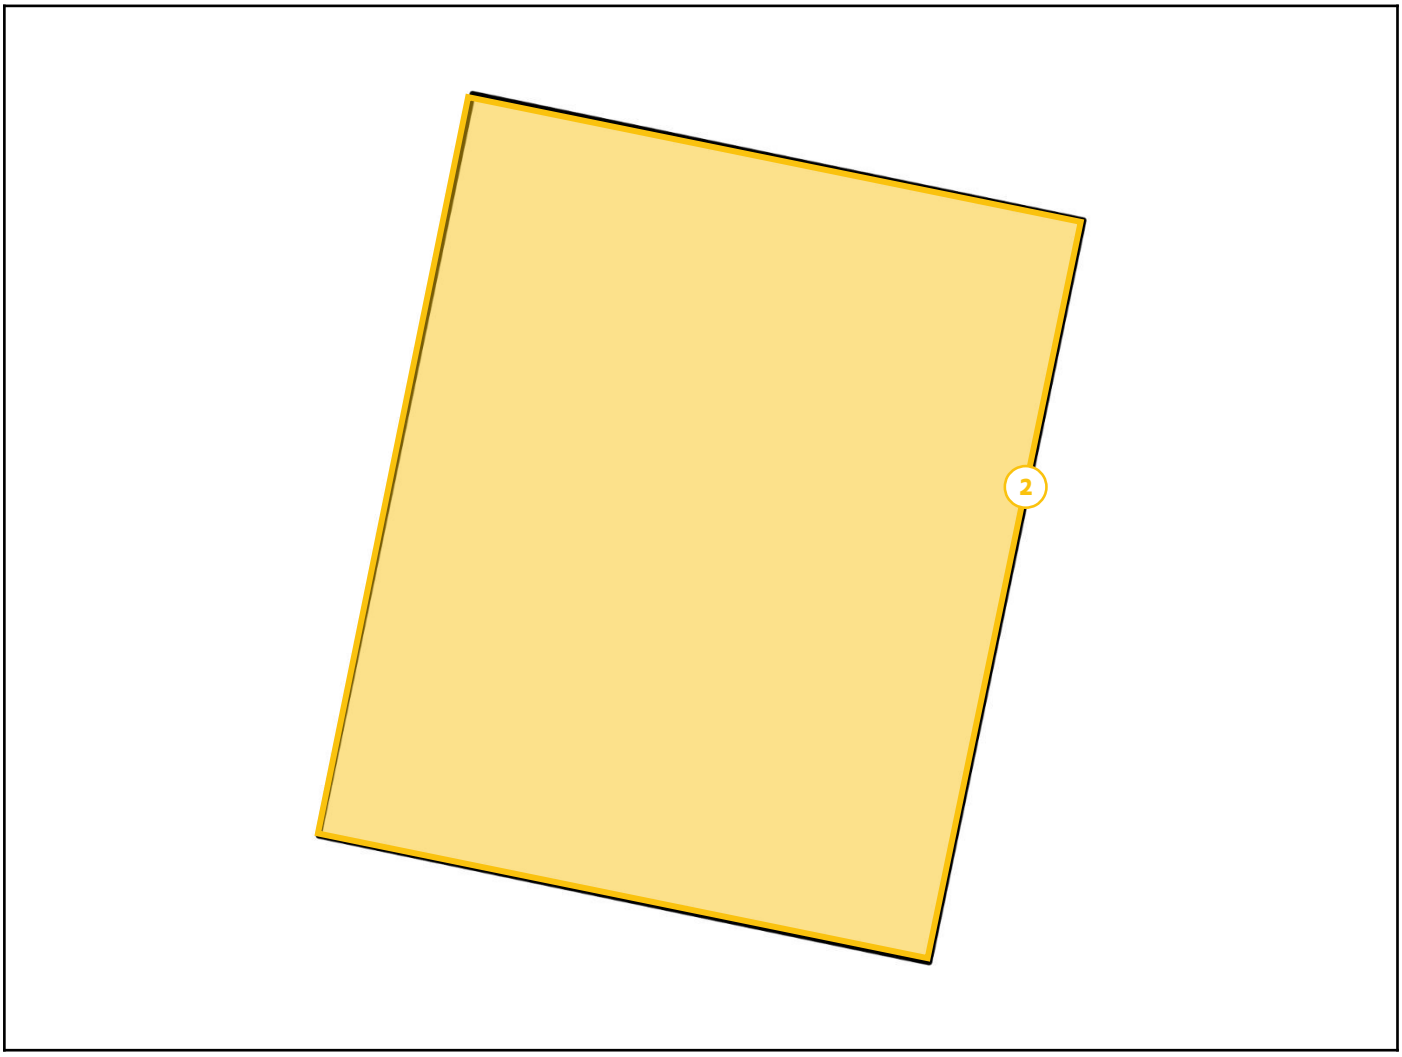
Plan 2.1: Bijgebouw plan

Beschrijving	Type	Actie
2. Tuinhuis met bouwjaar >2001	Uitsluiting	-

Bouwjaar: 2007

Constructies gebouwd vanaf 2001 moeten niet onderzocht worden

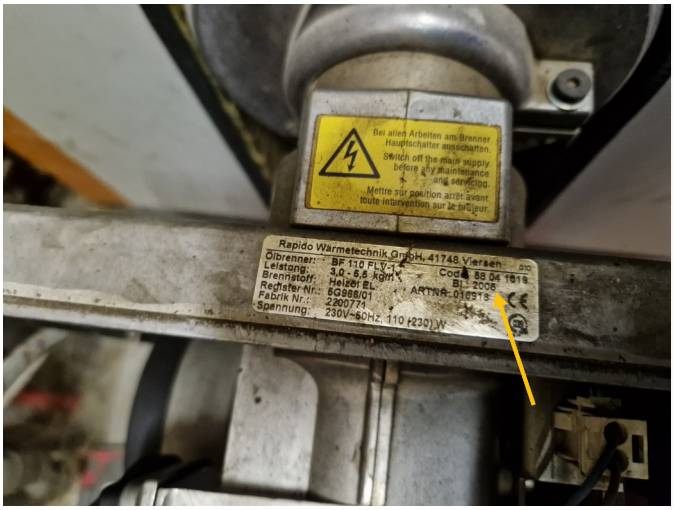
Fiche 7: CV-installatie

Analyse van de CV-installatie door middel van vaststelling en expertise.

Het bouwjaar van de installatie is 2006.

Bijgevolg is deze niet-asbestverdacht.

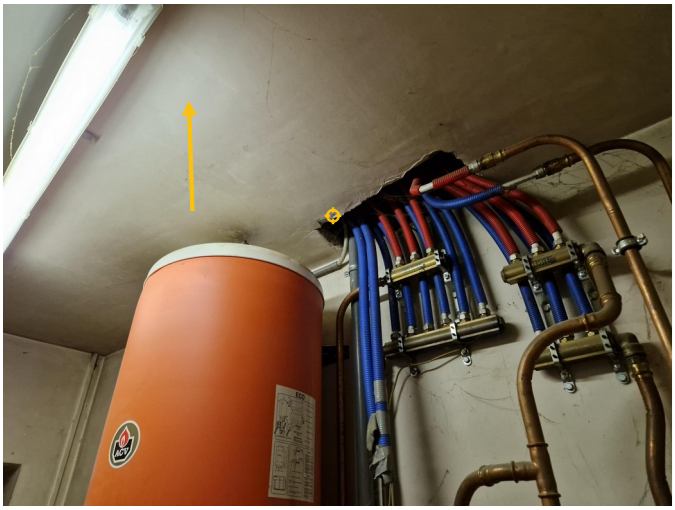
Fiche 10: Pleisterwerk plafond (puntmonster)

Geen asbest

#	Type	Referentie	Resultaat
10.1	Puntmonster	2.0	Geen asbest
