Asbestinventarisattest

Kerkhofstraat 71, 3110 Rotselaar

Attestnummer : **20251209-000004.001**
Uitgegeven op : **15.12.2025**
Geldig tot : **15.12.2035**

Asbestveilig (maar niet asbestvrij)

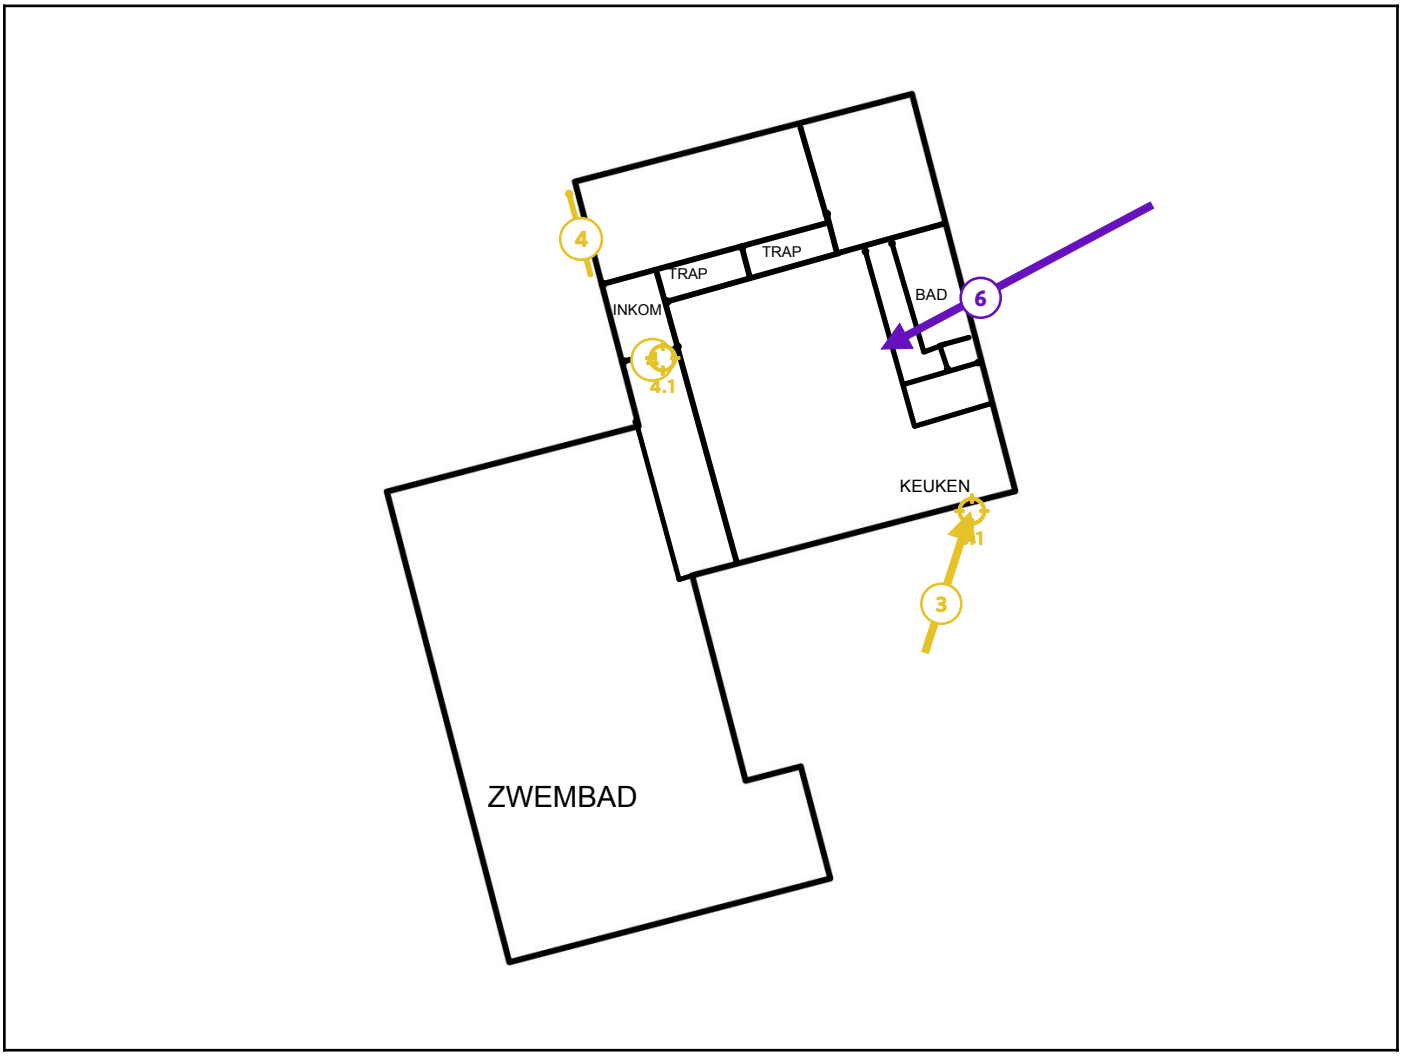
Plan 1.2: Hoofdgebouw plan gelijkvloers

Beschrijving	Type	Actie
3. Raamkit	Asbestmateriaal	Zorgvuldig beheren
3.1 Code: MM01+	Puntmonster	-
4. Voordeur/garage paneel	Asbestmateriaal	Zorgvuldig beheren
4.1 Code: MM03	Puntmonster	-
6. Kachelkoord	Advies	-

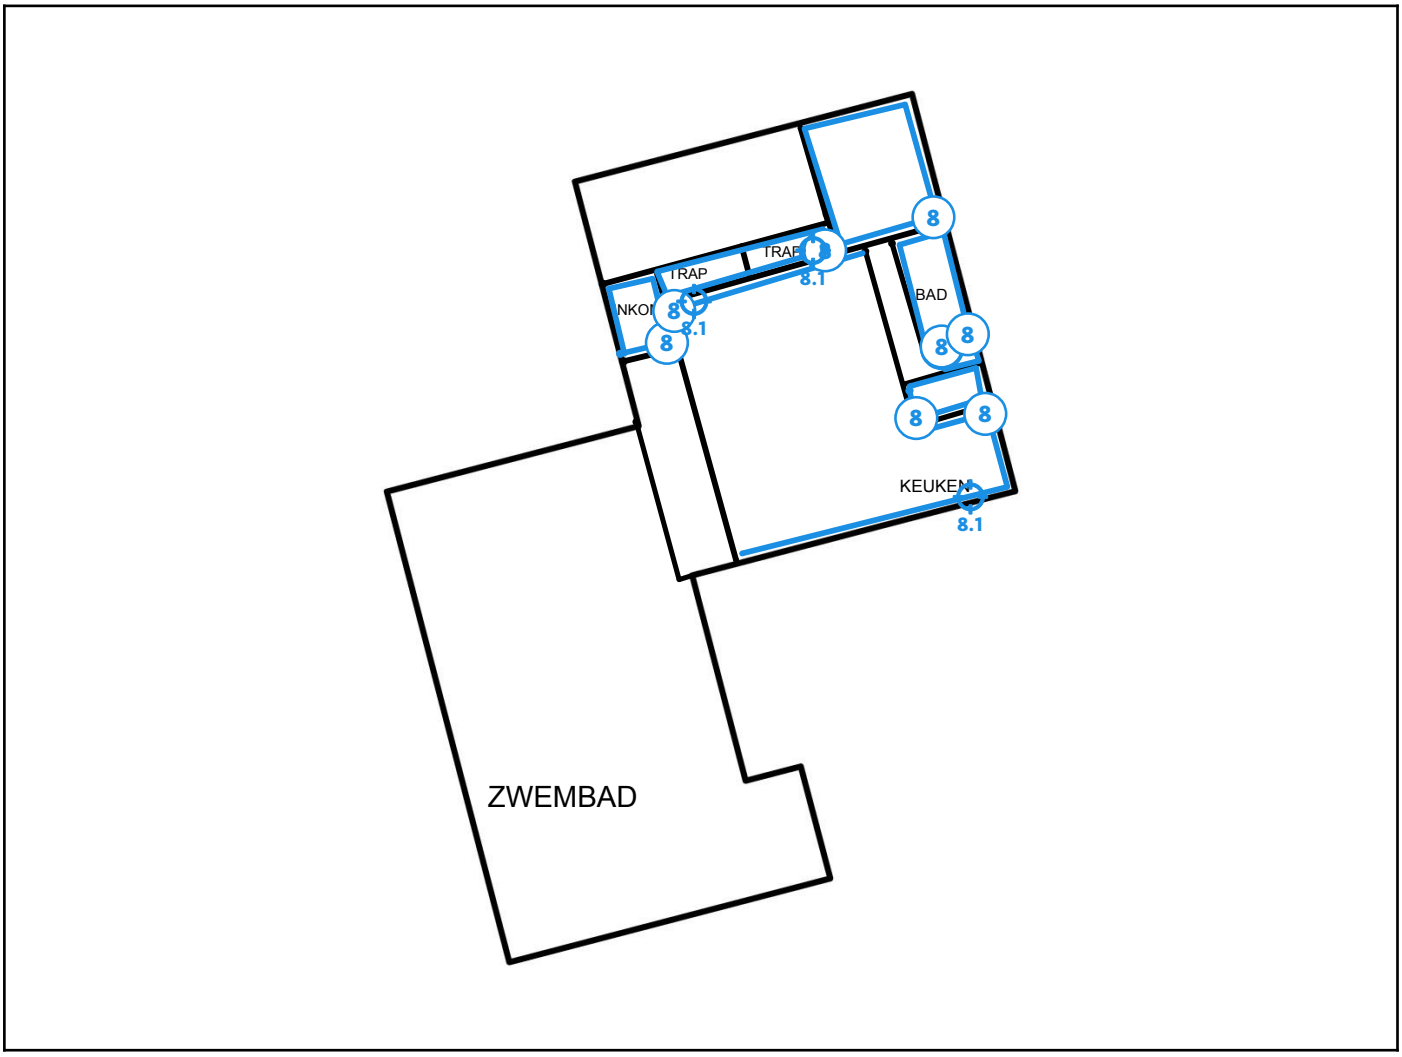
Plan 1.3: Hoofdgebouw plan gelijkvloers pleisterwerk

Beschrijving	Type	Actie
8. Pleisterwerk muren	Geen asbest	-
8.1 Code: MM01	Mengmonster	-

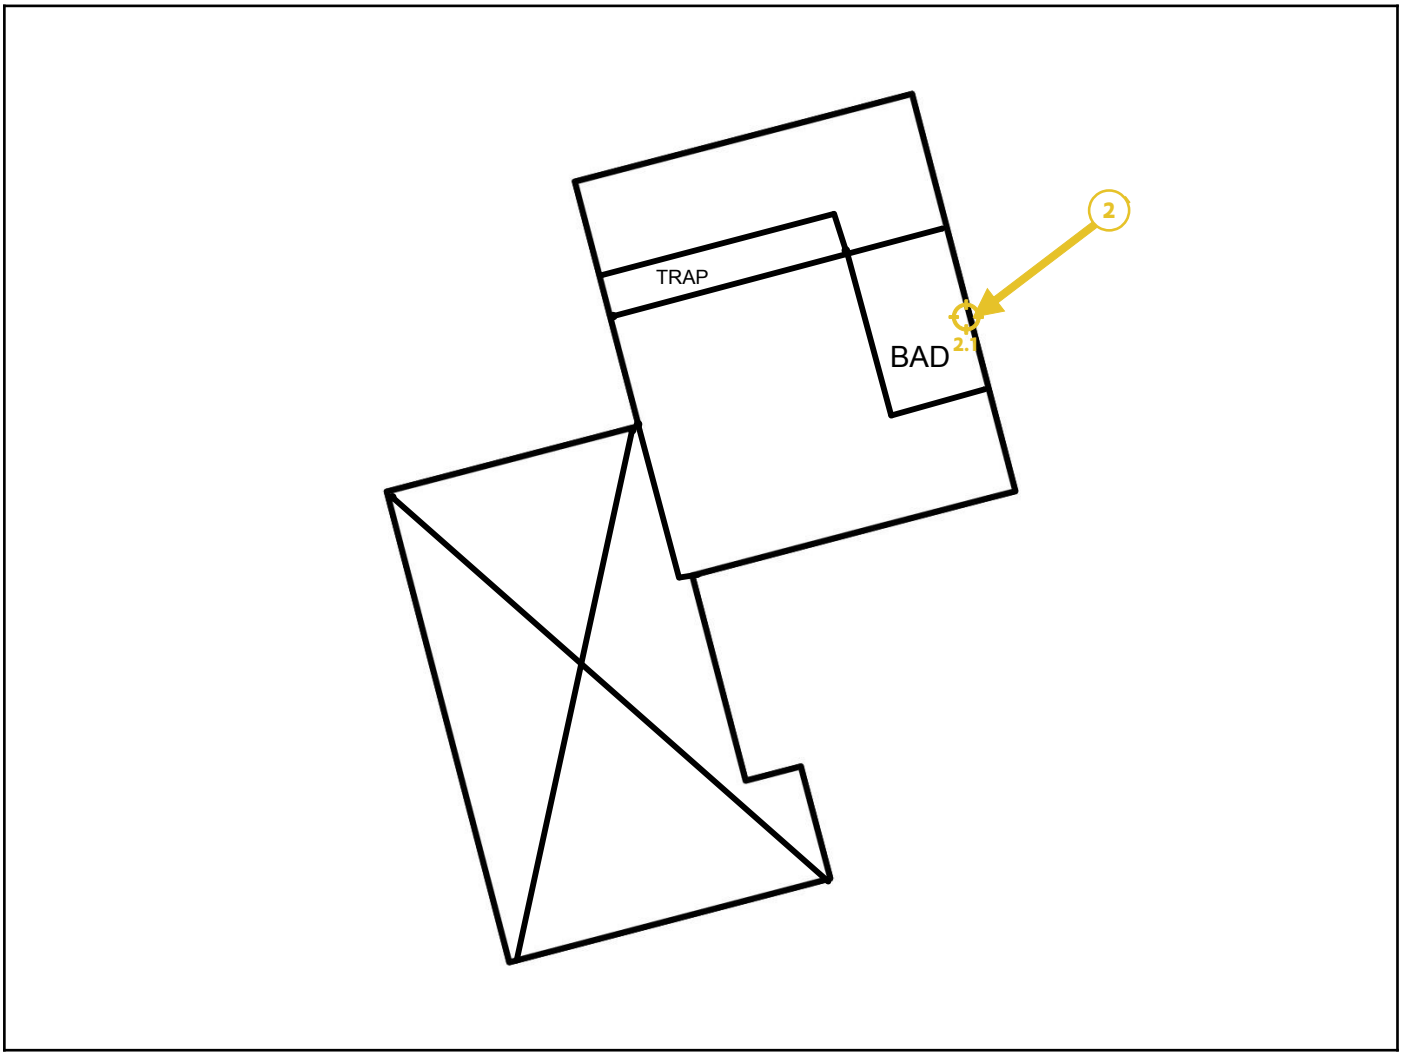
Plan 1.4: Hoofdgebouw plan 1ste verdieping

Beschrijving	Type	Actie
2. Onderdak	Asbestmateriaal	Zorgvuldig beheren
2.1 Code: MM02	Puntmonster	-

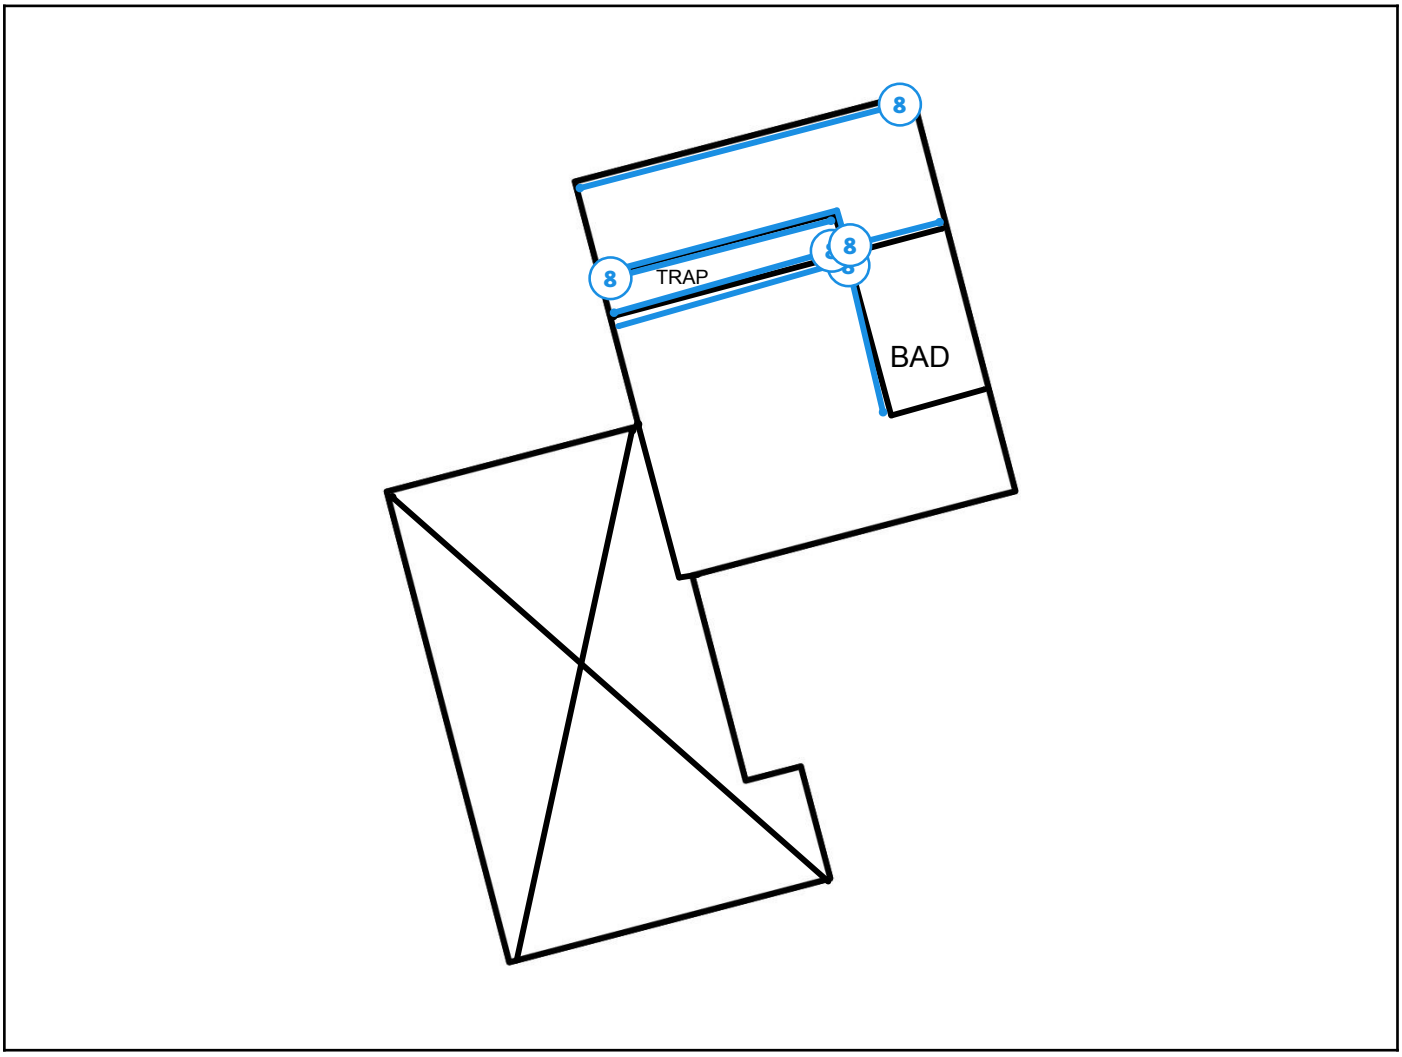
Plan 1.5: Hoofdgebouw plan 1ste verdieping pleisterwerk

Beschrijving	Type	Actie
8. Pleisterwerk muren	Geen asbest	-

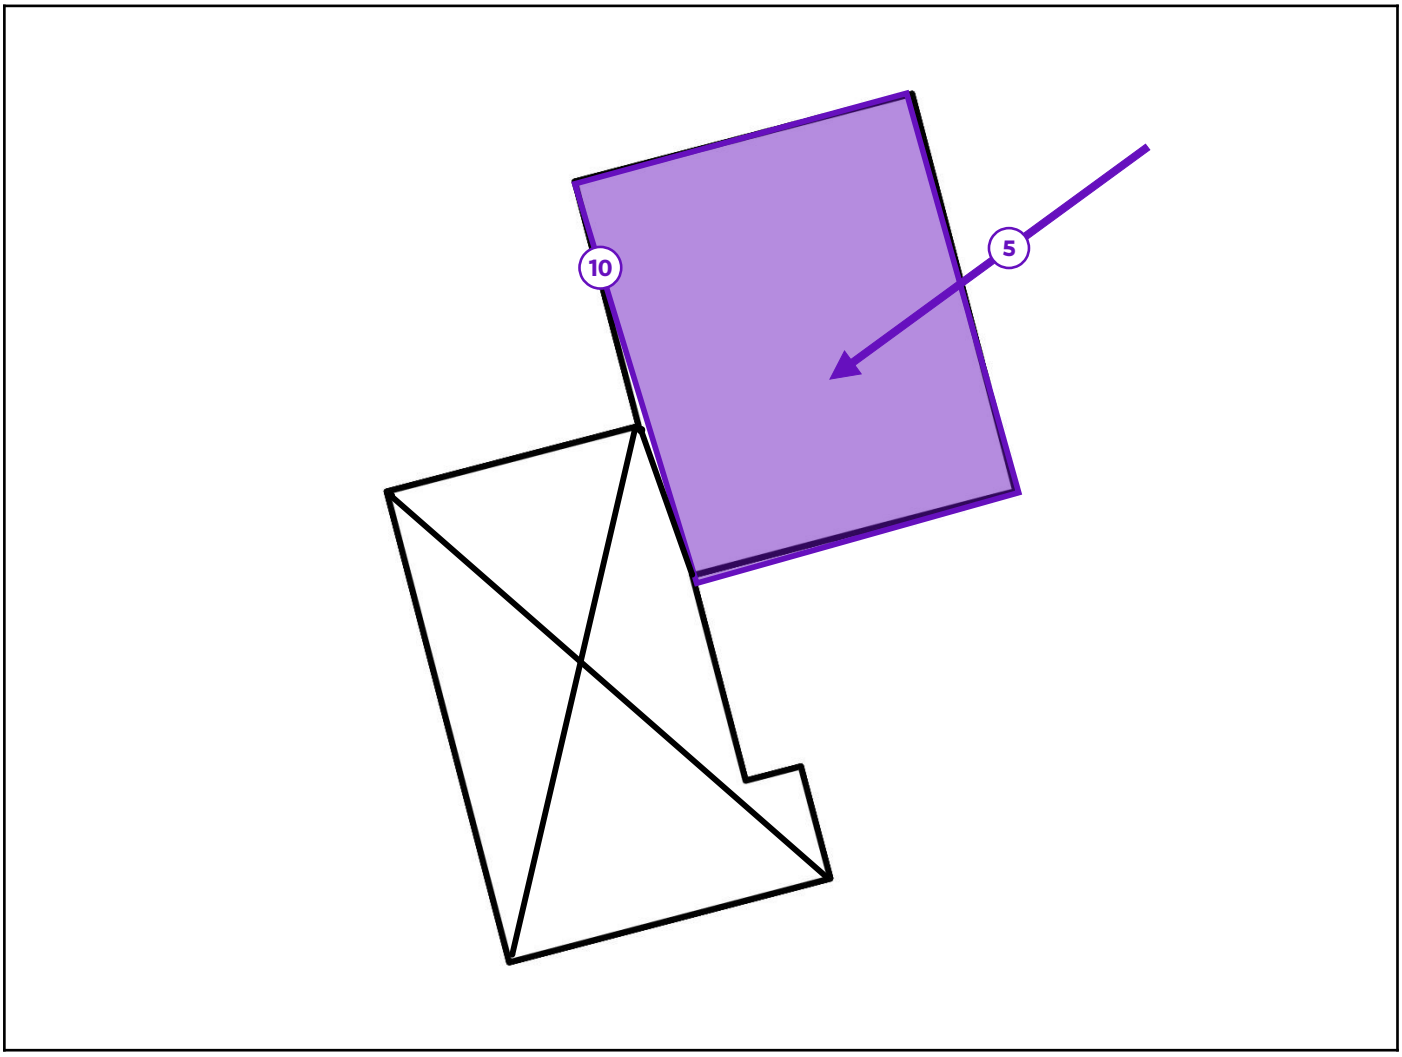
Plan 1.6: Hoofdgebouw plan daken

Beschrijving	Type	Actie
5. Schoorsteen	Beperking	-
10. Dak	Overige ruimte of materiaal	-

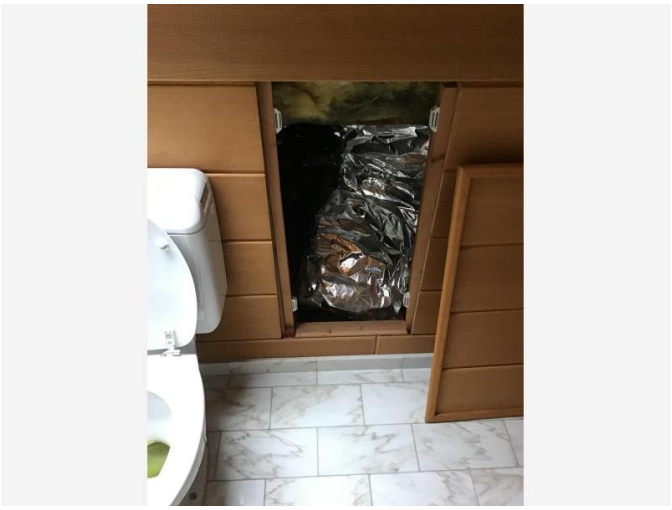
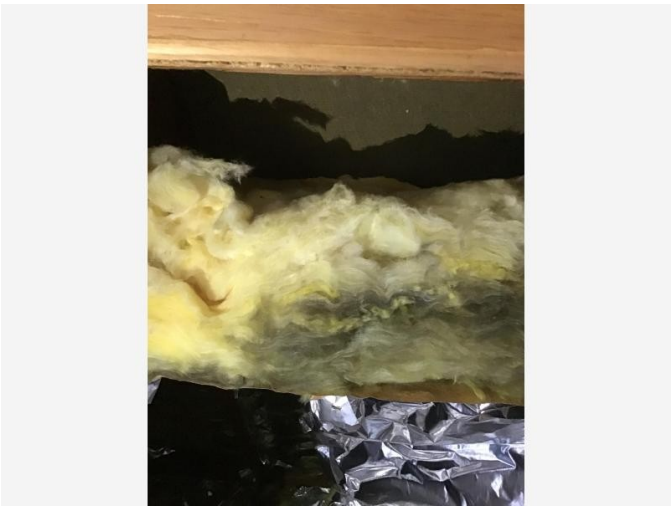
Fiche 2: Onderdak

Eindbeoordeling materiaalrisico	Zeer laag materiaalrisico en/of zeer lage kans op vezelvrijgave

Gebondenheid	Categorie 1: hechtgebonden in oorsprong
Asbestsoort (vezeltype)	Alleen chrysotiel
Asbestconcentratie	Laag (< 50%)
Afschermingsgraad van het gehele materiaal	Enkel randen niet afgeschermd maar geen contact met binnenluchtstromen
Toestand van het materiaal	Onbeschadigd, niet verweerd

#	Type	Referentie	Resultaat
2.1	Puntmonster	MM02	Chrysotiel

Beschrijving	Onderdak
Omgeving	Binnen
Primaire drager	Schuin dak
Asbestmateriaal	Plaat, paneel, tablet - Type Menuiserite
Bindmiddel van asbestmateriaal	Cement
Gebondenheid op basis van bindmiddel	Hecht
Hoeveelheid (oppervlakte - dikte - aantal)	• 135,00 m^2 - 0,60 cm - 1 stuk
Totaal volume	0,81 m^3
Eenvoudig bereikbaar	Nee • Het asbestmateriaal is bedekt (uitgezonderd laag verf, coating, behang, kunststof, textiel) en het wegnemen van het bedekkende materiaal kan niet zonder het bedekkende materiaal te beschadigen.
Bevestigingswijze	• Onbekend
Identificatiemethode	Een monstername door de asbestdeskundige met laboanalyse door een asbestlabo.
Destructieve handeling voor identificatie	Nee
Opmerking	De hoeveelheid is een inschatting

- Zorg voor een veilig beheer en verwijder dit asbestmateriaal wanneer het bij werken eenvoudig bereikbaar wordt. Controleer de toestand jaarlijks op wijzigingen.

- Eenvoudige handelingen: mag via doe-het-zelf of door werknemer(s) met opleidingsattest eenvoudige handelingen
  We raden aan om de asbesttoepassing te laten verwijderen door een firma met een opleidingsattest eenvoudige handelingen.

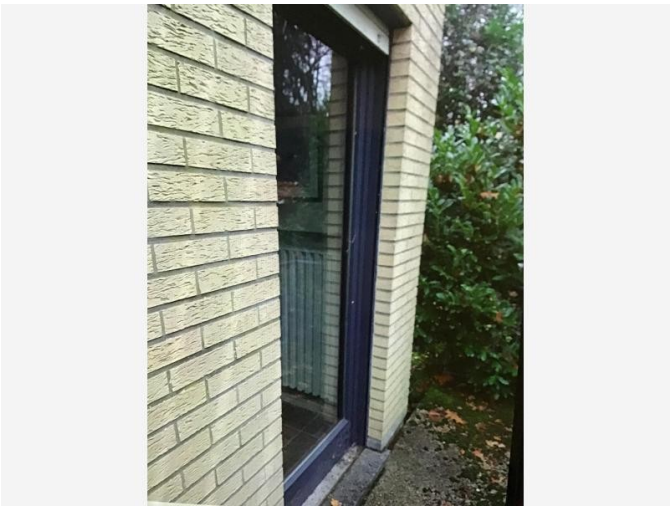
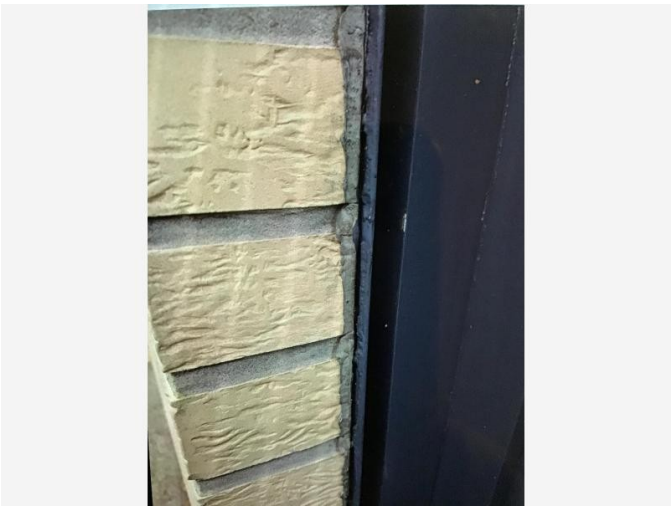
Fiche 3: Raamkit

Eindbeoordeling materiaalrisico	Laag materiaalrisico en/of verlaagde kans op vezelvrijgave

Gebondenheid	Categorie 1: hechtgebonden in oorsprong
Asbestsoort (vezeltype)	Alleen chrysotiel
Asbestconcentratie	Laag (< 50%)
Afschermingsgraad van het gehele materiaal	Geheel of deels vrij aan de buitenlucht
Toestand van het materiaal	Licht beschadigd, licht verweerd. Intact calciumsilicaatmateriaal of categorie III 'gebondenheid'

#	Type	Referentie	Resultaat
3.1	Puntmonster	MM01+	Chrysotiel

Beschrijving	Raamkit
Omgeving	Buiten
Primaire drager	Wandopening verticaal (raam, deur, ...)
Asbestmateriaal	In-situ afwerkingslagen - Pasta, stopverf, voegsel, stopsel, vulsel, mastiek, kitten, ...
Bindmiddel van asbestmateriaal	Kitten, mastiek, pasta
Gebondenheid op basis van bindmiddel	Hecht
Hoeveelheid (gewicht - aantal)	• 0,50 kg - 1 stuk
Totaal gewicht	0,50 kg
Eenvoudig bereikbaar	Ja
Bevestigingswijze	• Verlijmd, ingegoten, versmeerd
Identificatiemethode	Een monstername door de asbestdeskundige met laboanalyse door een asbestlabo.
Destructieve handeling voor identificatie	Nee
Opmerking	Alle ramen en deuren hebben dezelfde raamkit. De hoeveelheid is een inschatting

- Zorg voor een veilig beheer. Vermijd het beschadigen van het asbestmateriaal. Controleer de toestand jaarlijks op wijzigingen.

- Eenvoudige handelingen: mag via doe-het-zelf of door werknemer(s) met opleidingsattest eenvoudige handelingen
  We raden aan om de asbesttoepassing te laten verwijderen door een firma met een opleidingsattest eenvoudige handelingen.

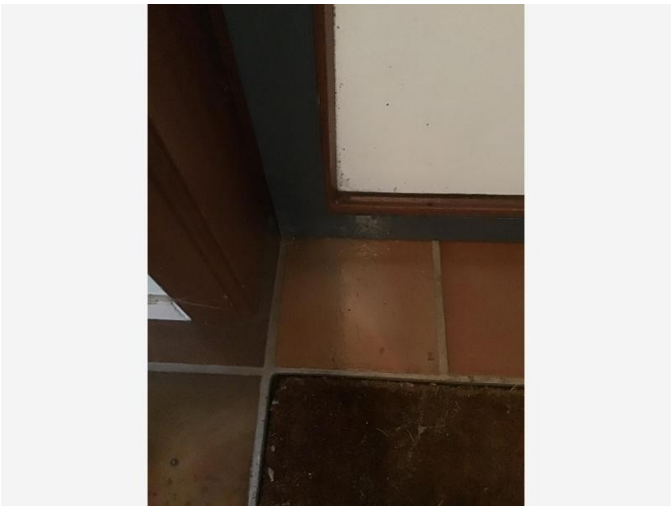
Fiche 4: Voordeur/garage paneel

Eindbeoordeling materiaalrisico	Laag materiaalrisico en/of verlaagde kans op vezelvrijgave

Gebondenheid	Categorie 1: hechtgebonden in oorsprong
Asbestsoort (vezeltype)	Alleen chrysotiel
Asbestconcentratie	Laag (< 50%)
Afschermingsgraad van het gehele materiaal	Geheel of deels (ook) vrij aan de binnenlucht
Toestand van het materiaal	Licht beschadigd, licht verweerd. Intact calciumsilicaatmateriaal of categorie III 'gebondenheid'

#	Type	Referentie	Resultaat
4.1	Puntmonster	MM03	Chrysotiel

Beschrijving	Voordeur/garage paneel
Omgeving	Grenst aan binnen- en buitenlucht
Primaire drager	Wandopening verticaal (raam, deur, ...)
Asbestmateriaal	Plaat, paneel, tablet - Geëmailleerd, type Glasal
Bindmiddel van asbestmateriaal	Cement
Gebondenheid op basis van bindmiddel	Hecht
Hoeveelheid (oppervlakte - dikte - aantal)	• 8,00 m^2 - 0,60 cm - 1 stuk
Totaal volume	0,048 m^3
Eenvoudig bereikbaar	Ja
Bevestigingswijze	• Geklemd
Identificatiemethode	Een monstername door de asbestdeskundige met laboanalyse door een asbestlabo.
Destructieve handeling voor identificatie	Nee
Opmerking	De hoeveelheid is een inschatting

- Zorg voor een veilig beheer. Vermijd het beschadigen van het asbestmateriaal. Controleer de toestand jaarlijks op wijzigingen.

- Eenvoudige handelingen: mag via doe-het-zelf of door werknemer(s) met opleidingsattest eenvoudige handelingen
  We raden aan om de asbesttoepassing te laten verwijderen door een firma met een opleidingsattest eenvoudige handelingen.

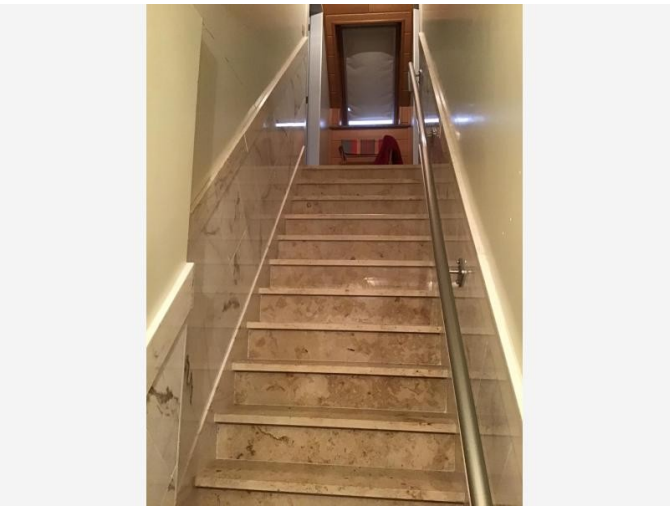
Fiche 8: Pleisterwerk muren

Geen asbest

#	Type	Referentie	Resultaat
8.1	Mengmonster	MM01	Geen asbest
