Asbestinventarisattest

Fabriekstraat 19, 3200 Aarschot

Attestnummer : **20261029-000251.001**
Uitgegeven op : **03.11.2026**
Geldig tot : **Onbeperkt** (tenzij de toestand wijzigt)

Asbestveilig (maar mogelijk niet asbestvrij)

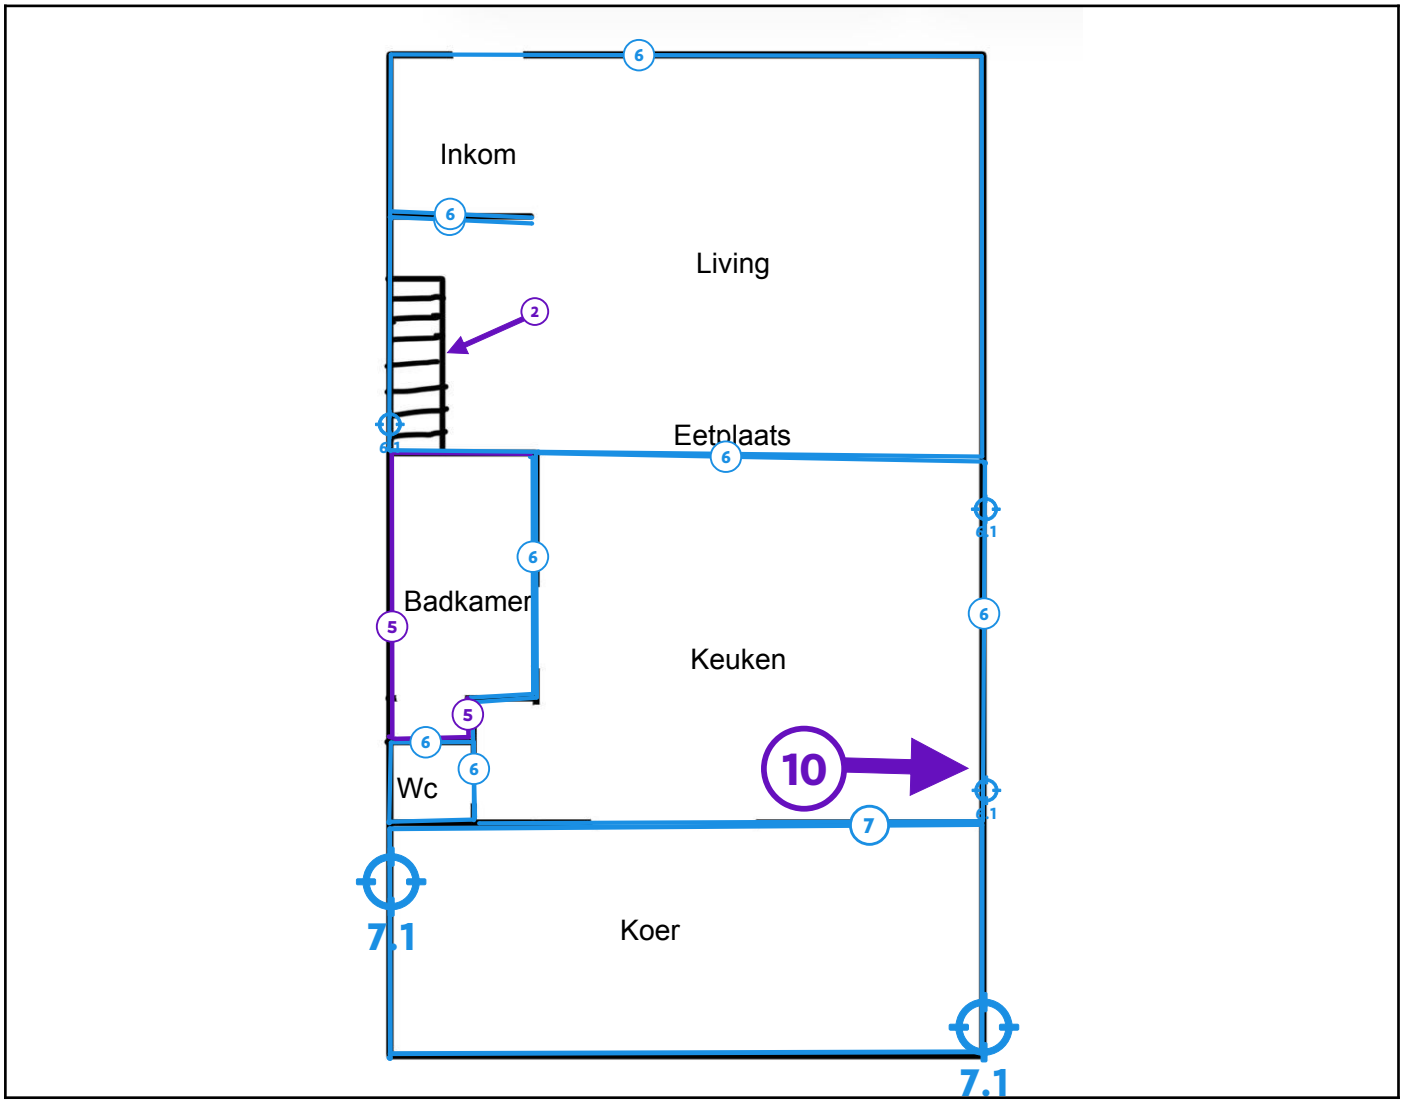
Plan 1.1: Grondplan gelijkvloers

Beschrijving	Type	Actie
2. Kelder	Beperking	-
5. Valse muren	Advies	-
6. Pleisterwerk muren	Geen asbest	-
6.1 Code: 64967/01	Mengmonster	-
7. Muren koer	Geen asbest	-
7.1 Code: 64967/03	Mengmonster	-

10. CV-ketel (niet verdacht)	Overige ruimte of materiaal	-

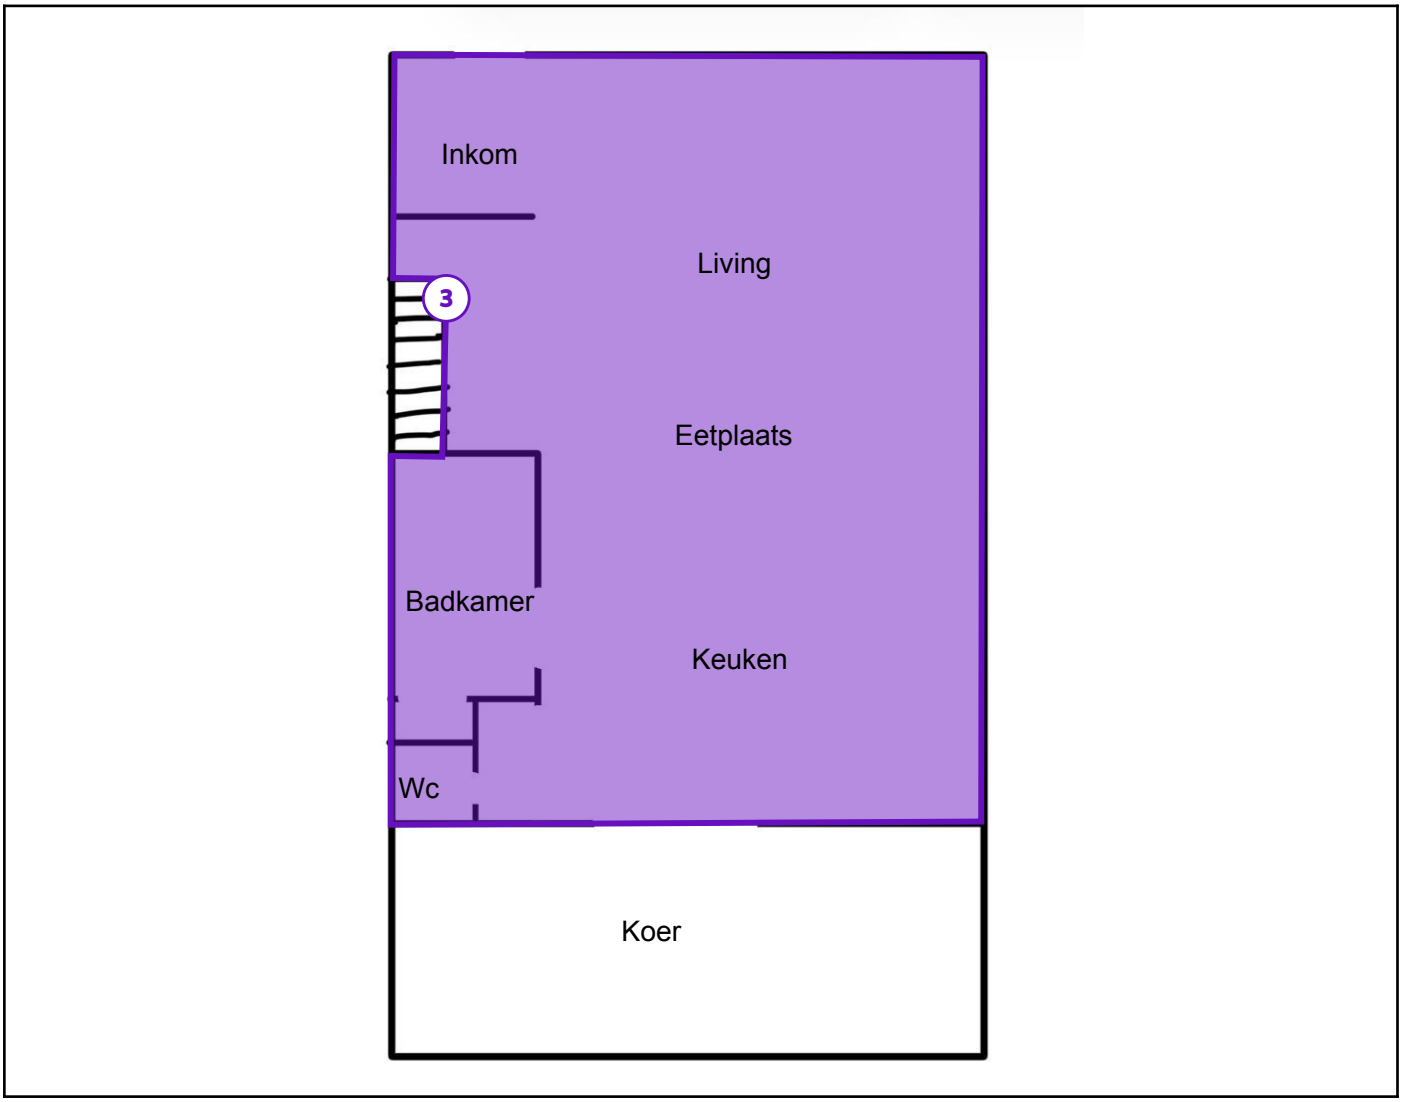
Plan 1.2: Grondplan gelijkvloers

Beschrijving	Type	Actie
3. Valse plafonds	Advies	-

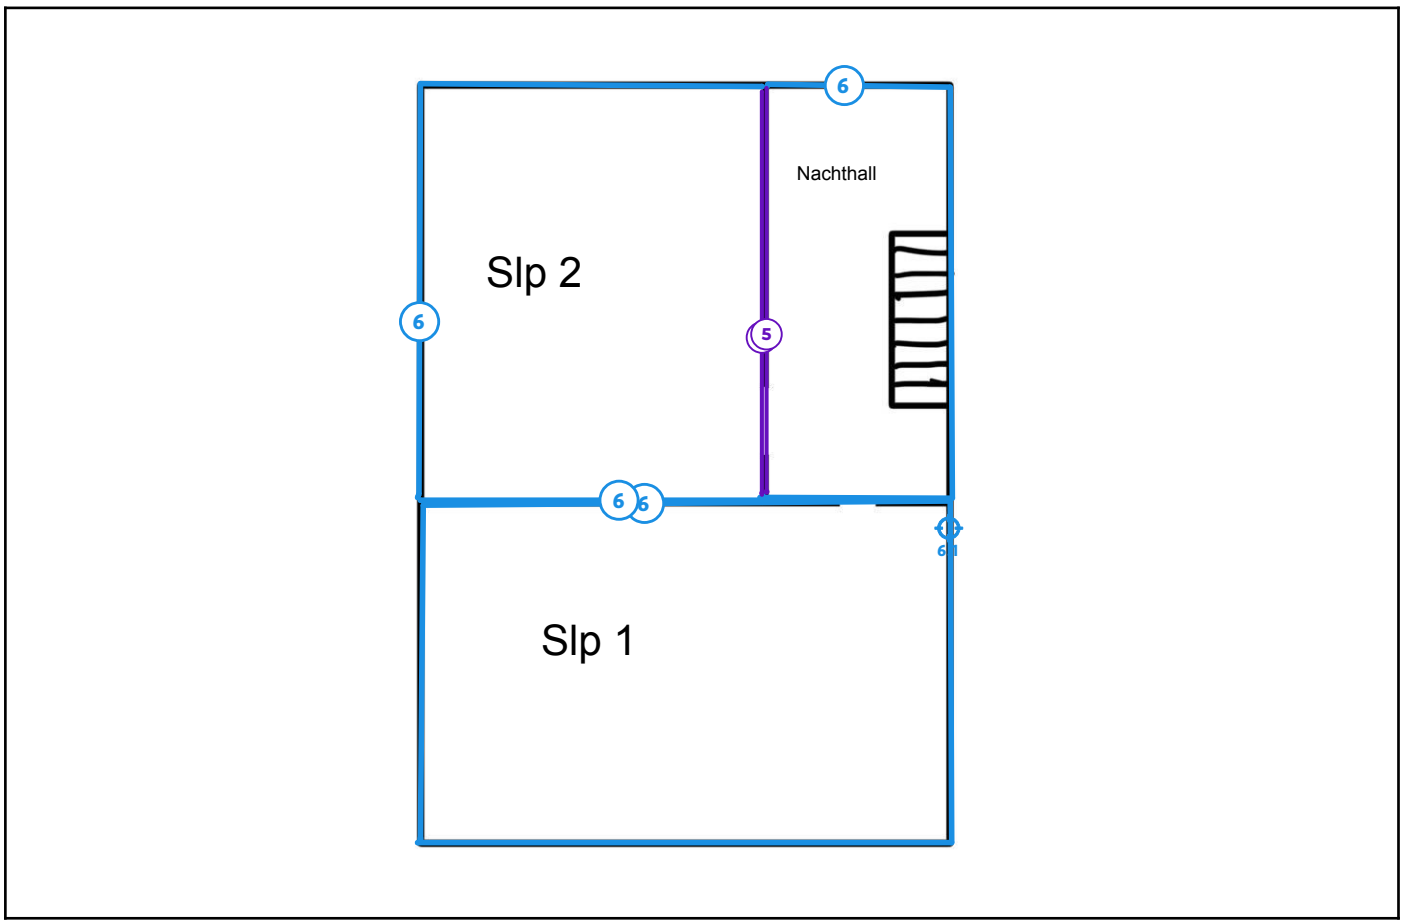
Plan 1.3: Grondplan verdieping

Beschrijving	Type	Actie
5. Valse muren	Advies	-
6. Pleisterwerk muren	Geen asbest	-
6.1 Code: 64967/01	Mengmonster	-

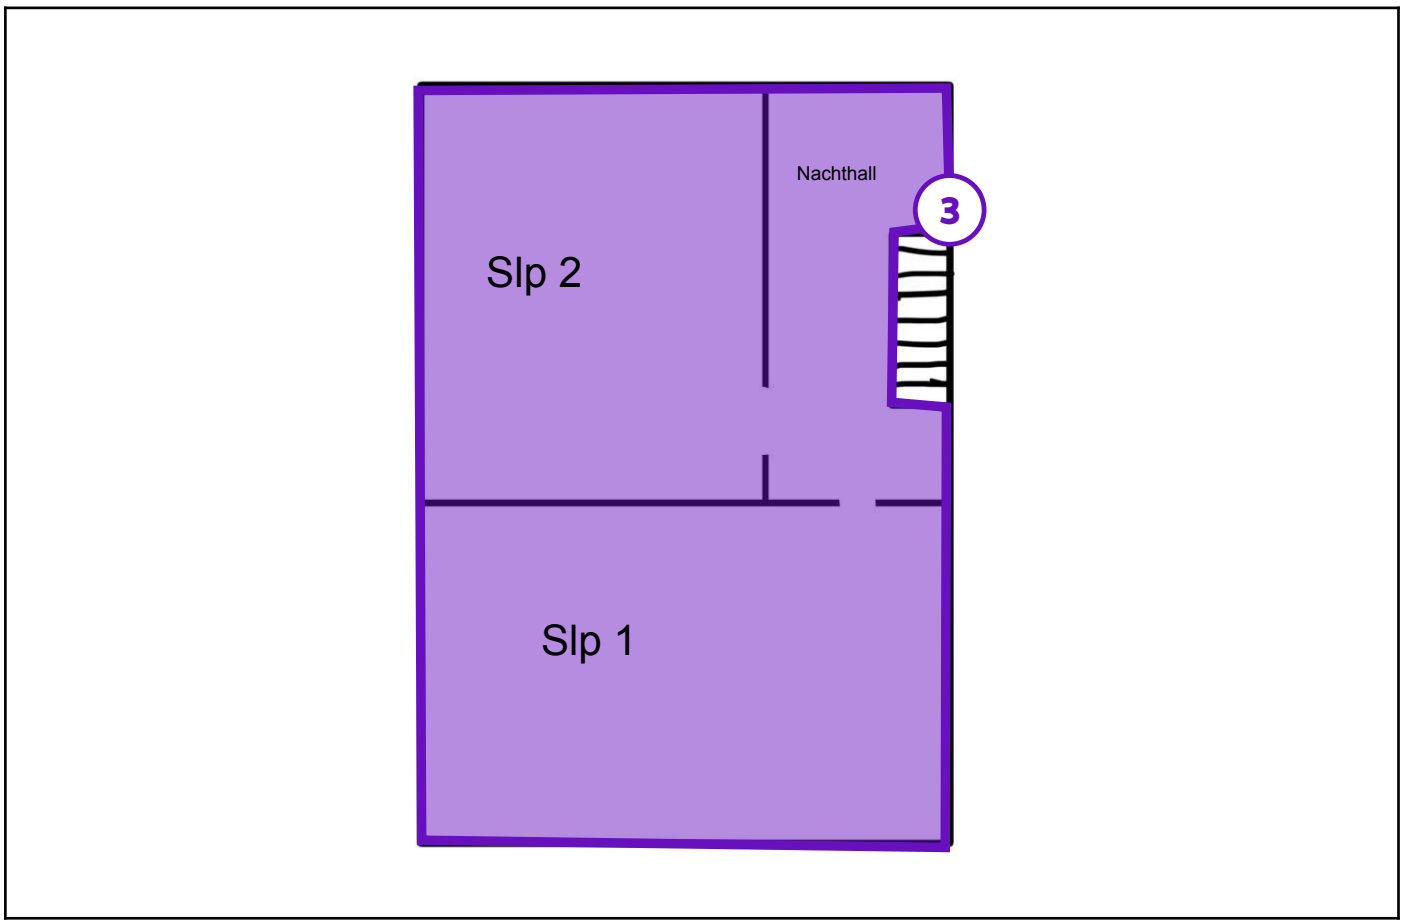
Plan 1.4: Grondplan verdieping

Beschrijving	Type	Actie
3. Valse plafonds	Advies	-

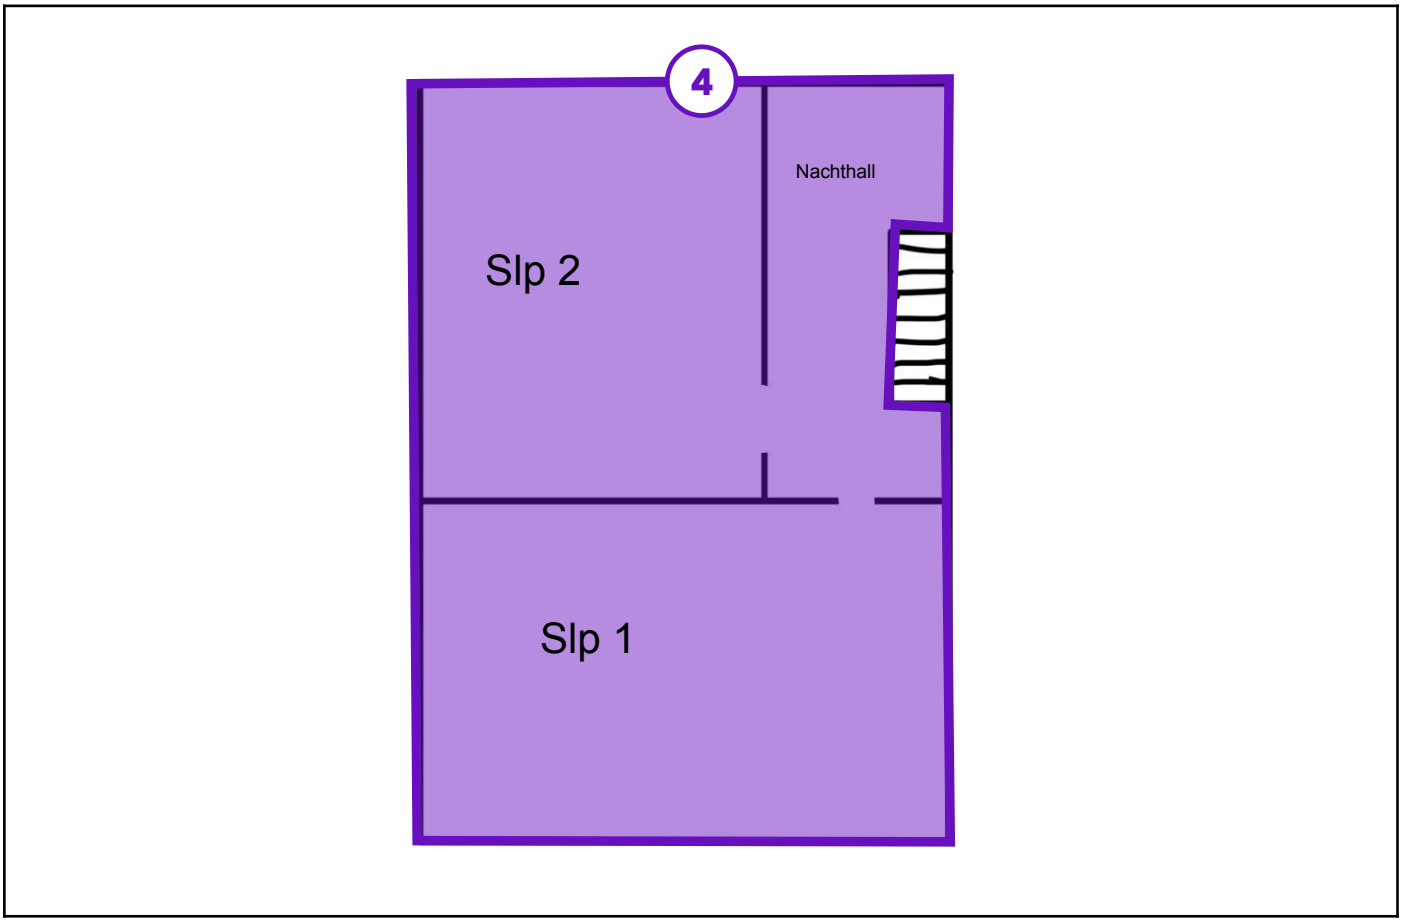
Plan 1.5: Grondplan verdieping

Beschrijving	Type	Actie
4. Vloerbekleding	Advies	-

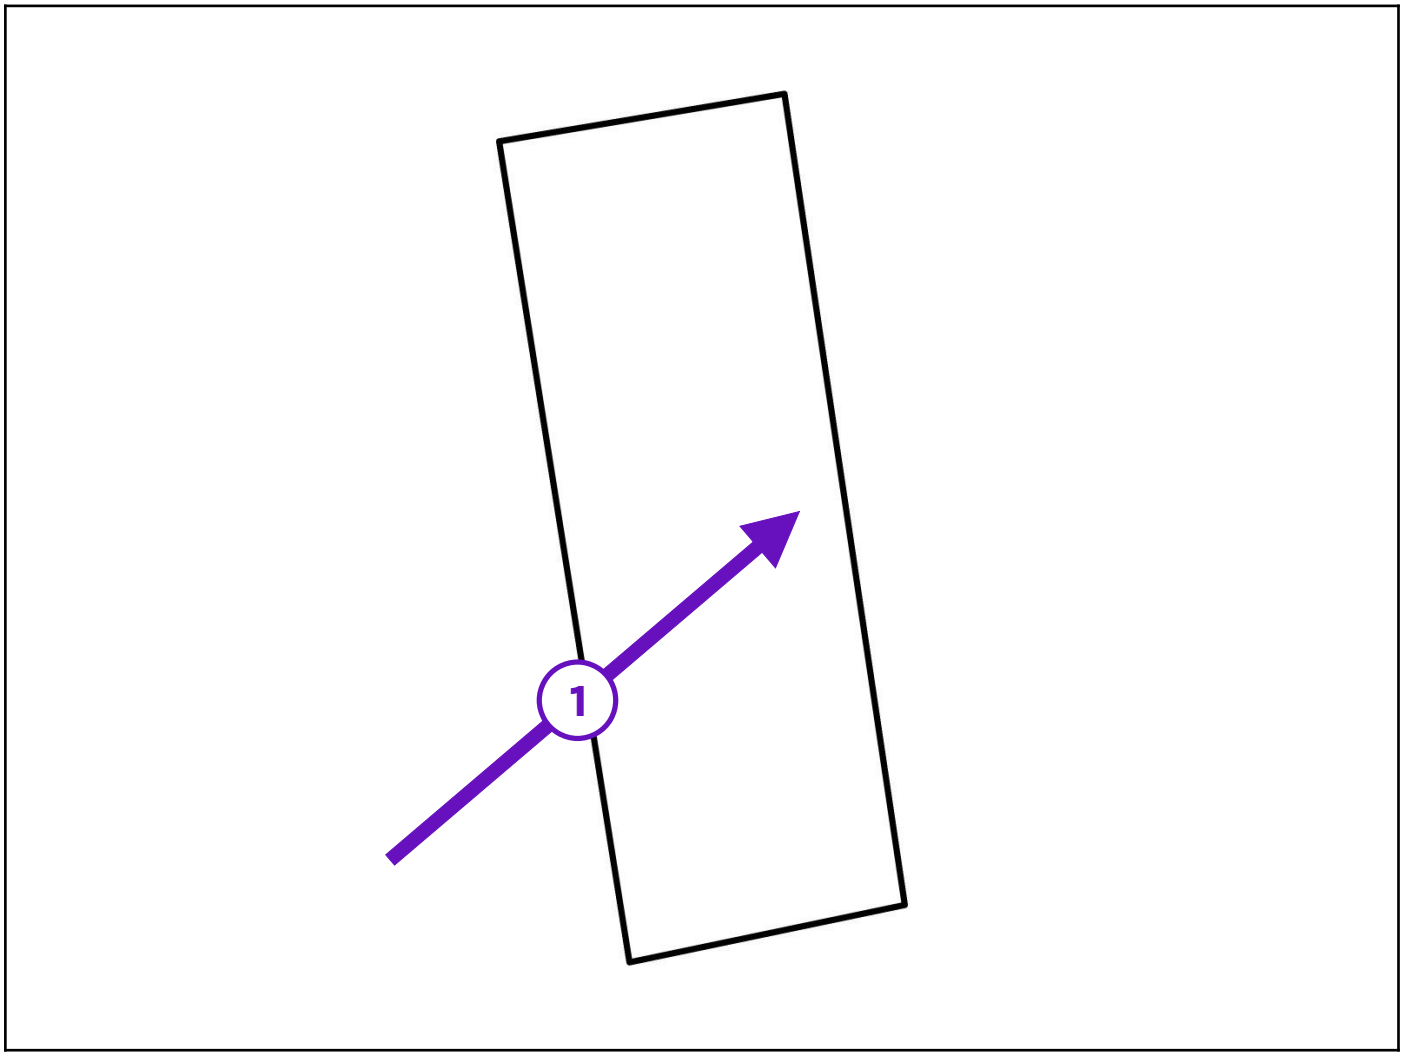
Plan 1.7: Woning plan

Beschrijving	Type	Actie
1. Schouw	Beperking	-

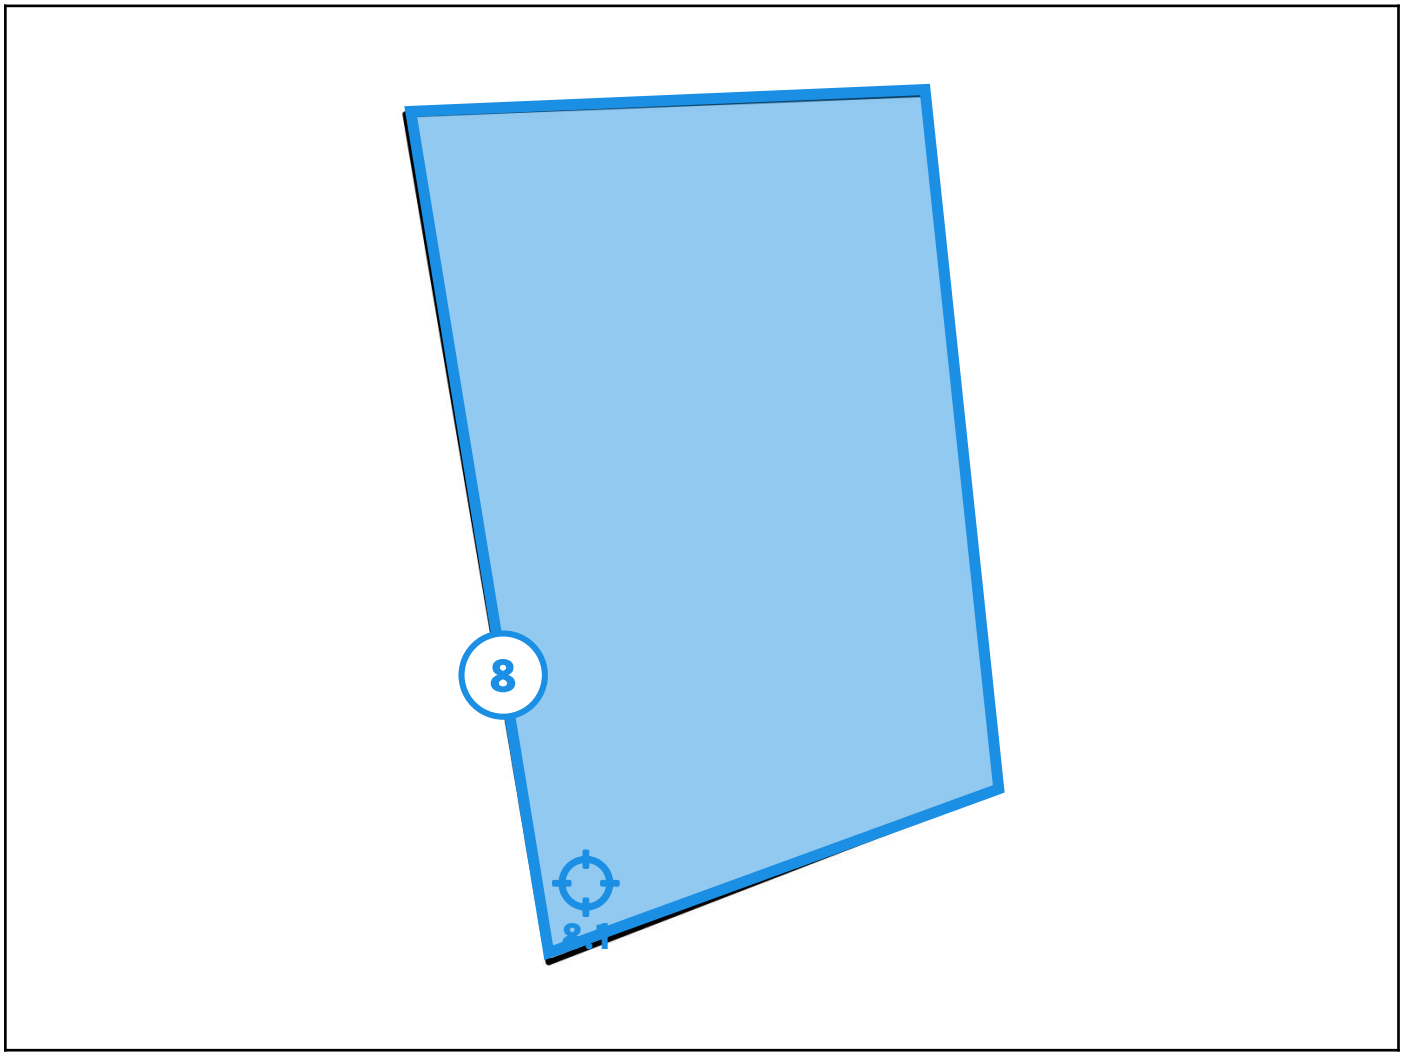
Plan 2.1: Tuinhuis plan

Beschrijving	Type	Actie
8. Schuin dak tuinhuis	Geen asbest	-
8.1 Code: 64967/04	Puntmonster	-

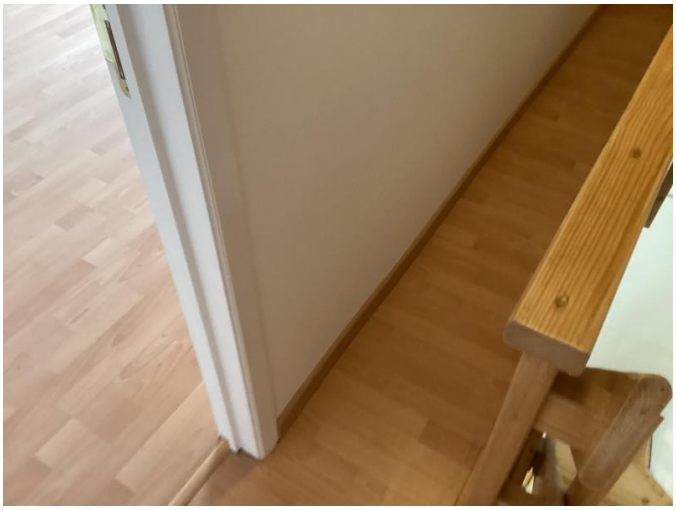
Fiche 5: Valse muren

Tijdens de uitgevoerde asbestinventarisatie zijn bepaalde constructiedelen niet volledig visueel of fysiek toegankelijk geweest. Dit betreft onder andere afwerkingen zoals betegelde wanden, valse wanden, verlaagde plafonds of andere afwerkingen die geen directe inkijk toelaten.

Hierdoor kan niet met zekerheid worden vastgesteld welke materialen zich hierachter bevinden en of er mogelijk asbesthoudende toepassingen aanwezig zijn. Bij eventuele toekomstige verbouwings-, renovatie- of sloopwerken waarbij deze verborgen zones worden geopend, dient steeds rekening gehouden te worden met de mogelijkheid dat er alsnog asbesthoudende materialen aangetroffen kunnen worden. In dat geval is aanvullend onderzoek aangewezen alvorens de werkzaamheden verder te zetten.

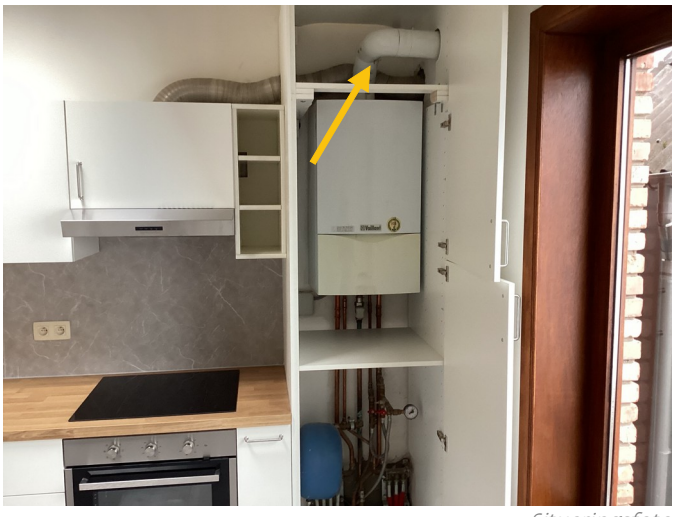
Beschrijving	Notitie	Terug te vinden op plannen
Fiche 9: Rookgaskanaal (niet verdacht)	Het rookgaskanaal is niet-asbestverdacht.	-
Fiche 10: CV-ketel (niet verdacht)	De CV-ketel (dichtingen, isolerend materiaal) is niet asbestverdacht.	Plan 1.1: Grondplan gelijkvloers
Fiche 11: Onderdak aanbouw woning	Deze bestaat uit een plastieken/stoffen onderdak.	-
Fiche 12: Afwerkingsmateriaal schrijnwerk	Deze bestaat uit siliconen.	-
Fiche 13: Dakbedekking bestaande uit pannen (niet verdacht)	De dakbedekking is niet-asbestverdacht.	-

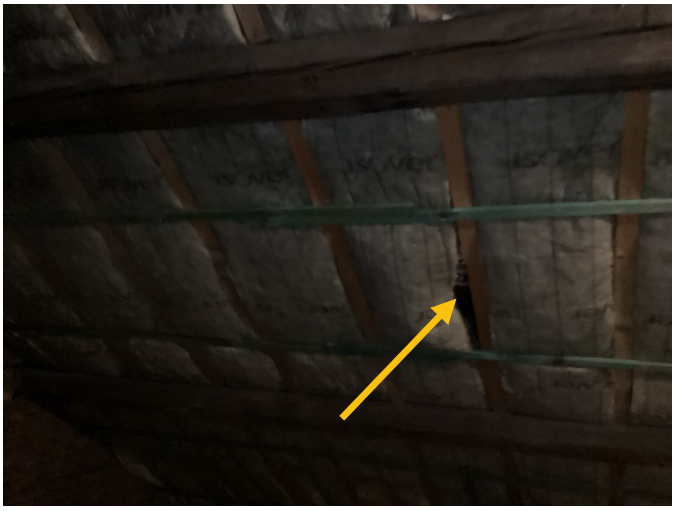
Beschrijving	Notitie	Terug te vinden op plannen
Fiche 14: Leidingisolatie (niet aanwezig)	Er is geen asbestverdachte leidingisolatie aanwezig.	-
Fiche 15: Onderdak schuin dak woning	-	-
Fiche 16: Liftinfrastructuur (niet aanwezig)	Er is geen liftinfrastructuur aanwezig op de inspectielocatie.	-
