Asbestinventarisattest

Hellegat 8, 3221 Holsbeek

Attestnummer : **20260909-000376.000**
Uitgegeven op : **09.09.2026**
Geldig tot : **09.09.2031**

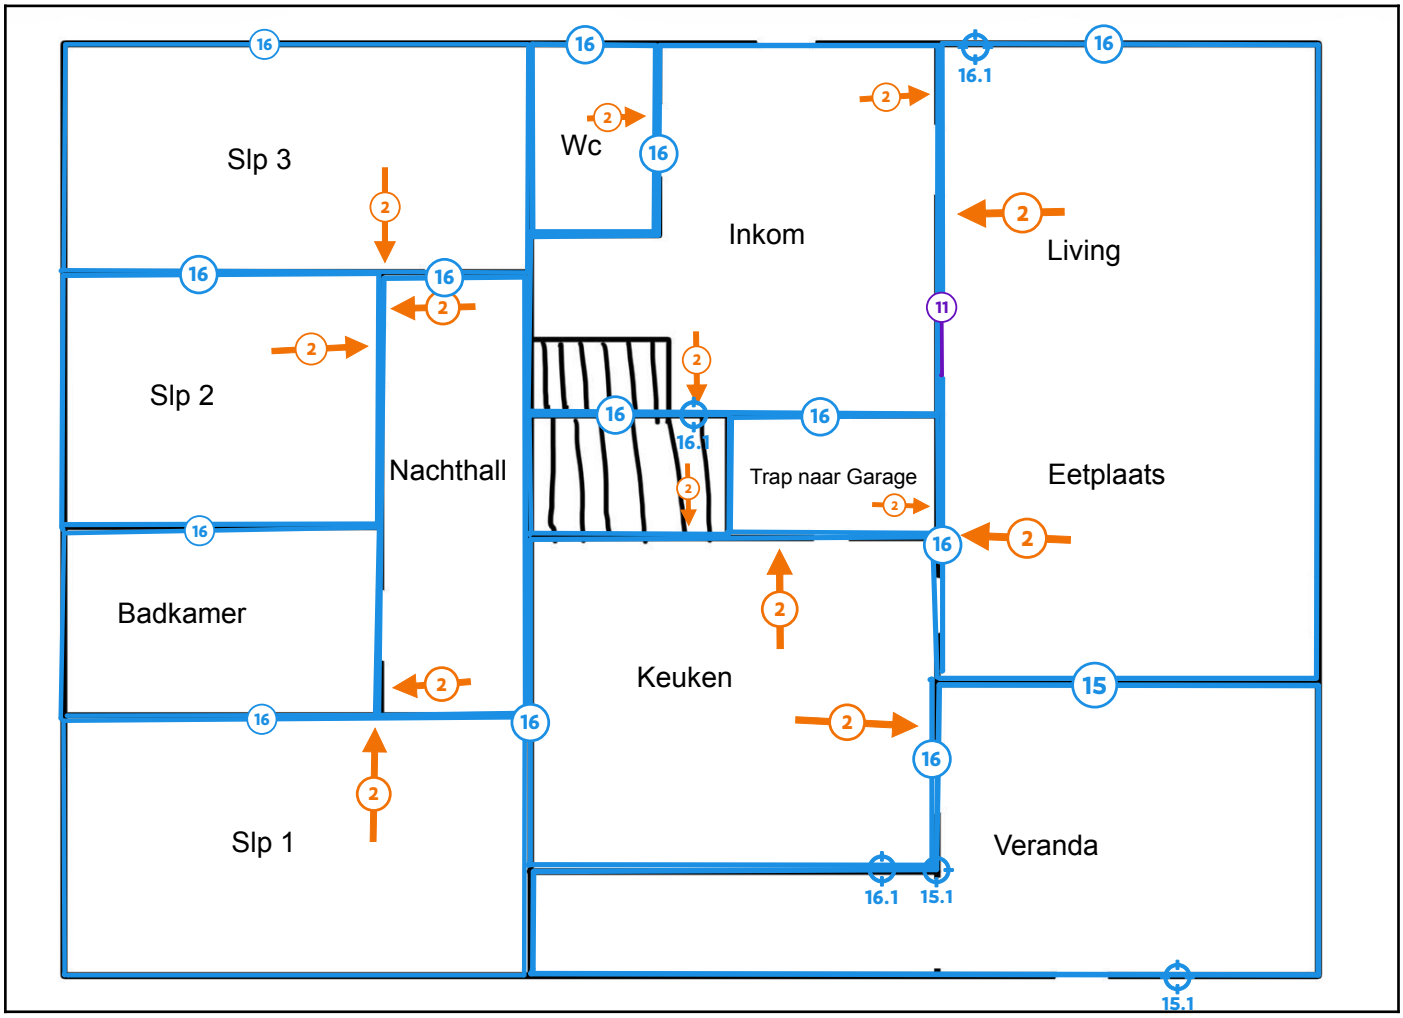
Plan 1.1: Grondplan gelijkvloers

Beschrijving	Type	Actie
2. Bakeliet schakelaars/stopcontacten	Asbestmateriaal	Verwijderen
11. Valse muren	Advies	-
15. Muren veranda	Geen asbest	-
15.1 Code: 62985/03	Mengmonster	-
16. Pleisterwerk muren	Geen asbest	-
16.1 Code: 62985/01	Mengmonster	-

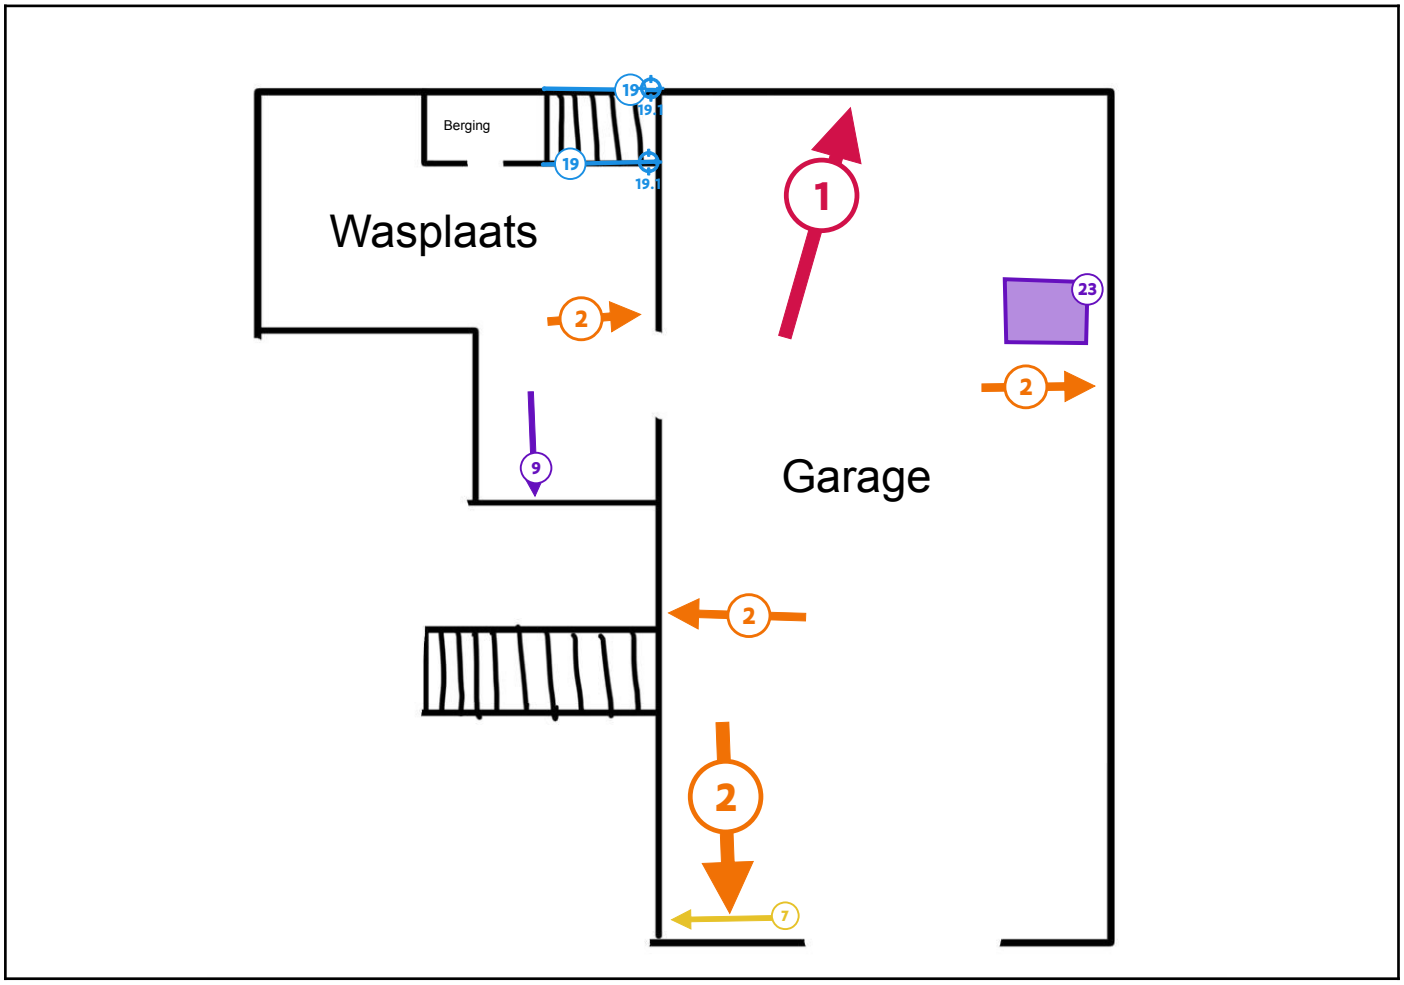
Plan 1.4: Grondplan ondergrondse garage

Beschrijving	Type	Actie
1. Afval plaatje	Asbestmateriaal	Dringend verwijderen
2. Bakeliet schakelaars/stopcontacten	Asbestmateriaal	Verwijderen
7. Elektrische teller	Asbestmateriaal	Zorgvuldig beheren
9. Kruipkelder	Beperking	-
19. Muren met cement	Geen asbest	-
19.1 Code: 62985/05	Mengmonster	-
23. CV-ketel (niet verdacht)	Overige ruimte of materiaal	-

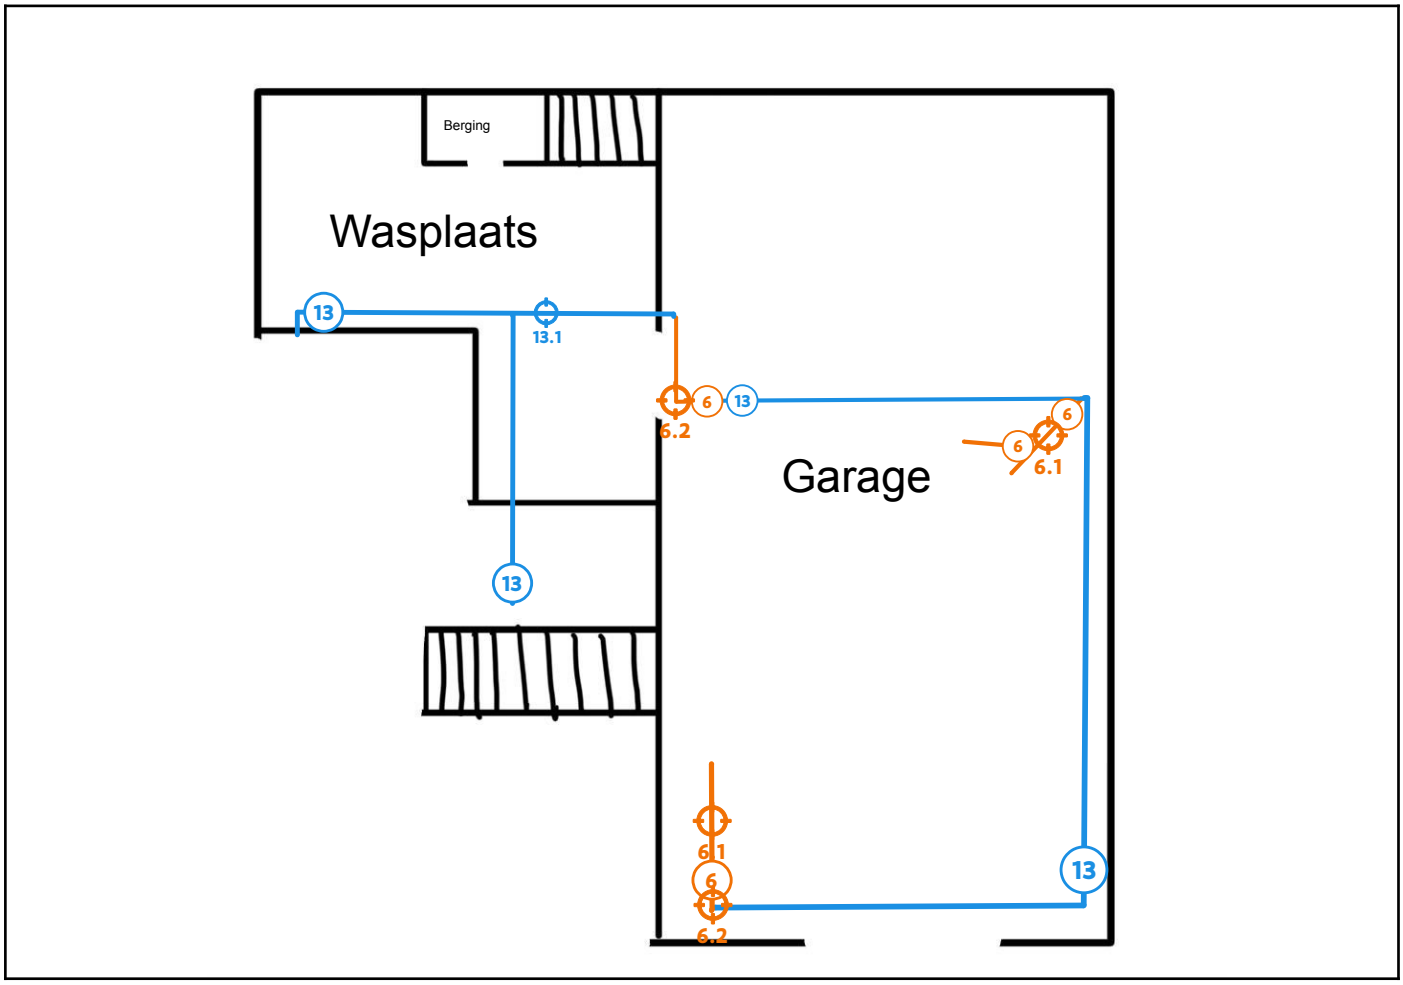
Plan 1.5: Grondplan ondergrondse garage

Beschrijving	Type	Actie
6. Leidingisolatie (gips)	Asbestmateriaal	Verwijderen
6.1 Code: 62985/06	Mengmonster	-
6.2 Code: 62985/07	Mengmonster	-
13. Leidingisolatie roofing	Geen asbest	-
13.1 Code: 62985/08	Puntmonster	-

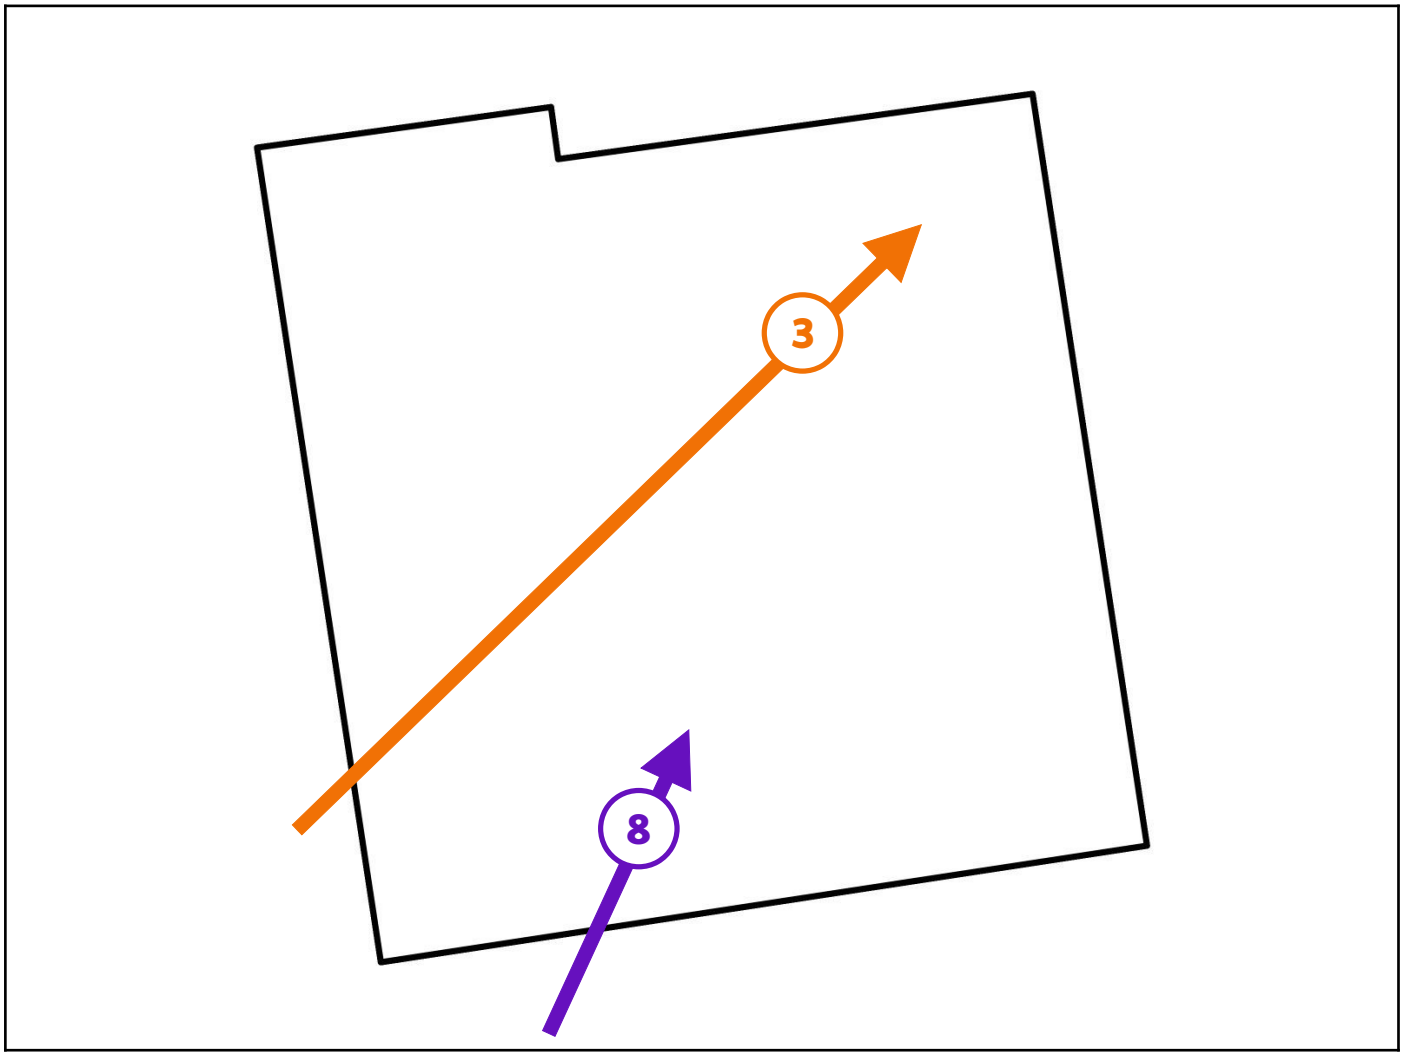
Plan 1.6: Woning plan

Beschrijving	Type	Actie
3. Rookgaskanaal	Asbestmateriaal	Verwijderen
8. Schouw	Beperking	-

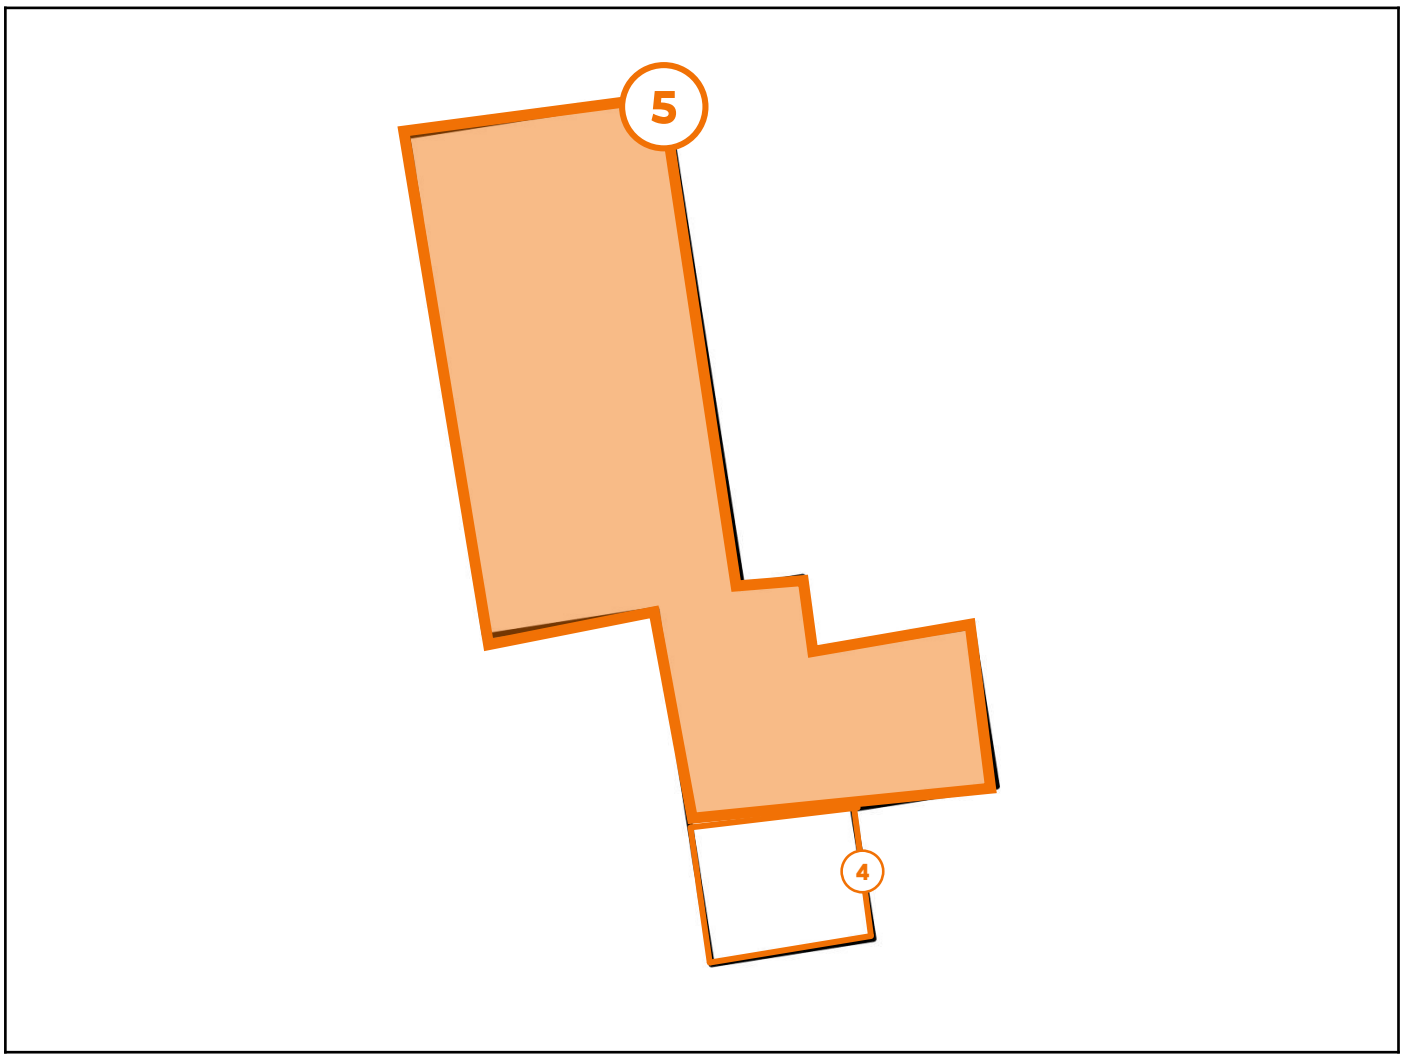
Plan 2.1: Bijgebouw 1 plan

Beschrijving	Type	Actie
4. Zijwanden type Menuiserite	Asbestmateriaal	Verwijderen
5. Dak bestaande uit golfplaten	Asbestmateriaal	Verwijderen

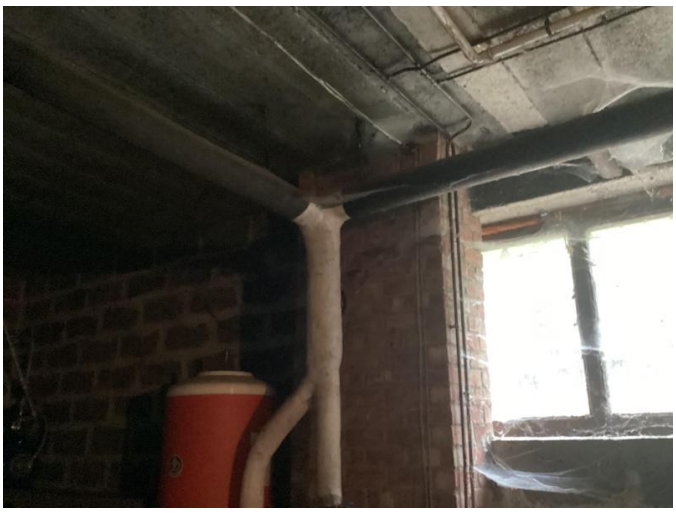
Fiche 6: Leidingisolatie (gips)

Beschrijving	Leidingisolatie (gips)
Omgeving	Binnen
Primaire drager	HVAC infrastructuur en uitrusting
Asbestmateriaal	In-situ afwerkingslagen - Thermische isolatie
Bindmiddel van asbestmateriaal	Gips - kalk
Gebondenheid op basis van bindmiddel	Niet-hechtgebonden
Hoeveelheid (lengte - omtrek - dikte - aantal)	• 7,00 m - 10,00 cm - 1,00 cm - 1 stuk
Totaal volume	0,007 m^3
Eenvoudig bereikbaar	Ja
Bevestigingswijze	• Verlijmd, ingegoten, versmeerd
Identificatiemethode	Een monstername door de asbestdeskundige met laboanalyse door een asbestlabo.
Destructieve handeling voor identificatie	Nee
Opmerking	62985/06=Mengstaal rechte stukken. 62985/07=Mengstaal bochten. De hoeveelheid is een zo nauwkeurig mogelijke opmeting. Hieraan kunnen evenwel geen rechten worden ontleend. Rechte stukken en bochten worden waar mogelijk apart bemonsterd.

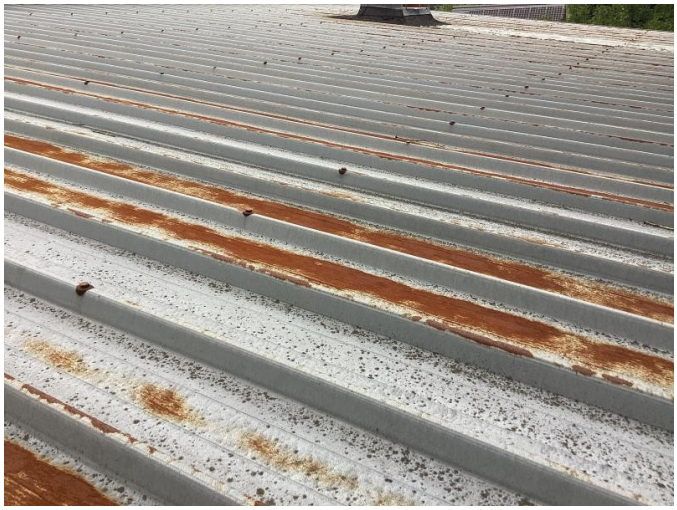
Beschrijving	Notitie	Terug te vinden op plannen
Fiche 21: Schuin dak woning bestaande uit stalen/metalen platen	De dakbedekking is niet-asbestverdacht.	-
Fiche 22: Afwerkingsmateriaal schrijnwerk	Deze bestaat uit siliconen.	-
Fiche 23: CV-ketel (niet verdacht)	De CV-ketel (dichtingen, isolerend materiaal) is niet asbestverdacht.	Plan 1.4: Grondplan ondergrondse garage
