# Asbestinventarisatetest

Hoekje 9, 3118 Rotselaar

Attestnummer : 20240505-000141.000

**Niet-asbestveilig**

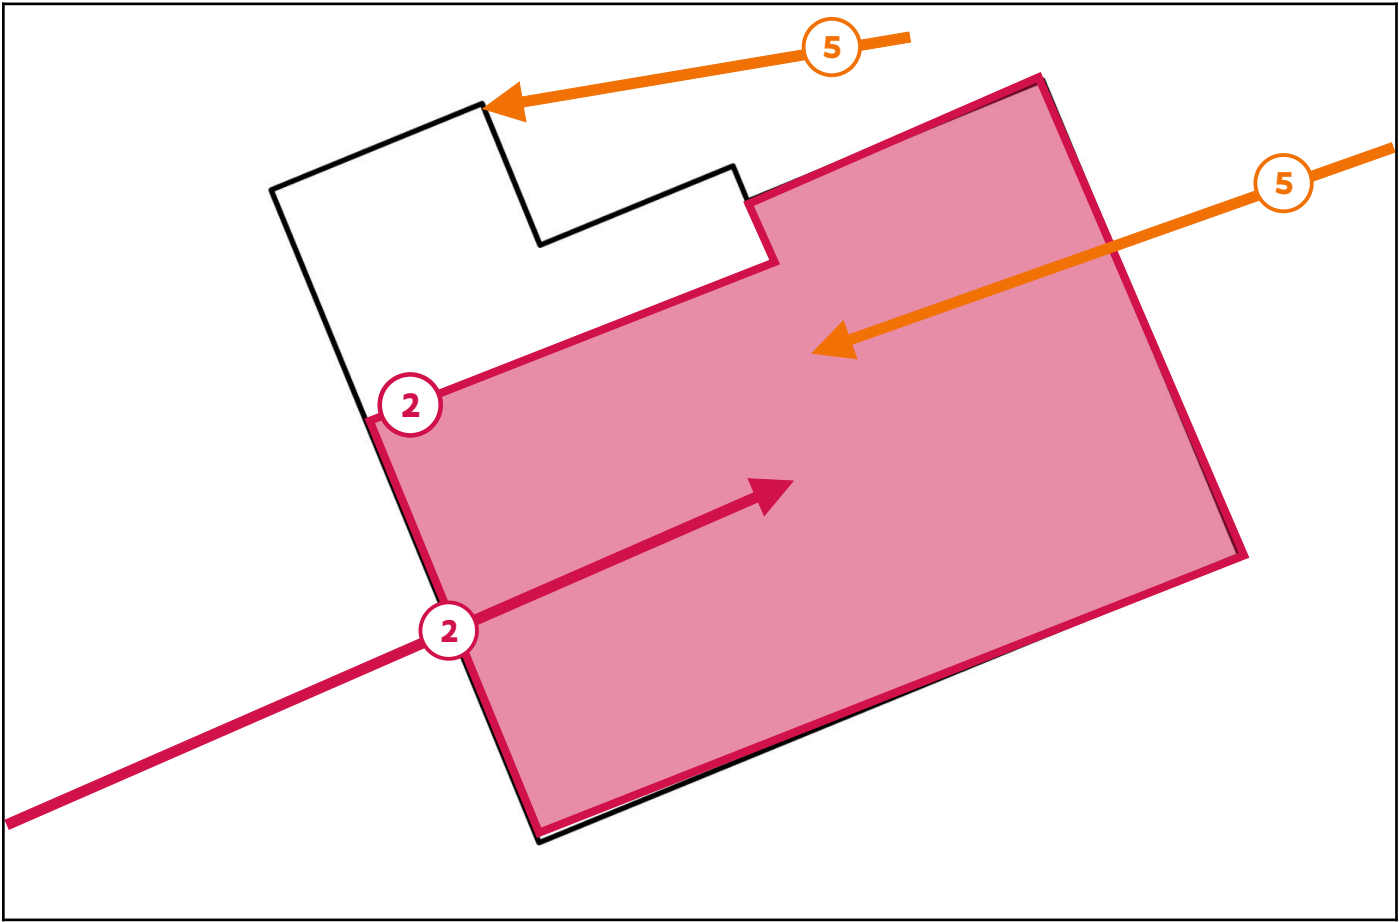
# Plan 1.1: Hoofdgebouw plan

| Beschrijving | Type | Actie |
|---|---|---|
| 5. Schoorstenen achteraanop hellend dak hoofdgebouw en aanbouw | Asbestmateriaal | Verwijderen |

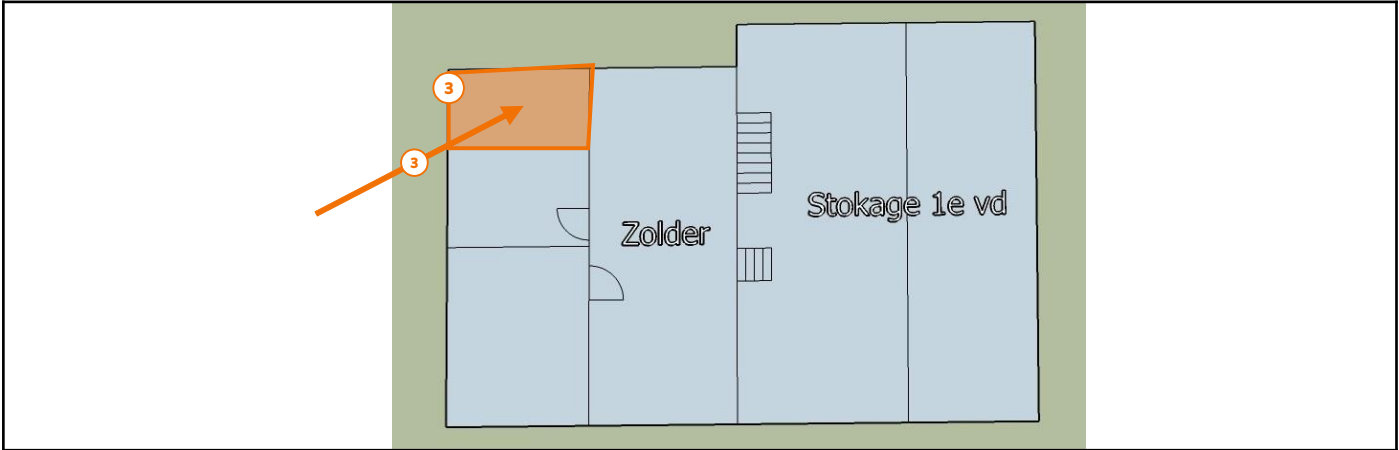
# Plan 1.4: 3118 Werchter Hoekje 9 zolderverdieping

| Beschrijving | Type | Actie |
|---|---|---|
| 3. Menuiserie beplating zolder (stukje onderdak) | Asbestmateriaal | Verwijderen |

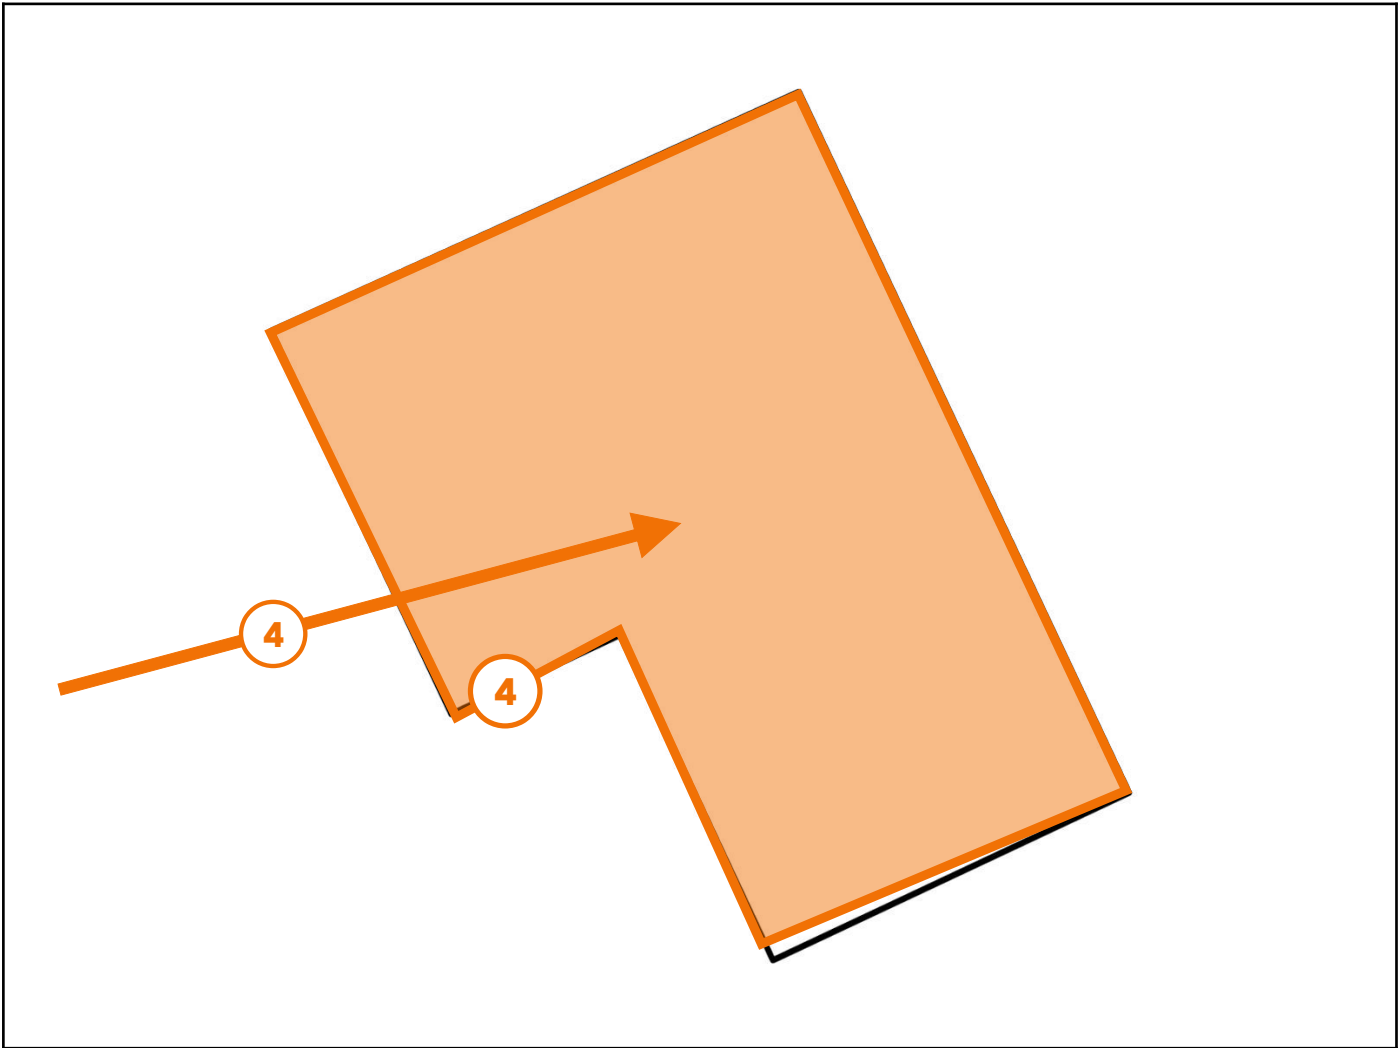
# Plan 3.1: Bijgebouw plan

| Beschrijving | Type | Actie |
|---|---|---|
| 4. Golfplaten daken achterbouw en schuurtje achteraan in tuin. | Asbestmateriaal | Verwijderen |
