Asbestinventarisatetest

Aarschotsesteenweg 208, 3111 Rotselaar

Attestnummer : **20251203-000317.000**

Uitgegeven op : **03.12.2025**

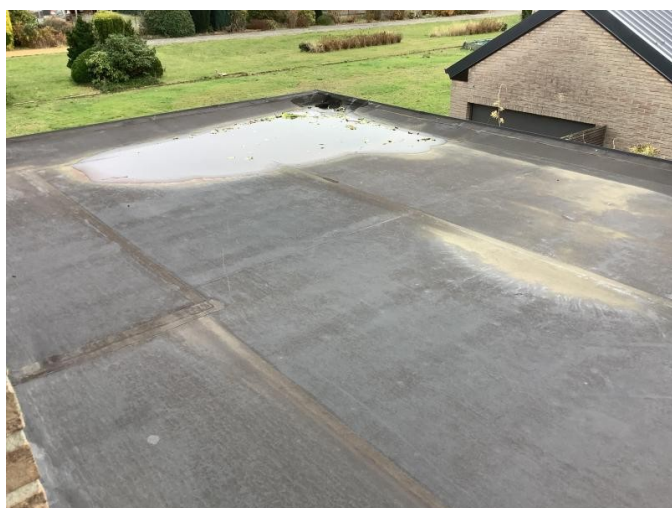
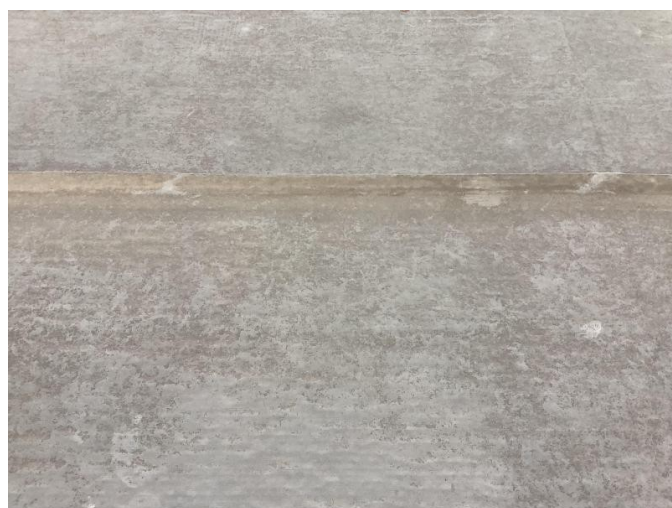
Beschrijving	Notitie	Terug te vinden op plannen
Fiche 4: Plat dak achter de woning	Epdm	Plan 1.6: Gelijkvloers
Fiche 5: Cv ketel	-	Plan 1.1: Kelder
Fiche 6: Dakbedekking hoofdgebouw	Zie bijgevoegde factuur.	-
Fiche 7: Onderdak garage	Zie factuur	Plan 3.1: Garage plan
Fiche 8: Onderdak hoofdgebouw	-	-
Fiche 9: Afdichtingsmateriaal aan schrijnwerk	Siliconen	-
Fiche 10: Leidingisolatie	-	-
Fiche 11: Dakbedekking garage	Zie factuur	Plan 3.2: Garage plan
