# Asbestinventarisat attest

Tiensesteenweg 162, 3211 Lubbeek

Attestnummer : 20260313-000321.001

# Zone 1: Hoofdgebouw

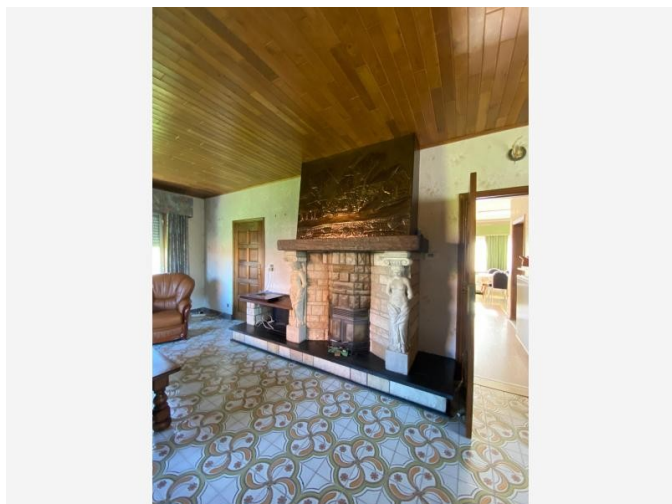
Situeringfoto

| Basis voor advies | De asbestdeskundige beoordeelt het materiaal als asbesthoudend op basis van een beoordeling met het blote oog. |

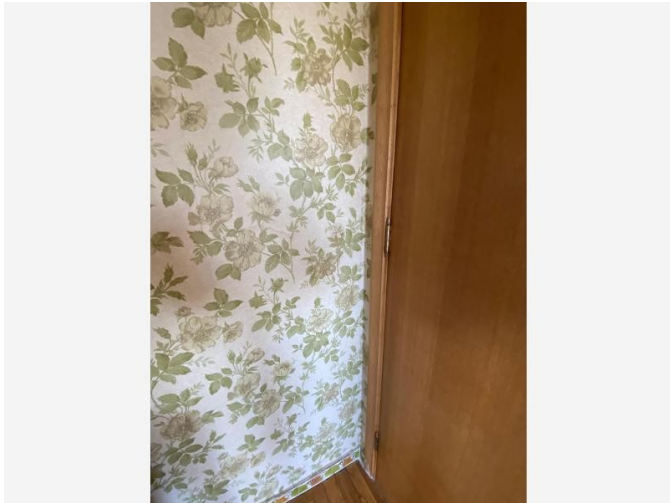
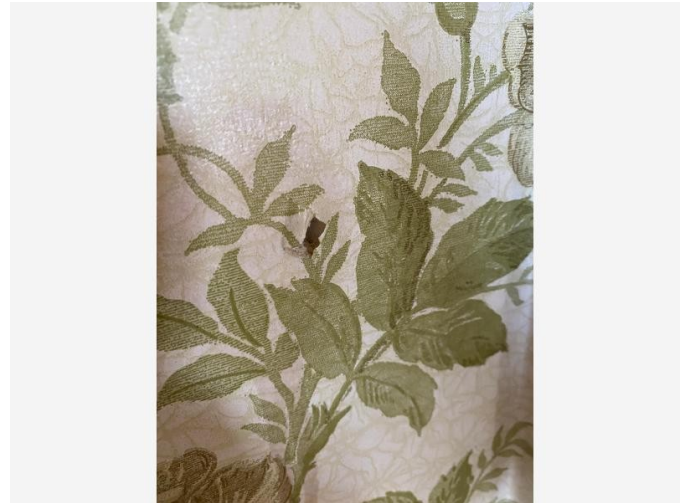
| Opmerking | De hoeveelheid is een zo nauwkeurig mogelijke opmeting, waar evenwel kleine afwijkingen op mogelijk zijn. |

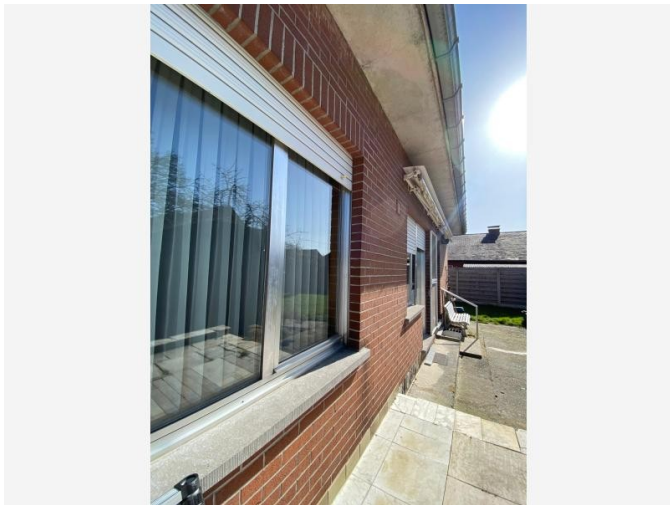
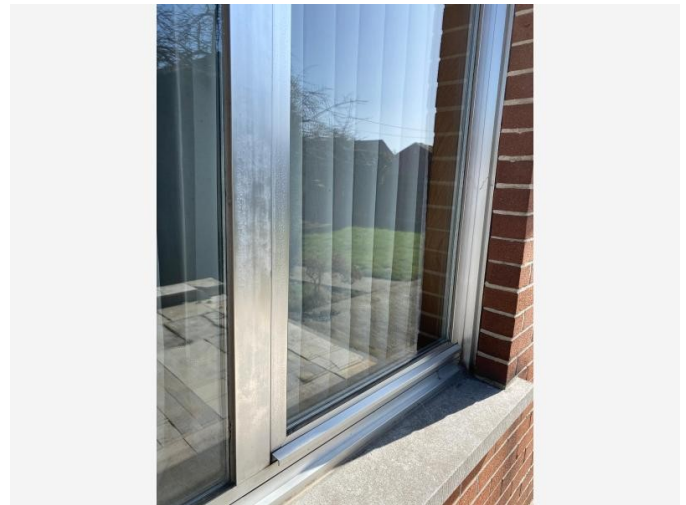
### Fiche 13: Afdichtingsmateriaal aan ramen en deuren:

| Beschrijving | Notitie | Terug te vinden op plannen |
|---|---|---|
| Fiche 13: Afdichtingsmateriaal aan ramen en deuren: | - | - |
