Asbestinventarisatetest

Wijgmaalsesteenweg 47, 3150 Haacht

Attestnummer : 20260310-000214.000

Uitgegeven op : 10.03.2026

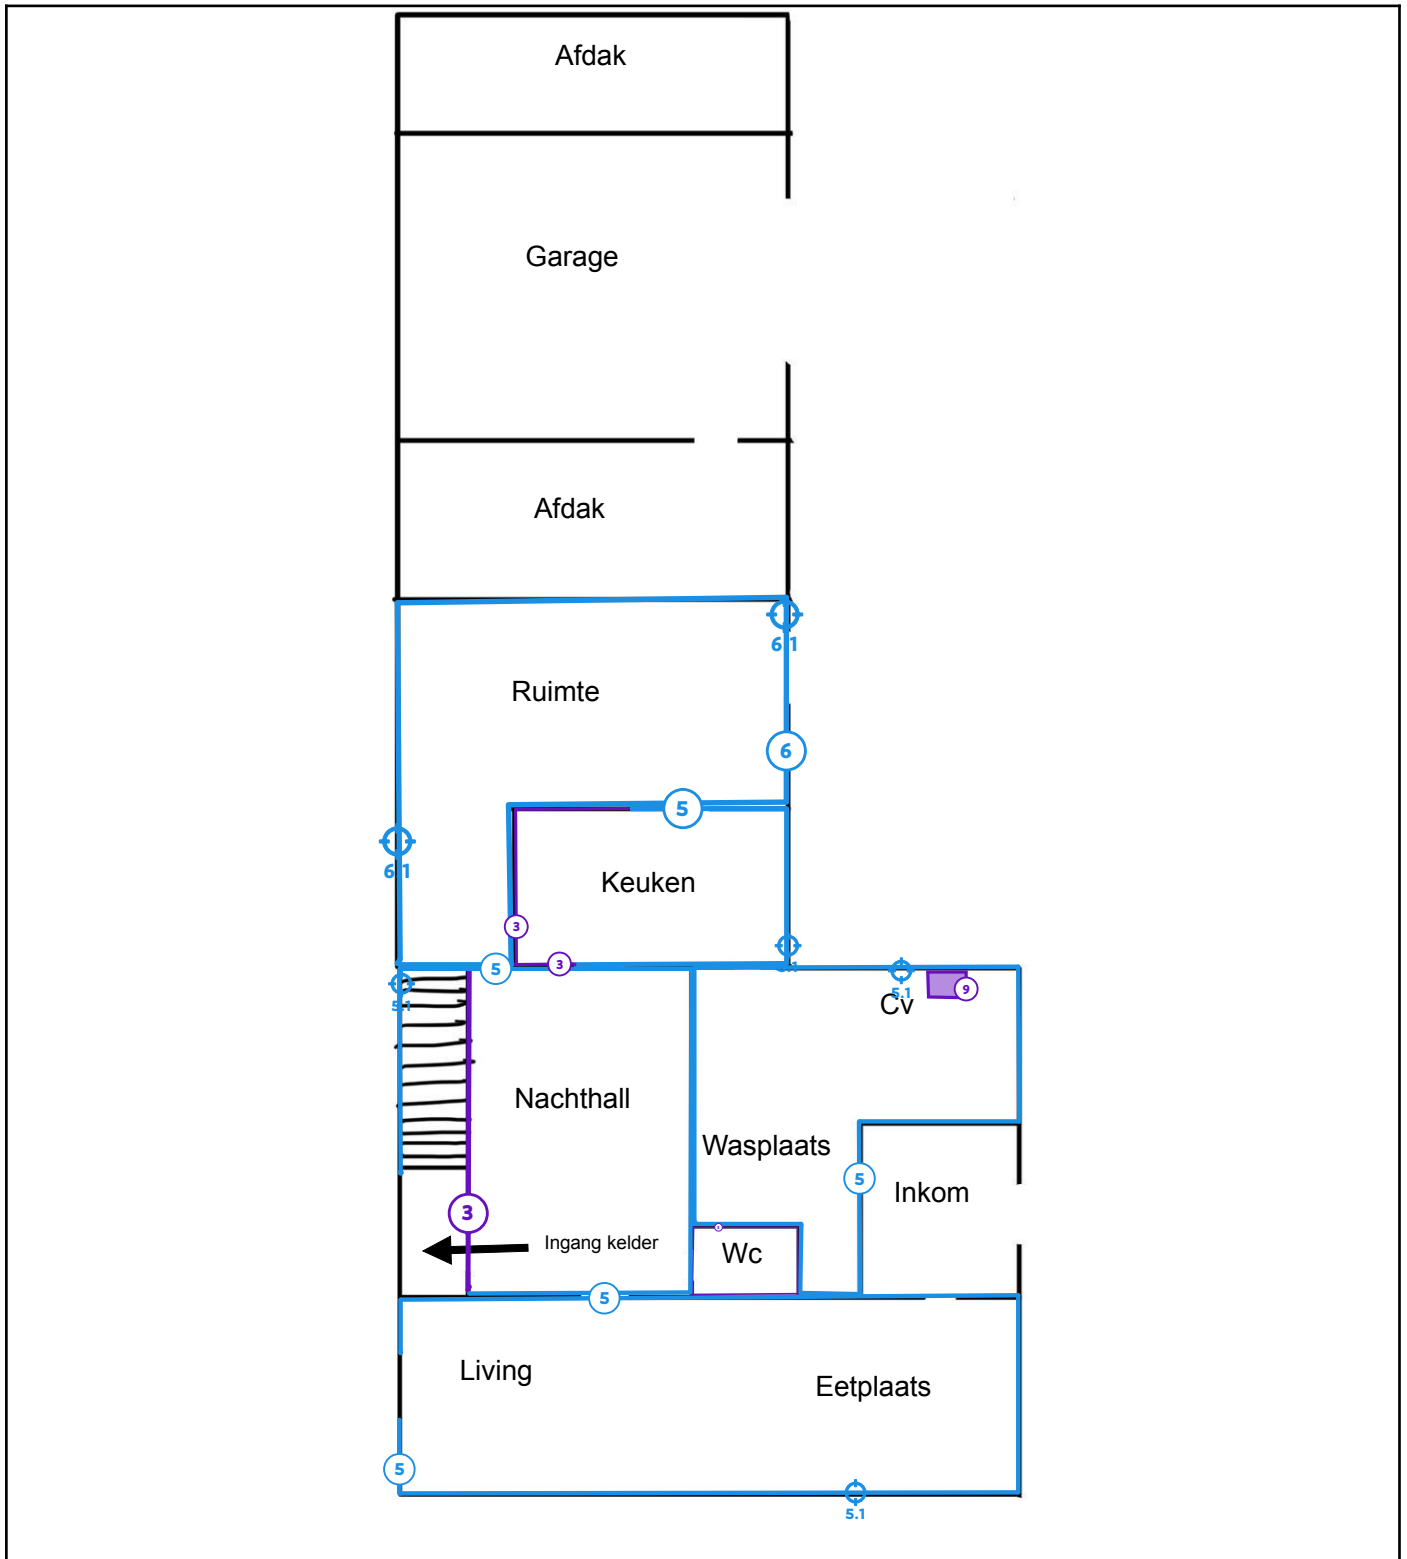
Plan 1.1: Grondplan gelijkvloers

Beschrijving	Type	Actie
3. Valse muren	Advies	-

5. Pleisterwerk muren	Geen asbest	-
5.1 Code: 56498/01	Mengmonster	-
6. Muren ruimte	Geen asbest	-
6.1 Code: 56498/03	Mengmonster	-
9. Brander	Overige ruimte of materiaal	-

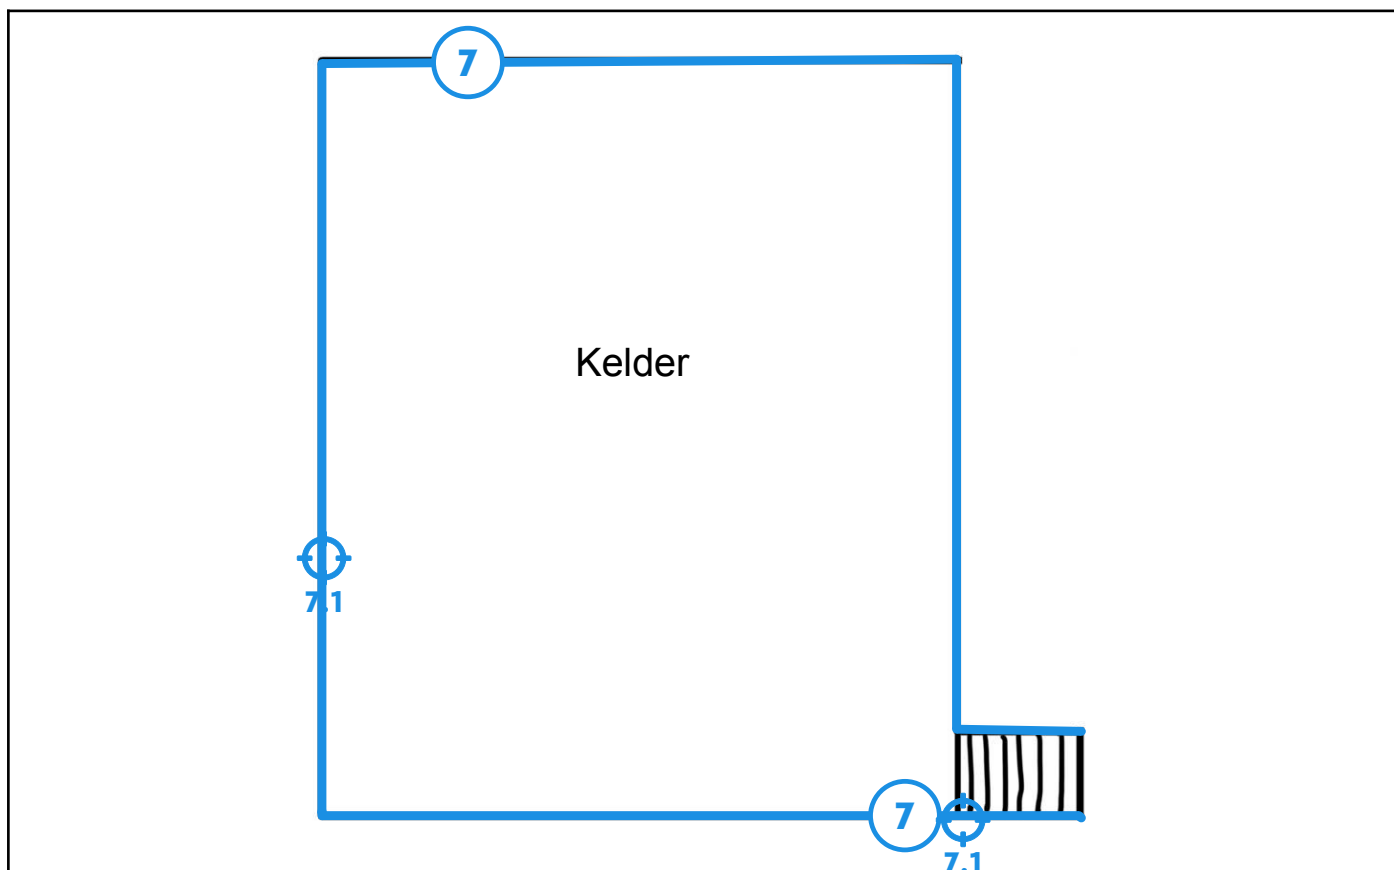
Plan 1.9: Grondplan kelder

Beschrijving	Type	Actie
7. Muren kelder	Geen asbest	-
7.1 Code: 56498/02	Mengmonster	-

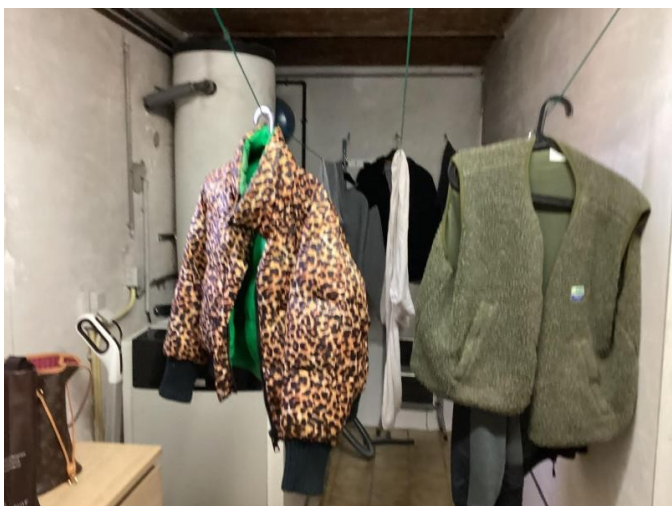
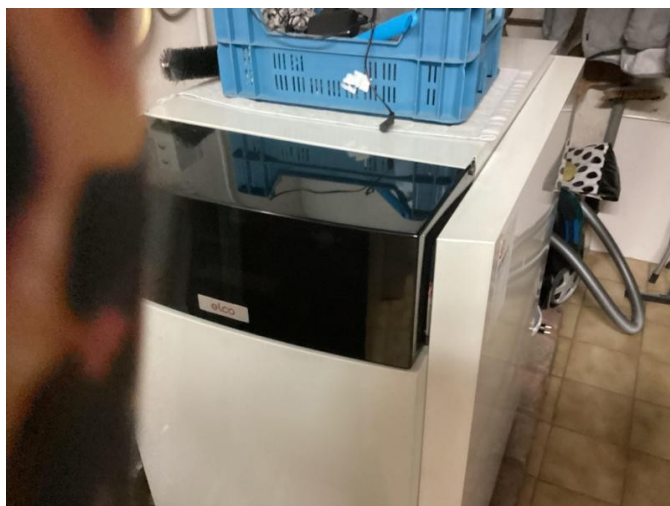
Beschrijving	Notitie	Terug te vinden op plannen
Fiche 8: Afwerkingsmateriaal schrijnwerk	Deze bestaat uit siliconen.	-
Fiche 9: Brander	Er kunnen eventueel verdachte onderdelen in zitten die nu niet zichtbaar zijn.	Plan 1.1: Grondplan gelijkvloers
Fiche 10: Rookgaskanalen	De rookgaskanalen bestaan uit metalen buizen.	-
Fiche 11: Leidingisolatie	Deze bestaat uit een soort van mousse.	-
Fiche 12: Plat dak woning	Het plat dak van de woning bestaat uit EPDM.	-
Fiche 13: Onderdak schuin dak woning	Bij het opheffen van een dakpan is te zien dat het onderdak van het schuin dak van de woning bestaat uit een plastic onderdak. Uiteraard kunnen er op sommige andere plaatsen eventueel nog verdachte materialen zitten die nu niet zichtbaar zijn.	-
Fiche 14: Dakbedekking schuin dak woning	Deze bestaat uit dakpannen.	-
Fiche 15: Afdak	Deze bestaat uit een metalen constructie met een plastic dak.	-
Fiche 16: Schuin dak garage met afdak	Het schuin dak van d3 garage met afdak bestaat uit ijzeren platen.	-
