# Asbestinventarisatetest

Diestsesteenweg 80, 3210 Lubbeek

Attestnummer : 20260203-000441.000

Uitgegeven op : 03.02.2026

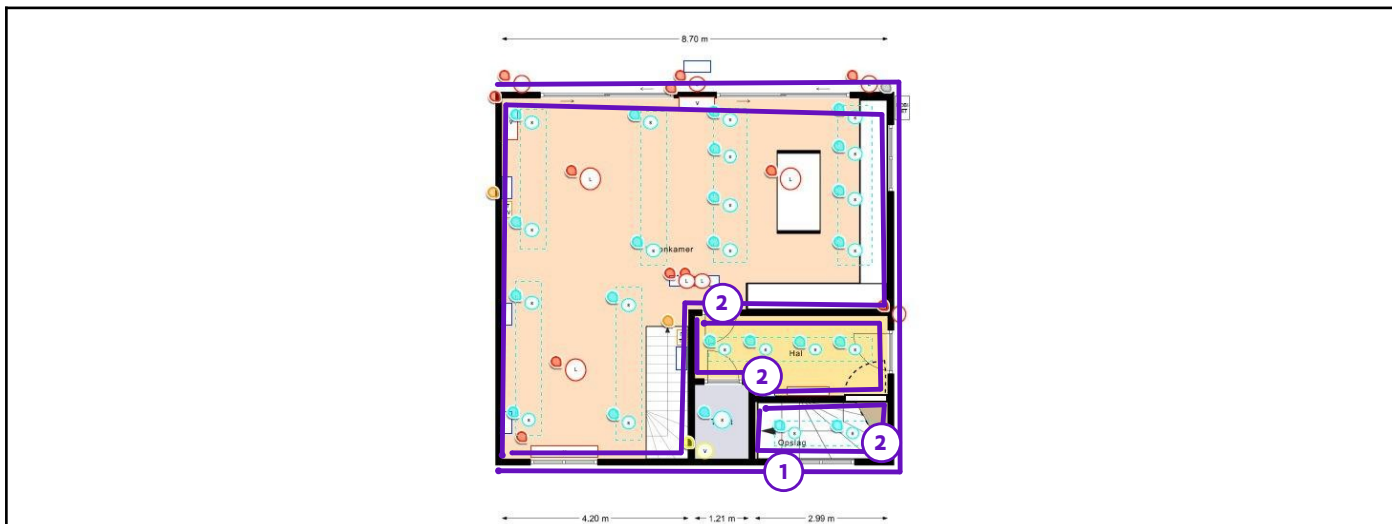
## Plan 1.2: Woning - plan gelijkvoers

Beschrijving	Type	Actie
1. Crepi buitengevel	Advies	-
2. Gipskartonnen wanden	Advies	-

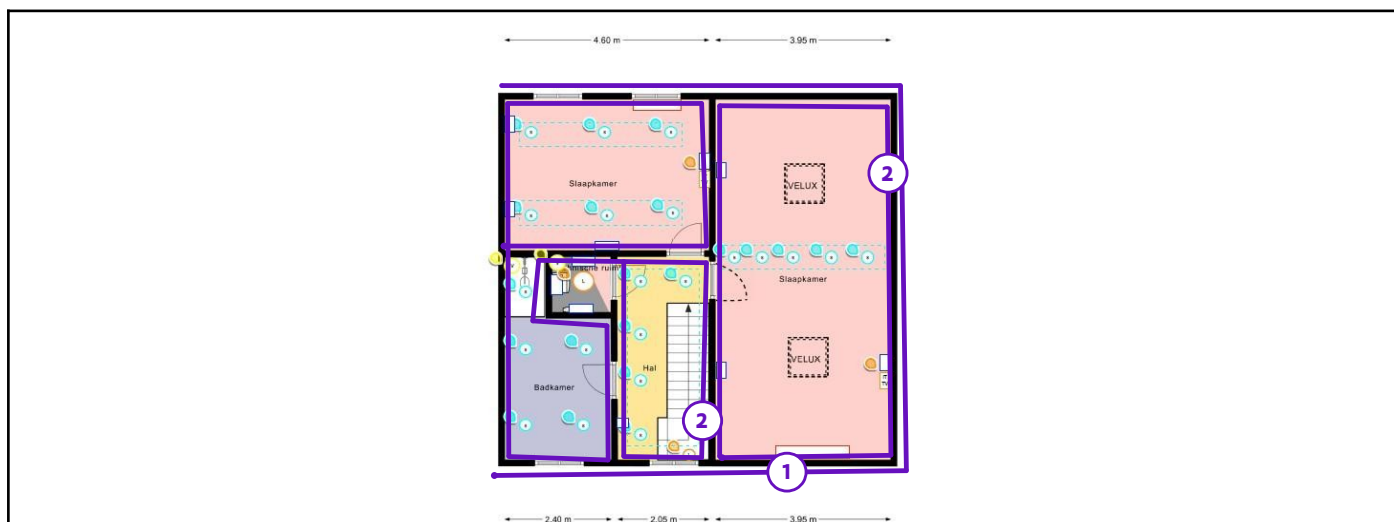
## Plan 1.4: Woning - plan verdieping 1

Beschrijving	Type	Actie
1. Crepi buitengevel	Advies	-
2. Gipskartonnen wanden	Advies	-

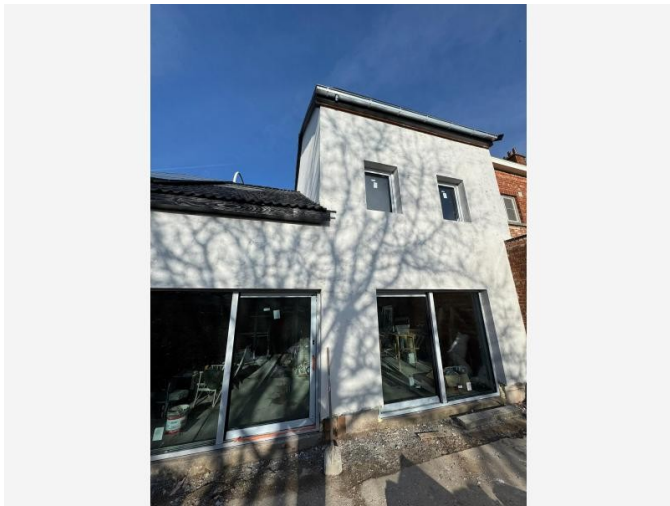
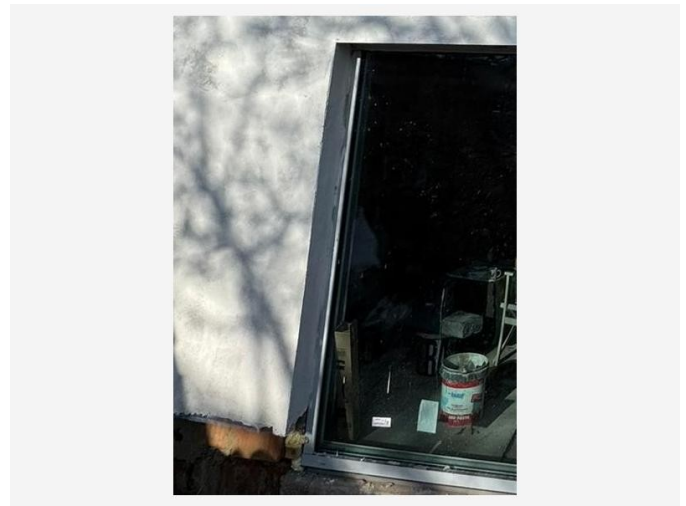
## Fiche 5: Afdichtingsmateriaal schrijnwerk

Beschrijving	Notitie	Terug te vinden op plannen
Fiche 5: Afdichtingsmateriaal schrijnwerk	De mastiek en kit van de ramen werden gecontroleerd en worden als niet-asbestverdacht beschouwd.	-
Fiche 6: Rookgaskanalen	Er is één nieuw rookgaskanaal van PVC, niet asbestverdacht.	-
Fiche 7: Onderdak woning	Er werd nagekeken of er zich asbestverdachte materialen in het dak of onderdak bevinden en dit is niet het geval.	-
Fiche 8: Pleisterwerk wanden en plafonds	Er is geen pleisterwerk aanwezig in de woning.	-
Fiche 9: Dakbedekking	Het dak bestaat uit gebakken dakpannen.	-
