Asbestinventarisatetest

Rigessel 2, 3111 Rotselaar

Attestnummer : 20240215-000273.000

Uitgegeven op : 15.02.2024

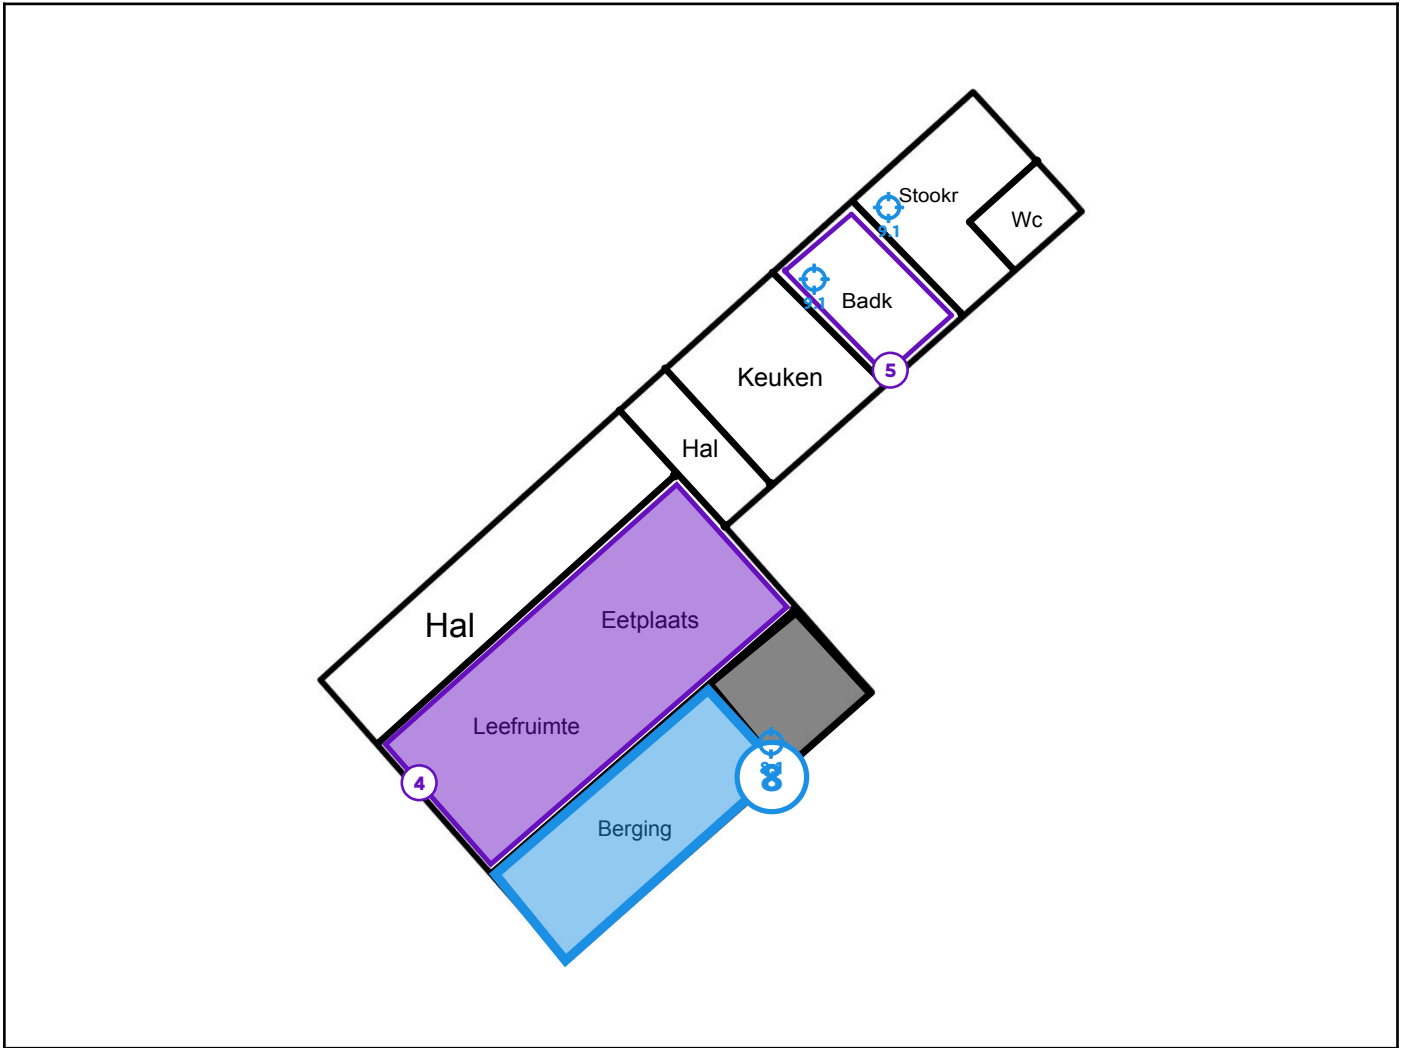
Plan 1.1: Gelijkvloers

Beschrijving	Type	Actie
4. Vinylzeilen leefruimte/1e verdiep/zolder	Advies	-
5. Tegellijm faiencetegels badkamer	Advies	-
8. Golfplaten boven berging	Geen asbest	-
8.1 Code: PM01	Puntmonster	-
9. Pleisterwerk muren	Geen asbest	-
9.1 Code: MM01	Mengmonster	-

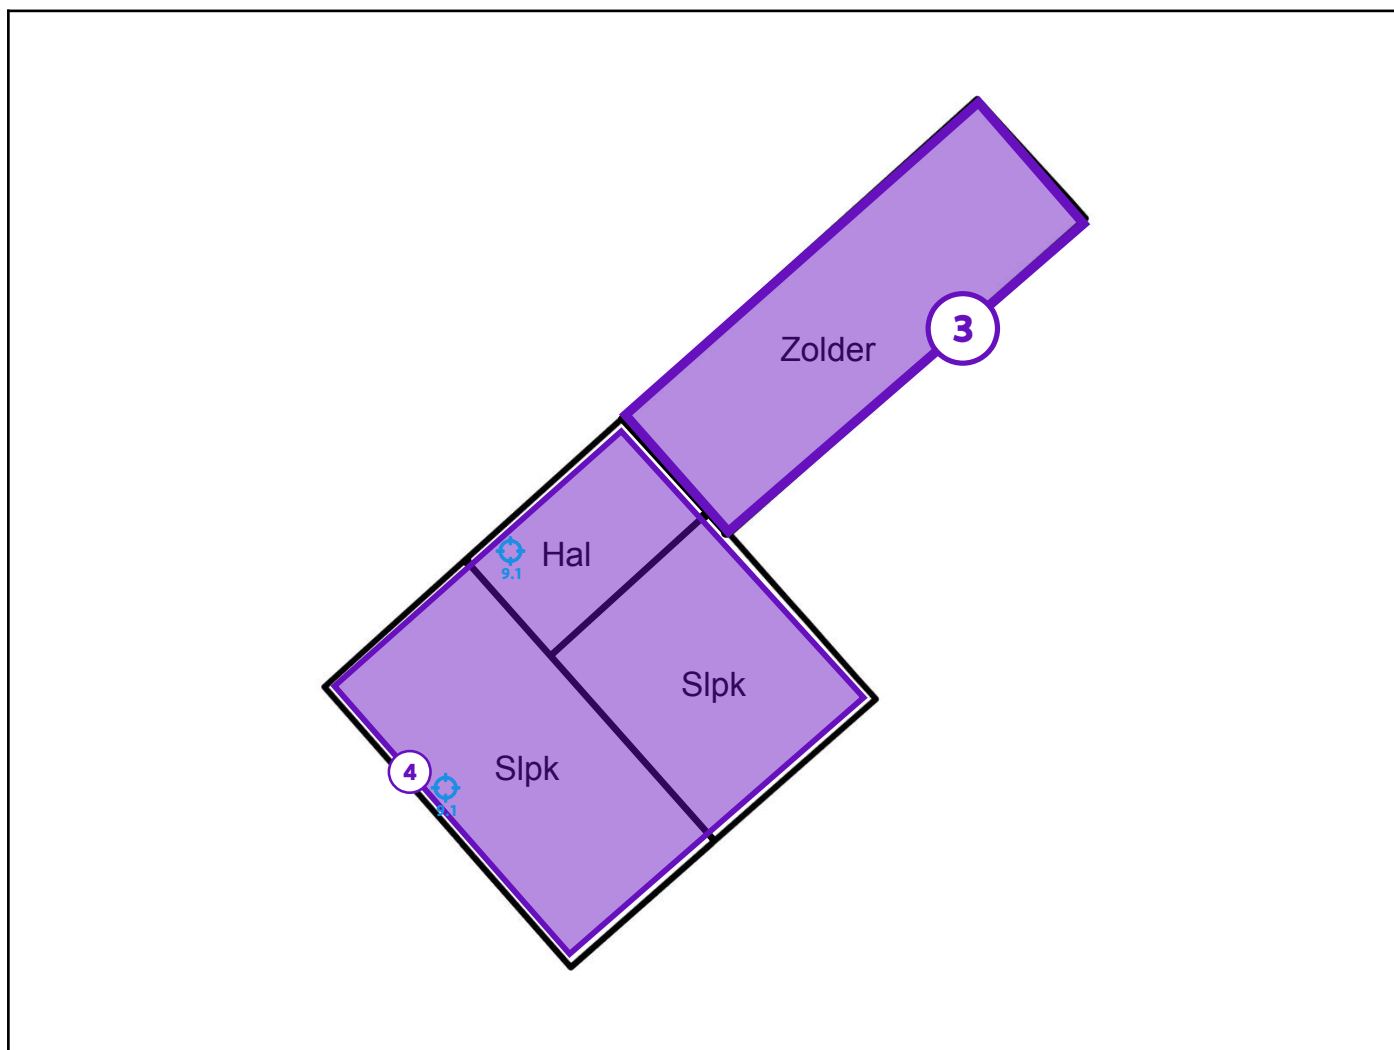
Plan 1.2: 1e Verdiep

Beschrijving	Type	Actie
3. Onderdak woning	Advies	-
4. Vinylzeilen leefruimte/1e verdiep/zolder	Advies	-
9. Pleisterwerk muren	Geen asbest	-
9.1 Code: MM01	Mengmonster	-

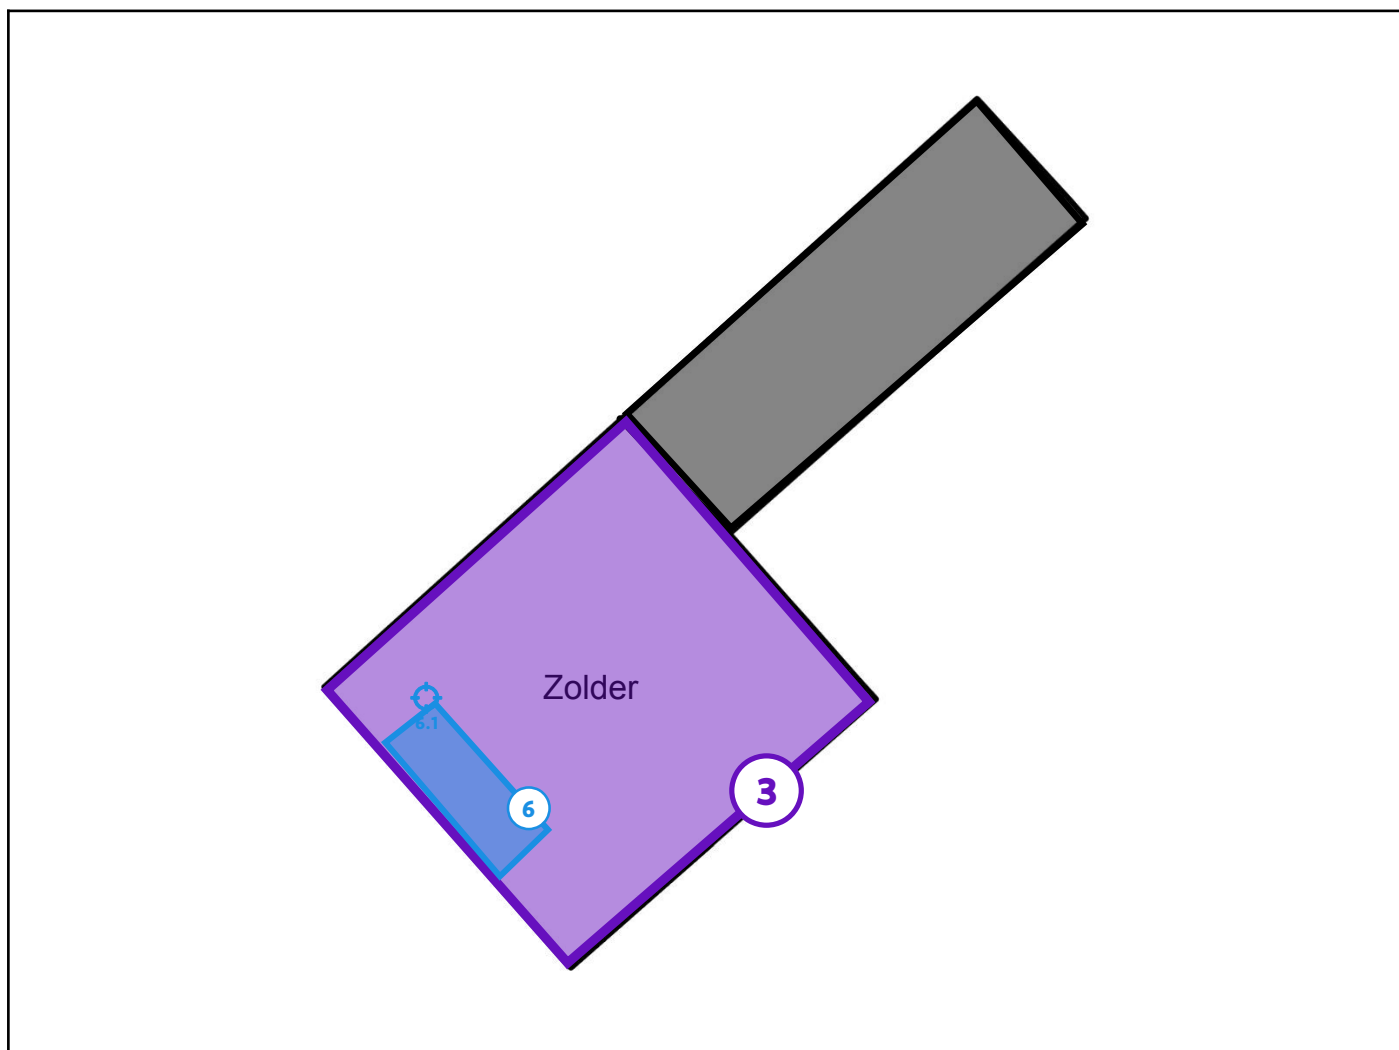
Plan 1.3: Zolder

Beschrijving	Type	Actie
3. Onderdak woning	Advies	-
6. Roofing zolder	Geen asbest	-
6.1 Code: PM03	Puntmonster	-

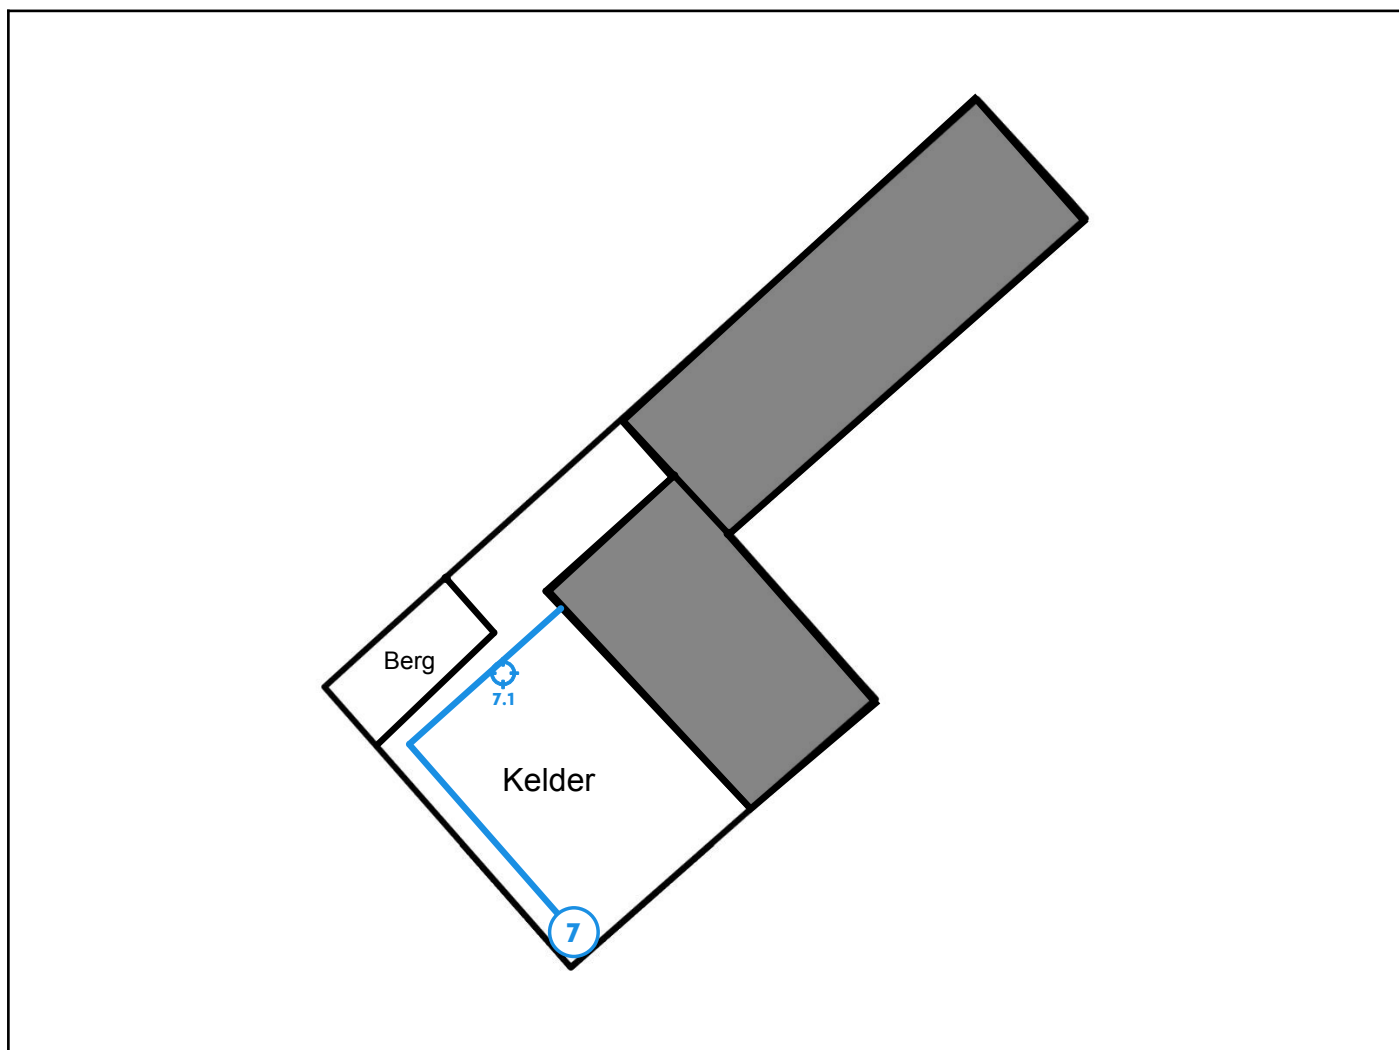
Plan 1.4: Kelder

Beschrijving	Type	Actie
7. Kartonnen leidingisolatie kelder	Geen asbest	-
7.1 Code: PM02	Puntmonster	-

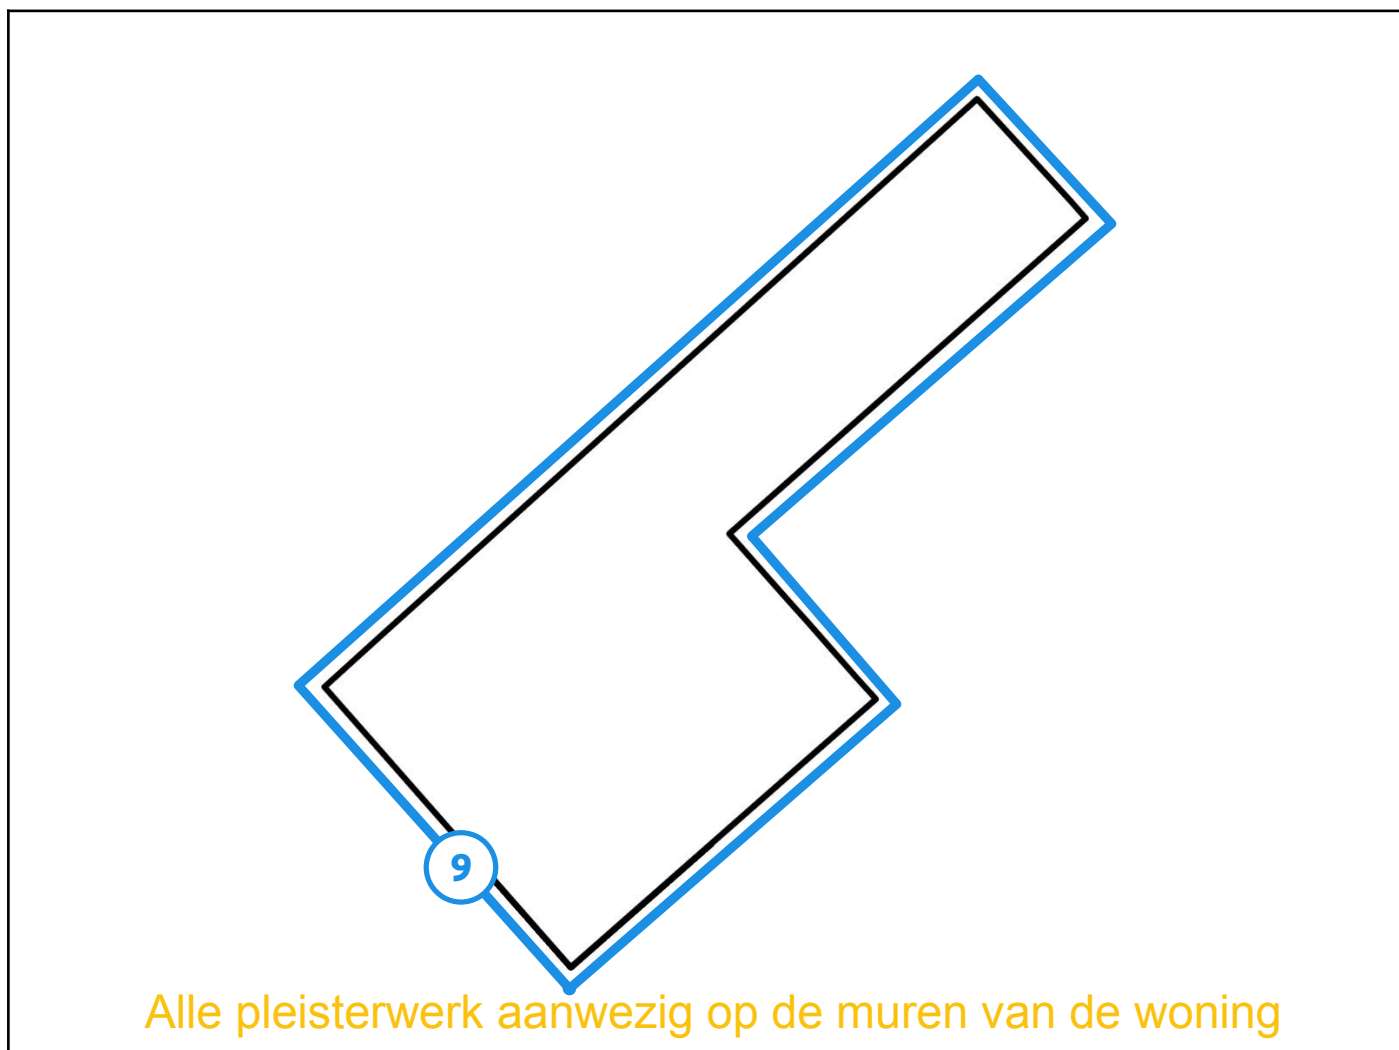
Plan 1.5: Pleisterwerk

Beschrijving	Type	Actie
9. Pleisterwerk muren	Geen asbest	-

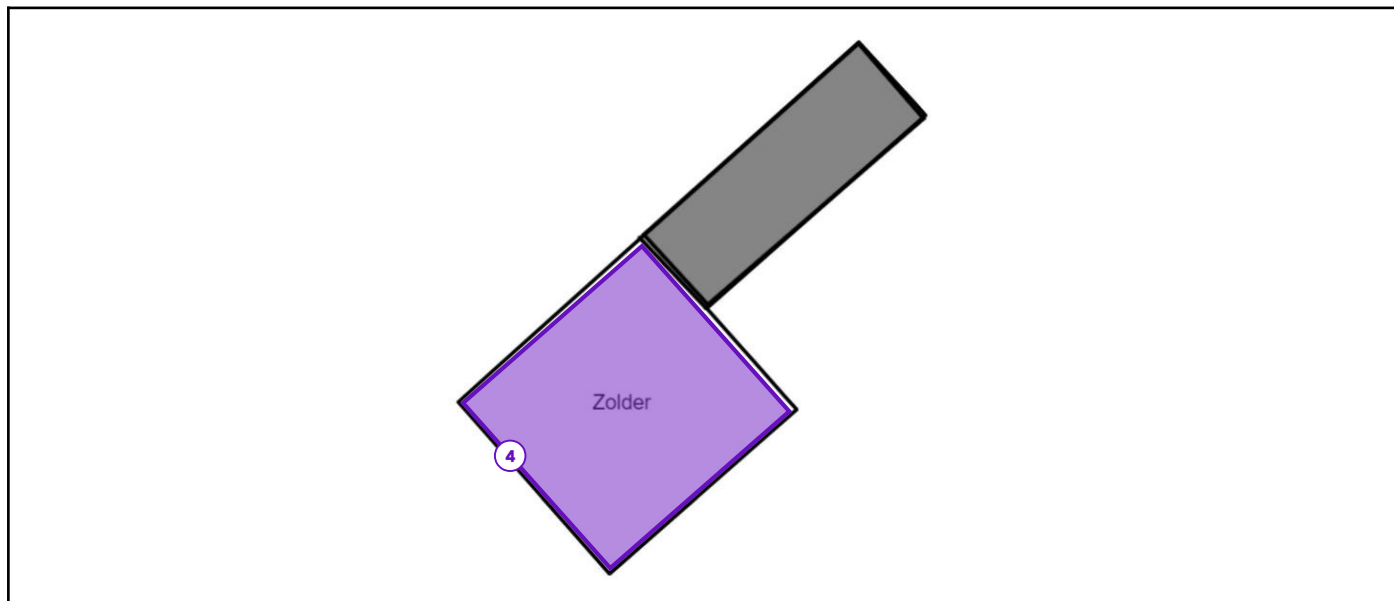
Plan 1.7: Zolder

Beschrijving	Type	Actie
4. Vinylzeilen leefruimte/1e verdiep/zolder	Advies	-
