# Asbestinventarisatetest

Keulenstraat 23, 3020 Herent

Attestnummer : 20260217-000024.000

Uitgegeven op : 17.02.2026

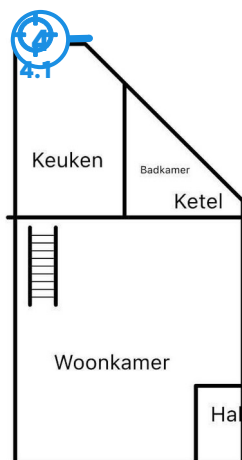
## Plan 1.2: Grondplan gelijkvloers

De kit aan alle ramen is niet asbestverdacht.

Beschrijving	Type	Actie
4. Crepi gevels	Geen asbest	-
4.1 Code: MM02 - Crepi	Mengmonster	-
7. Kit aan de ramen	Overige ruimte of materiaal	-

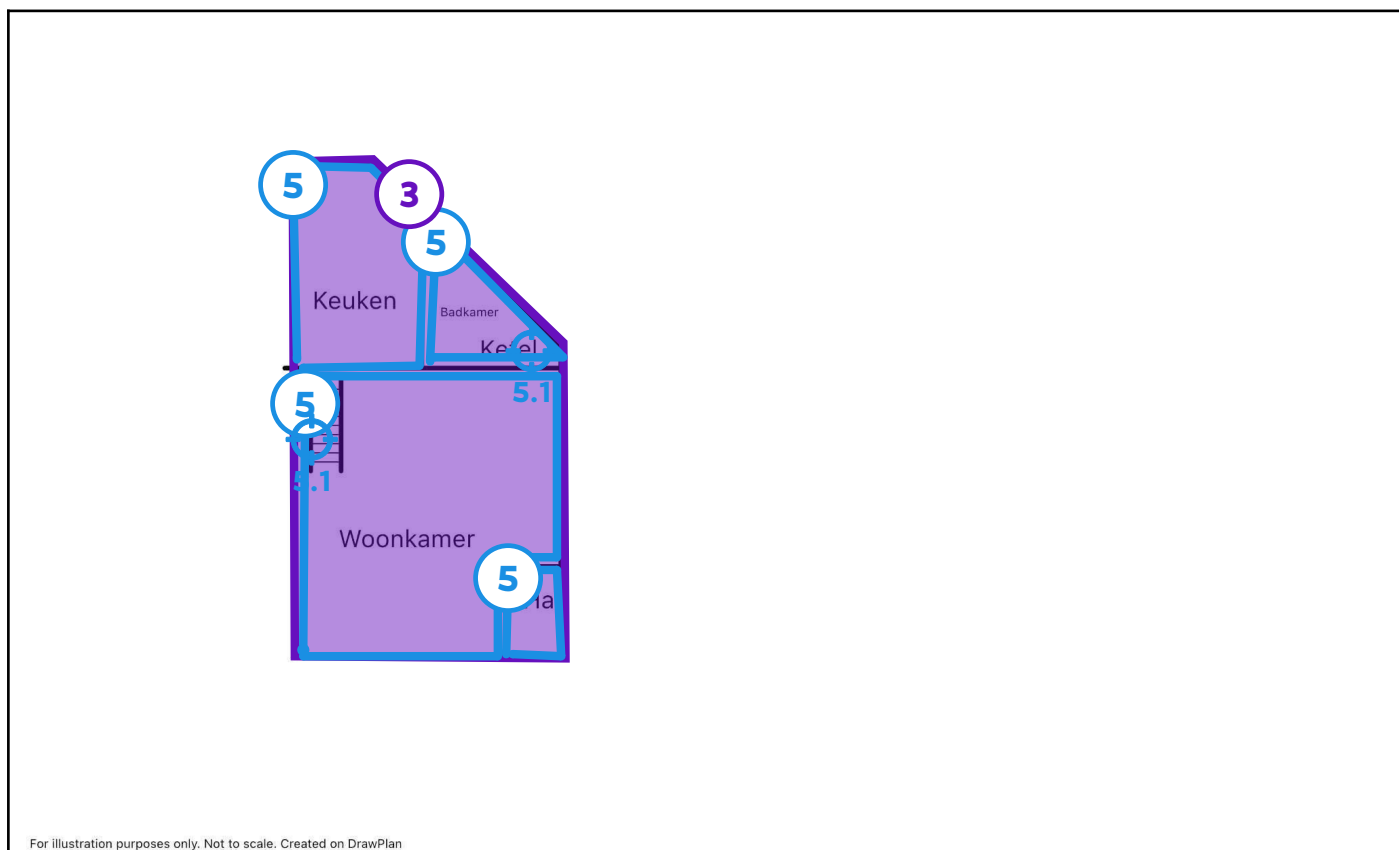
## Plan 1.3: Grondplan gelijkvloers wanden en plafonds

Beschrijving	Type	Actie
3. Plafonds bestaande uit voorzetpanelen	Advies	-
5. Pleisterwerk wanden	Geen asbest	-
5.1 Code: MM01 - Pleisterwerken wanden	Mengmonster	-

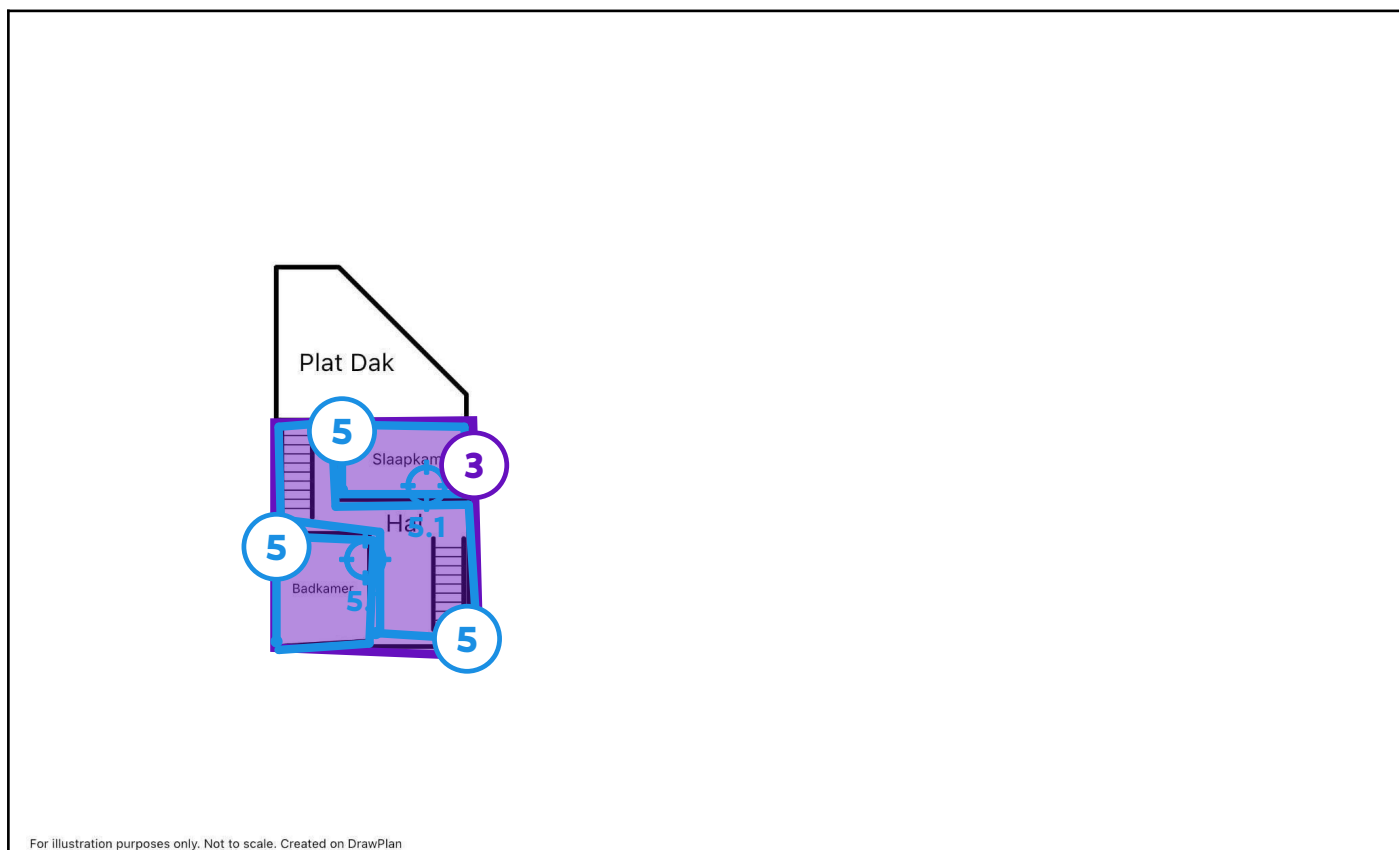
## Plan 1.5: Grondplan eerste verdieping wanden en plafonds

Beschrijving	Type	Actie
3. Plafonds bestaande uit voorzetpanelen	Advies	-
5. Pleisterwerk wanden	Geen asbest	-
5.1 Code: MM01 - Pleisterwerken wanden	Mengmonster	-

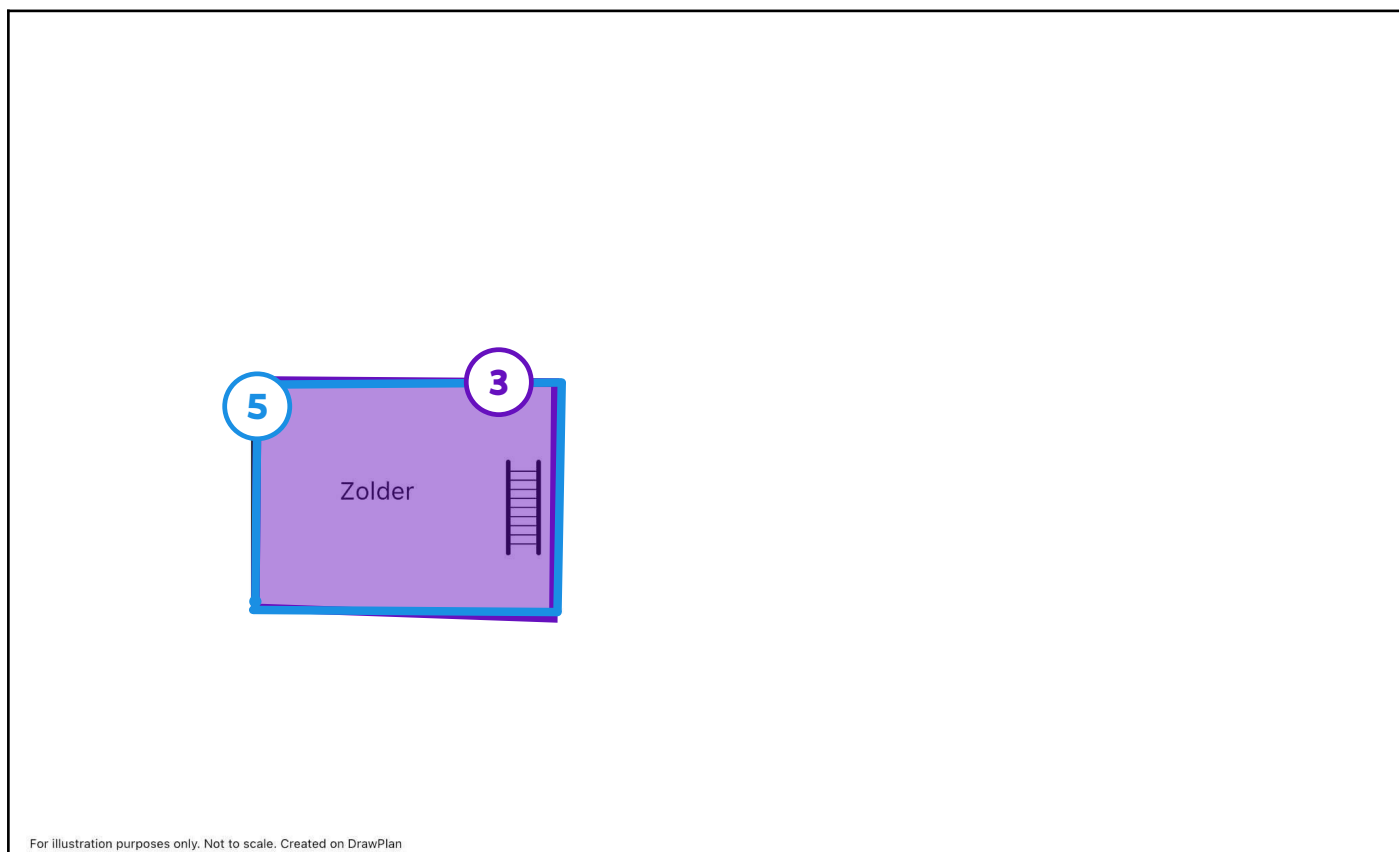
## Plan 1.6: Grondplan zolder

Beschrijving	Type	Actie
3. Plafonds bestaande uit voorzetpanelen	Advies	-
5. Pleisterwerk wanden	Geen asbest	-

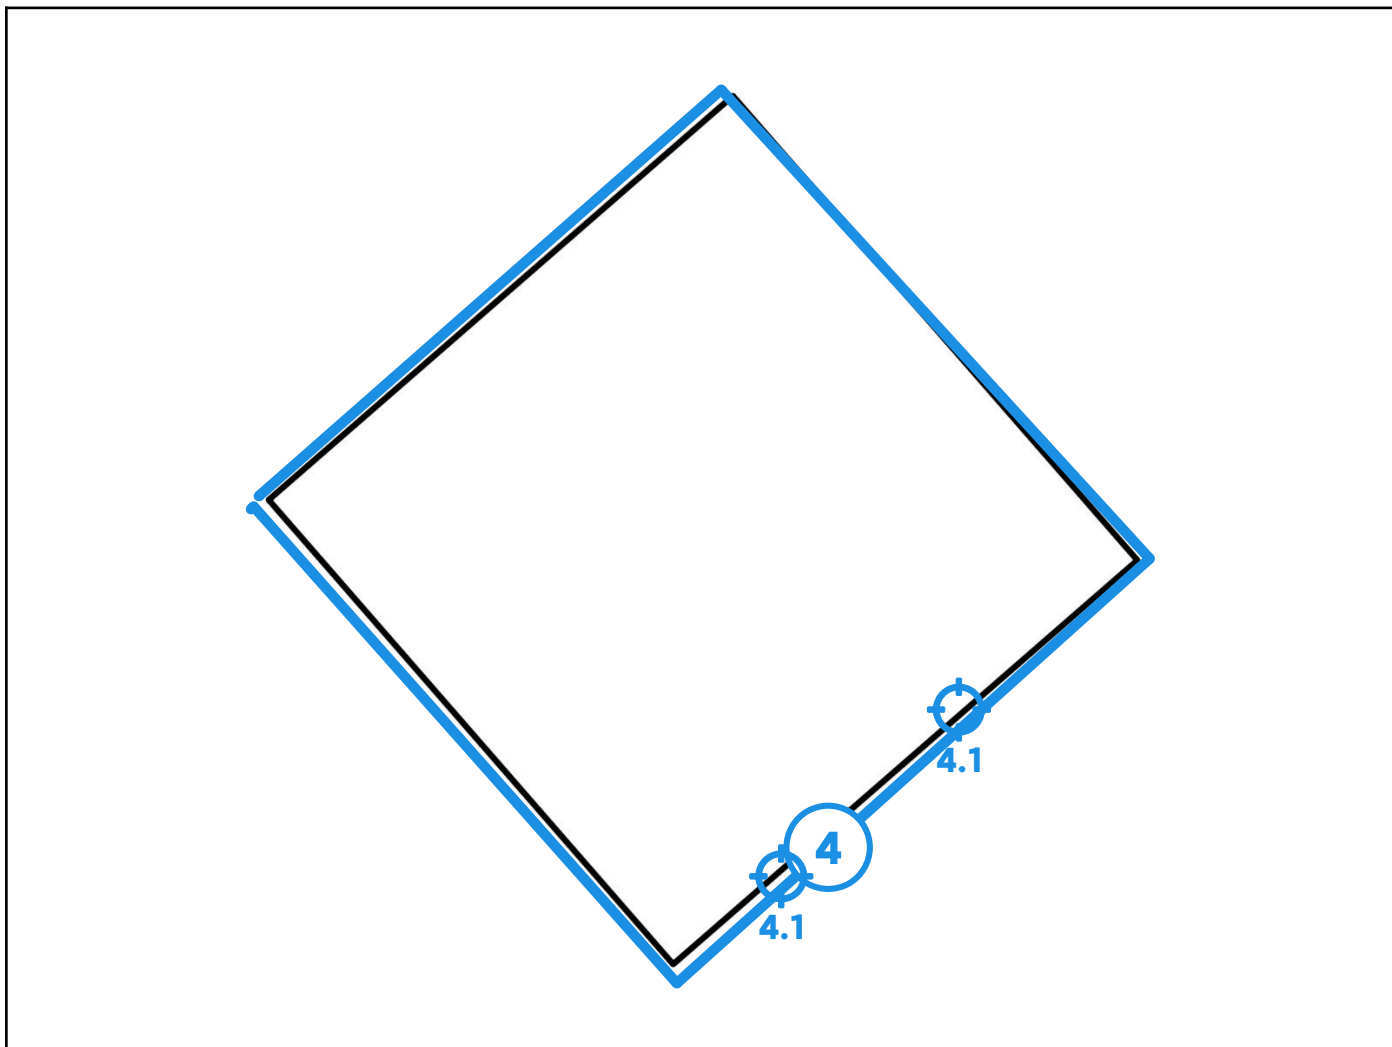
## Plan 2.1: Bijgebouw plan

Beschrijving	Type	Actie
4. Crepi gevels	Geen asbest	-
4.1 Code: MM02 - Crepi	Mengmonster	-

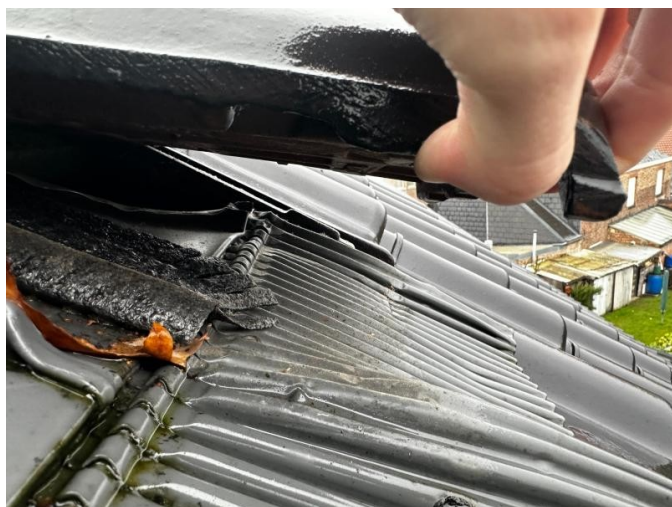
### Fiche 10: Geen asbestverdacht onderdak aangetroffen

Beschrijving	Notitie	Terug te vinden op plannen
Fiche 10: Geen asbestverdacht onderdak aangetroffen	Na het optillen van een pan werd geen asbestverdacht onderdak aangetroffen. Dit betekent niet dat er geen onderdak aanwezig kan zijn op plaatsen die niet gecontroleerd werden. Bij werken, laat een eventueel aangetroffen onderdak controleren op aanwezigheid van asbest.	-
Fiche 11: Liftinfrastructuur (niet aanwezig)	Er is geen liftinfrastructuur aanwezig op de inspectielocatie.	-
Fiche 12: Leidingisolatie (niet aanwezig)	Er is geen asbestverdachte leidingisolatie aanwezig.	-
