# Asbestinventarisatetest

Pandhoevestraat 55, 3130 Begijnendijk

Attestnummer : 20250312-000332.002

Uitgegeven op : 02.04.2025

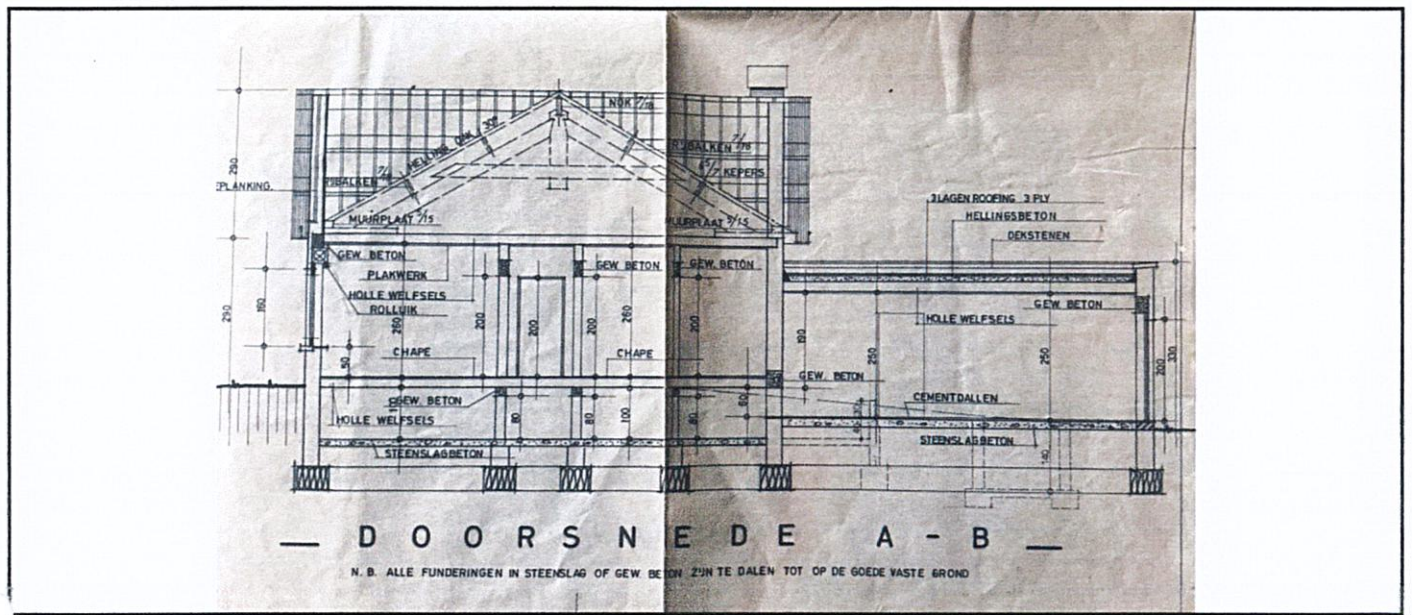
# Plan 1.7: doorsnede

Beschrijving	Type	Actie
2. dakleien onder aluminium overzetsdak	Beperking	-
4. plat dak afgewerkt met EPDM na 2015	Advies	-
