# Asbestinventarisatattest

Felix Aertgeertsstraat 47, 3128 Tremelo

Attestnummer : 20260312-000403.000

Uitgegeven op : 12.03.2026

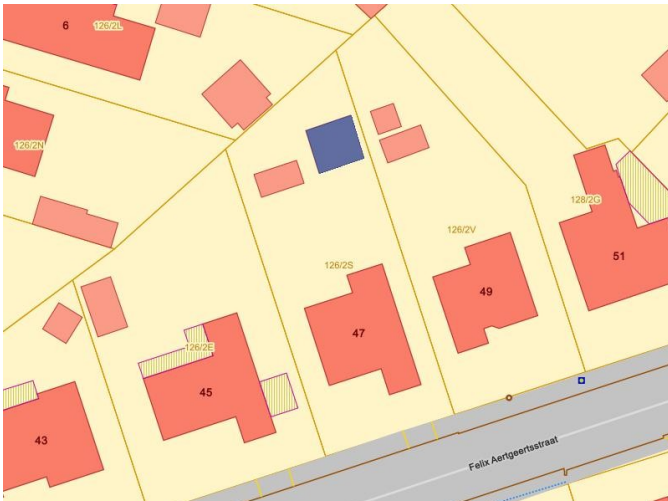
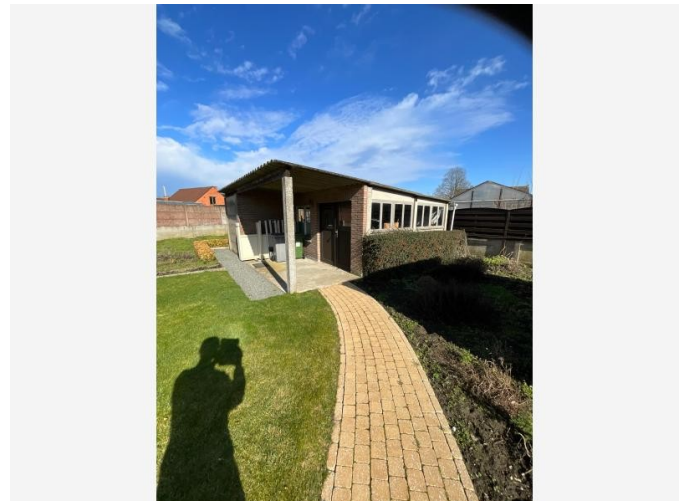
## Zone 3: Stenen tuinhuis

Tijdens de inspectie vastgesteld:

- 1 Asbestmateriaal**
- 0 Beperkingen
- 0 Uitsluitingen
- 0 Roerende goederen
- 0 Puin, steenslag, (water)bodem
- 0 Adviezen
- 1 Geen asbest**
