# **ASBESTINVENTARISATTEST**

Jules Vanlaerstraat 6, 3060 Bertem

Attestnummer : 20260825-000335.000

Uitgegeven op : 25.08.2026

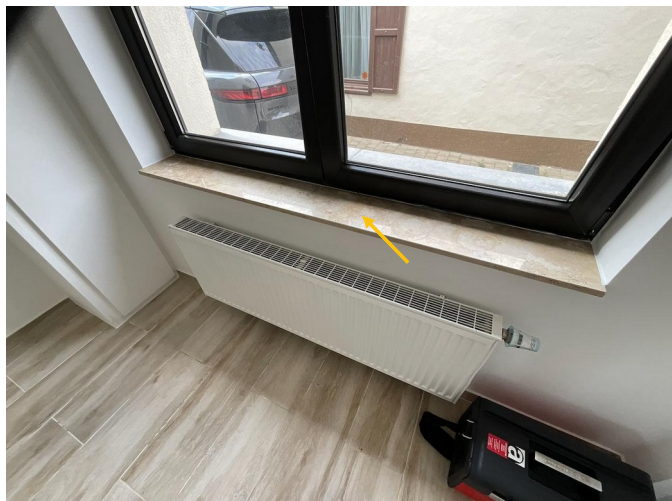
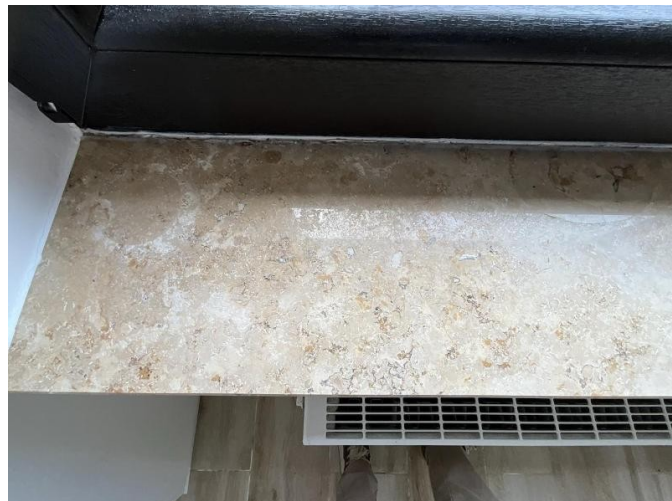
## Fiche 7: Natuurstenen vensterbanken aan binnenschrijnwerk

| Basis voor advies | De asbestdeskundige beoordeelt het materiaal als niet-asbestverdacht. |

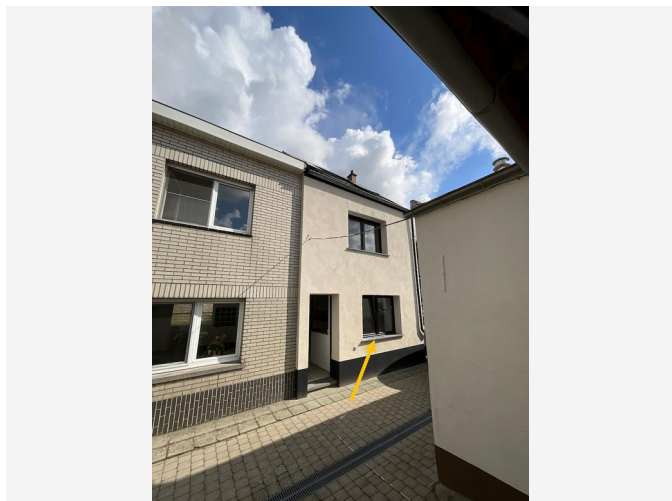
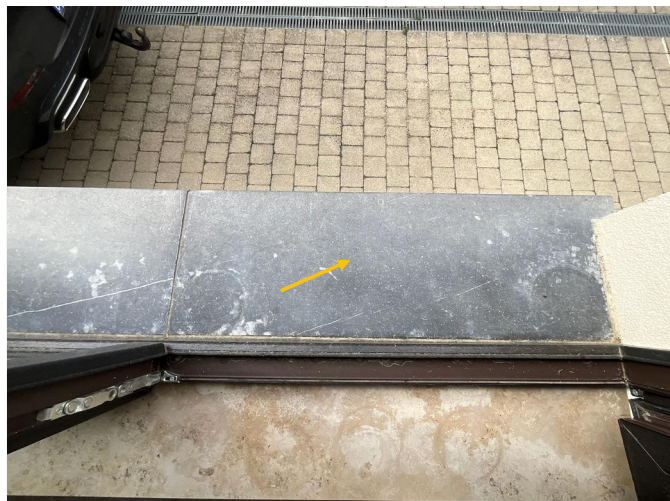
## Fiche 9: Natuurstenen vensterbanken aan buitenschrijnwerk

| Basis voor advies | De asbestdeskundige beoordeelt het materiaal als niet-asbestverdacht. |

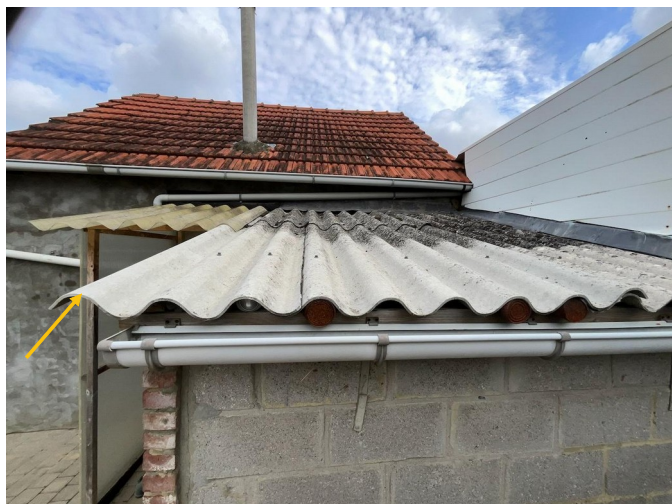
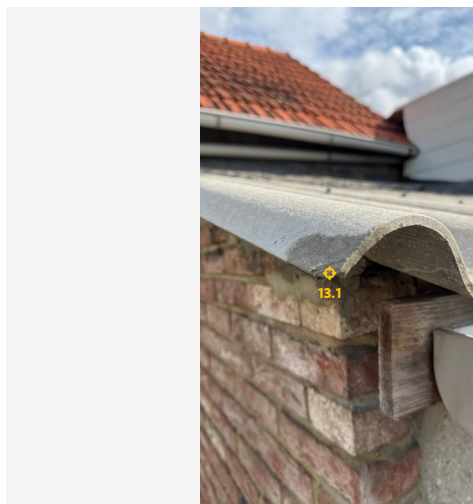
## Fiche 13: Golfplaten dakbedekking bijgebouw

Geen asbest

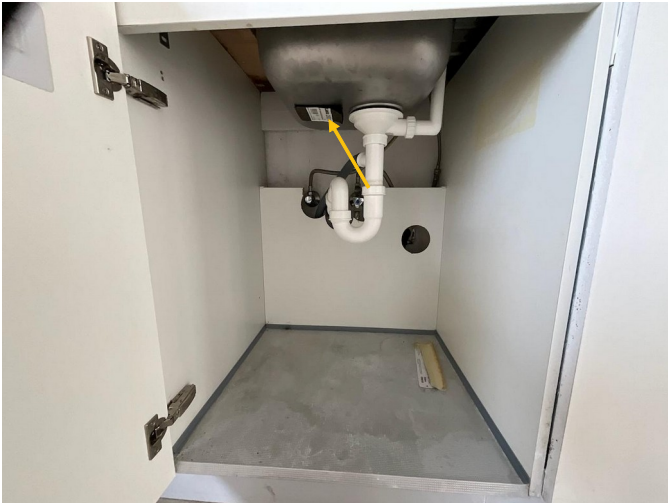
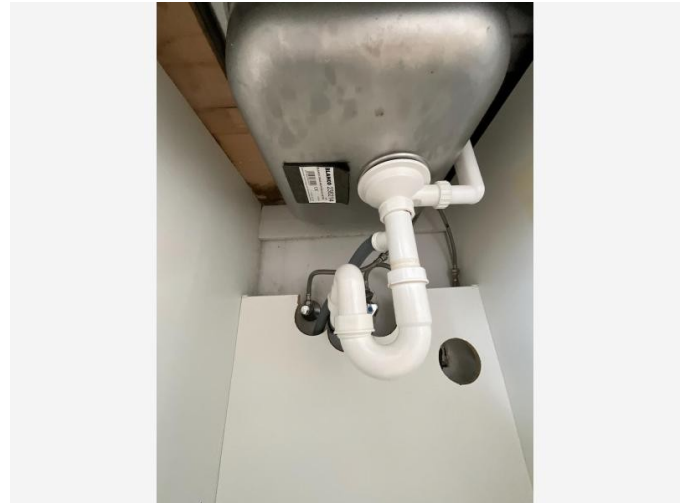
| Opmerking | De opgegeven hoeveelheid betreft een indicatieve schatting en mag niet als grondslag voor heffingen worden gebruikt. De bitumineuze antidreunplaat is vast aangebracht aan de onderzijde van de BLANCO-spoelbak. De aangeleverde bestelbon van 18/06/2020, met referentie "Van Laer", vermeldt een BLANCO Dinas 45 S-spoelbak. Daarnaast werd in een keukenkast een service- en garantiesticker met datum 15/07/2020 aangetroffen. Op basis van deze documenten en de vaststellingen ter plaatse worden de spoelbak en de bijbehorende antidreunplaat gedateerd op 2020. De antidreunplaat wordt daarom als niet-asbestverdacht beschouwd. |

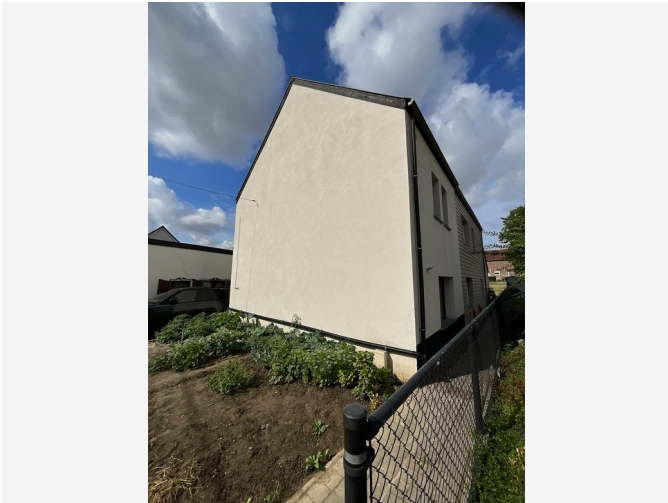
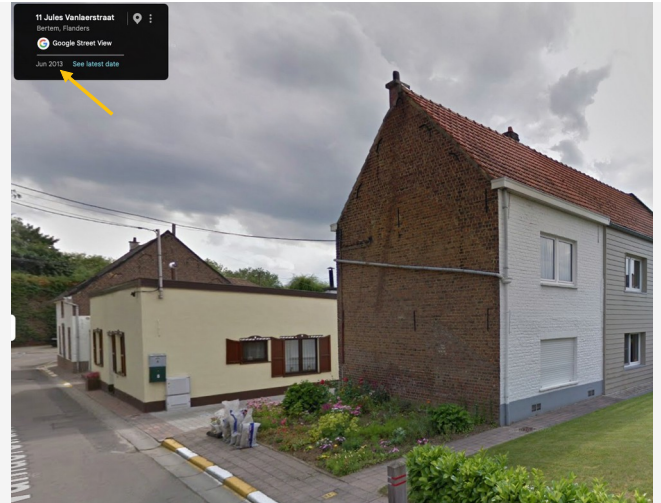
## Fiche 16: Crepi aan buitengevel hoofdgebouw

Geen asbest

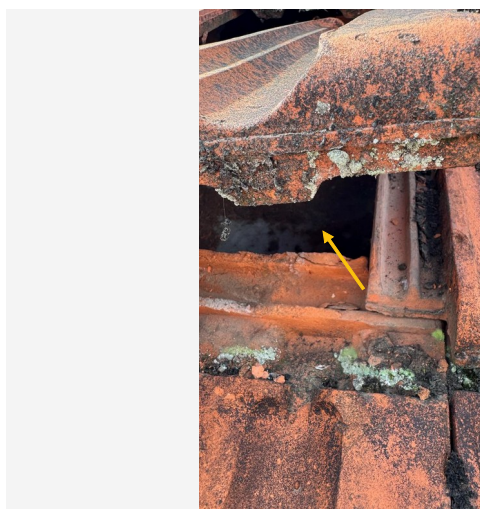
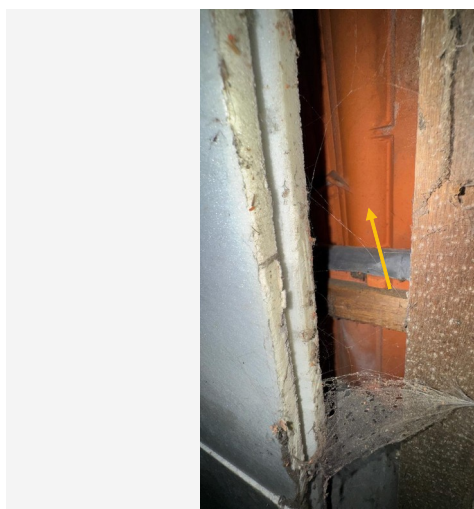
### Fiche 21: Geen onderdak in bijgebouw

| Beschrijving | Notitie | Terug te vinden op plannen |
|---|---|---|
| Fiche 21: Geen onderdak in bijgebouw | Geen onderdak aanwezig in bijgebouw. | Plan 2.2: 1e Verdieping bijgebouw plan |

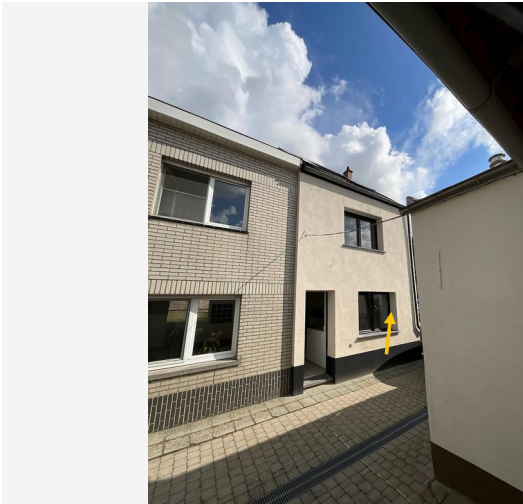
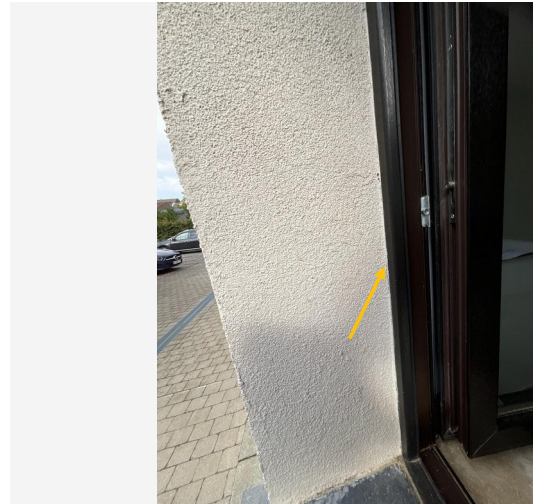
## Fiche 22: Geen mastiek rond buitenschrijnwerk hoofdgebouw

| Beschrijving | Notitie | Terug te vinden op plannen |
|---|---|---|
| Fiche 22: Geen mastiek rond buitenschrijnwerk hoofdgebouw | Rond het buitenschrijnwerk van de ramen werd geen mastiek aangetroffen. Tussen de raamkozijnen en het glas zijn rubberen dichtingen aanwezig. | Plan 1.2: Gelijkvloers plan<br>Plan 1.3: 1e Verdieping plan |
