710 - INSP
ISO/IEC 17020
Origineel verslag

Verslagnummer:
22/21052026/59604/69943/1

Inspectie adres: Kortrijkstraat 158, 3210
Lubbeek (België)

Type: Verkoop [Afd 8.4.2]

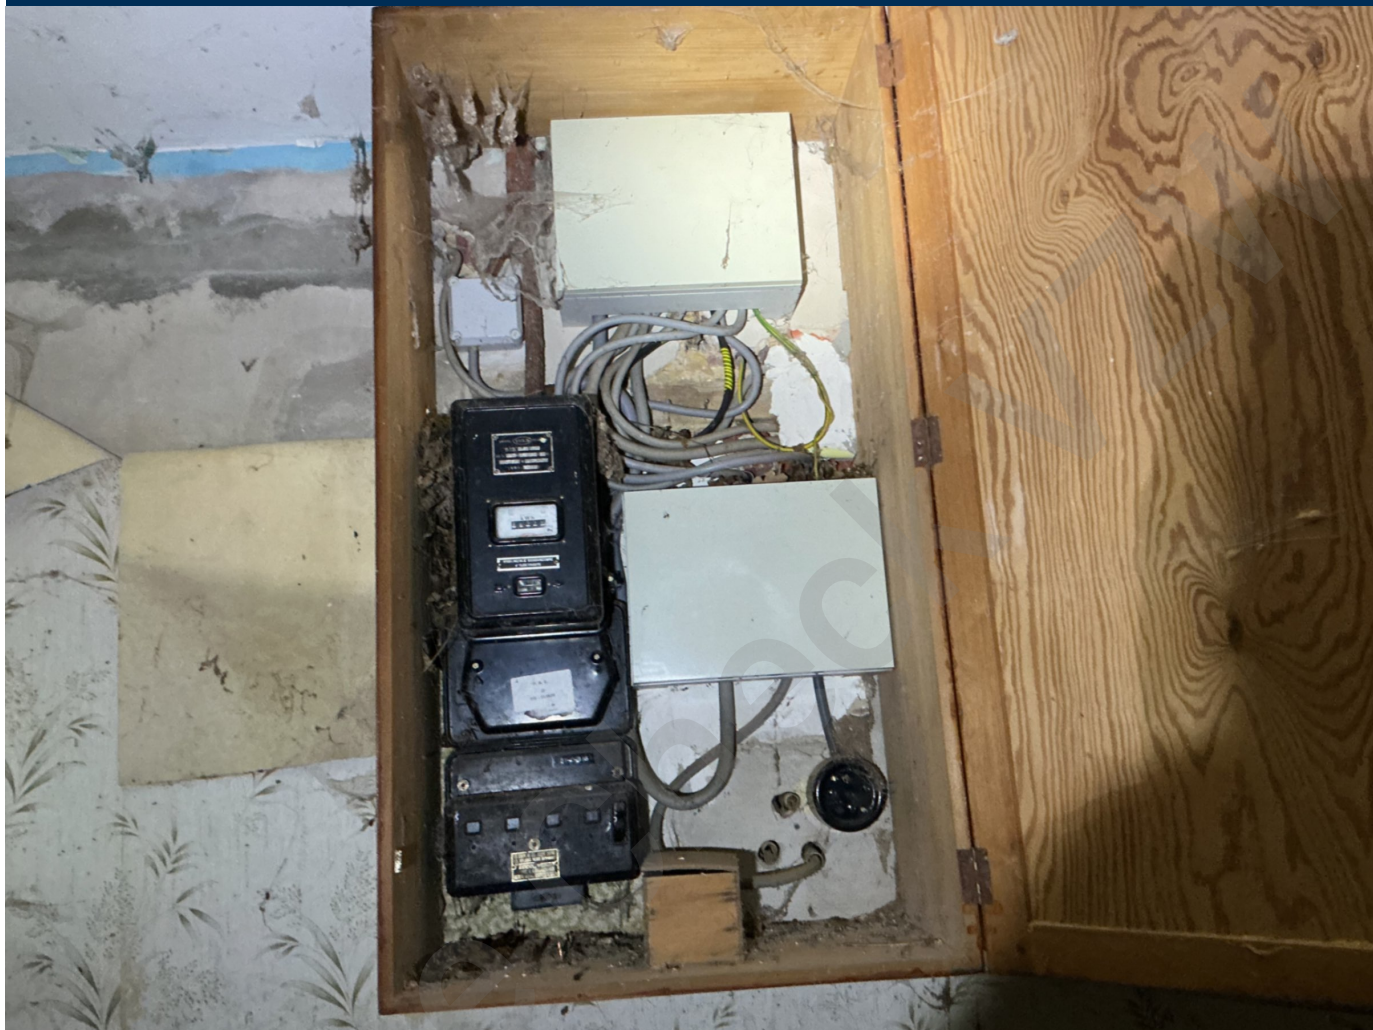
Elektrisch bord

- Extra opmerking: Meerdere
- De controle van een/meerdere foutlussen is niet afdoende. - oAfd 6.5.7.2.b.4.d; oAfd 6.4.6.4.b.4
- Het verdeelbord is niet conform. - oAfd 5.3.5.1; oAfd 4.2.2.1.b
