# Asbestinventarisatetest

Testeltsebaan 56, 3272 Scherpenheuvel-Zichem

Attestnummer : 20260813-000147.000

**Niet-asbestveilig**

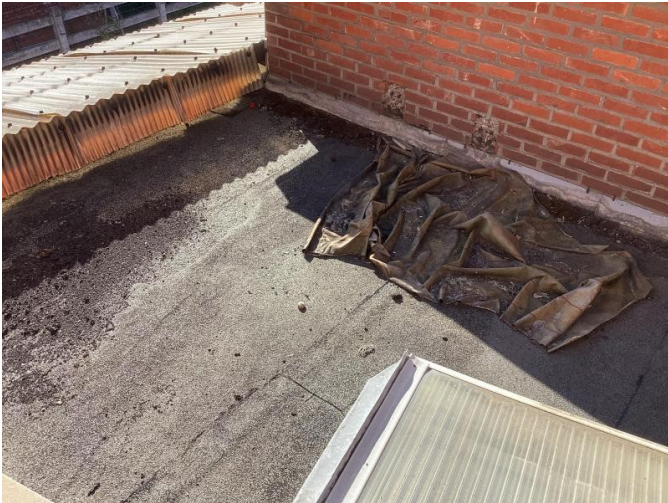
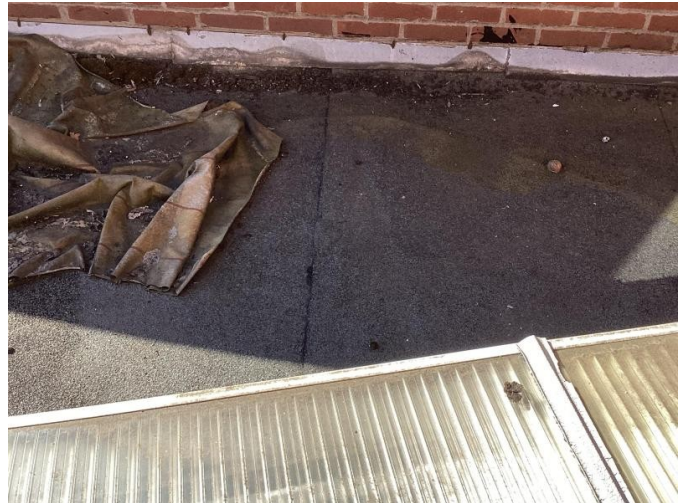
## Fiche 12: Plat dak woning

Geen asbest

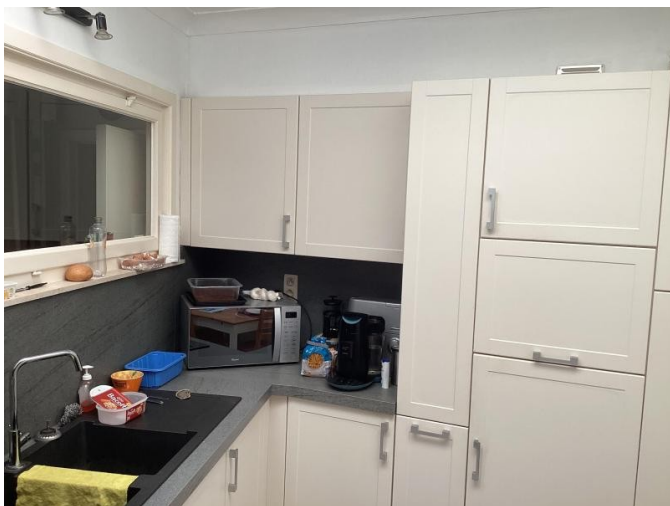
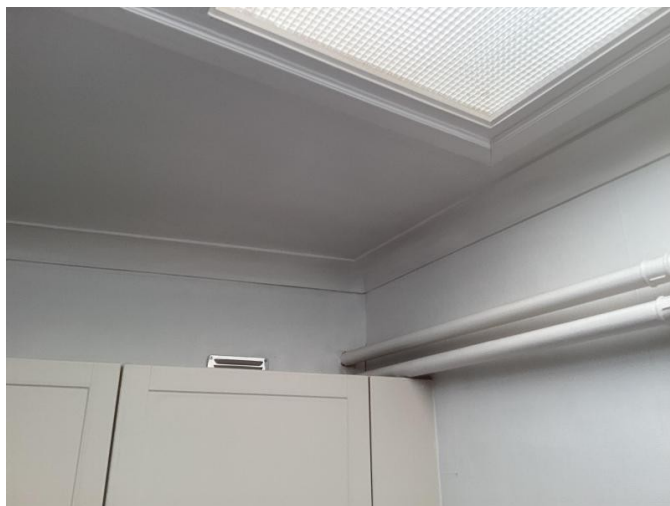
## Fiche 13: Molures

Geen asbest

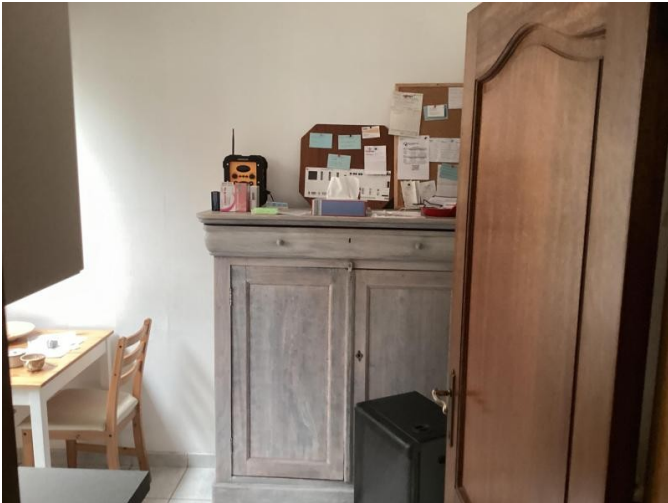
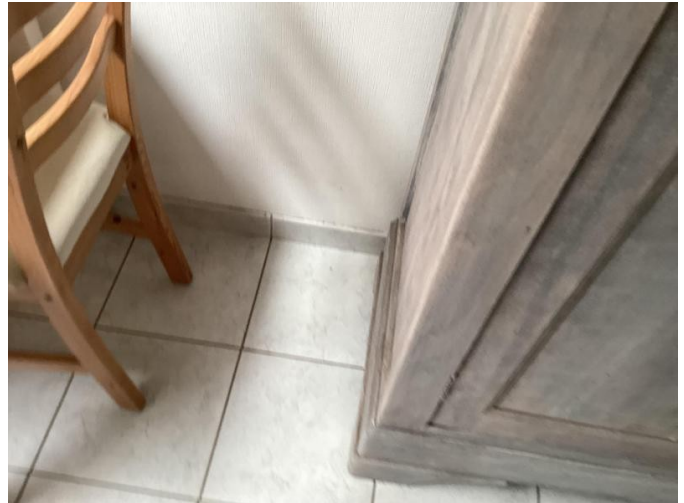
## Fiche 14: Pleisterwerk muren

Geen asbest

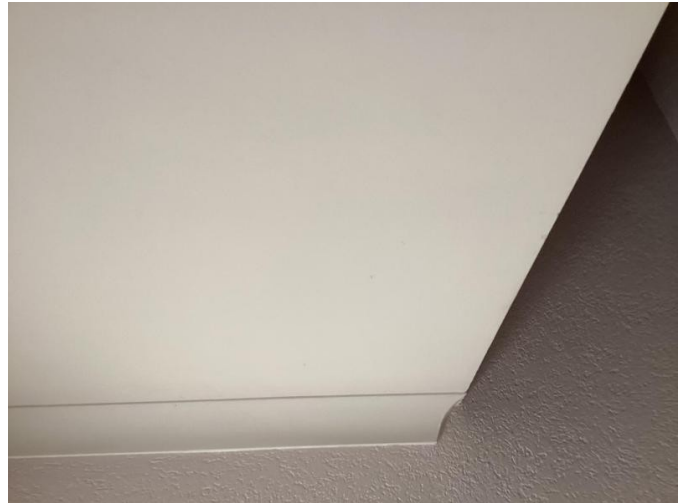
## Fiche 15: Pleisterwerk plafonds

Geen asbest

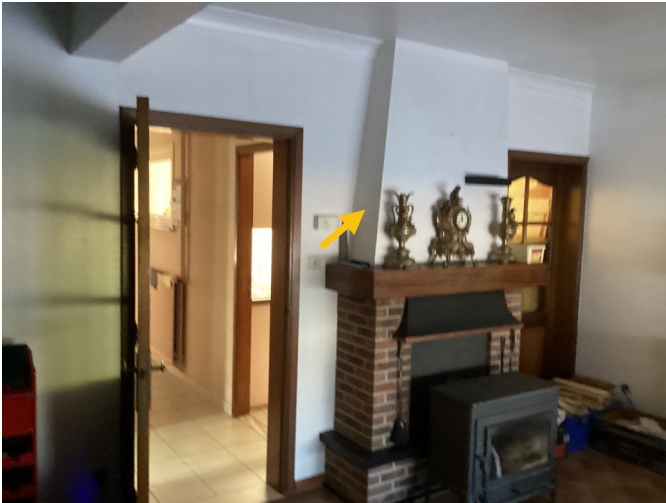
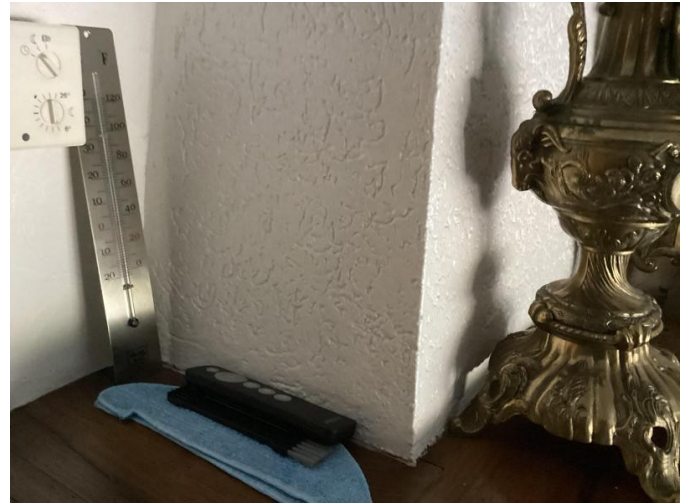
## Fiche 16: Afwerking schouw

Geen asbest

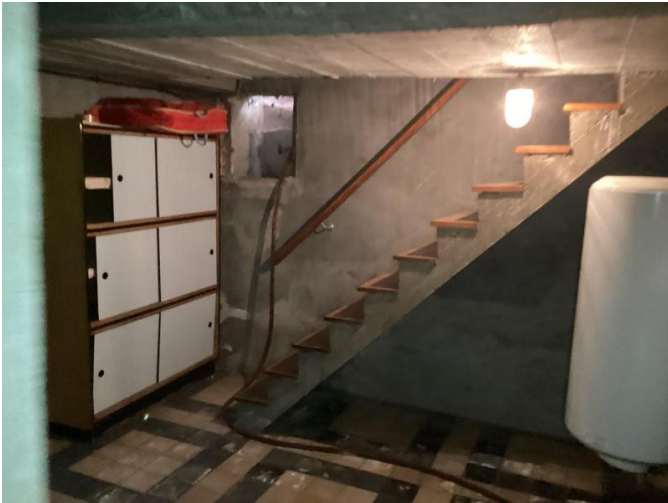
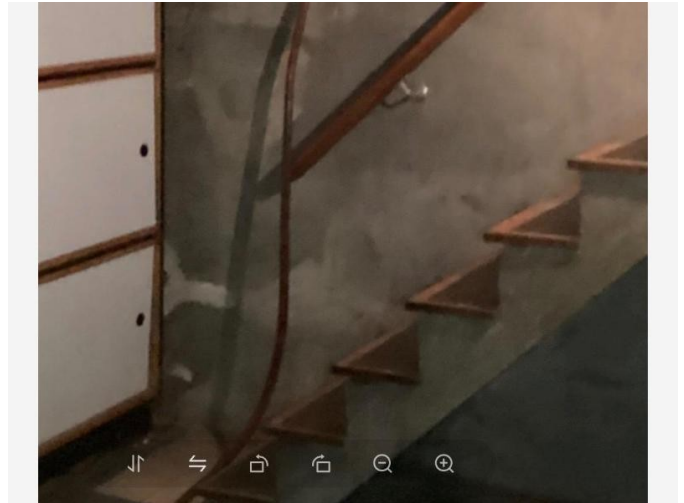
## Fiche 17: Muren kelder

Geen asbest

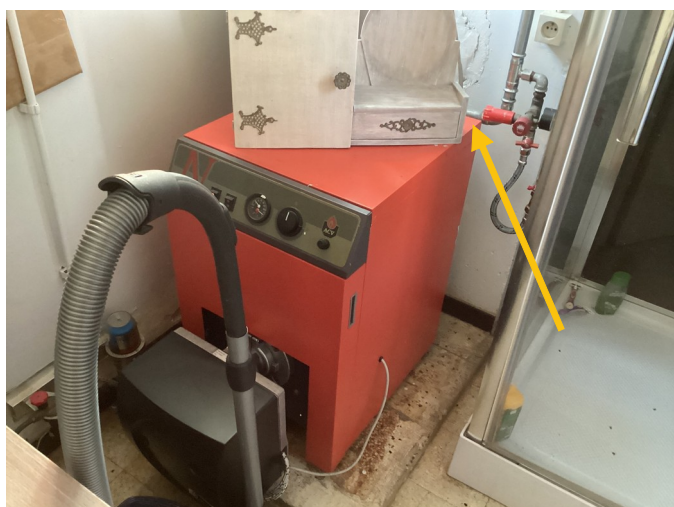
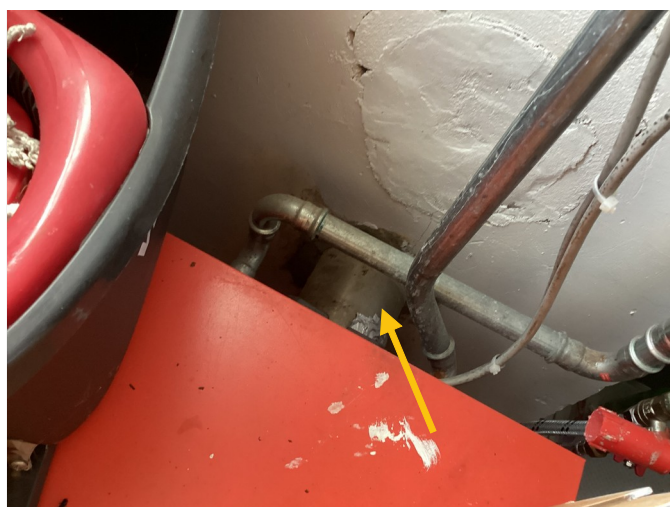
## Fiche 22: Rookgaskanaal (niet verdacht)

| Beschrijving | Notitie | Terug te vinden op plannen |
|---|---|---|
| Fiche 22: Rookgaskanaal (niet verdacht) | Het rookgaskanaal is niet-asbestverdacht. | - |
